Unfall-/Schadenspiegel

Zustandsbericht

Kunde :	Allane SE	Amtl. Kennzeichen :	FB-T 2901E
Berichtsnummer :	000000926292-DE613		
Referenznummer:	31179821

Hyundai Ioniq 5 (05.2021->) Dynamiq Elektro

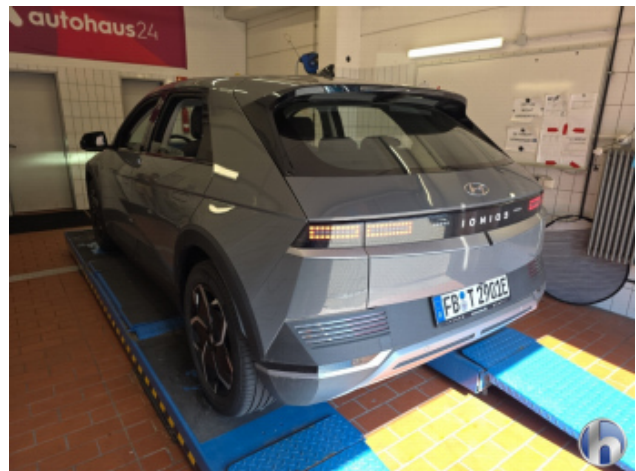
Hinten links

Karosserie außen		
	Bauteil	Schaden	Rep.-Art
1.	Tür Hinten - Links	Nachlackiert	Ohne Reparatur
2.	Seitenwand - Hinten - Links	Nachlackiert	Ohne Reparatur

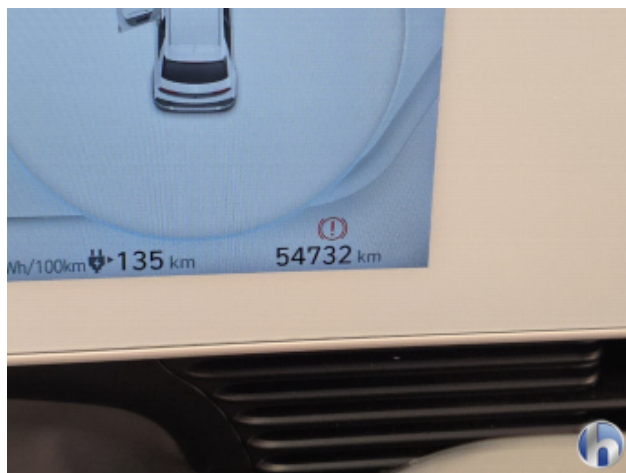
Kilometerstand

Fahrzeug-Ident.-Nr.:	KMHKN81BFPU191660	Laufleistung abgelesen:	54732 km
Erstzulassung / Baujahr:	29.06.2023 / 2023	Besichtigungsdatum/-ort:	19.06.2026 Siemensstr. 6, 63329 Egelsbach
Fahrzeugart:	SUV	Aufbauart:	Geländewagen/Pickup
Kraftstoff:	Elektro	Getriebe Art:	Automatik
Navi.-Datenträger:	Festplattenlaufwerk	Hubraum / Leistung:	0 ccm / 125 kW (170 PS)
Antriebsart:	Heckantrieb	Lackfarbe:	Galactic Grey / MET
Lackart:	Metallic	Türen / Sitzplätze:	5 / 5
Anzahl Schlüssel:	2	Nächste HU / AU:	06.2026 / 06.2026
Polster Art:	Stoff	Serviceheft verfügbar:	Ja
Farbe Innenausstattung:	Grau	Serviceheft gepflegt:	Ja
Raucherfahrzeug:	Nein	Letzter Service km / am:	33030 / 07.03.2025
Fahrzeug fahrbereit:	Ja	Vorgelegte Fahrzeug- Unterlagen:	ZB I (Fzg.Schein)
Zustand aussen:	2 - Gut	Zustand innen:	2 - Gut

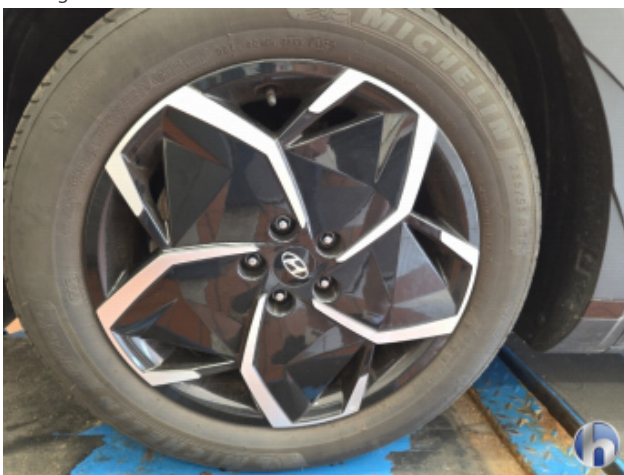
Felgen

Reifenart / Felgentyp:	Sommerreifen	Aluminium original
1. Achse - links / Zust.	Michelin	235/55/R19/105W 6 mm
1. Achse - rechts / Zust.	Michelin	235/55/R19/105W 6 mm
2. Achse - links / Zust.	Michelin	235/55/R19/105W 5 mm
2. Achse - rechts / Zust.	Michelin	235/55/R19/105W 5 mm
Verkehrssicherheit:	Verkehrssicher

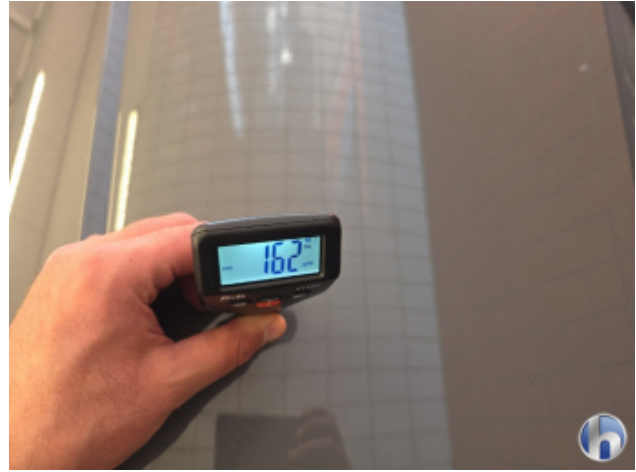
1. Tür Hinten - Links
Nachlackiert - Ohne Reparatur

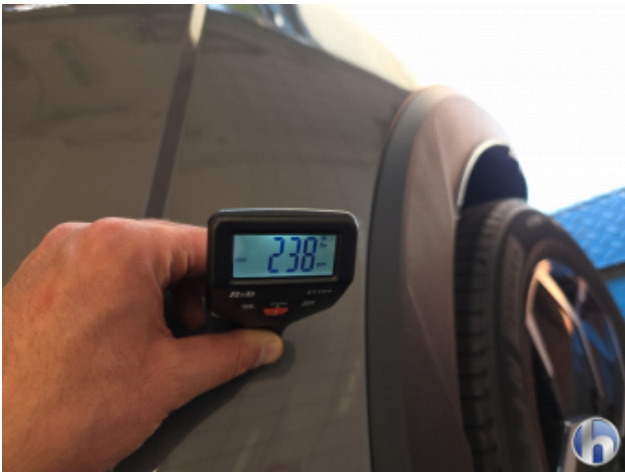
2. Seitenwand - Hinten - Links
Nachlackiert - Ohne Reparatur
