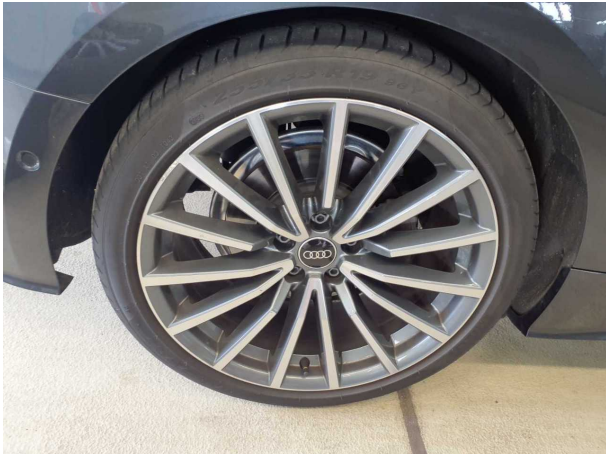
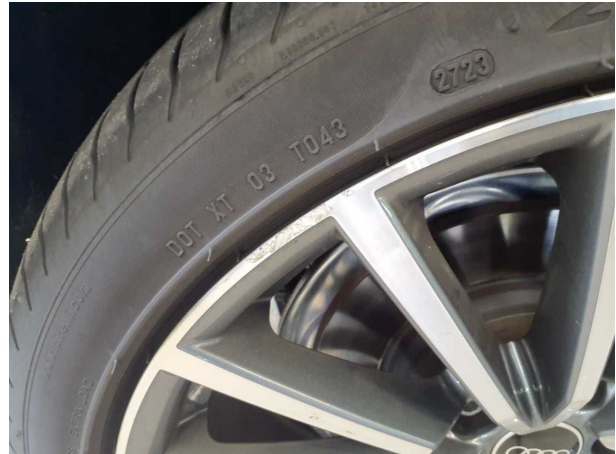
No.	Component group	Description
1	Documents	Main inspection certificate (Fehlt) - Replace
2	Wheel / tyres	Alloy rim - rear right side - Scratched - Loss in value

**Damage #2:** Wheel / tyres: Alloy rim - rear right side - Scratched - Loss in value

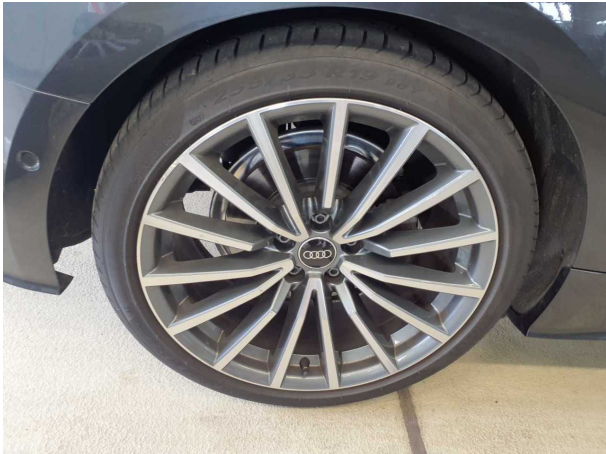
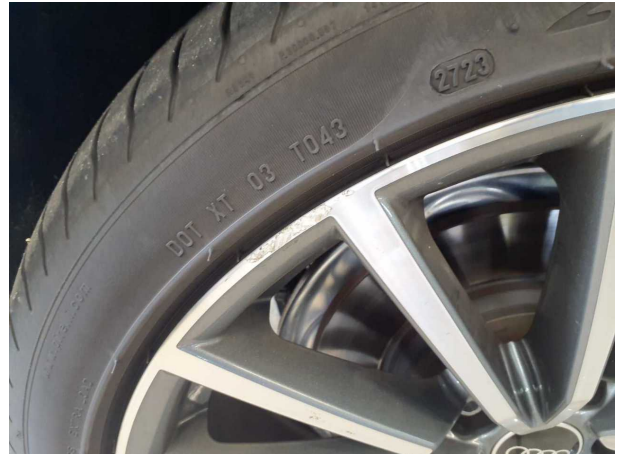
Nr.	Bauteilgruppe	Beschreibung
1	Unterlagen	HU Bescheinigung (Fehlt) - erneuern
2	Rad/Reifen	Leichtmetallfelge hinten rechts - verkratzt / verschürft - Wertminderung

**Beschädigung #2:** Rad/Reifen: Leichtmetallfelge hinten rechts - verkratzt / verschürft - Wertminderung
