## Bewertungsgutachten

**M MC4998**

**W1K1186141N237204**

| Typ / Verkaufsbezeichnung | F2CLA / CLA 220 d Shooting Brake 8G-DCT Progressive |

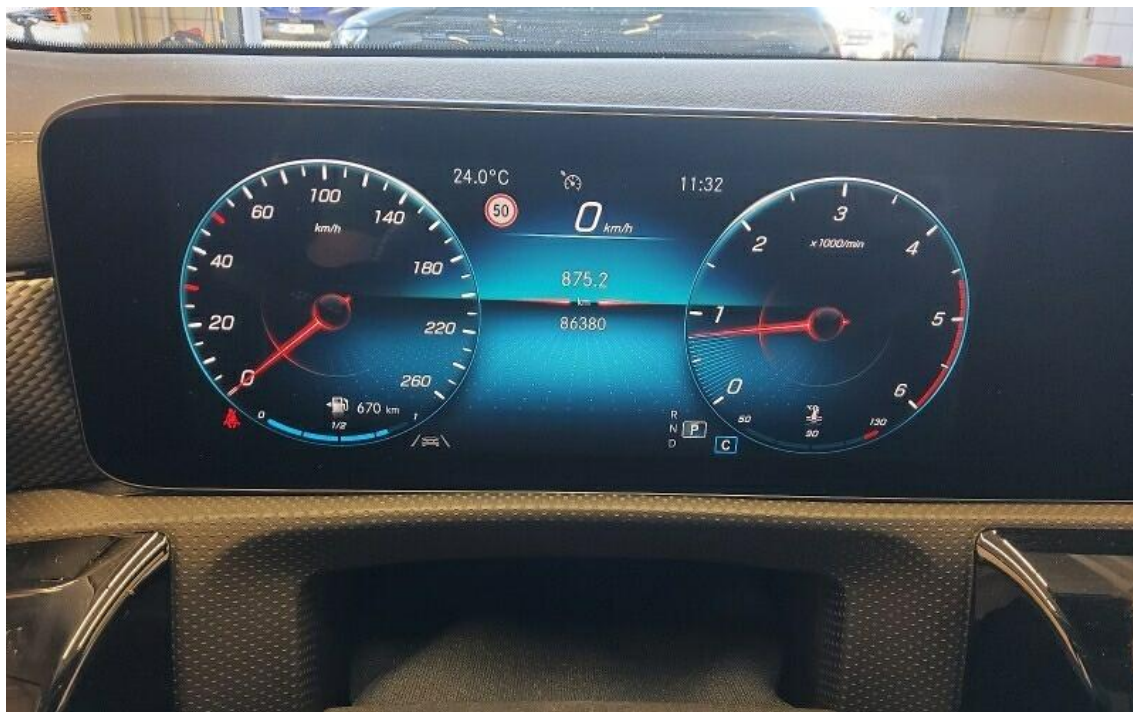
Bild 6 : Kombiinstrument (betriebsbereit) mit Km-Stand

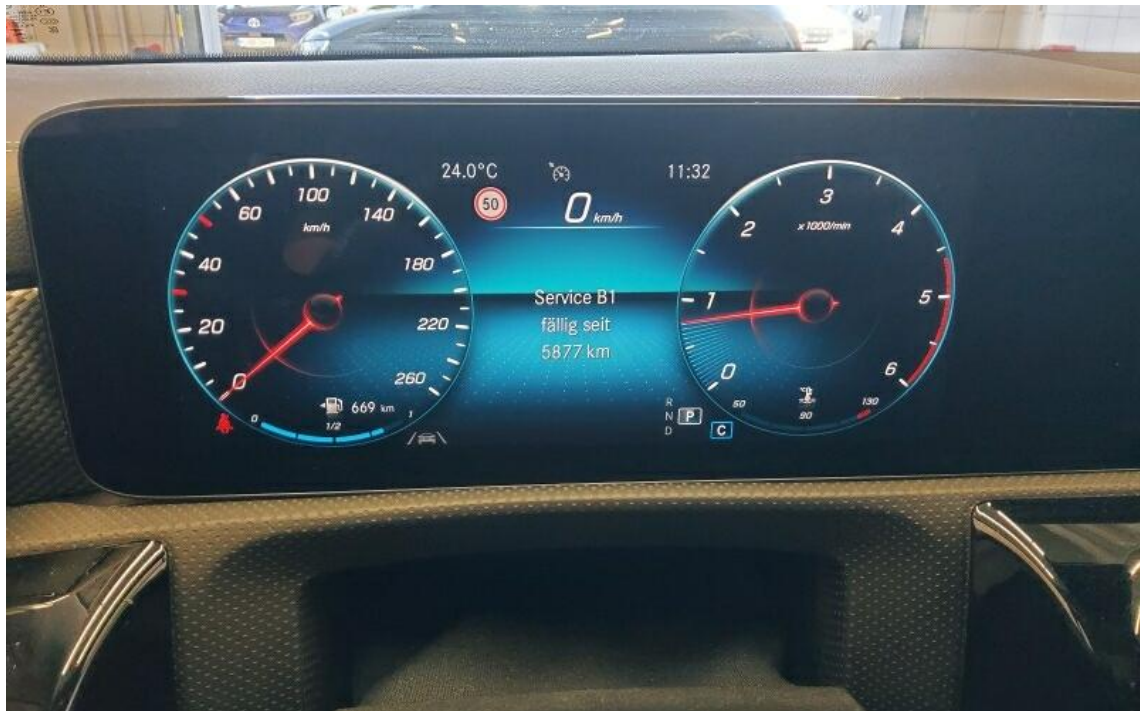
Bild 7 : Serviceintervallanzeige

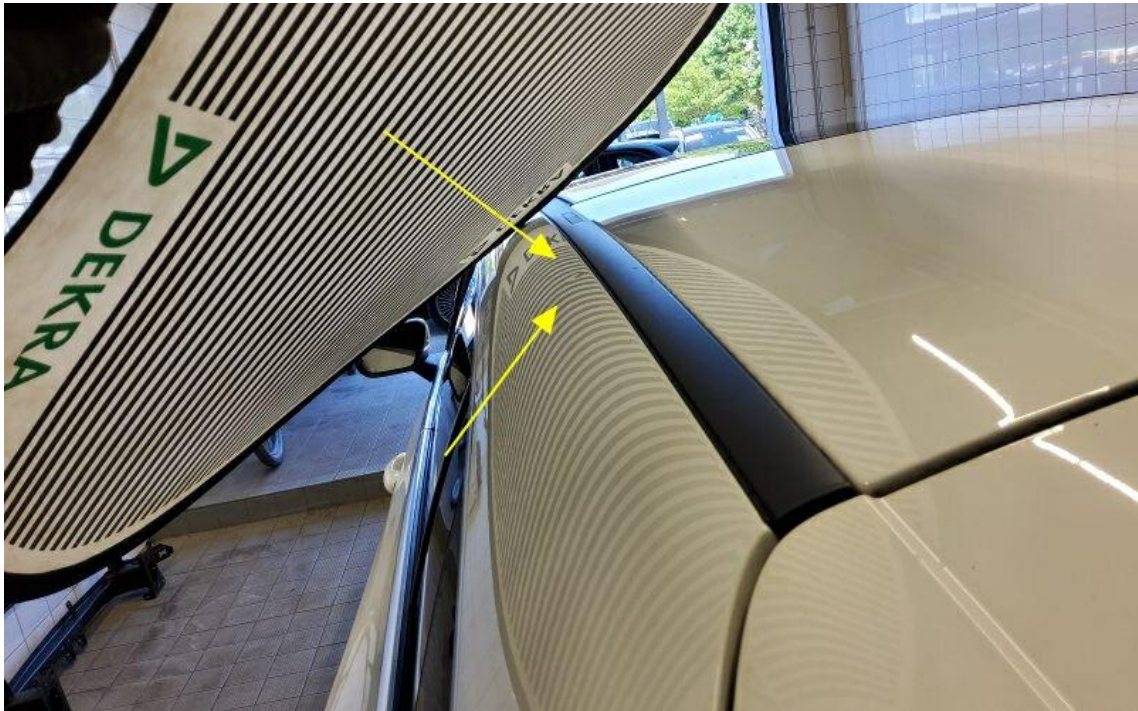
Bild 13 : Dachrahmen links, eingedellt, drücken

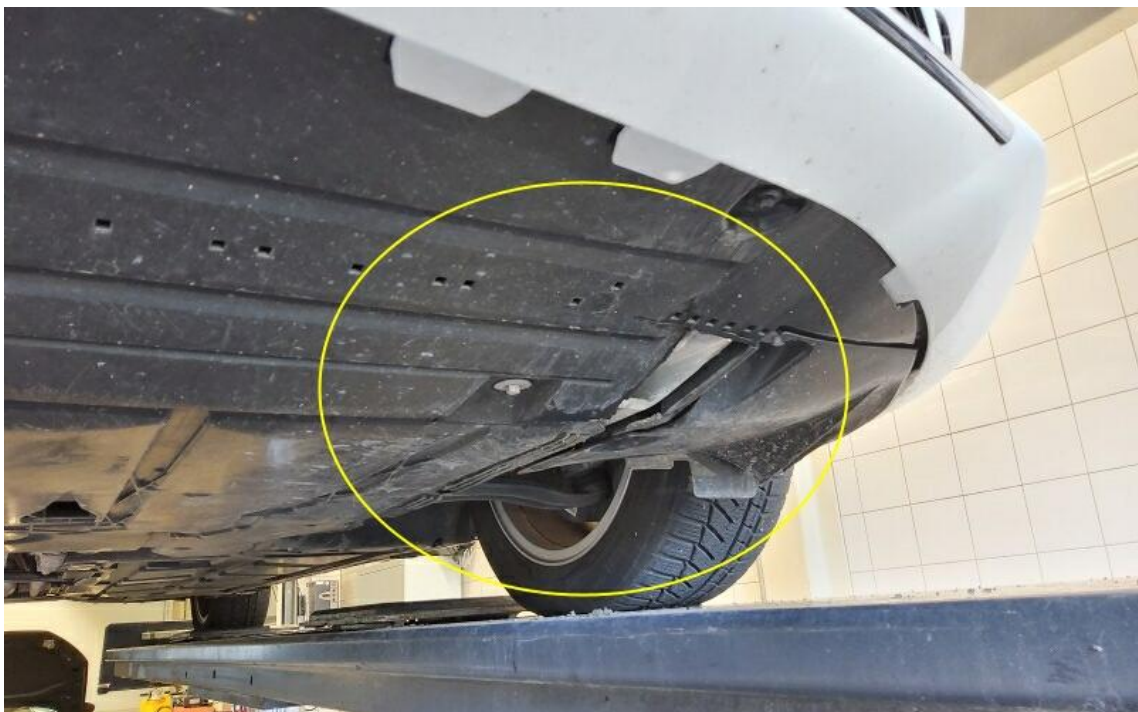
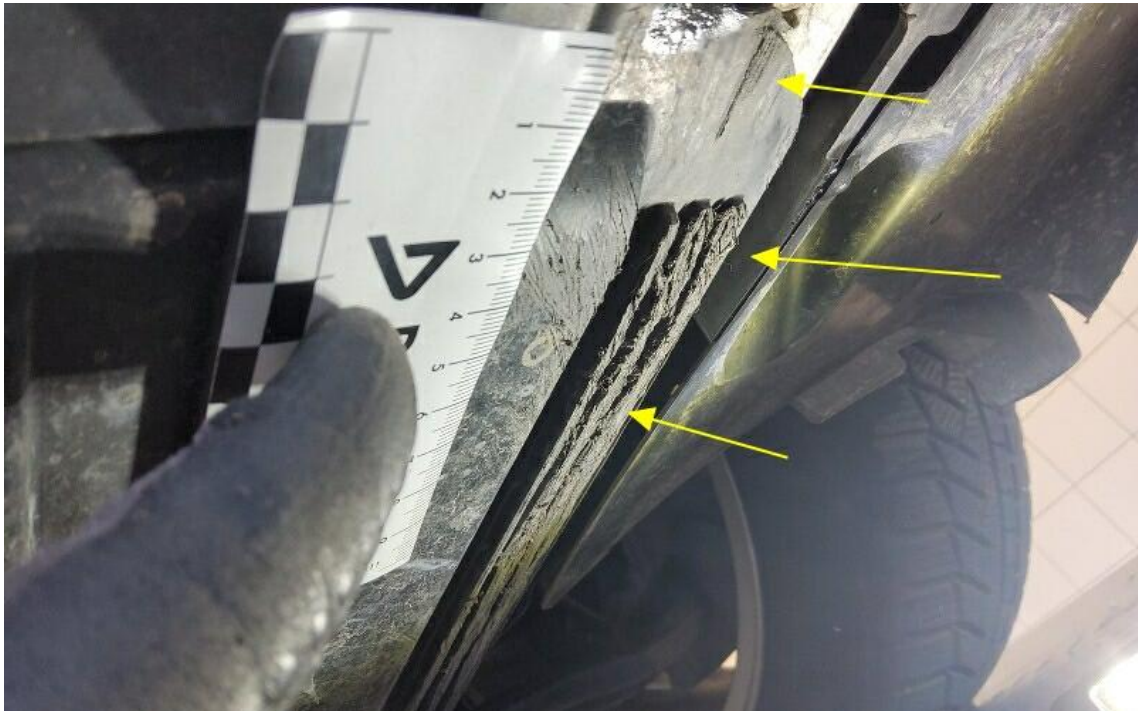
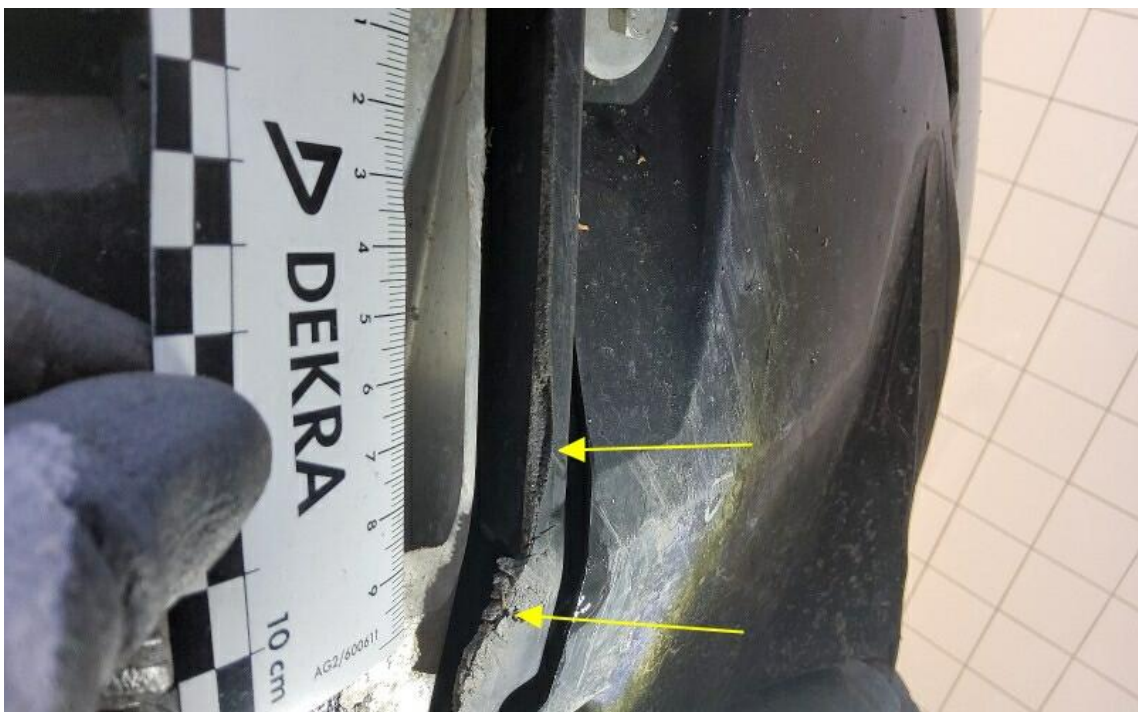
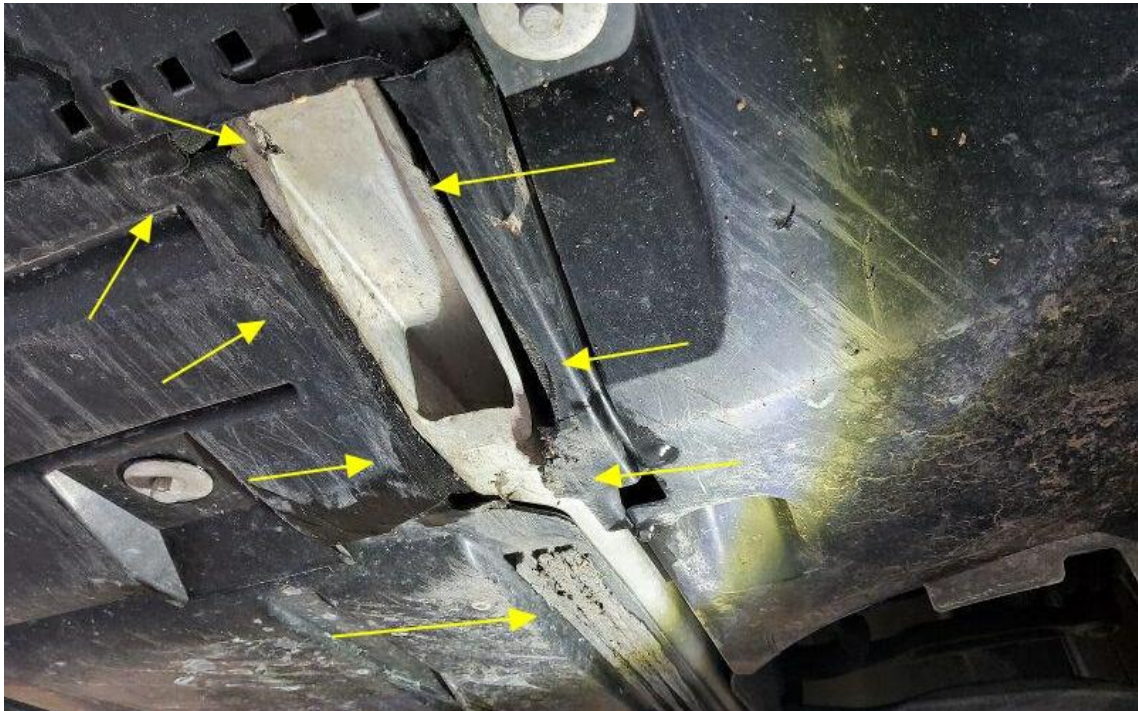
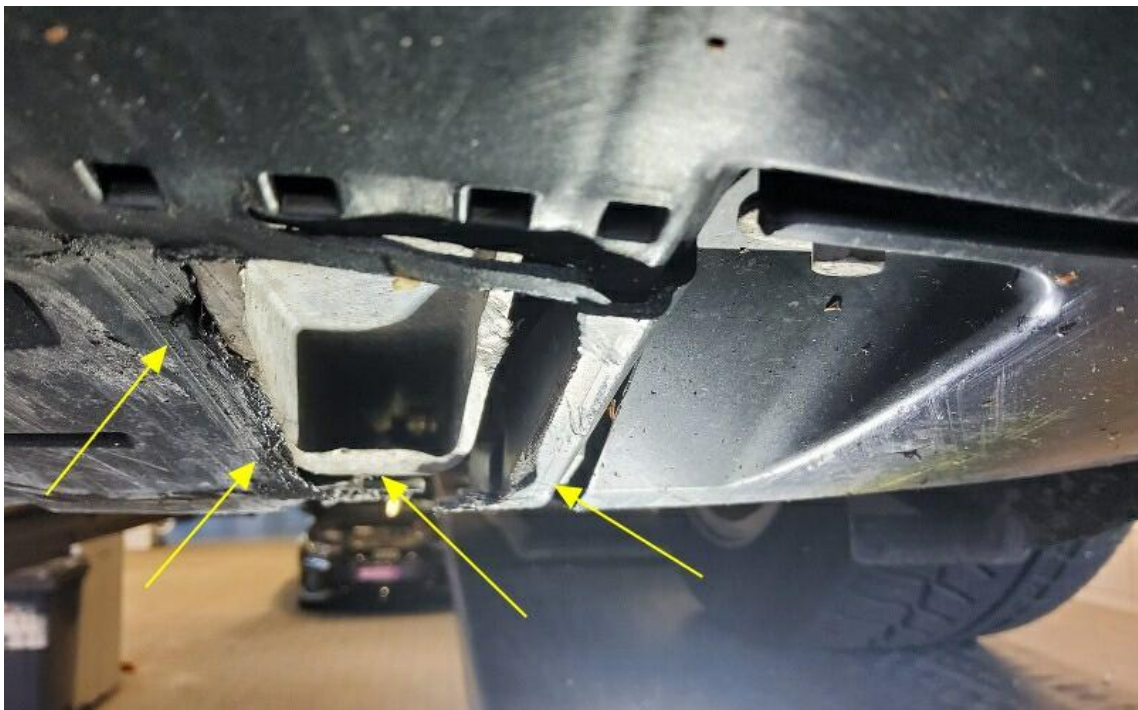
Bild 14 : Akt. Schaden Bereich Unterboden: Dämmung unten, Radhausverkleidung vorne links und Anschlussträger verschrammt und deformiert

Bild 15 : Akt. Schaden Bereich Unterboden: Dämmung unten, Radhausverkleidung vorne links und Anschlussträger verschrammt und deformiert

Bild 16 : Akt. Schaden Bereich Unterboden: Dämmung unten, Radhausverkleidung vorne links und Anschlussträger verschrammt und deformiert

Bild 17 : Akt. Schaden Bereich Unterboden: Dämmung unten, Radhausverkleidung vorne links und Anschlussträger verschrammt und deformiert

Bild 18 : Akt. Schaden Bereich Unterboden: Dämmung unten, Radhausverkleidung vorne links und Anschlussträger verschrammt und deformiert

| Bezeichnung des Schadens / Rep.-Weg | Rep.Kost<br>brutto | Anrechn. | Minderwert<br>brutto | |
|---|---|---|---|---|
| 4. Akt. Schaden Bereich Unterboden:<br>Dämmung unten, Radhausverkleidung<br>vorne links und Anschlussträger<br>verschrammt und deformiert, instandsetzen<br>(Bild 14, 15, 16, 17, 18) | 1.654 | voll | -1.654 | |

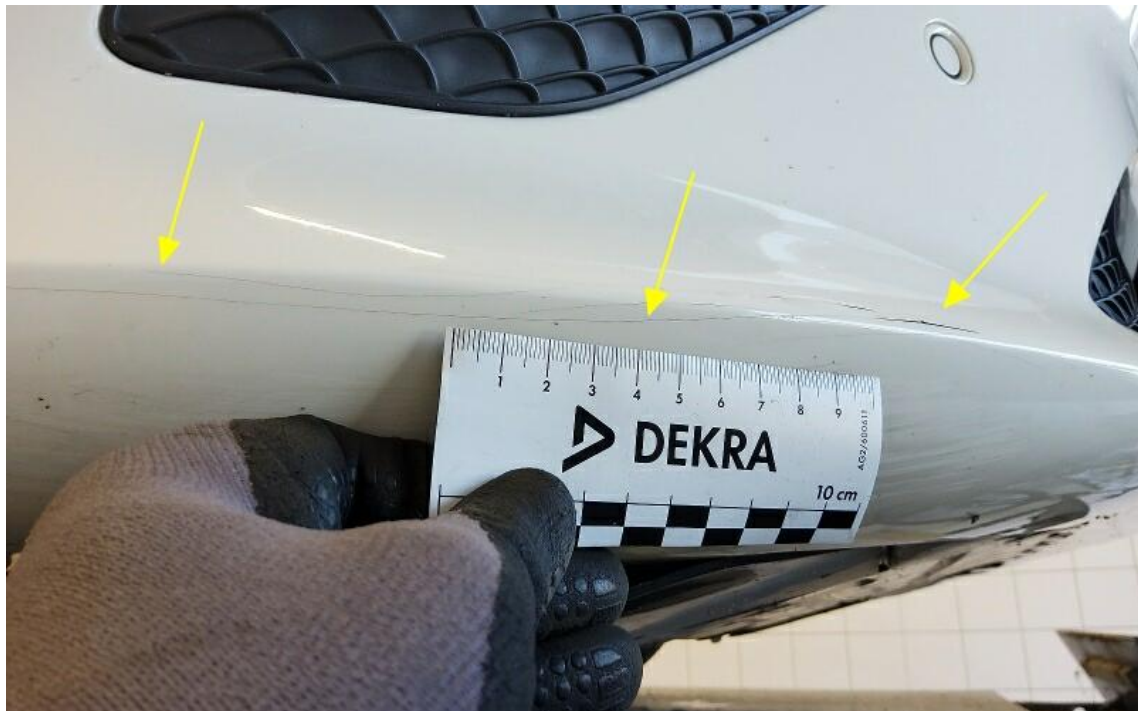
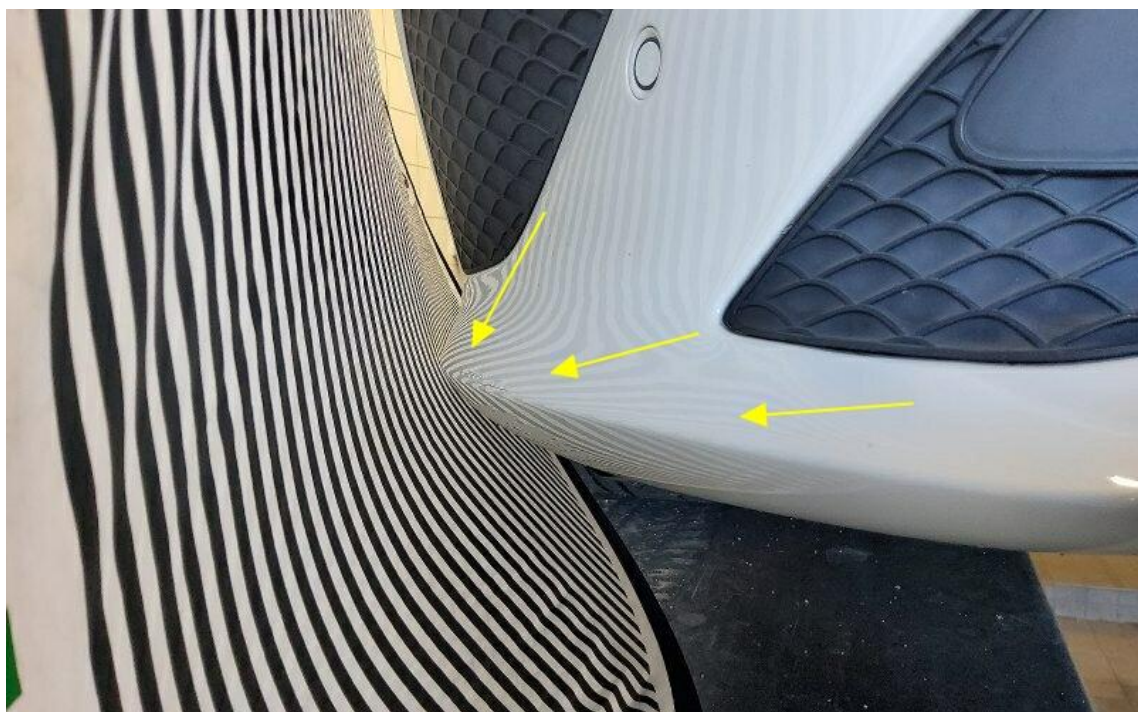
Bild 19 : Stoßfänger vorne, eingedellt, instandsetzen und lackieren mit Lackaufbau

Bild 20 : Stoßfänger vorne, eingedellt, instandsetzen und lackieren mit Lackaufbau

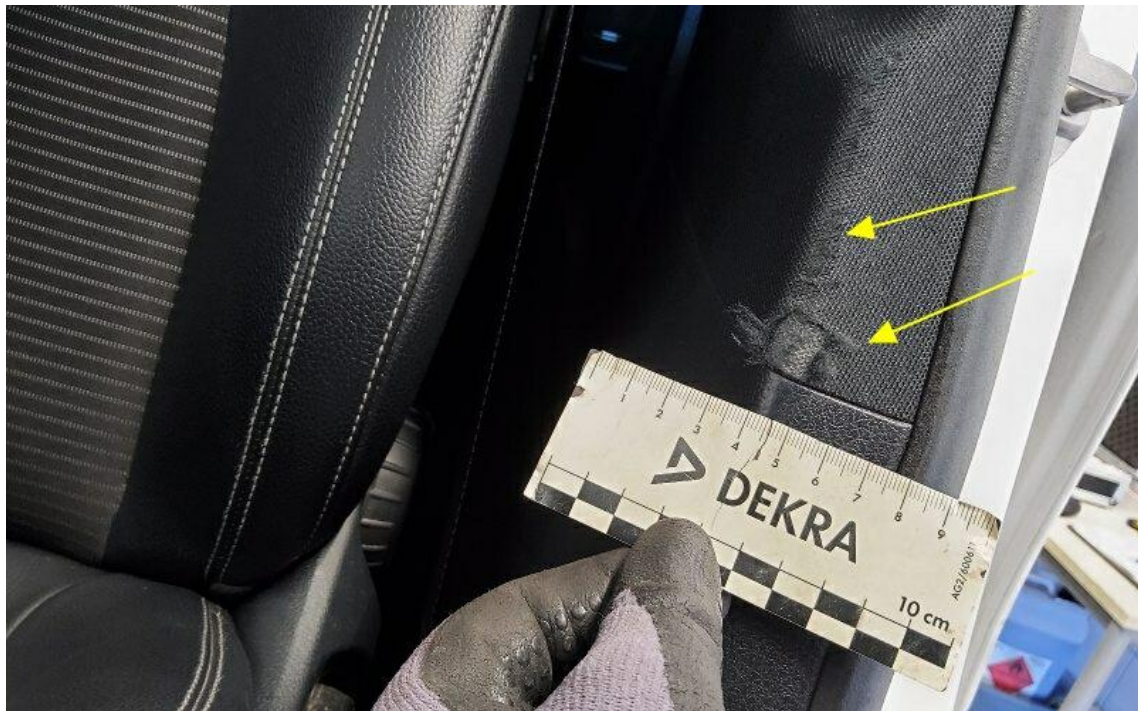
Bild 21 : B-Säule links, Innenverkleidung, gerissen

| Bezeichnung des Schadens / Rep.-Weg | Rep.Kost<br>brutto | Anrechn. | Minderwert<br>brutto | |
|---|---|---|---|---|
| 2. B-Säule links, Innenverkleidung, gerissen,<br>erneuern (Bild 21) | 201 | anteilig | -97 | |

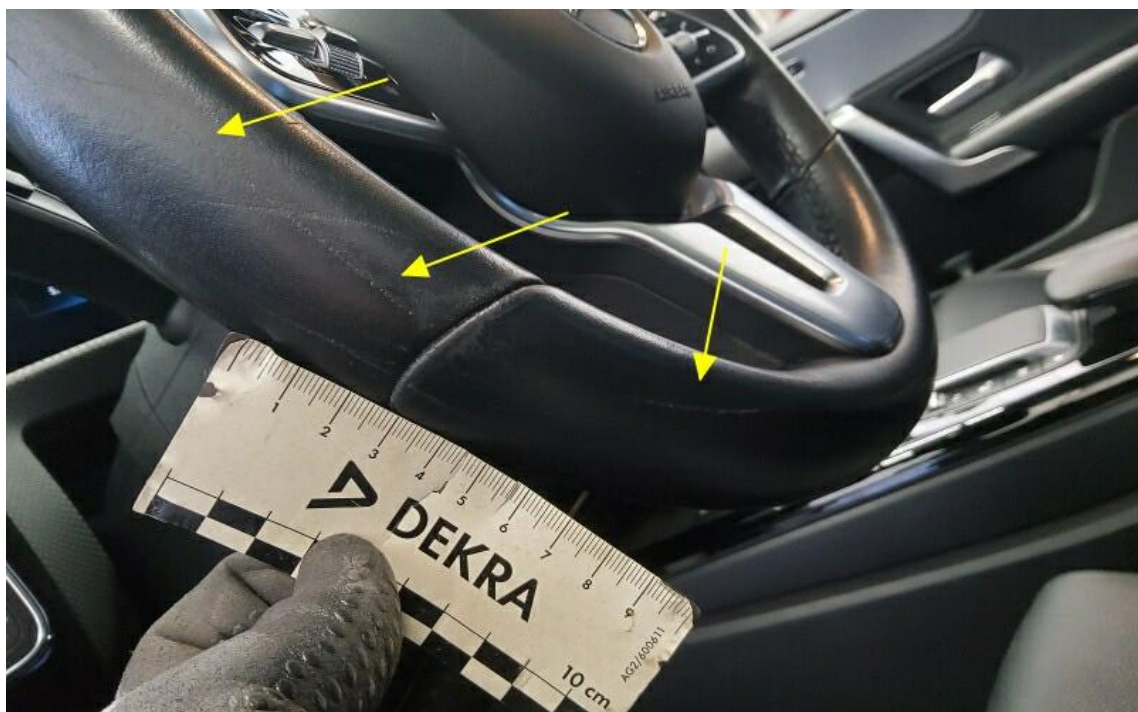
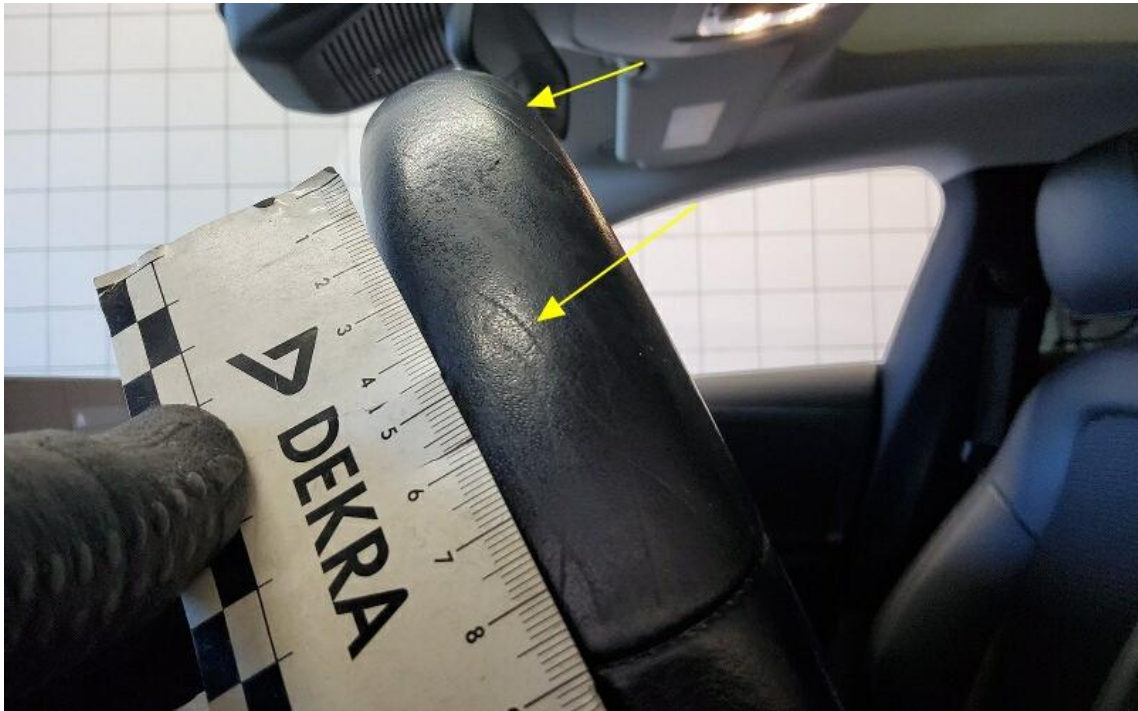
Bild 22 : Lenkrad, Bezug (Leder), zerkratzt

Bild 23 : Lenkrad, Bezug (Leder), zerkratzt

| Bezeichnung des Schadens / Rep.-Weg | Rep.Kost<br>brutto | Anrechn. | Minderwert<br>brutto | |
|---|---|---|---|---|
| 3. Lenkrad, Bezug (Leder), zerkratzt, smart<br>repair (Bild 22, 23) | 180 | voll | -180 | |

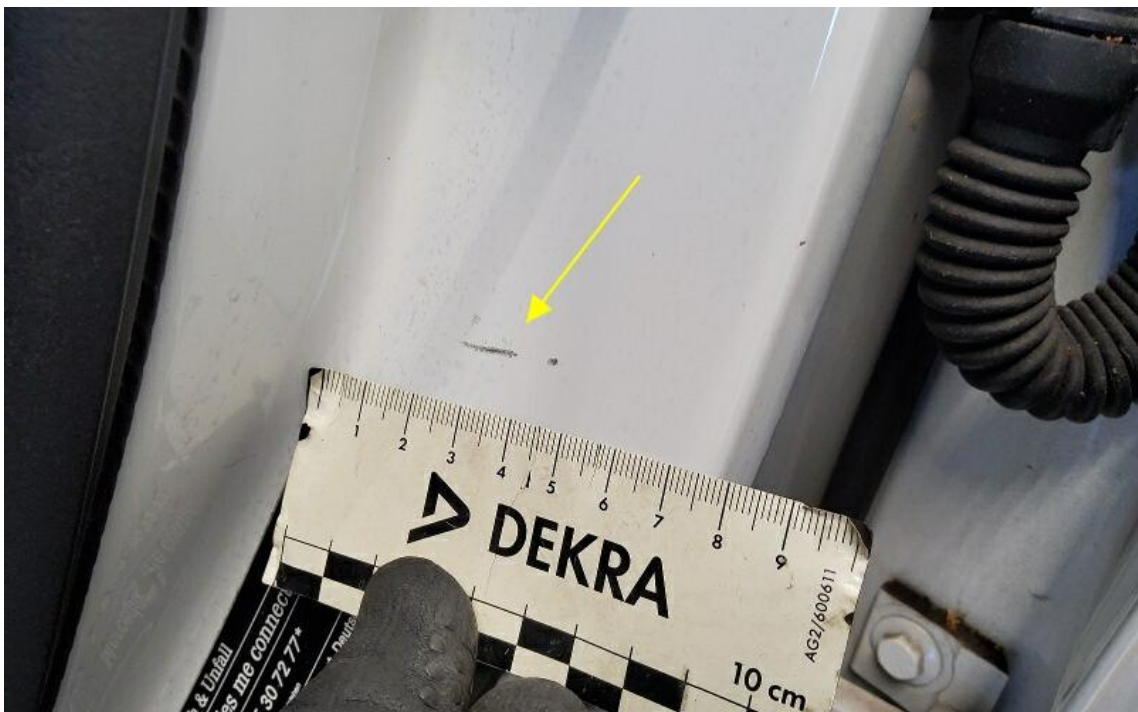
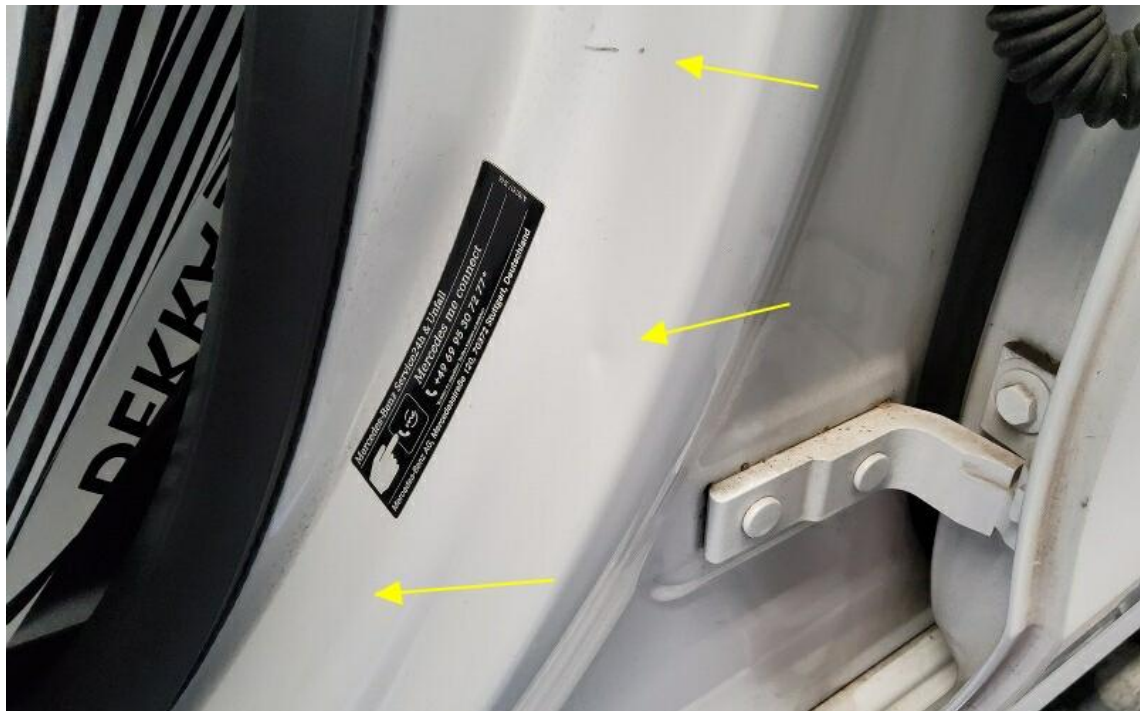
Bild 24 : Tür vorne links Einstieg, zerkratzt, lackieren mit Lackaufbau

Bild 25 : Tür vorne links Einstieg, zerkratzt, lackieren mit Lackaufbau

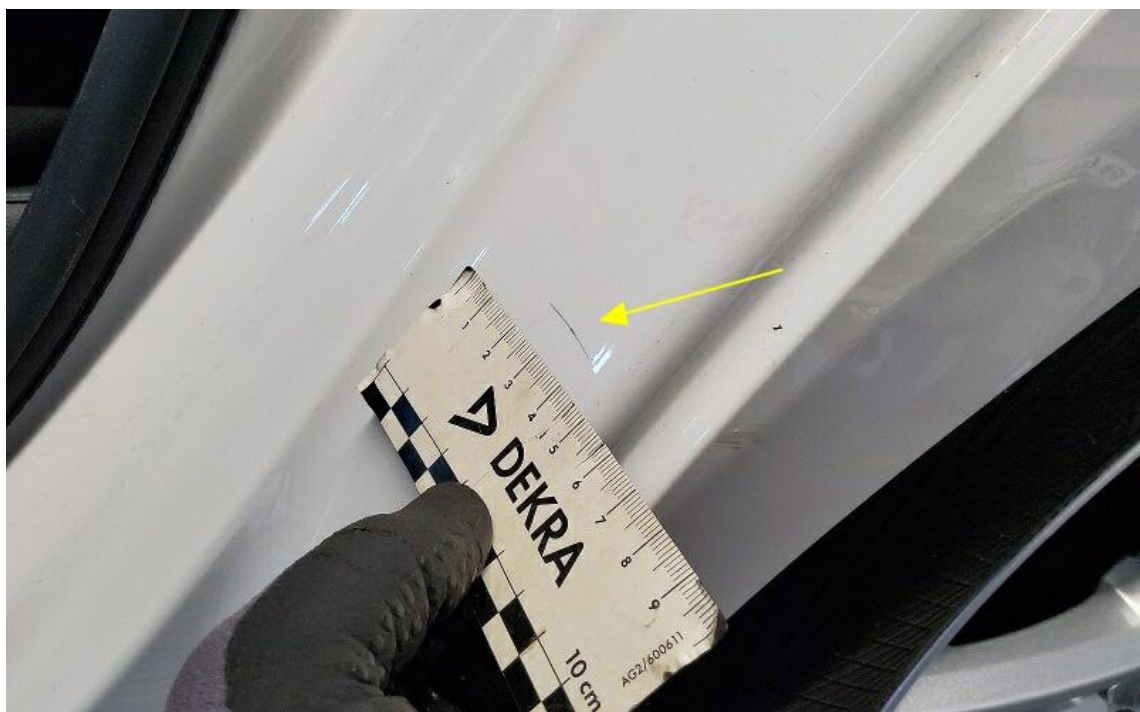
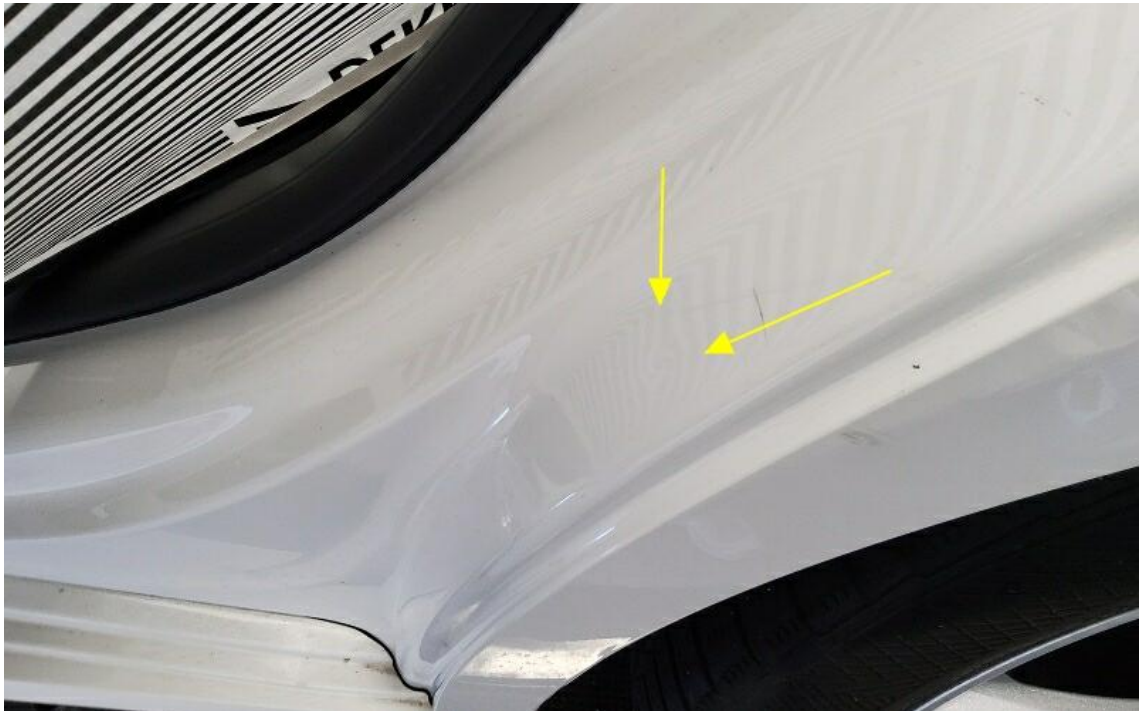
Bild 26 : Tür hinten links Einstieg, eingedellt, instandsetzen und lackieren mit Lackaufbau

Bild 27 : Tür hinten links Einstieg, eingedellt, instandsetzen und lackieren mit Lackaufbau

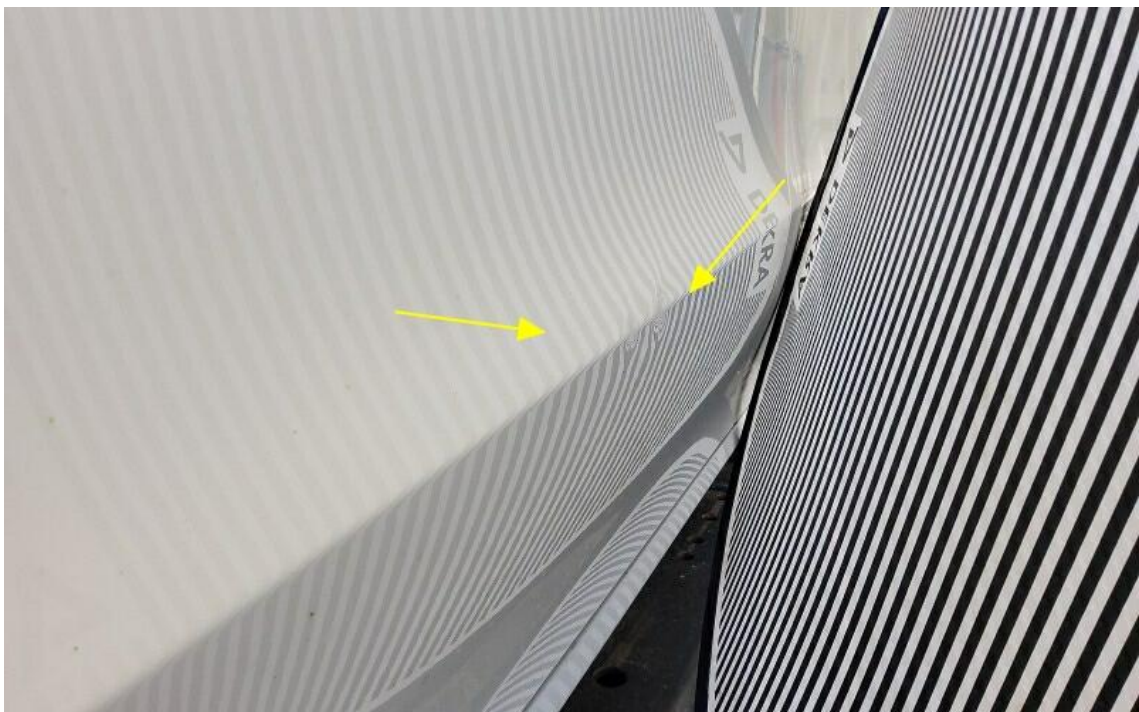
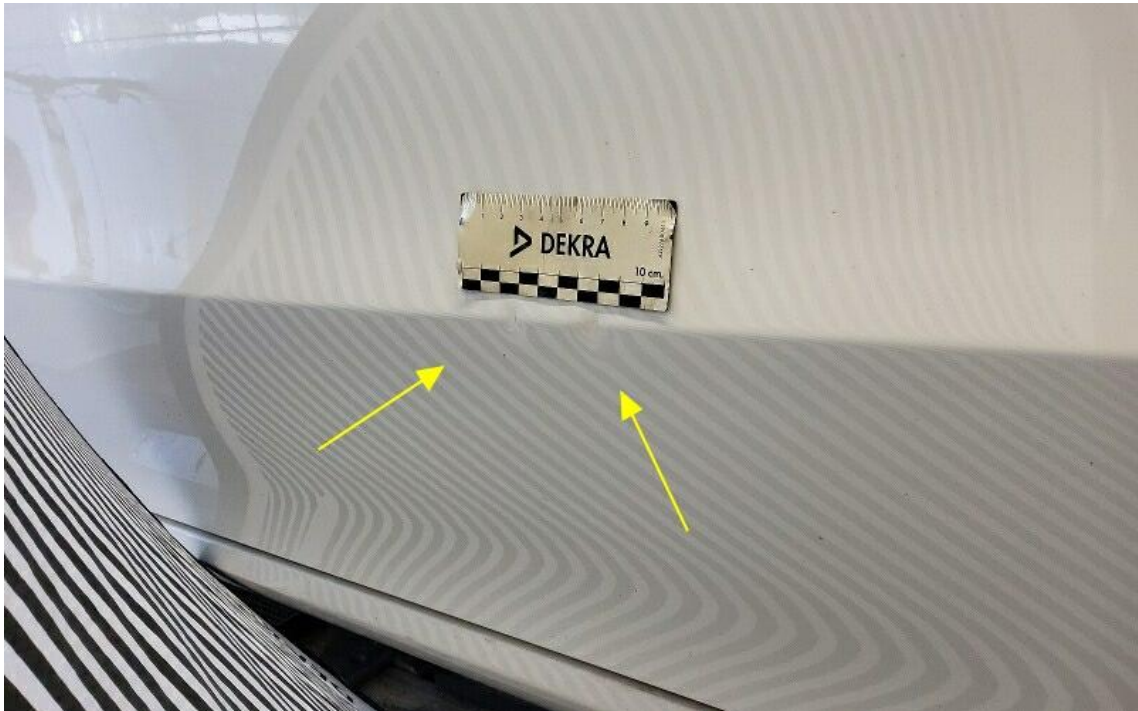
Bild 28 : Tür vorne links, eingedellt, instandsetzen und lackieren mit Lackaufbau

Bild 29 : Tür vorne links, eingedellt, instandsetzen und lackieren mit Lackaufbau

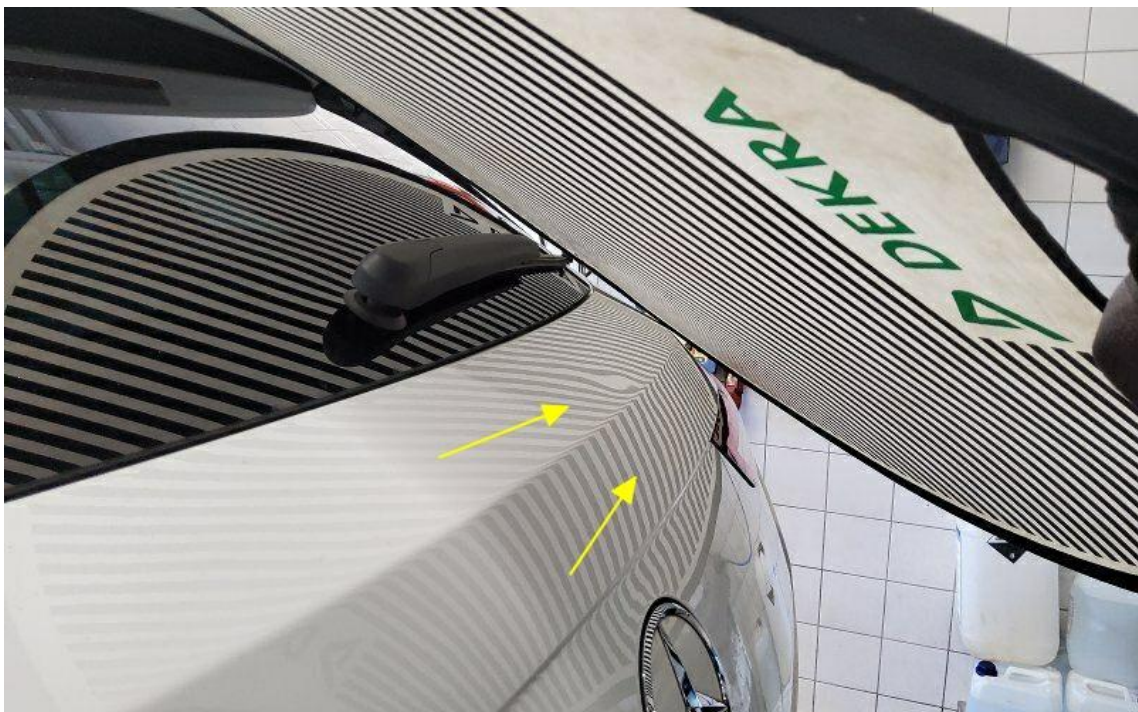
Bild 30 : Heckklappe, eingedellt, drücken

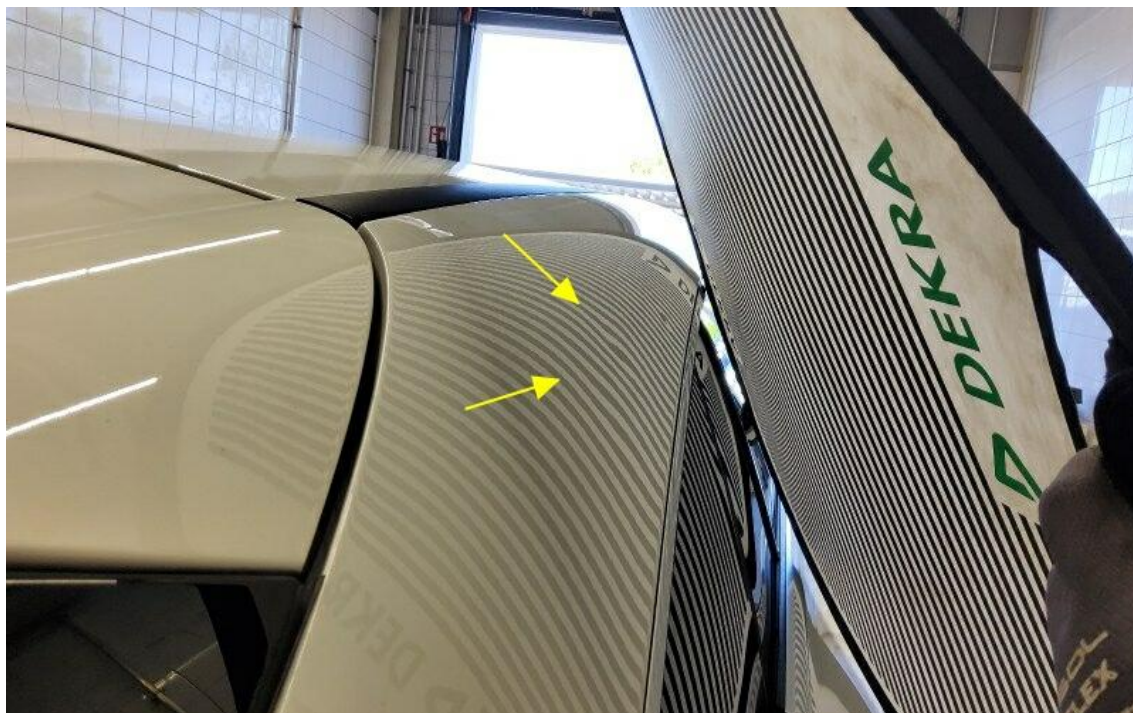
Bild 31 : Dachrahmen rechts, eingedellt, drücken
