| Fahrzeugdaten | Hersteller<br>Opel | | Typ<br>Crossland Enjoy | | | Modell<br>1.2 Turbo EU6e, Enjoy, (Facelift) 20. | | | |
| | VIN<br>W0V7D9EB1R4135131 | | Aufbau<br>Sport-Utility-Vehicle | | | Anzahl Türen<br>5 | Kraftstoff<br>Superbenzin | KBA-Schlüssel<br>1844/AKF | |

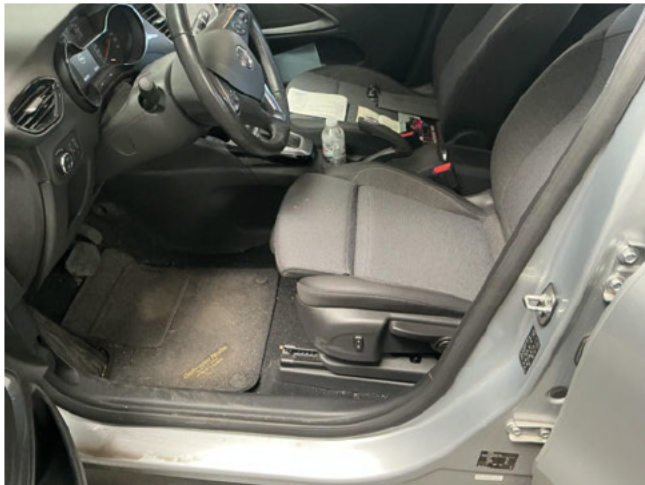
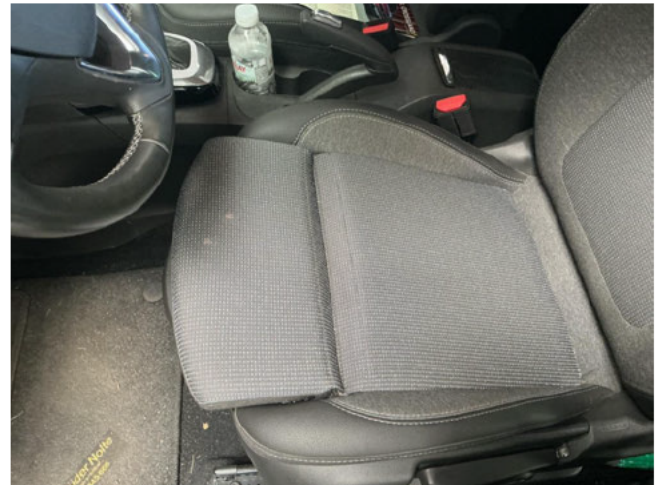
Innenraum - Aufbereitung

| Optischer Zustand | | | | | | | | | | | | |
|---|---|---|---|---|---|---|---|---|---|---|---|--|
| 2. | Innenraum - Aufbereitung | | | | | 50,00 € | | 100 % | 50,00 € | | | |

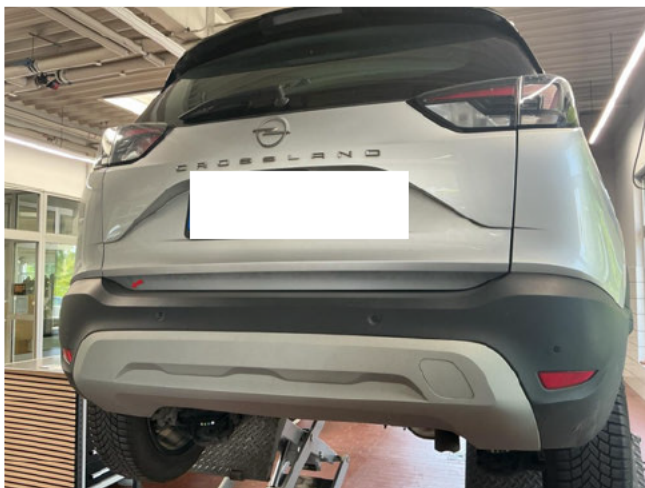
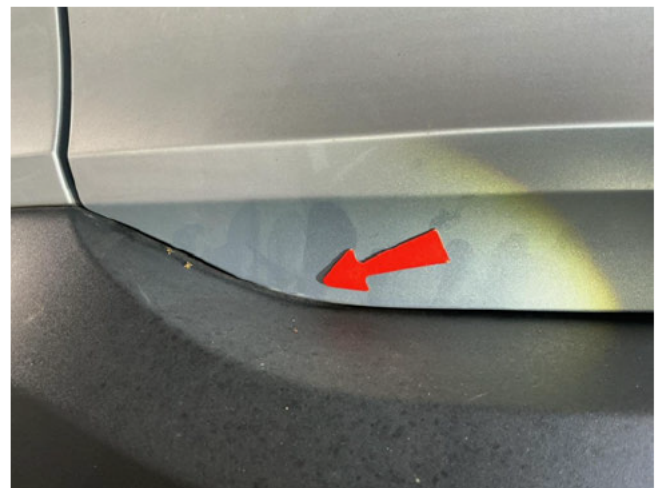
Heckklappe Lackabplatzer - Auslegen polieren

| Optischer Zustand | | | | | | | | | | | | |
|---|---|---|---|---|---|---|---|---|---|---|---|--|
| 1. | Heckklappe Lackabplatzer - Auslegen polieren | | | | | 30,00 € | | 100 % | 30,00 € | | | |

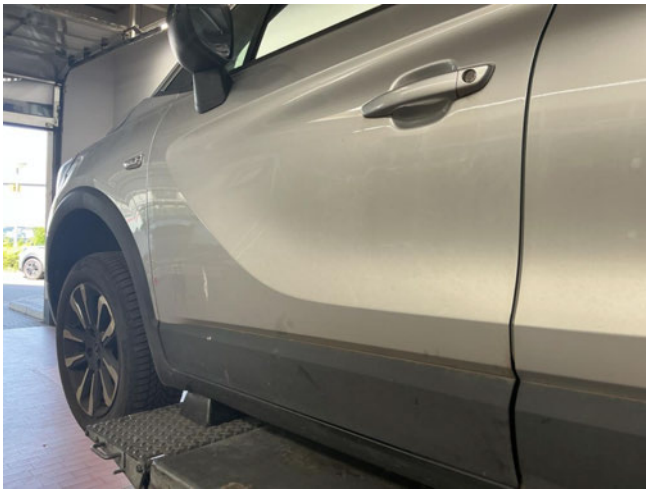
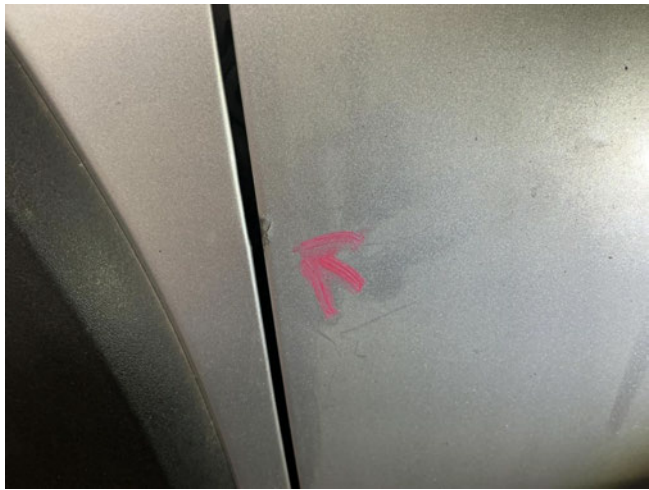
Tür VL Lackabplatzer - Auslegen polieren

| Optischer Zustand | | | | | | | | | | | | |
|---|---|---|---|---|---|---|---|---|---|---|---|--|
| 3. | Tür VL Lackabplatzer - Auslegen polieren | | | | | 30,00 € | | 100 % | 30,00 € | | | |
