## Leasingfahrzeugbewertung

Auftr.-Nr: UN WW50E  
Kennzeichen: UN WW50E

| <b>Fahrzeugdaten</b> | Hersteller<br><b>Audi</b> | Typ<br><b>Q5 Sportback 50 TFSI e quatt..</b> | Modell<br><b>50 2.0 TFSI e quattro EU6d, S line, ..</b> |

## Fahrzeugbilder

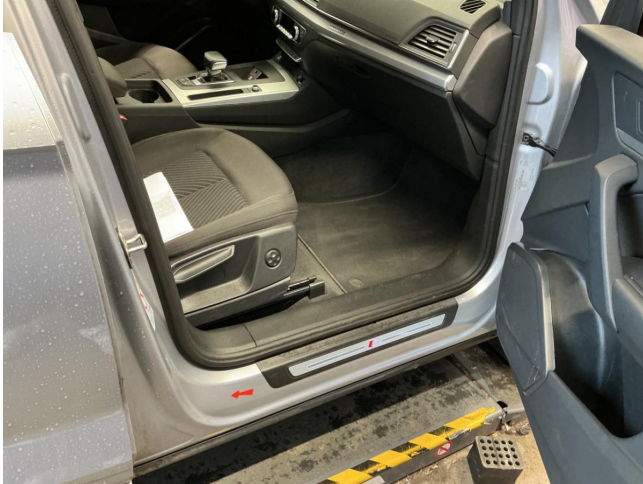
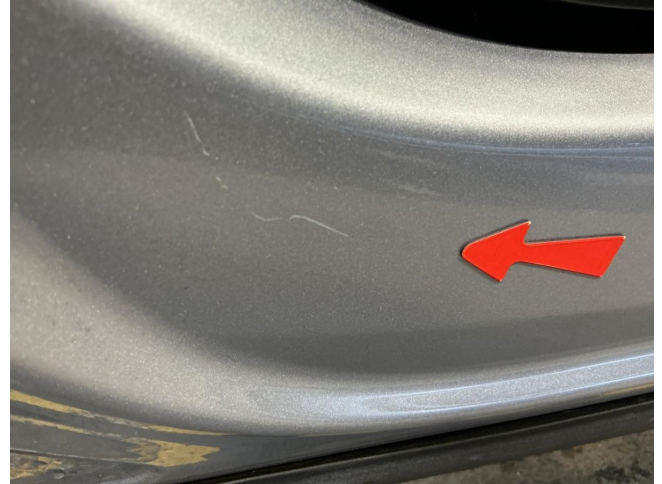
Einstieg VR - zerkratzt - Smart Repair

| 1. | Einstieg VR - zerkratzt - Smart Repair | 230,00 € | 100 % | 230,00 € | | | | | | | |

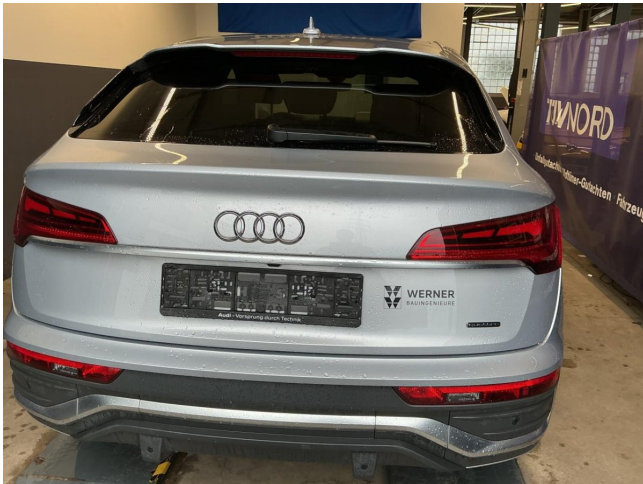
Heckklappe - Aufkleber - entfernen

| 2. | Heckklappe - Aufkleber - entfernen | 20,00 € | 100 % | 20,00 € | | | | | | | |

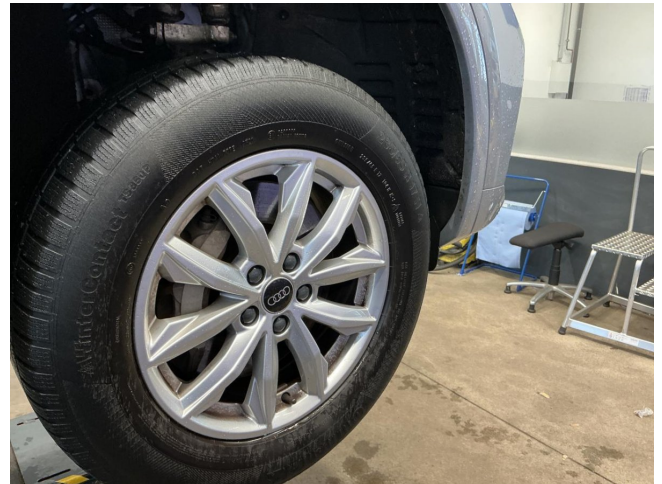
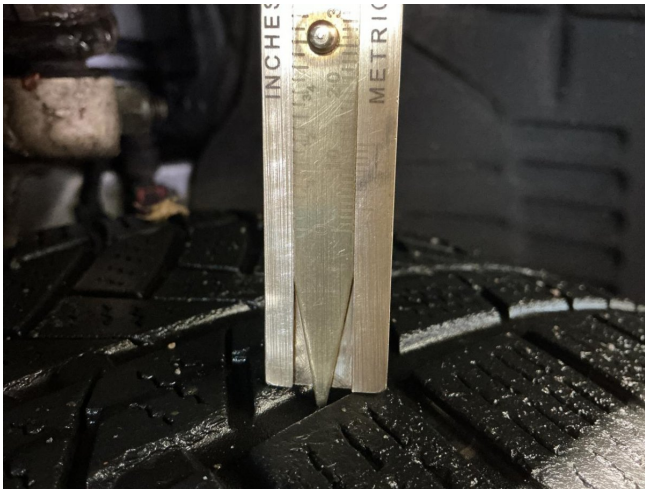
Winterreifen VR - verschlissen - erneuern

| 8. | Winterreifen VR - verschlissen - erneuern (1) | 332,00 € | 72.5 % | 240,70 € | | | | | | | |
| <b>Bemerkung zum optischen Zustand:</b><br>- Das Fahrzeug war zum Zeitpunkt der Besichtigung regennass.<br>- Das Fahrzeug hat dem Alter und der Laufleistung entsprechende Gebrauchsspuren<br>zu (1): Beide Winterreifen erneuern aufgrund des Profiltiefenunterschied erneuern; | | | | | | | | | | | |

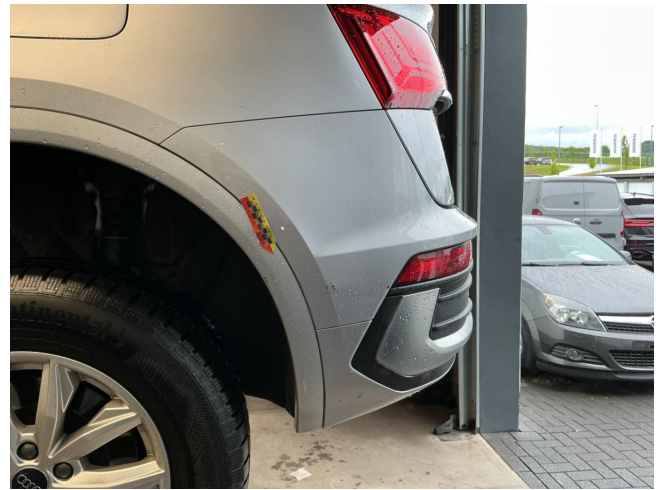
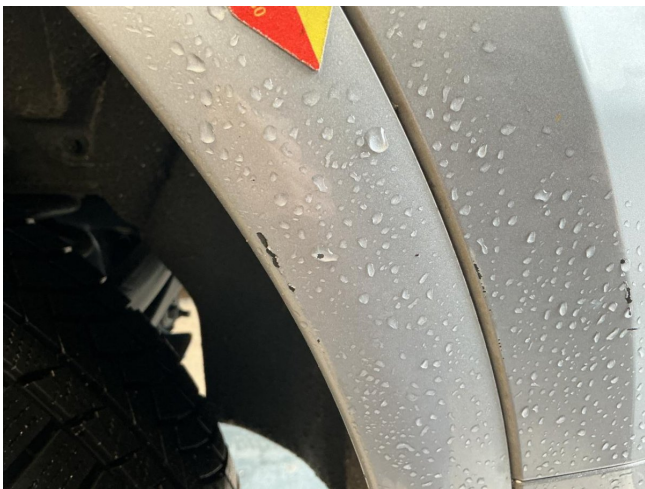
Radzierblende HL - zerkratzt - lackieren

| 3. | Radzierblende HL - zerkratzt - lackieren | 245,70 € | 72.5 % | 178,13 € | | | | | | | |

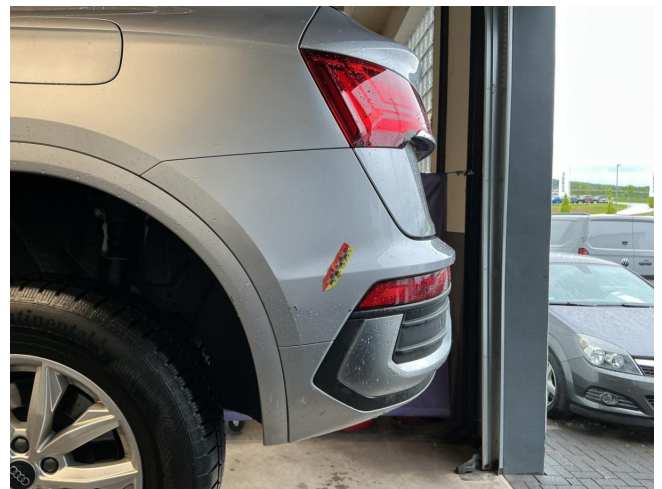
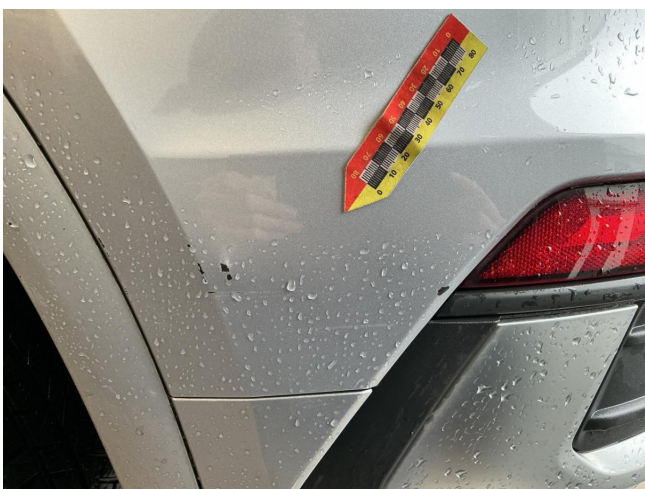
Stoßfänger hinten - zerkratzt - smart Repair

| 6. | Stoßfänger hinten - zerkratzt - smart Repair | 230,00 € | 100 % | 230,00 € | | | | | | | |

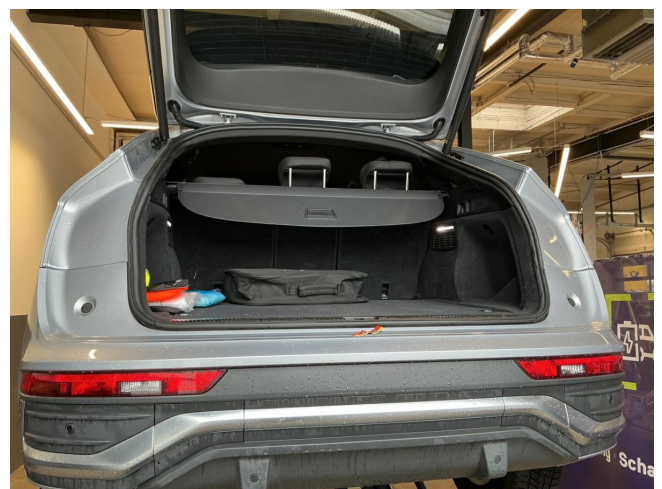
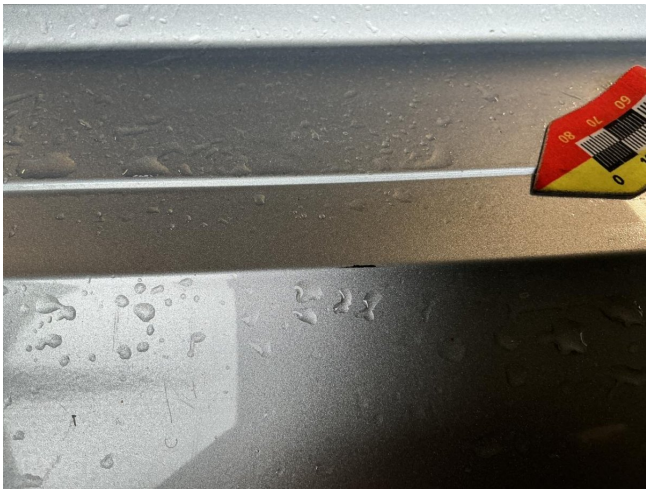
Stoßfänger hinten - Kratzer - auslegen

| 5. | Stoßfänger hinten - Kratzer - auslegen | 30,00 € | 100 % | 30,00 € | | | | | | | |

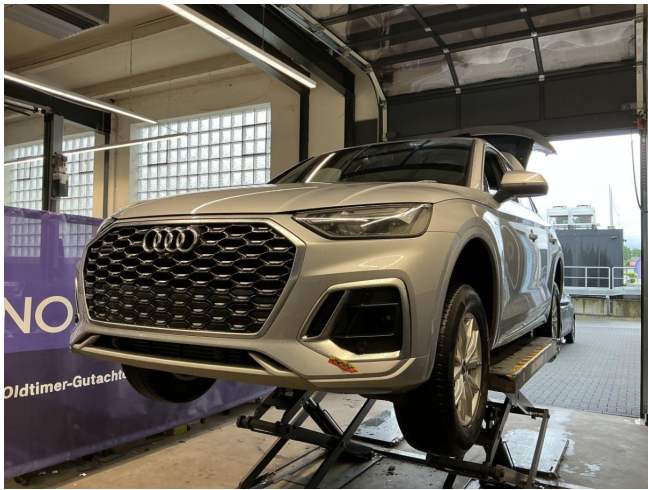
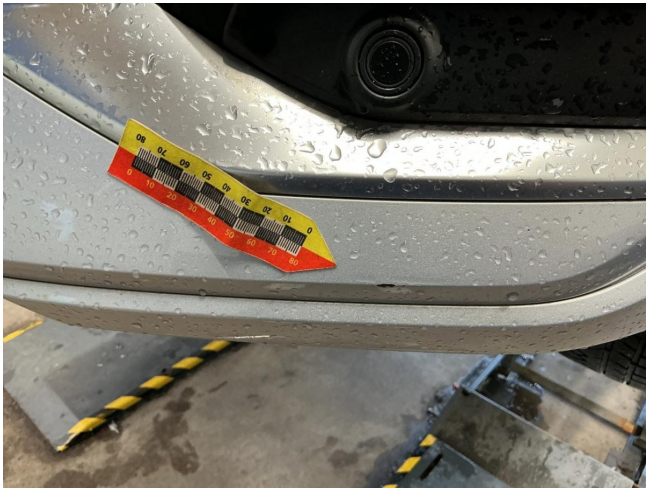
Stoßfänger vorne - Kratzer - auslegen

| 7. | Stoßfänger vorne - Kratzer - auslegen | 30,00 € | 100 % | 30,00 € | | | | | | | |

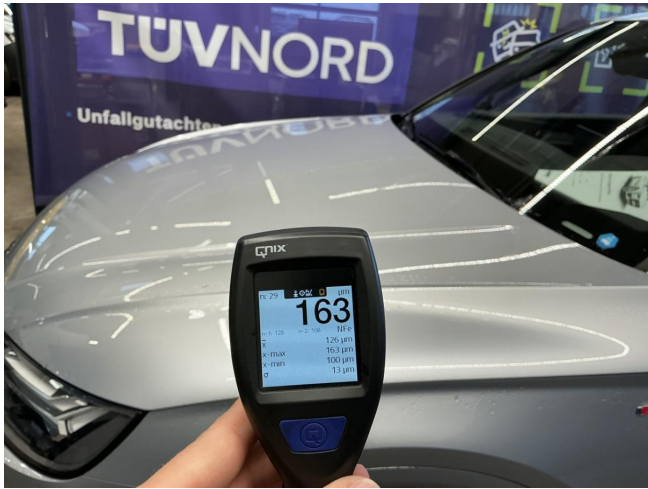
Reparaturnachweis - fehlt - Hinweis

| 4. | Reparaturnachweis - fehlt - Hinweis | 0,00 € | 0 % | 0,00 € | | | | | | | |
