## Bewertungsgutachten

BAR KN221

U5YPV81BHNL015300

| Typ / Verkaufsbezeichnung | Sportage (NQ5)(2021->) / Sportage 1.6 T-GDI Mild-Hybrid Vision 4WD (EURO 6d) |

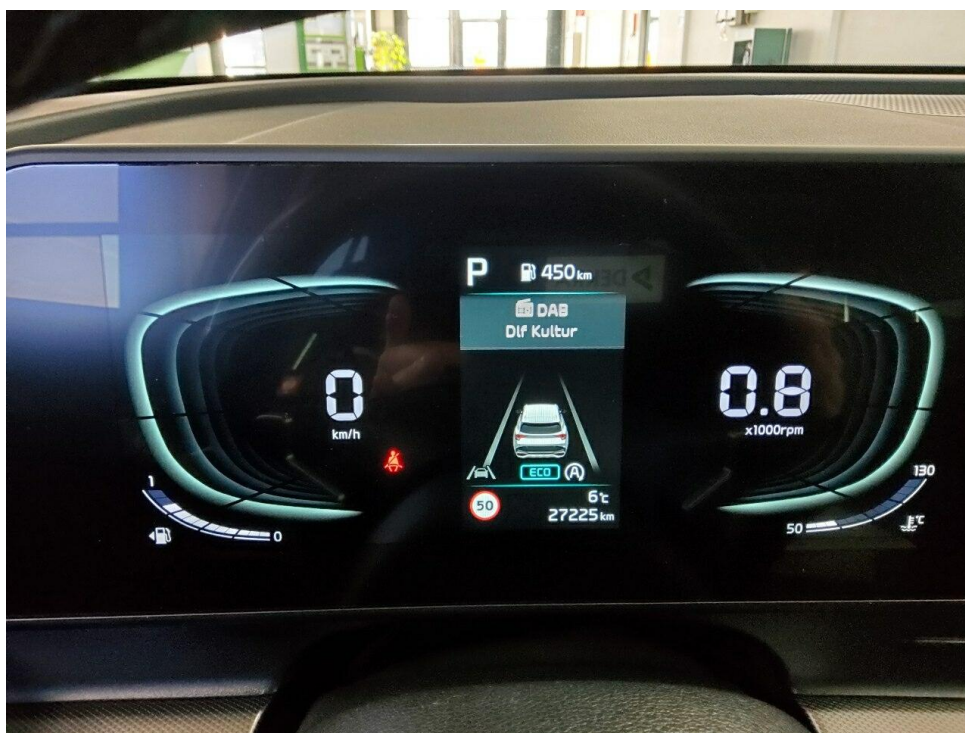
Bild 4 : Kombiinstrument (betriebsbereit) mit Km-Stand  
Kombiinstrument

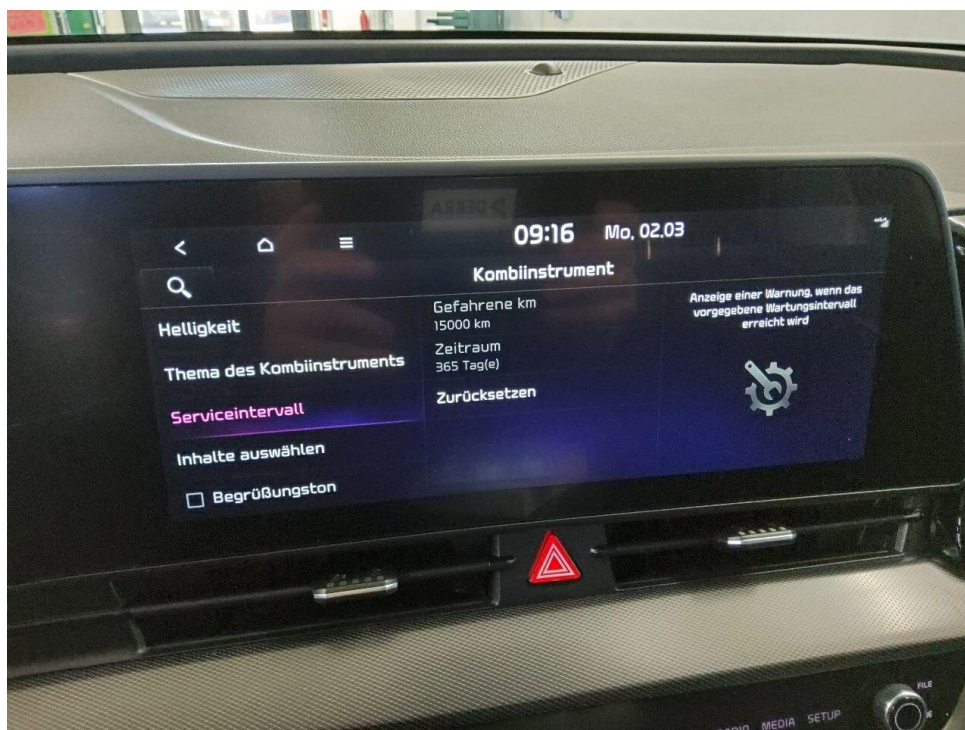
Bild 8 : Serviceanzeige

Abgesehen von den beschriebenen Schäden/Mängeln weist das Fahrzeug/Objekt einen, bezogen auf Alter und Nutzung, üblichen Gesamtzustand auf. Der Wartungsnachweis ist vollständig. Sämtliche Wartungsarbeiten wurden durch eine markengebundene Fachwerkstatt durchgeführt. Letzte Wartung erfolgte am 06.02.2026 bei Kilometerstand 26.961. Zum Zeitpunkt der Besichtigung verbleiben bis zur nächsten Wartung 15.000 km.

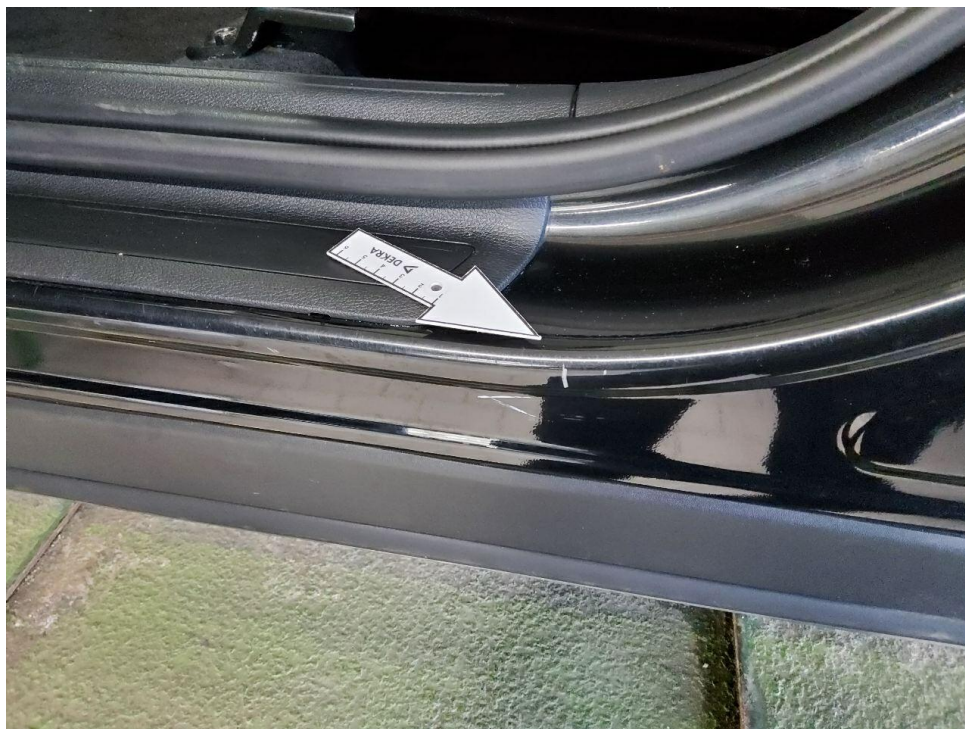
Bild 9 : Tür vorne links Einstieg Lackierung, zerkratzt, smart repair

Stoßfänger hinten, Zierleiste rechts, Lackierung zerkratzt / Spaltmaß erhöht (Bild 10, 11); Tankdeckel, steht ab, prüfen und Befund festlegen, Schadenerweiterung möglich (Bild 13); Tür hinten rechts Einstieg Lackierung, zerkratzt, smart repair (Bild 12); Tür vorne links Einstieg Lackierung, zerkratzt, smart repair (Bild 9);

| Bezeichnung des Schadens / Rep.-Weg | Rep.Kost<br>brutto | Anrechnung | Minderwert<br>brutto | |
|---|---|---|---|---|
| 4. Tür vorne links Einstieg Lackierung, zerkratzt, smart repair (Bild 9) | 125 | 100 | -125,00 | |

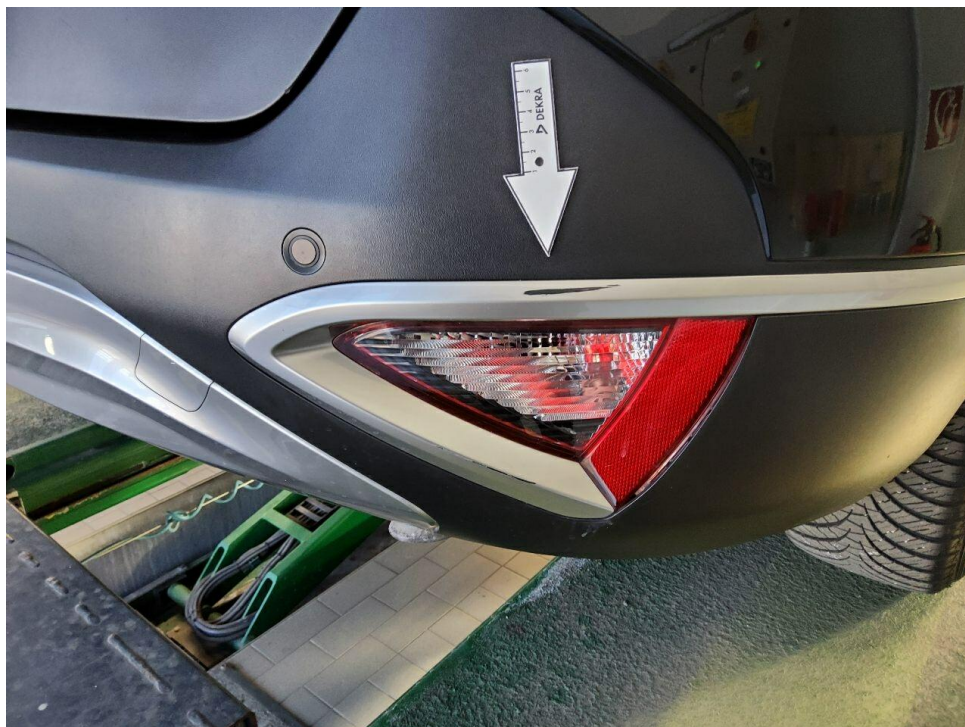
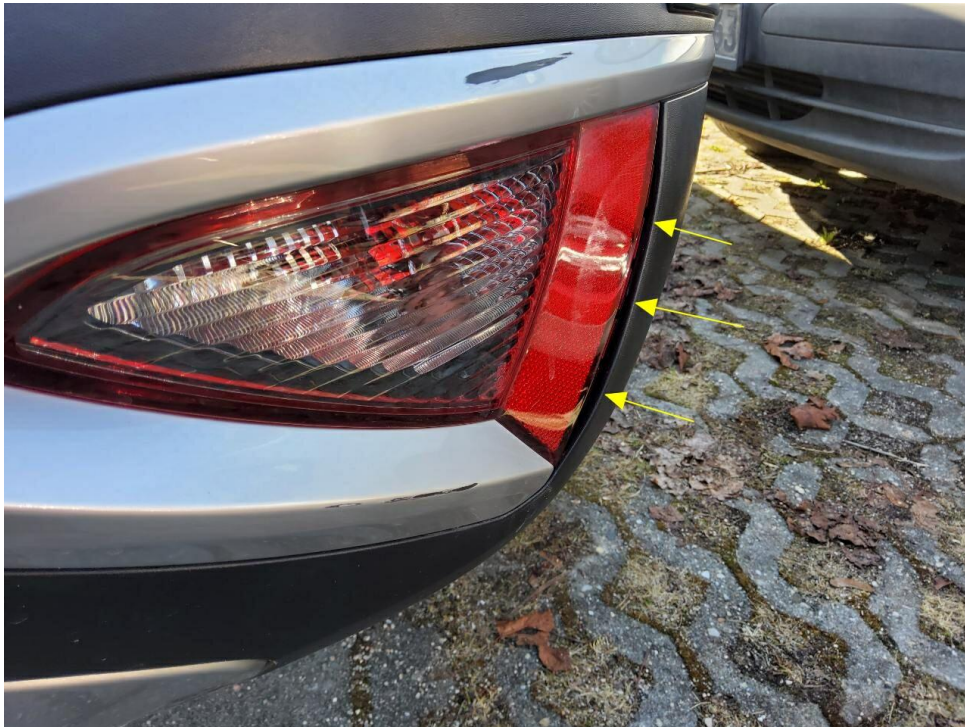
Bild 10 : Stoßfänger hinten, Zierleiste rechts, Lackierung zerkratzt / Spaltmaß erhöht

Bild 11 : Stoßfänger hinten, Zierleiste rechts, Lackierung zerkratzt / Spaltmaß erhöht

| Bezeichnung des Schadens / Rep.-Weg | Rep.Kost<br>brutto | Anrechnung | Minderwert<br>brutto | |
|---|---|---|---|---|
| 1. Stoßfänger hinten, Zierleiste rechts, Lackierung zerkratzt / Spaltmaß erhöht, (Bild 10, 11) | 234 | 60.65 | -141,92 | |

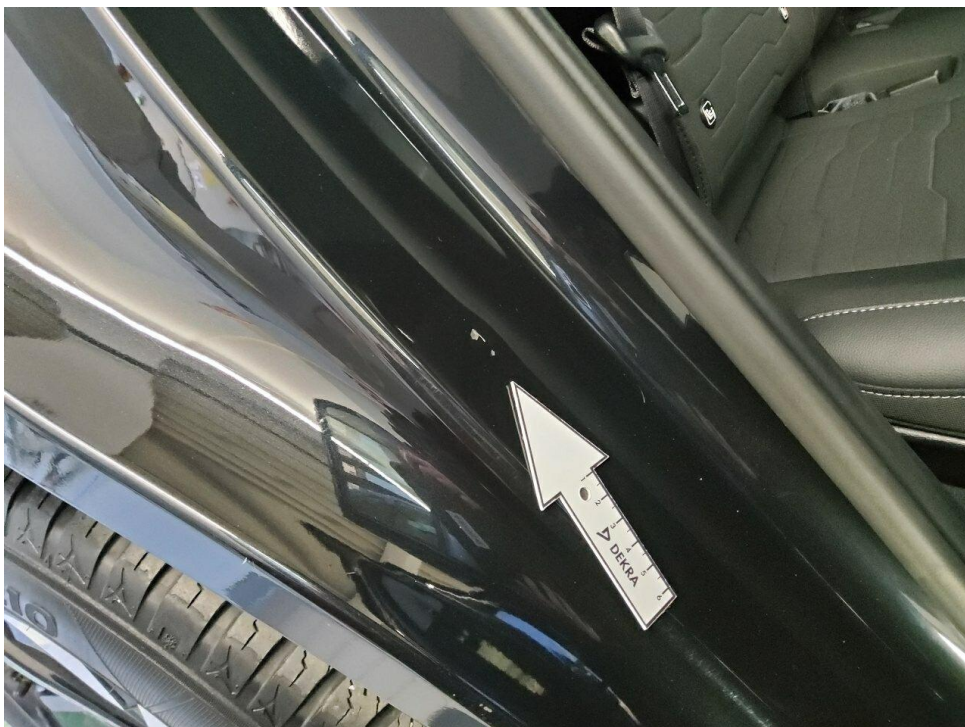
Bild 12 : Tür hinten rechts Einstieg Lackierung, zerkratzt, smart repair

| Bezeichnung des Schadens / Rep.-Weg | Rep.Kost<br>brutto | Anrechnung | Minderwert<br>brutto | |
|---|---|---|---|---|
| 3. Tür hinten rechts Einstieg Lackierung, zerkratzt, smart repair (Bild 12) | 125 | 100 | -125,00 | |

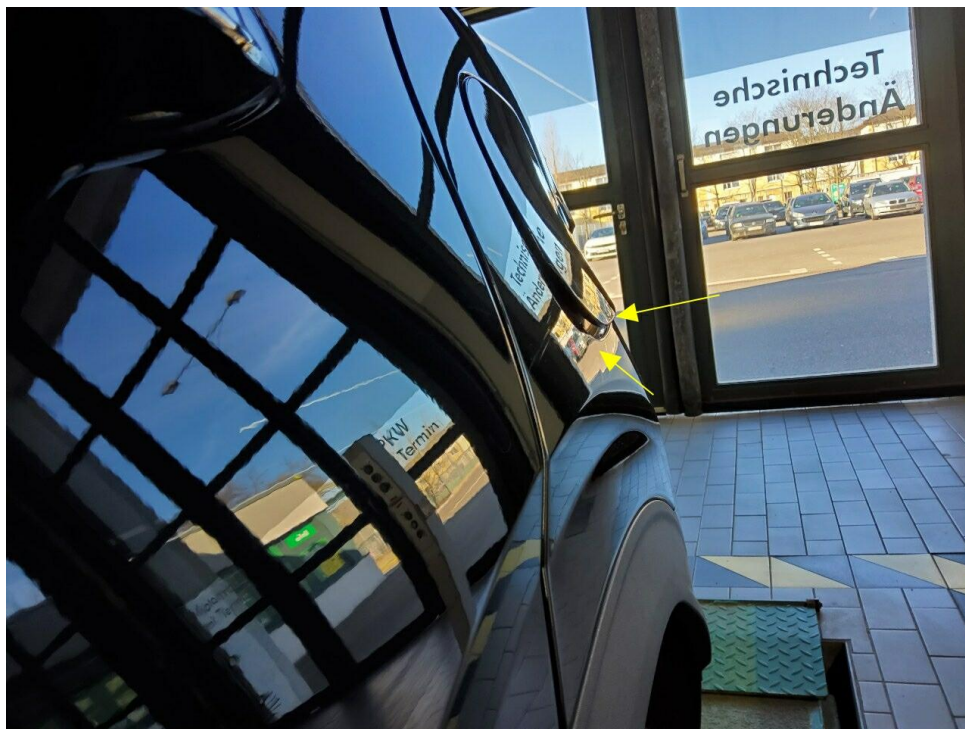
Bild 13 : Tankdeckel, steht ab

| Bezeichnung des Schadens / Rep.-Weg | Rep.Kost<br>brutto | Anrechnung | Minderwert<br>brutto | |
|---|---|---|---|---|
| 2. Tankdeckel, steht ab, prüfen und Befund festlegen, Schadenerweiterung möglich (Bild 13) | 40 | 100 | -40,00 | |
