YV1ZWH1VDN1490653

## Zustandsbericht

**TÜV SÜD Auto Service GmbH**  
Römeräcker 1  
76351 Linkenheim - Hochstetten

Inspection date: 3 Jul 2026  
**Protocol number:** 46307154  
Delivery date: 3 Jul 2026

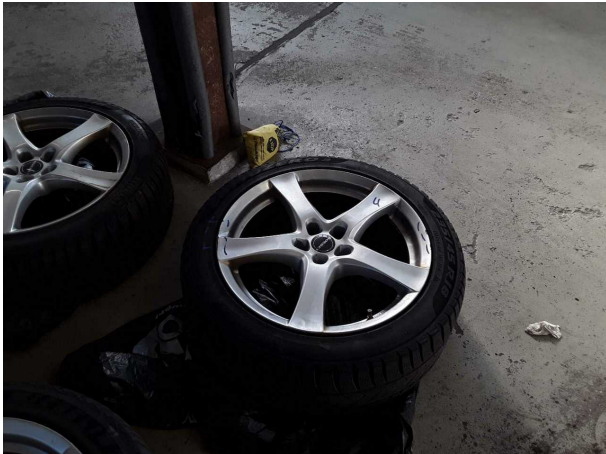
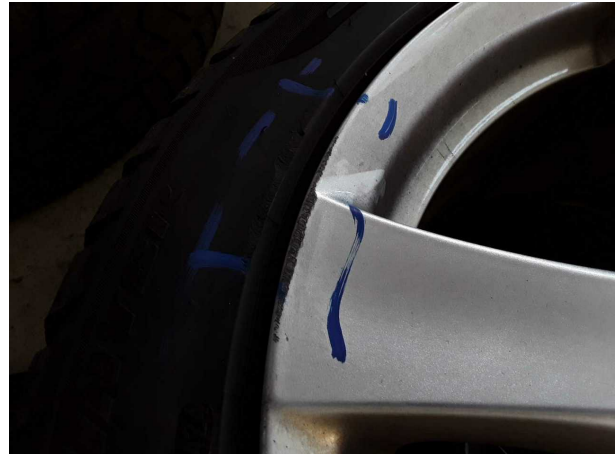
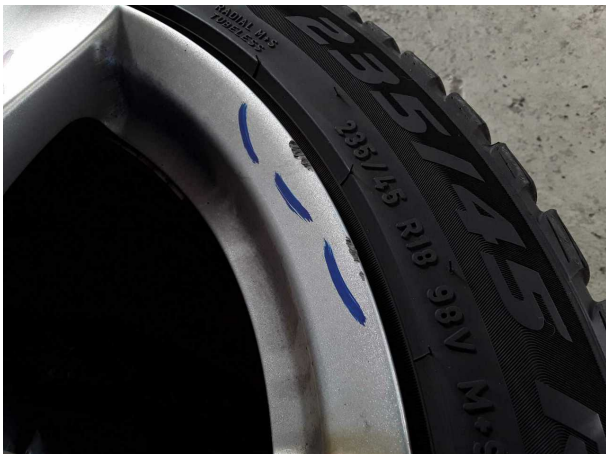
| No. | Component group | Description |
|---|---|---|
| 1 | 2nd wheel set | 2 alloy rims - Scratched - No deduction |

**Damage #1:** 2nd wheel set: 2 alloy rims - Scratched - No deduction

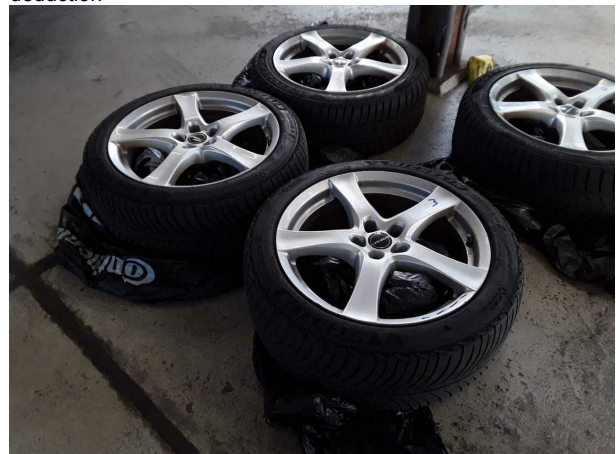
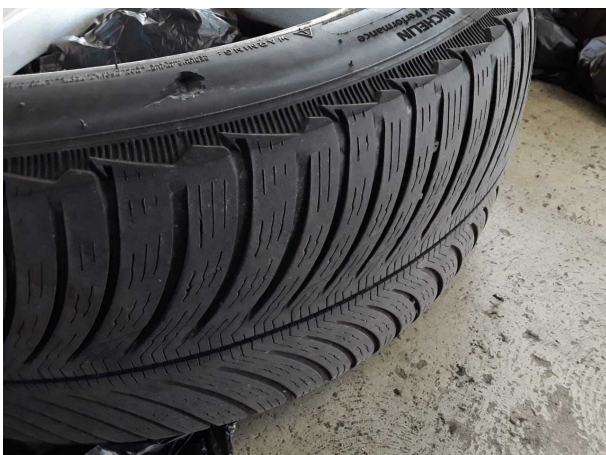
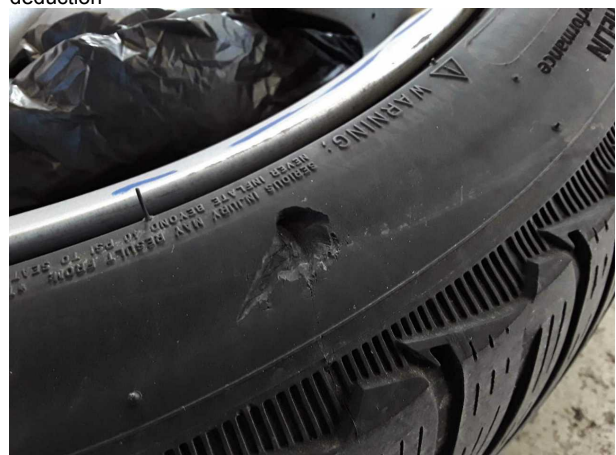
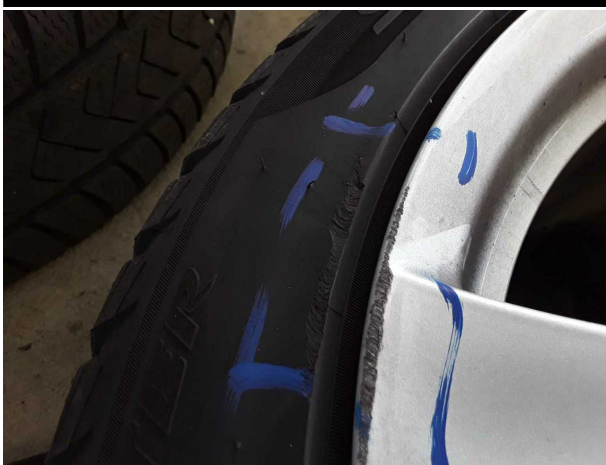
| No. | Component group | Description |
|---|---|---|
| 2 | 2nd wheel set | Tyres - complete set - Worn - No deduction |

**Damage #2:** 2nd wheel set: Tyres - complete set - Worn - No deduction

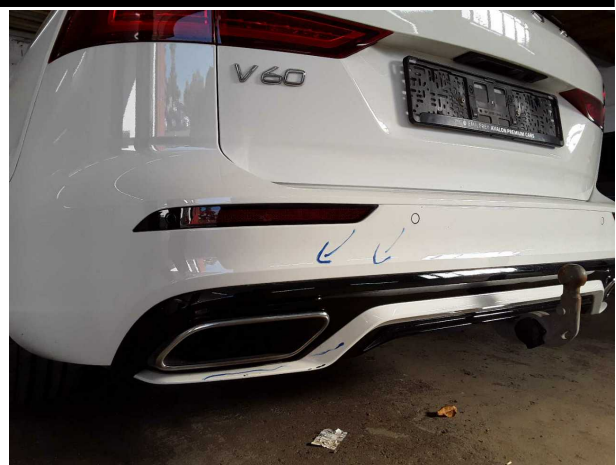
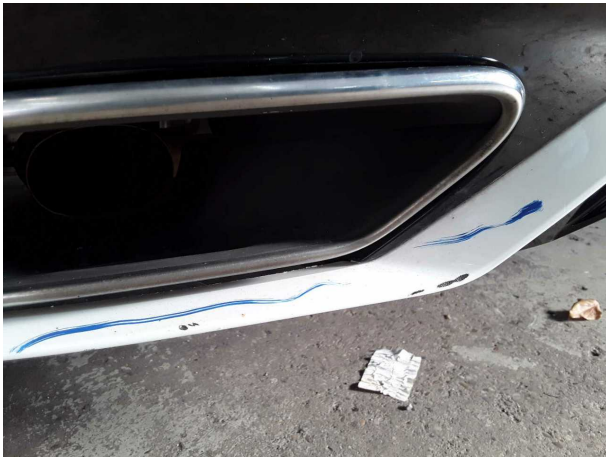
| No. | Component group | Description |
|---|---|---|
| 4 | Rear bumper | Rear bumper - Scratched - Smart repair |

**Damage #4:** Rear bumper: Rear bumper - Scratched - Smart repair

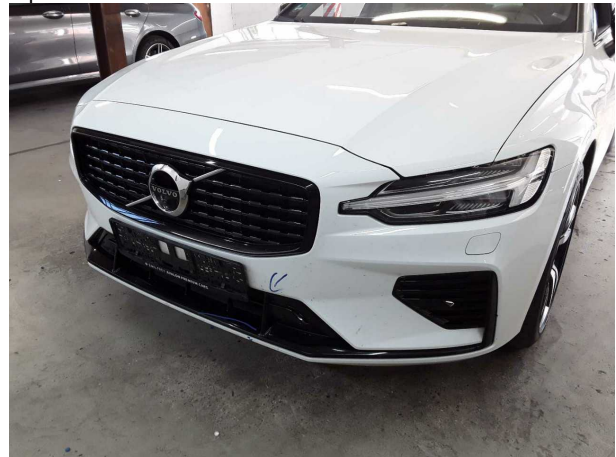
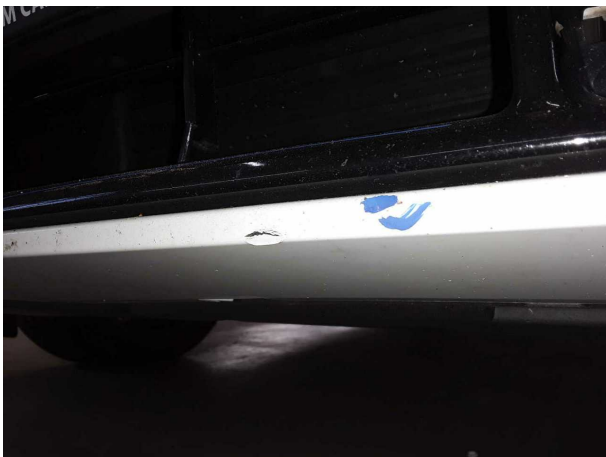
| No. | Component group | Description |
|---|---|---|
| 5 | Front bumper | Front bumper - Scratched - Smart repair |

**Damage #5:** Front bumper: Front bumper - Scratched - Smart repair

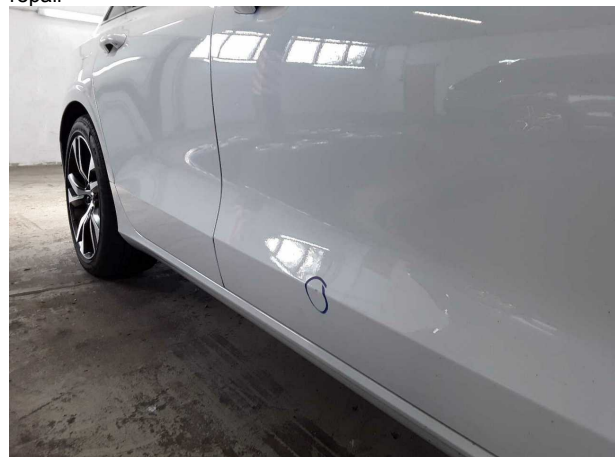
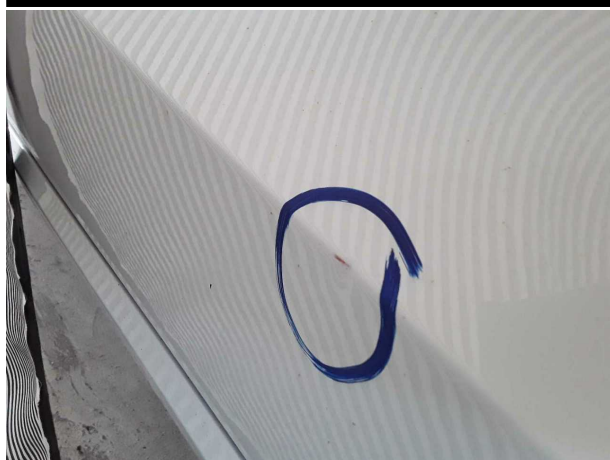
| No. | Component group | Description |
|---|---|---|
| 6 | Door - front right side | Door - Dent / paintcoat damage - Repair and paint |

**Damage #6:** Door - front right side: Door - Dent / paintcoat damage - Repair and paint

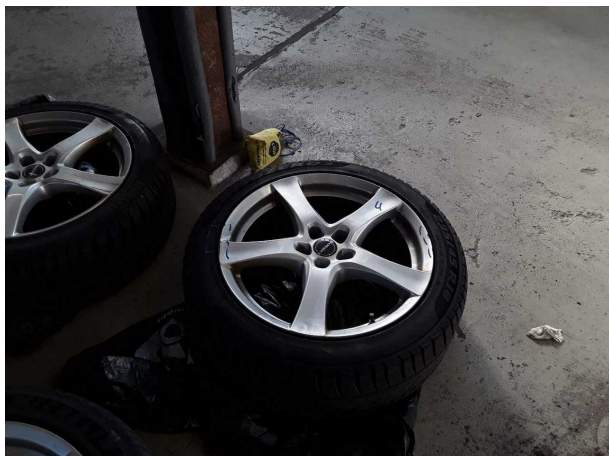
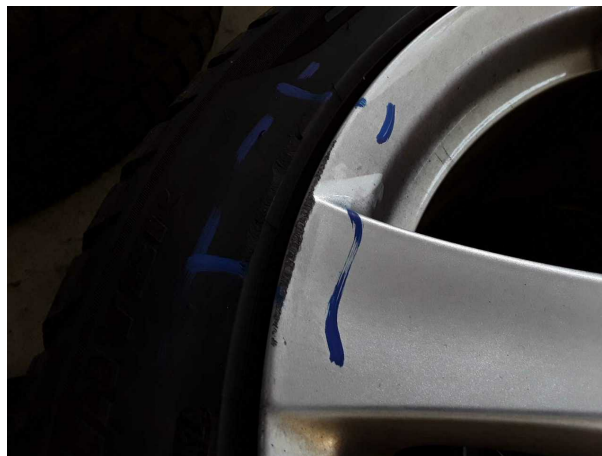
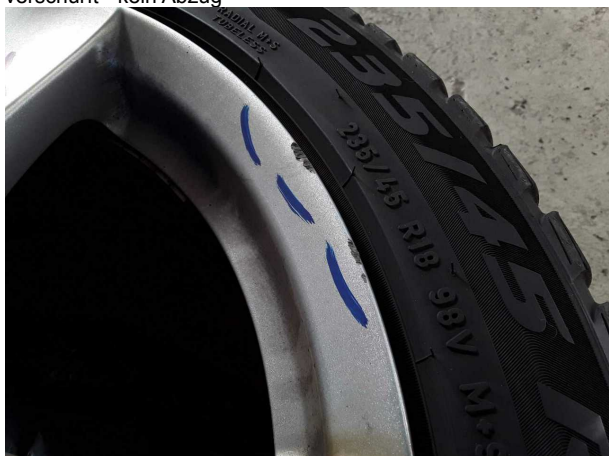
| Nr. | Bauteilgruppe | Beschreibung |
|---|---|---|
| 1 | 2.Radsatz | 2 Leichtmetallfelgen - verkratzt / verschürft - kein Abzug |

**Beschädigung #1:** 2.Radsatz: 2 Leichtmetallfelgen - verkratzt / verschürft - kein Abzug

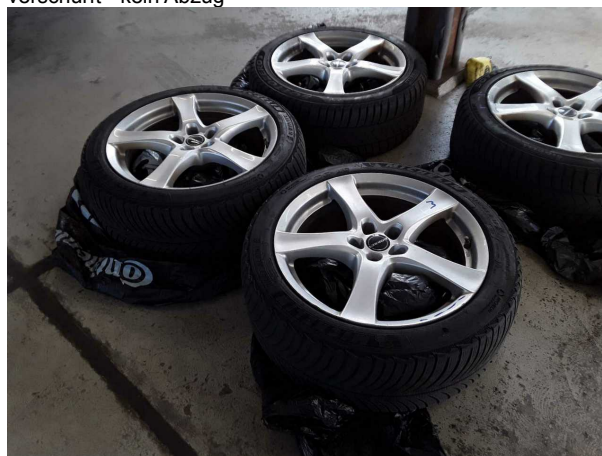
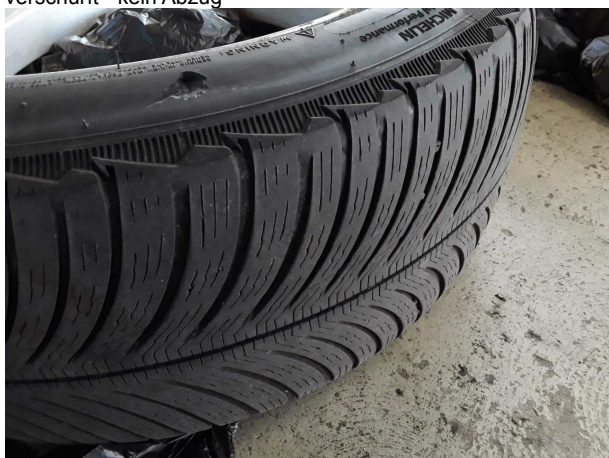
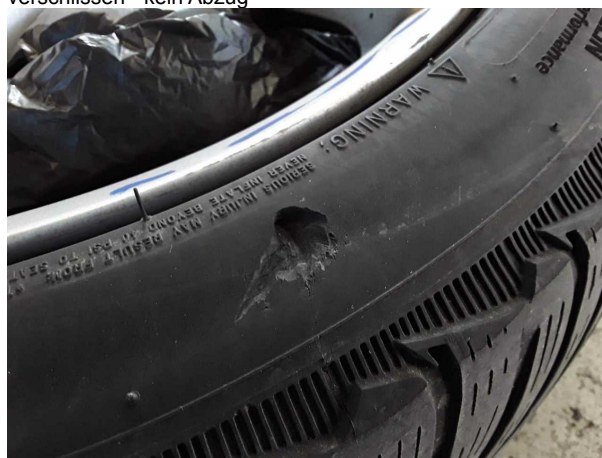
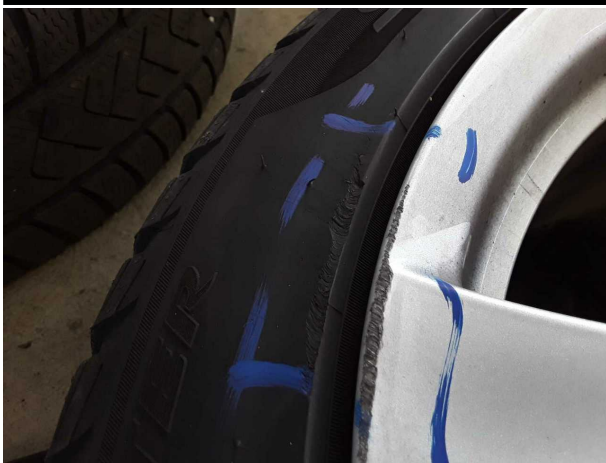
| Nr. | Bauteilgruppe | Beschreibung |
|---|---|---|
| 2 | 2.Radsatz | Reifensatz komplett - verschlissen - kein Abzug |

**Beschädigung #2:** 2.Radsatz: Reifensatz komplett - verschlissen - kein Abzug

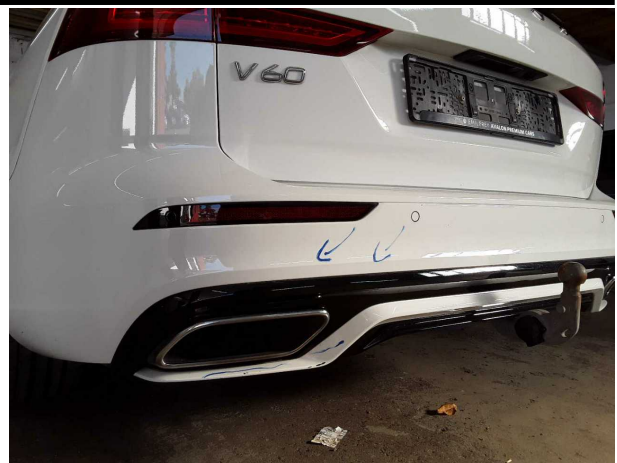
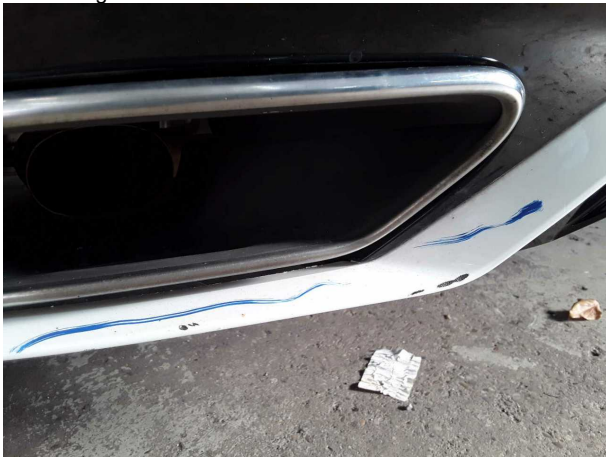
| Nr. | Bauteilgruppe | Beschreibung |
|---|---|---|
| 4 | Stoßfänger hinten | Stoßfänger hinten - verkratzt / verschürft - Smart Repair |

**Beschädigung #4:** Stossfänger hinten: Stossfänger hinten - verkratzt / verschürft - Smart Repair

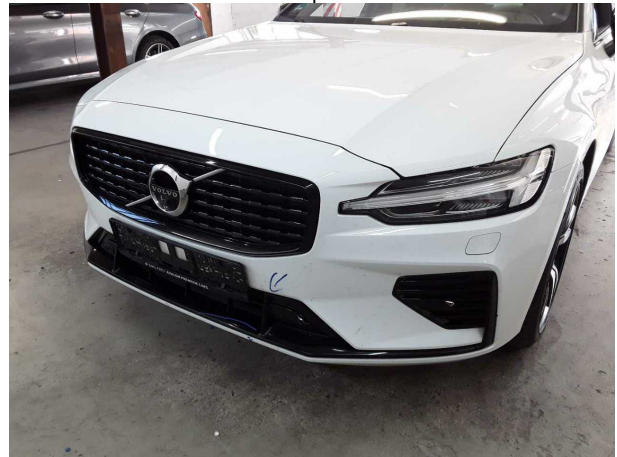
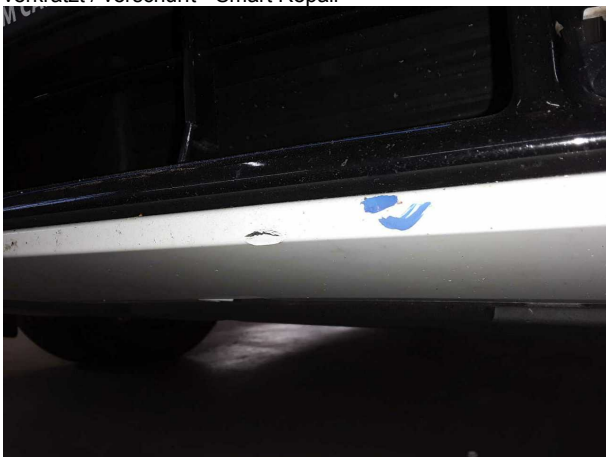
| Nr. | Bauteilgruppe | Beschreibung |
|---|---|---|
| 5 | Stoßfänger vorn | Stoßfänger vorn - verkratzt / verschürft - Smart Repair |

**Beschädigung #5:** Stossfänger vorn: Stossfänger vorn - verkratzt / verschürft - Smart Repair

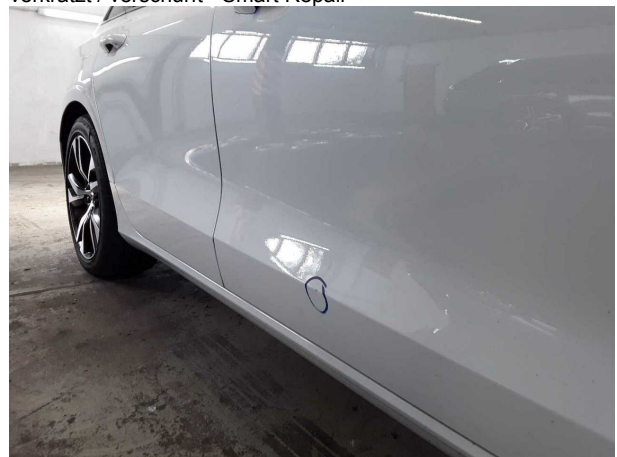
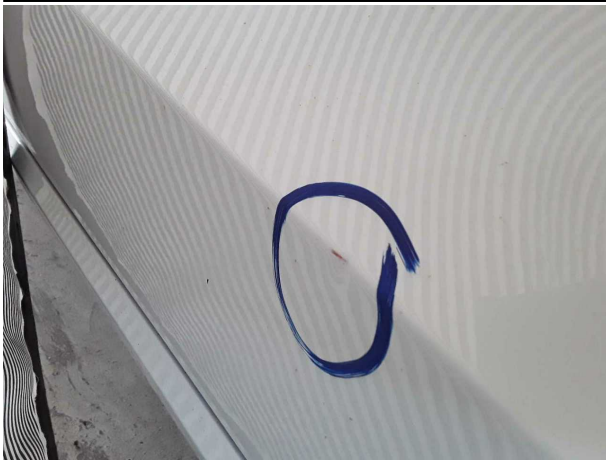
| Nr. | Bauteilgruppe | Beschreibung |
|---|---|---|
| 6 | Tür vorn rechts | Tür - Delle / Lackschaden - instandsetzen und lackieren |

**Beschädigung #6:** Tür vorn rechts: Tür - Delle / Lackschade... instandsetzen und lackieren

**Beschädigung #6:** Tür vorn rechts: Tür - Delle / Lackschaden -  
instandsetzen und lackieren
