**Fahrzeug:** AUDI A1 30 TFSI citycarver Sportback 5-türig 999 ccm 110 PS / 81 KW bleifrei 6-Gang Manuell

| Amtliches Kennzeichen: | PI -BS 5367 | Fahrgestell-Nummer: | WAUZZZGBXNR013749 |

## Zustandsbericht / Minderwertgutachten

0213605355  
Allane SE Rückgabeabteilung, Parkring 33, 85748 Garching b.München  
09.01.2026, per Mail durch Firma Allane SE.  
16.01.2026, 10:30 Uhr, durch Herrn Valentin Vanica bei DEKRA Automobil GmbH  
Niederlassung Hamburg, Essener Bogen 10, 22419 Hamburg, im Beisein von Frau  
Spardel.  
16.01.2026  
Vertragsnummer 17014079  
Auftragsnummer ELSRM003549  
Rahmenkostenstelle ZUB

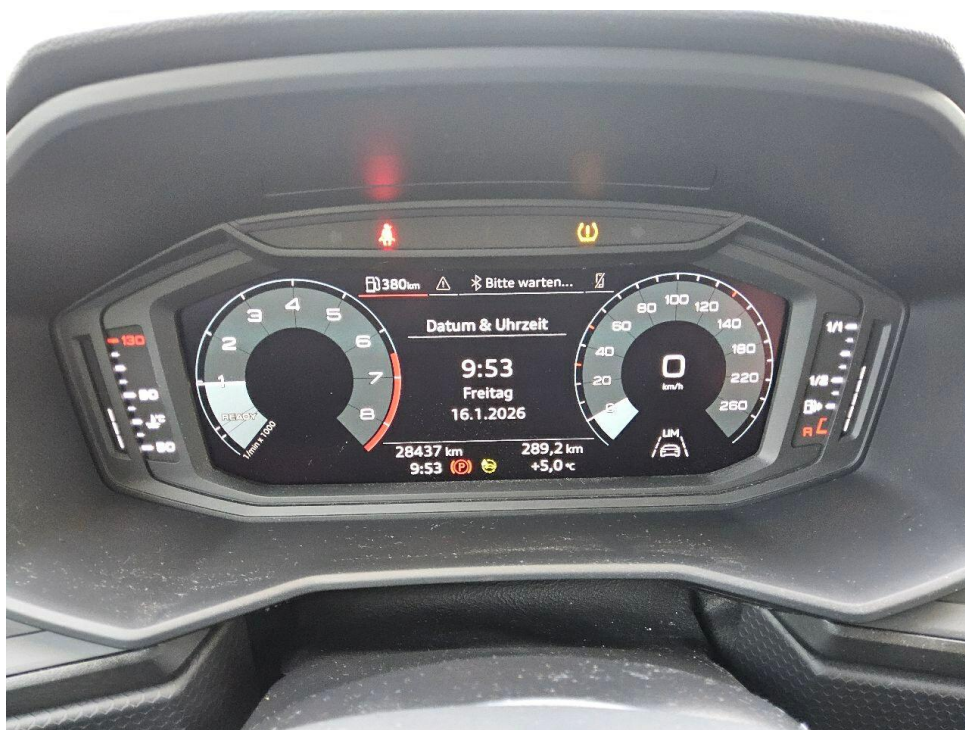
| Schlüssel-Nr. | 10114769 | Km-Stand abgelesen | 28437 |

Bild 4 : Kombiinstrument (betriebsbereit) mit Km-Stand

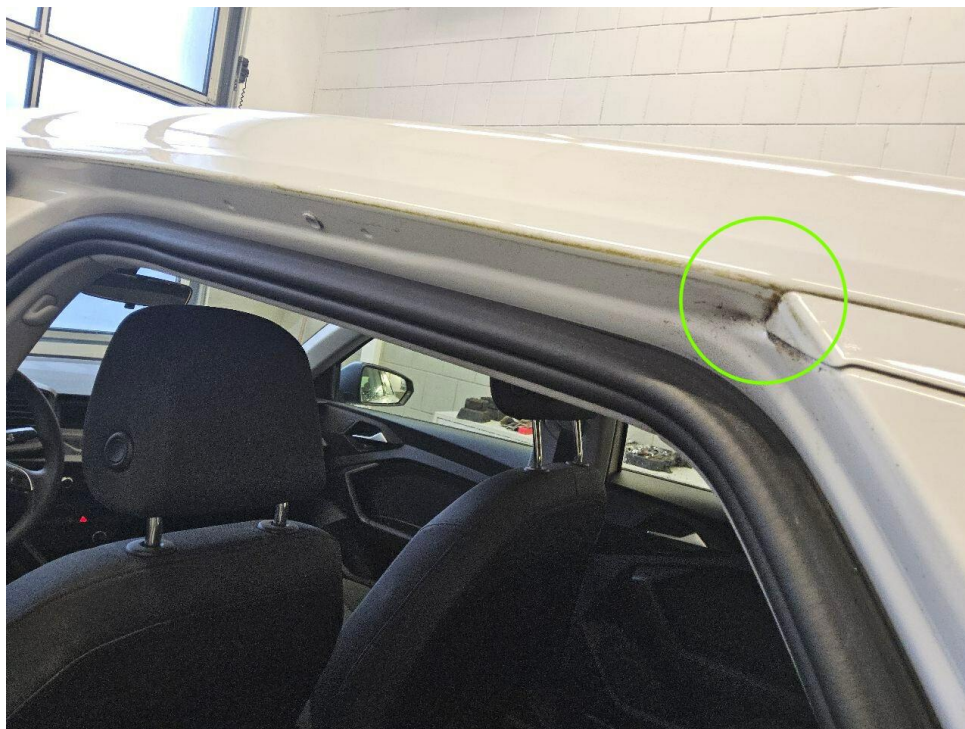
Bild 6 : Fahrzeug verschmutzt

| Bezeichnung des Schadens / Rep.-Weg | Rep.Kost<br>brutto | Anrechnung | Minderwert in EUR<br>brutto | netto |
|---|---|---|---|---|
| 1. Aufbereitung, reinigen | 150 | 100 | -150 | -126,05 |

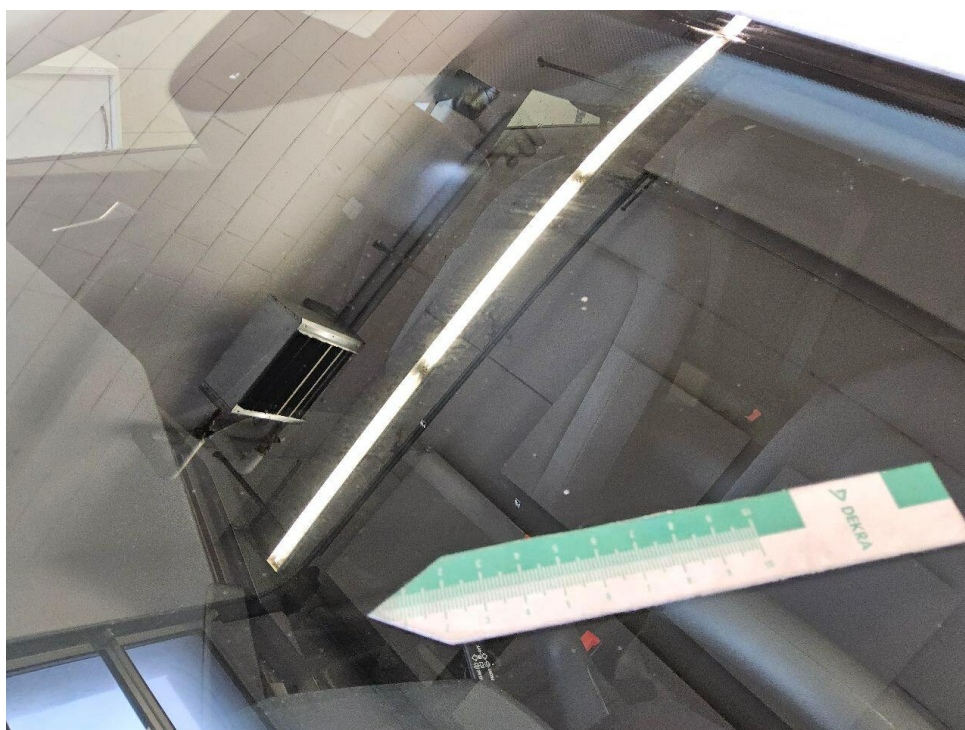
Frontscheibe, Steinschlag, Gebrauchsspur

Bild 7 : Frontscheibe, Steinschlag

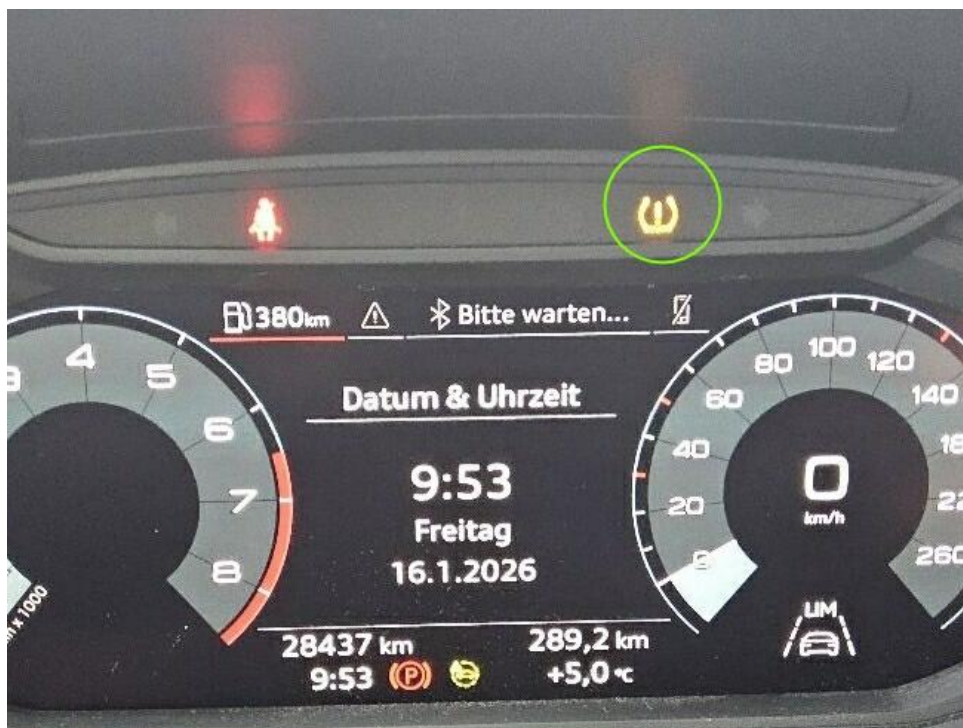
| Bezeichnung des Schadens / Rep.-Weg | Rep.Kost<br>brutto | Anrechnung | Minderwert in EUR<br>brutto | netto |
|---|---|---|---|---|
| 2. Luftdruck prüfen, prüfen und Befund festlegen, Schadenerweiterung möglich (Bild 8) | 1 | 60 | -1 | -0,84 |

Bild 8 :      Luftdruck prüfen
