# Zustandsbericht

Protokollnummer: 46575603  
Auftrags-Nr / Referenz: 18410375\_1  
Besichtigungsdatum: 01.04.2026

| Hersteller / Modell | Volvo V60 T6 AWD Recharge Geartronic RDesign Expression | | |
| Kennzeichen | KIB-Z 600 | Fahrgestellnummer | YV1ZWBFVDM1431713 |

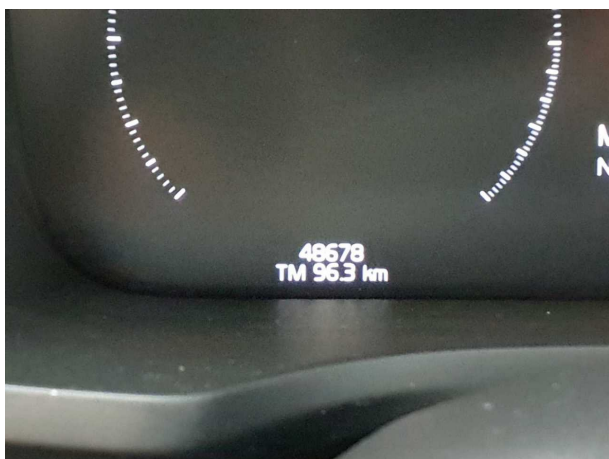
Abbildung 9: Laufleistung

| Erstzulassung | 26.02.2021 | Laufleistung (abgelesen) | 48.678 km |

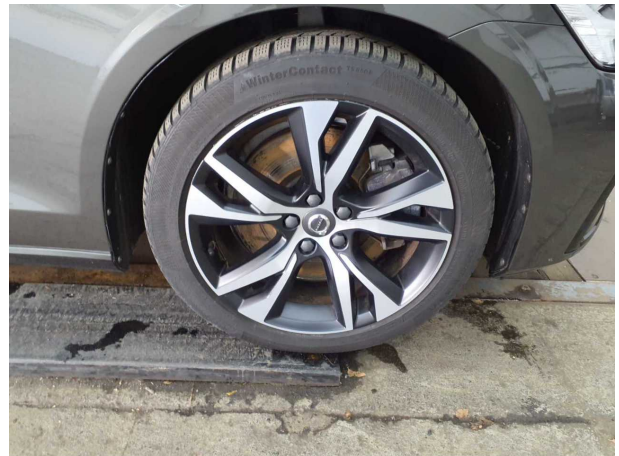
### Abbildung 16: Montierte Bereifung

| Achse | Reifengröße | Reifentyp | Hersteller | Profiltiefe | Verkehrstauglichkeit |
|---|---|---|---|---|---|
| 1 | 235/45 R18 98V | Winterreifen auf Leichtmetall | Continental | 5mm / 5mm | i.O. |
| 2 | 235/45 R18 98V | Winterreifen auf Leichtmetall | Continental | 5mm / 5mm | i.O. |

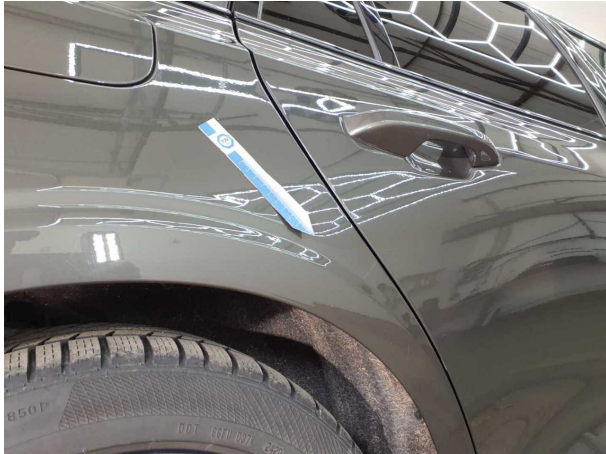
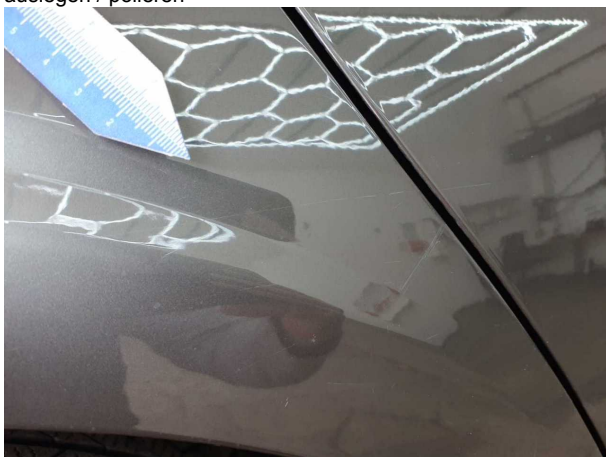
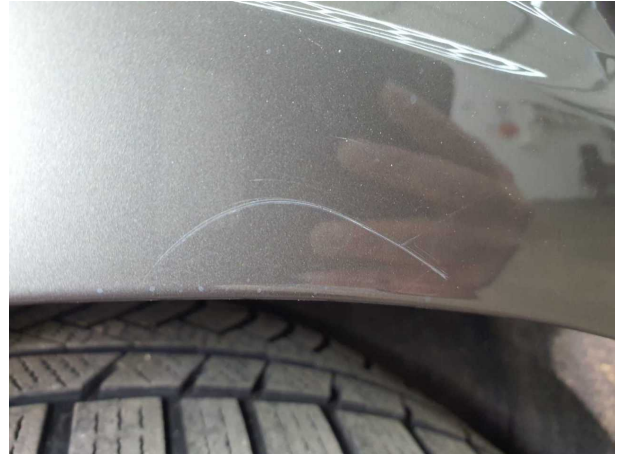
| Nr. | Bauteilgruppe | Beschreibung |
|---|---|---|
| 1 | Seitenwand rechts | Seitenwand - Kratzer - auslegen / polieren |

**Beschädigung #1:** Seitenwand rechts: Seitenwand - Kratzer - auslegen / polieren

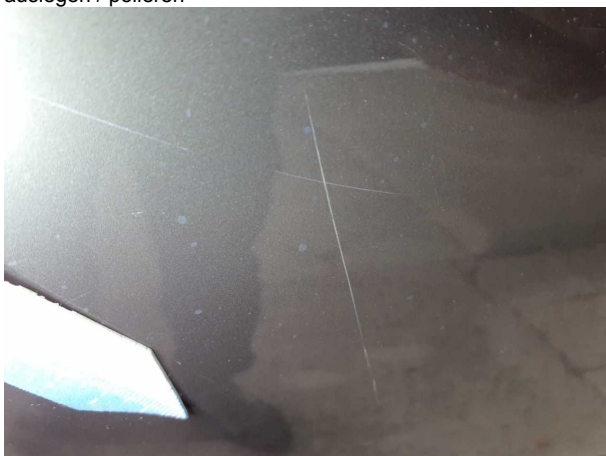
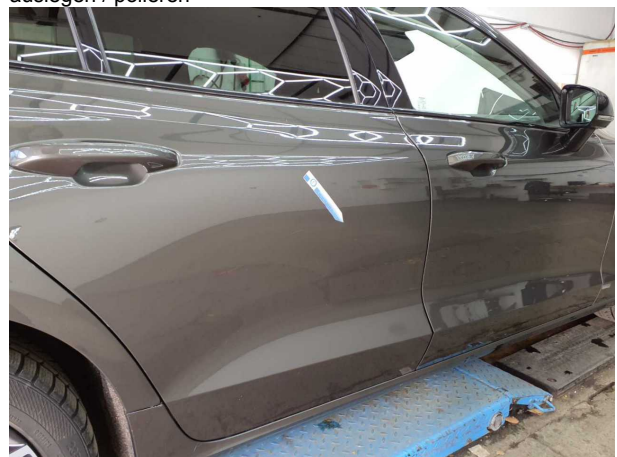
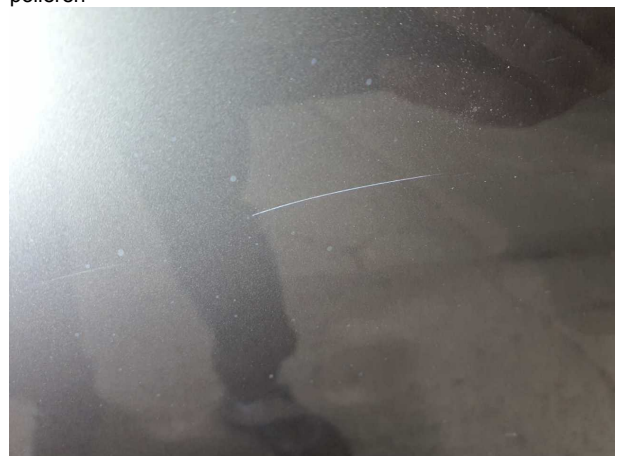
| Nr. | Bauteilgruppe | Beschreibung |
|---|---|---|
| 2 | Tür hinten rechts | Tür - Kratzer - auslegen / polieren |

**Beschädigung #2:** Tür hinten rechts: Tür - Kratzer - auslegen / polieren

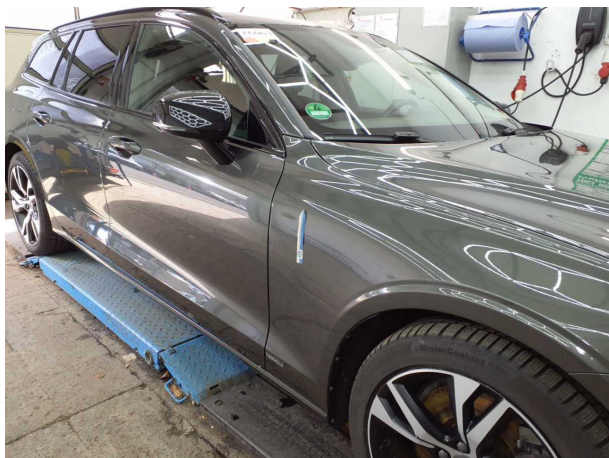
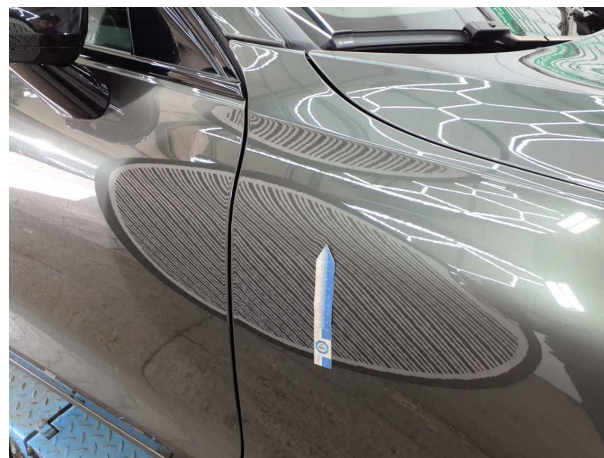
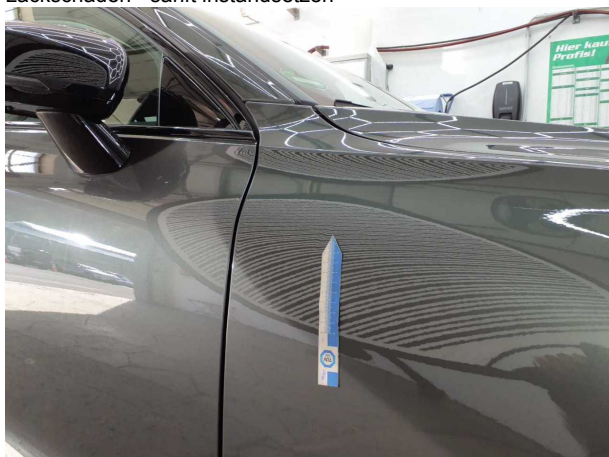
| Nr. | Bauteilgruppe | Beschreibung |
|---|---|---|
| 3 | Kotflügel rechts | Kotflügel rechts - Delle / Lackschaden - sanft instandsetzen |

**Beschädigung #3:** Kotflügel rechts: Kotflügel rechts - Delle / Lackschaden - sanft instandsetzen

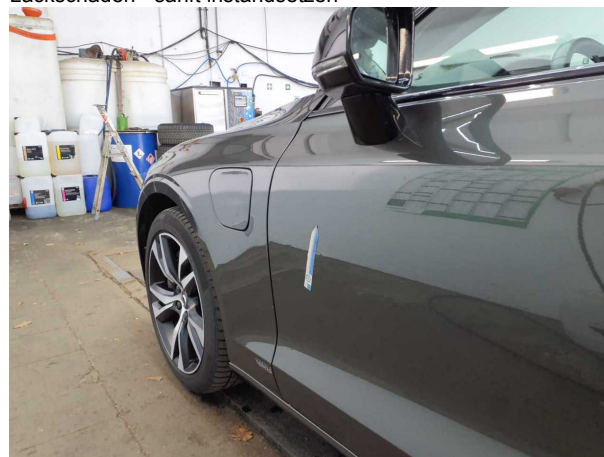
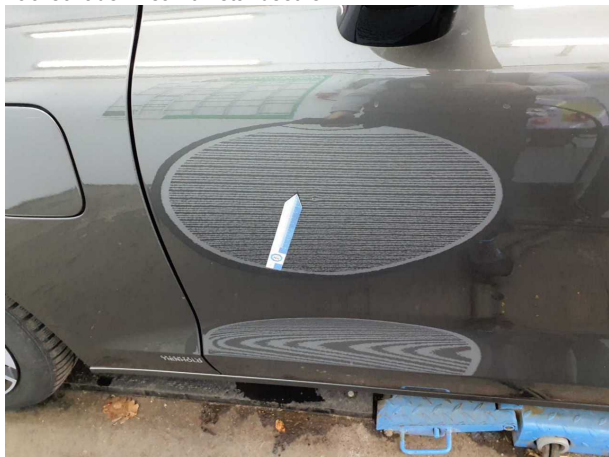
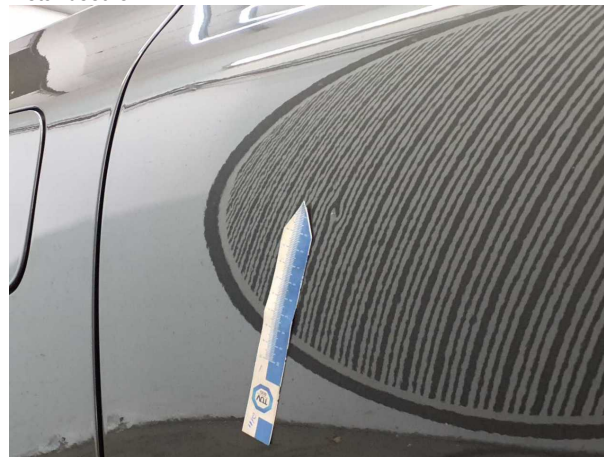
| Nr. | Bauteilgruppe | Beschreibung |
|---|---|---|
| 4 | Tür vorn links | Tür - Delle(n) - sanft instandsetzen |

**Beschädigung #4:** Tür vorn links: Tür - Delle(n) - sanft instandsetzen

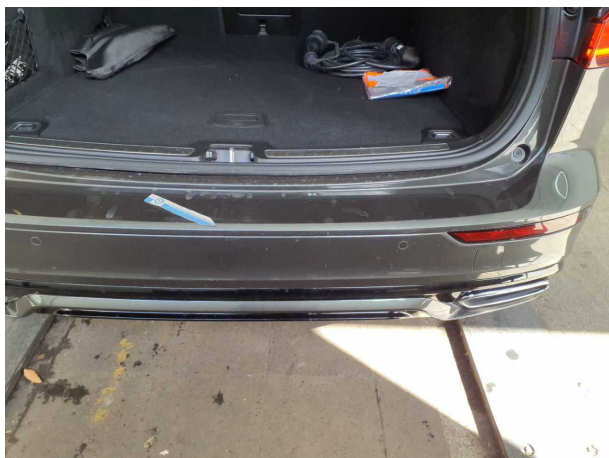
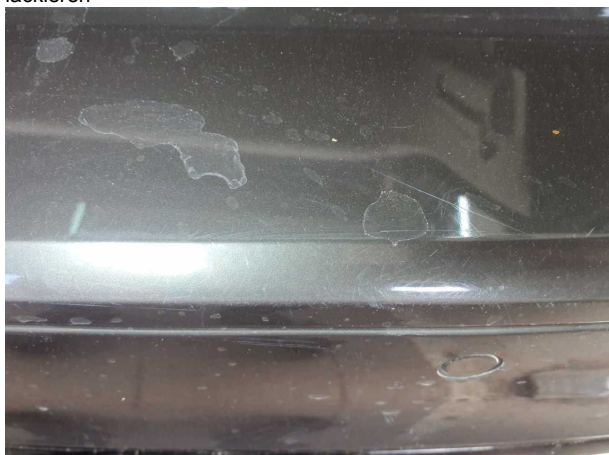
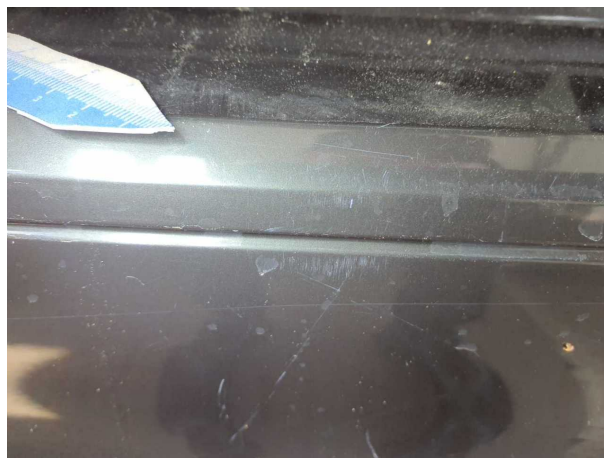
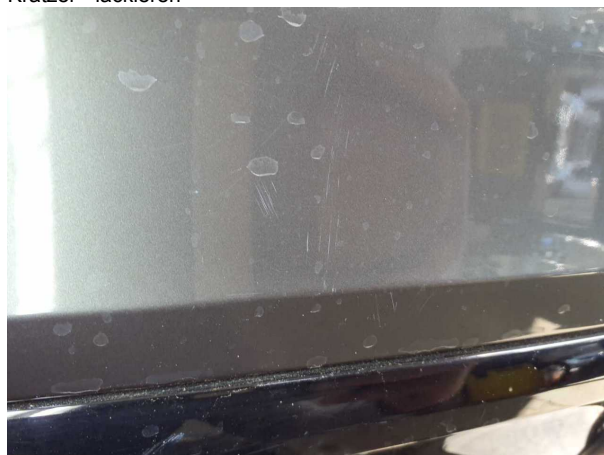
| Nr. | Bauteilgruppe | Beschreibung |
|---|---|---|
| 5 | Stoßfänger hinten | Stoßfänger hinten - Kratzer - lackieren |

**Beschädigung #5:** Stossfänger hinten: Stossfänger hinten - Kratzer - lackieren
