# Bewertungsgutachten / Rechendaten

**Kennzeichen** AC DA8498 **FIN** U5YH6G17GML043205

| Typ / Verkaufsbez. | ProCeed (CD)(2018->) /<br>Proceed 1.6 T-GDI GT<br>(EURO 6d) | Aufbauart | Kombi |

## Bewertungsgutachten

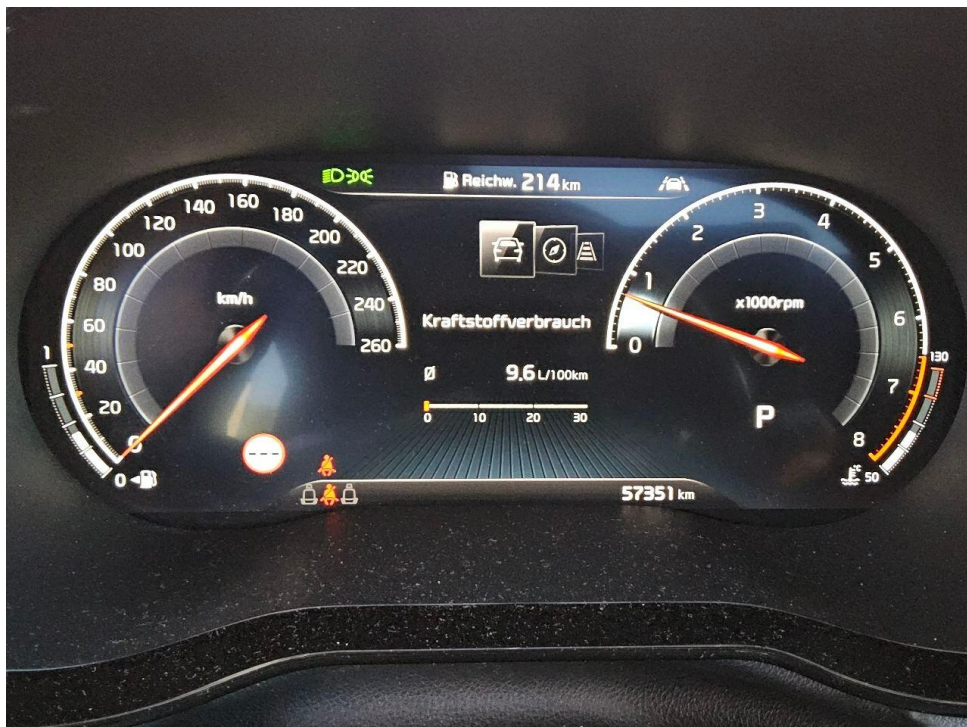
Bild 4 : Kombiinstrument (betriebsbereit) mit Km-Stand

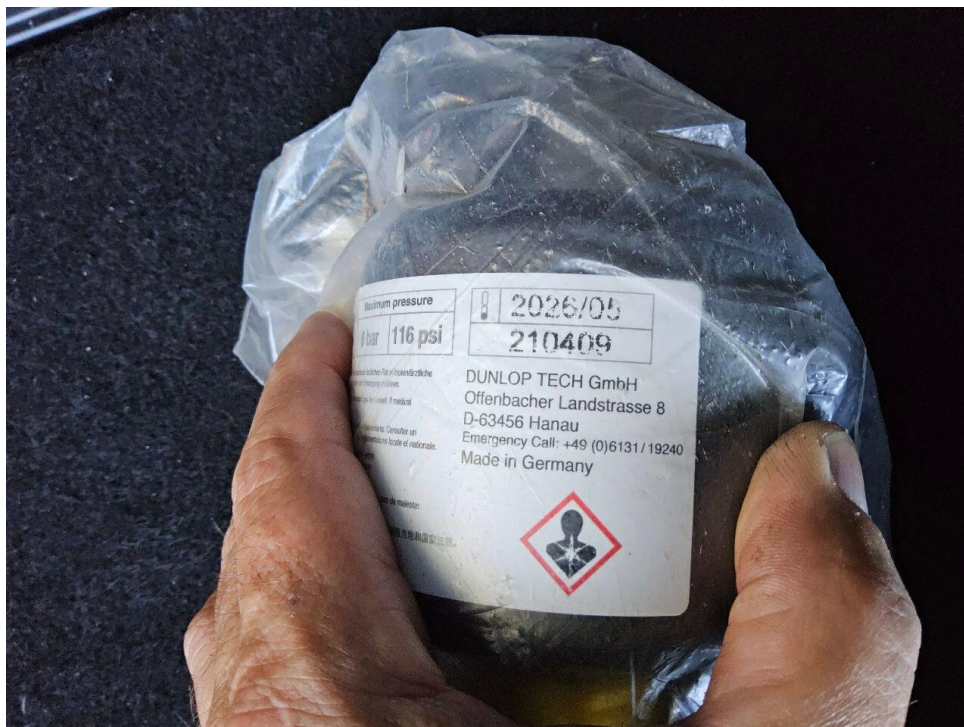
| Bezeichnung des Schadens / Rep.-Weg | Rep.Kost<br>brutto | Anrechn. | Minderwert<br>brutto |
|---|---|---|---|
| 1. Tirefit abgelaufen 05/26, erneuern (Bild 6) | 50 | 100 | -50,00 |

Bild 6 : Tirefit abgelaufen 05/26

Tirefit abgelaufen 05/26, erneuern (Bild 6); Motorhaube Lackierung, viele Steinschläge, lackieren mit Lackaufbau (Bild 9, 10, 11); Felge vorne links, eingekerbt, erneuern; Lackvorbereitung.

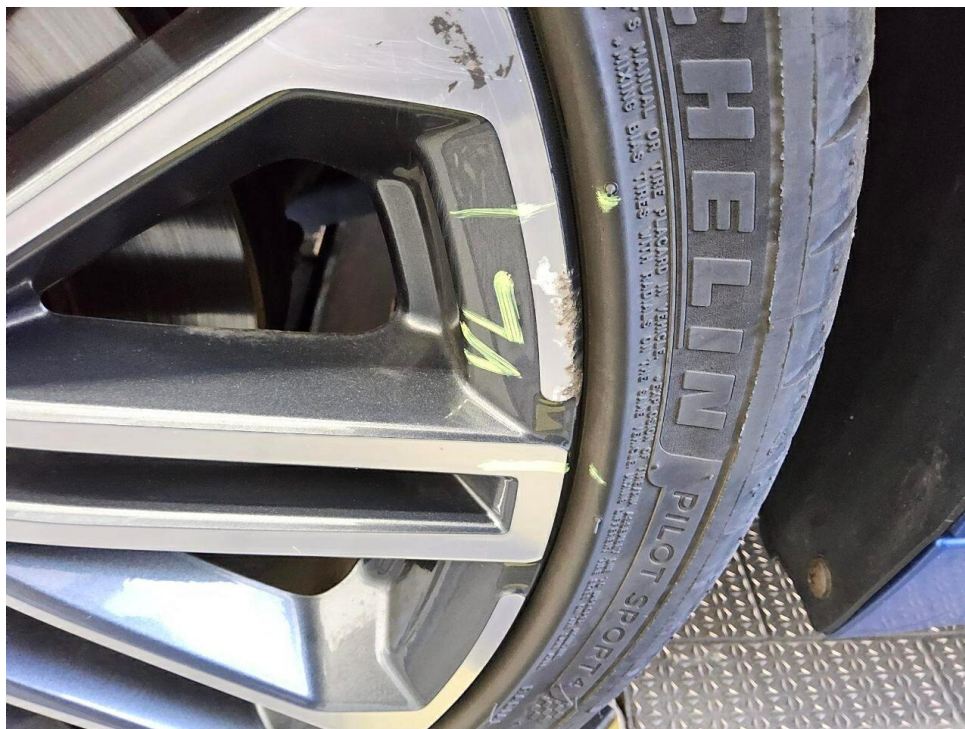
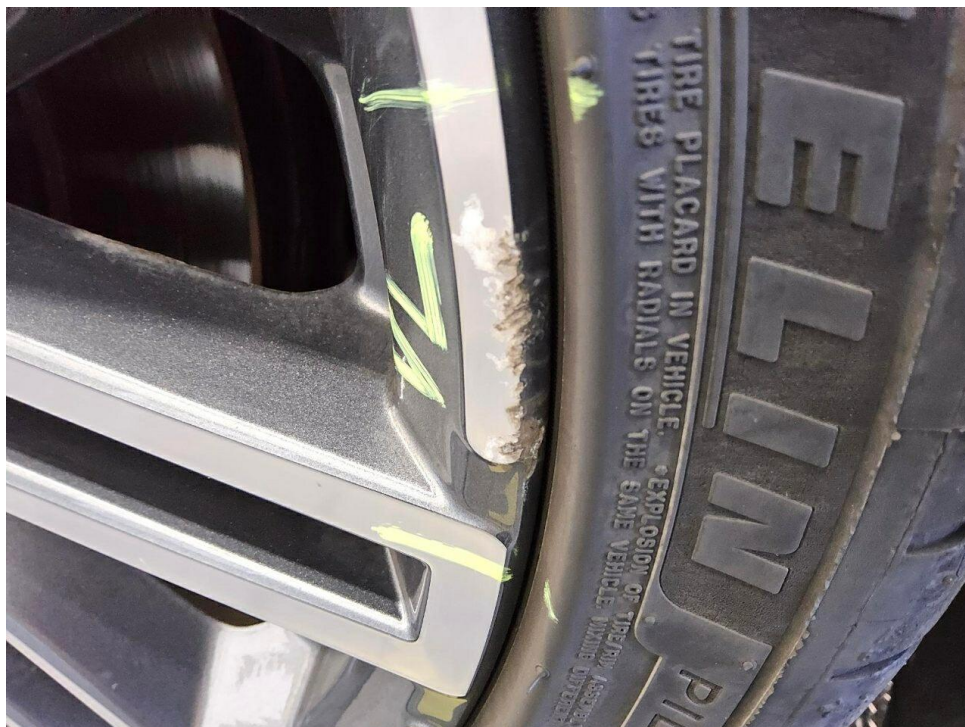
| Bezeichnung des Schadens / Rep.-Weg | Rep.Kost<br>brutto | Anrechn. | Minderwert<br>brutto |
|---|---|---|---|
| 3. Felge vorne links, eingekerbt, erneuern | 882 | 65.66 | -579,12 |

Bild 7 : Felge vorne links, erneuern

Bild 8 : Felge vorne links, erneuern

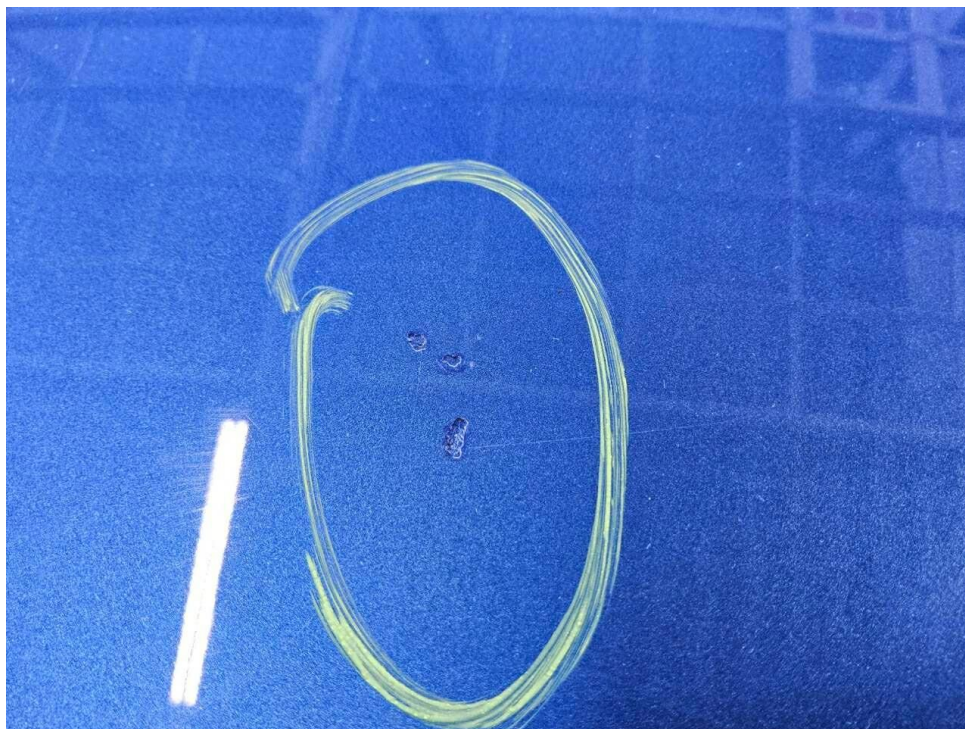
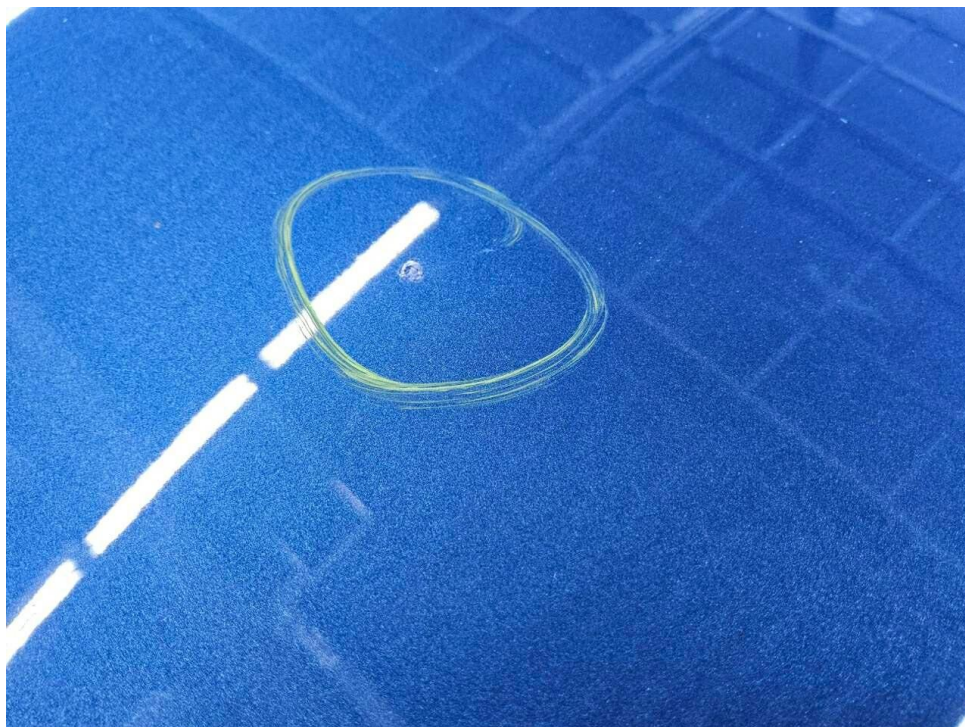
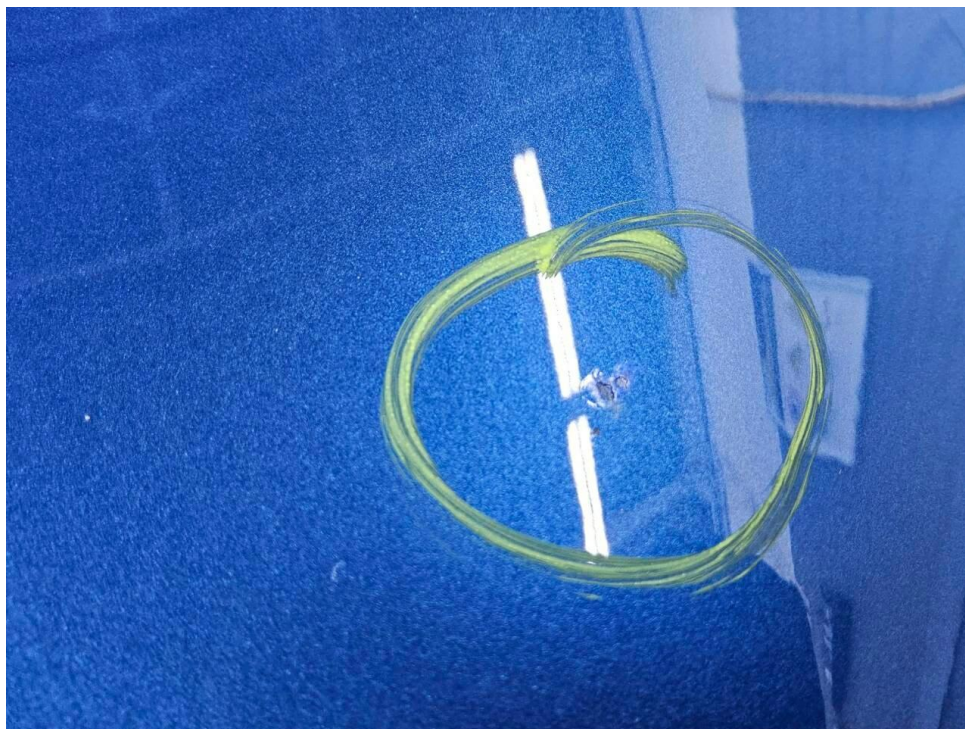
| Bezeichnung des Schadens / Rep.-Weg | Rep.Kost<br>brutto | Anrechn. | Minderwert<br>brutto |
|---|---|---|---|
| 2. Motorhaube Lackierung, viele<br>Steinschläge, lackieren mit Lackaufbau<br>(Bild 9, 10, 11) | 492 | 65.66 | -323,05 |

Bild 9 : Motorhaube Lackierung, viele Steinschläge, lackieren mit Lackaufbau

Bild 10 : Motorhaube Lackierung, viele Steinschläge, lackieren mit Lackaufbau

Bild 11 : Motorhaube Lackierung, viele Steinschläge, lackieren mit Lackaufbau

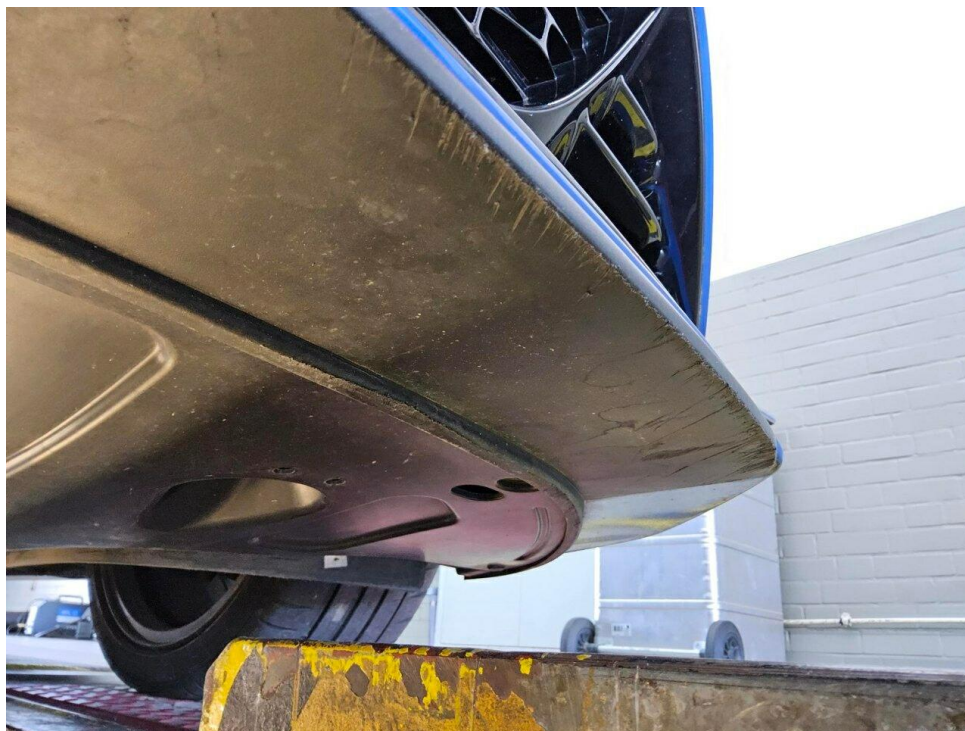
Bild 12 : Frontspoiler, verschrammt, Gebrauchsspur

Seitenteil hinten rechts, eingedellt, Gebrauchsspur (Bild 14); Tür hinten rechts Einstieg Lackierung, zerkratzt, Gebrauchsspur (Bild 13); Stoßfänger vorne Lackierung, Steinschlag, Gebrauchsspur; Frontscheibe, Steinschlag, Gebrauchsspur; Frontspoiler, verschrammt, Gebrauchsspur (Bild 12).

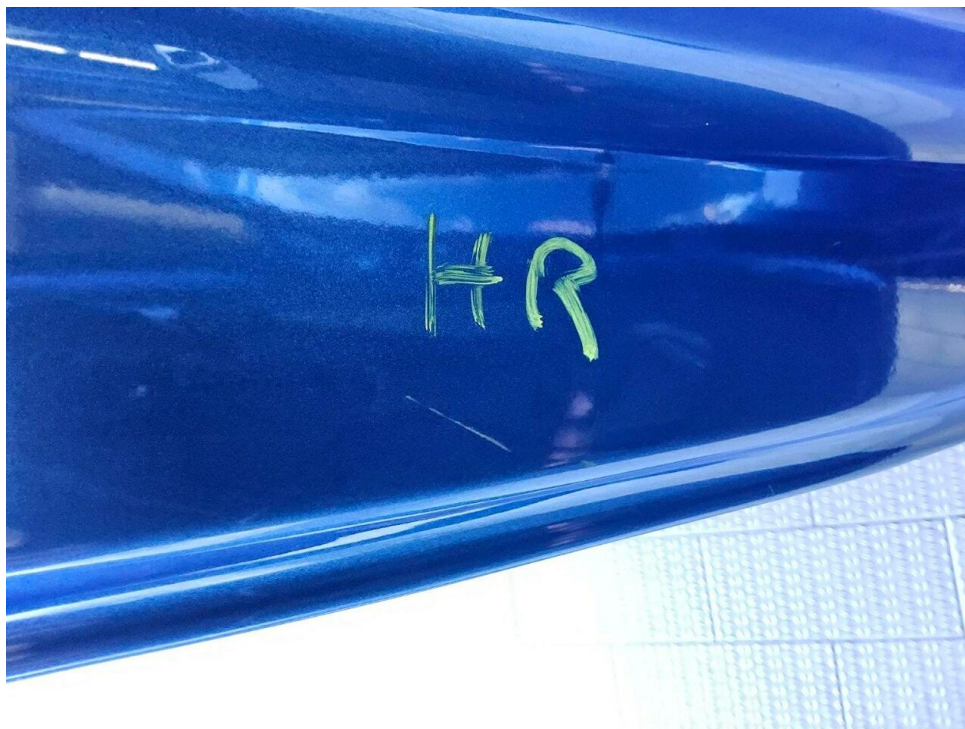
Bild 13 : Tür hinten rechts Einstieg Lackierung, zerkratzt, Gebrauchsspur

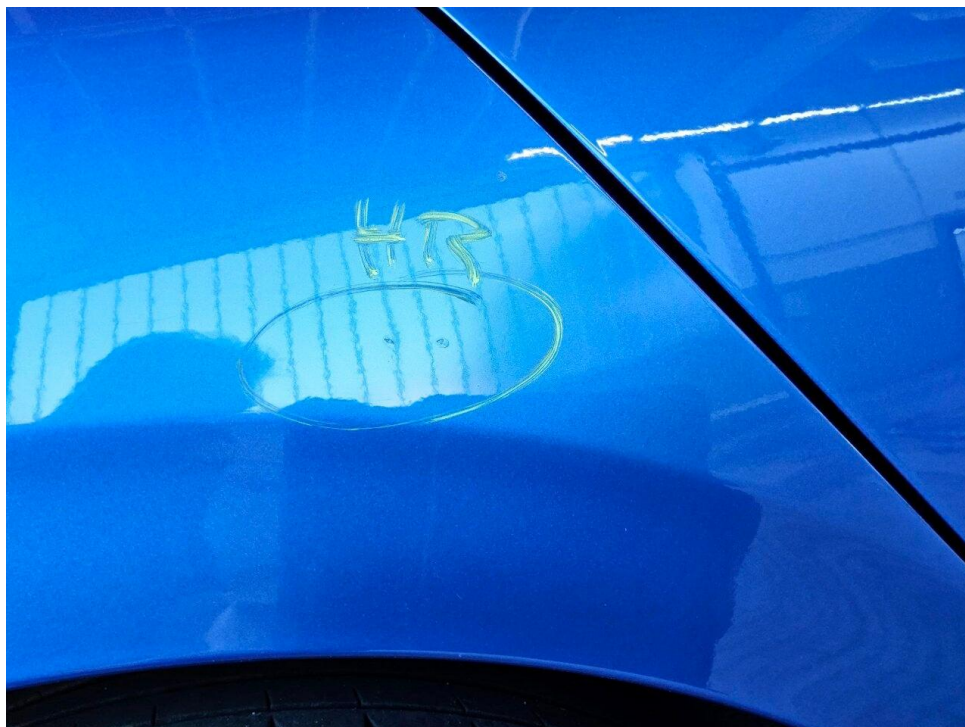
Bild 14 : Seitenteil hinten rechts, eingedellt, Gebrauchsspur
