Zustandsbericht

Kunde :	Allane SE HCBE	Amtl. Kennzeichen :	MTK-MZ 95E
Berichtsnummer :	000000923004-DE926		
Referenznummer:	31183938

Hyundai Kona (OS)(2017->) Trend Elektro 2WD

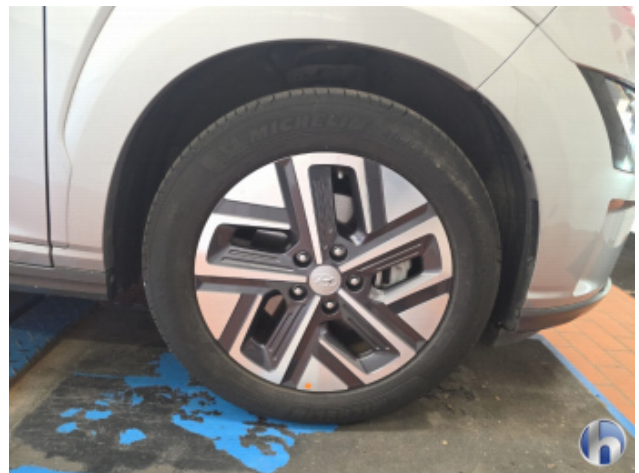
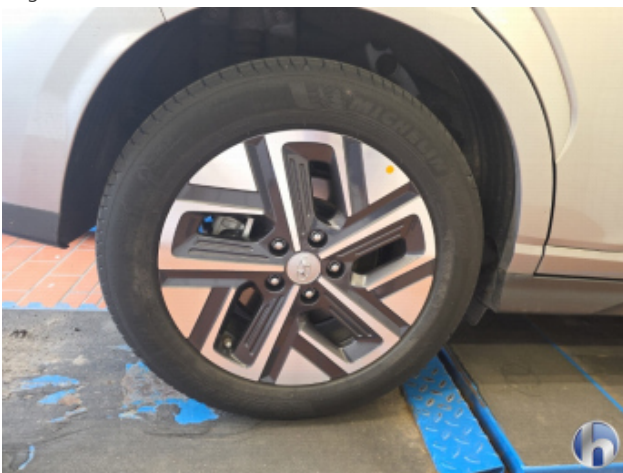
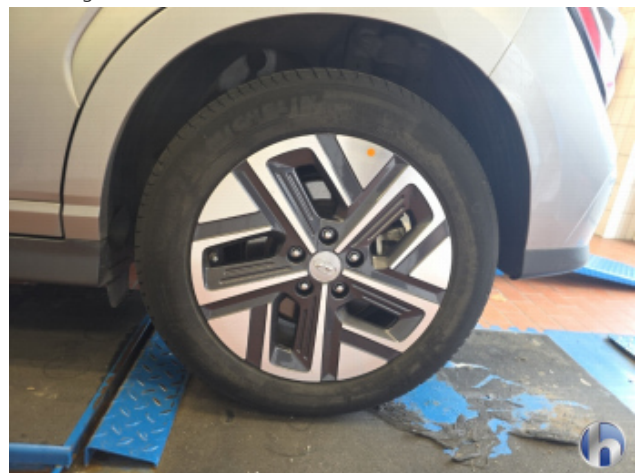
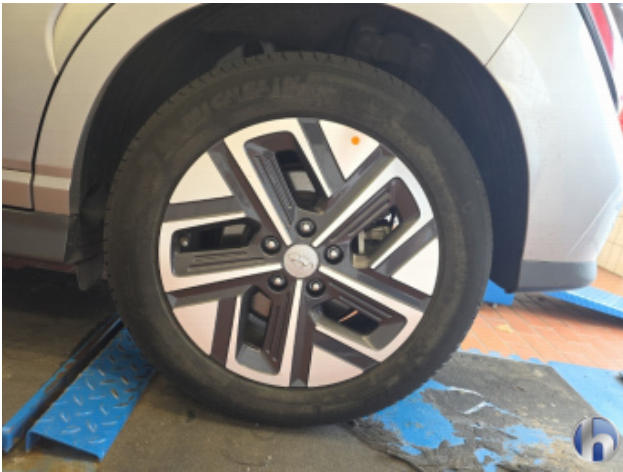
Bereifung

Reifenart / Felgentyp:	Sommerreifen	Aluminium original
1. Achse - links / Zust.	Michelin	215/55/R17/94V 4 mm
1. Achse - rechts / Zust.	Michelin	215/55/R17/94V 4 mm
2. Achse - links / Zust.	Michelin	215/55/R17/94V 6 mm
2. Achse - rechts / Zust.	Michelin	215/55/R17/94V 6 mm
Verkehrssicherheit:	Nicht verkehrssicher

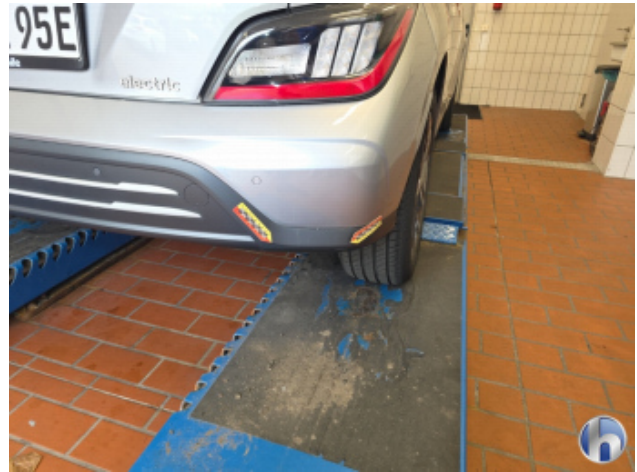
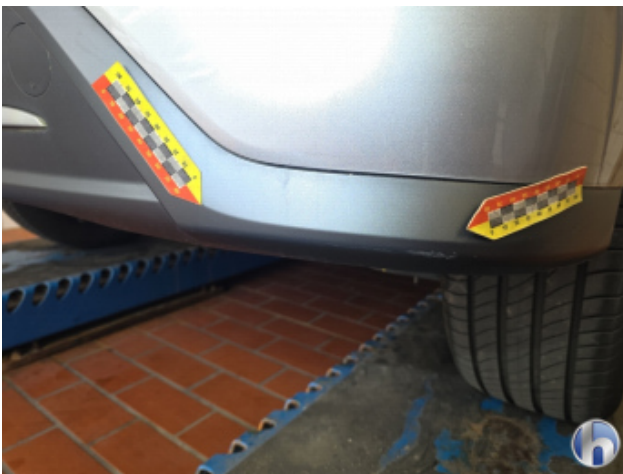
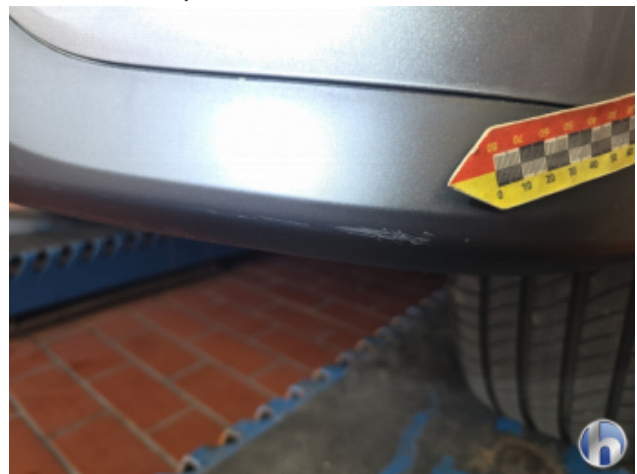
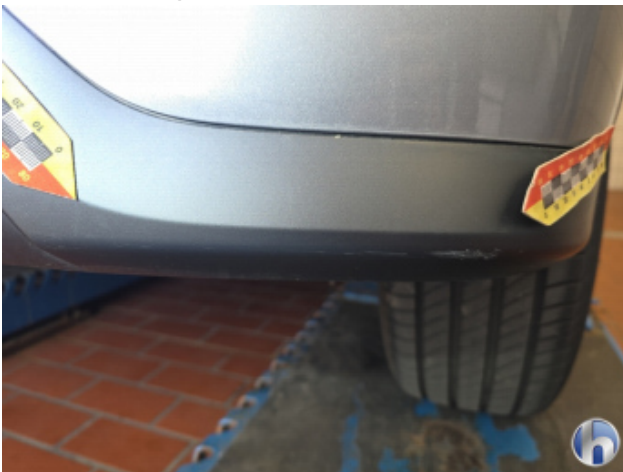
1. Stoßfänger Hinten
Kratzer - Smart Repair

Karosserie außen		
	Bauteil	Schaden	Rep.-Art
1.	Stoßfänger Hinten	Kratzer	Smart Repair
2.	Tür Hinten - Rechts	1 Delle	Smart Repair

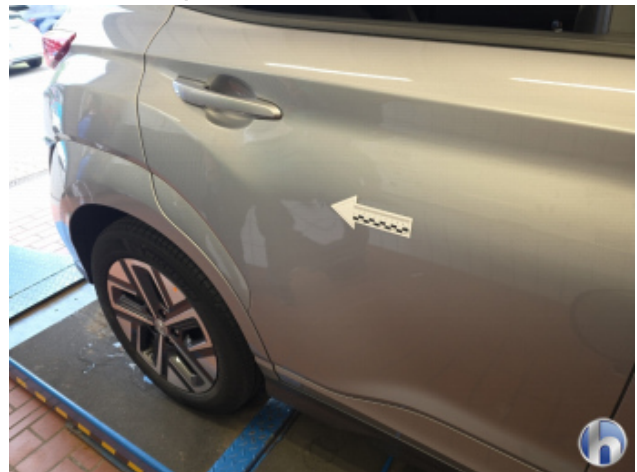
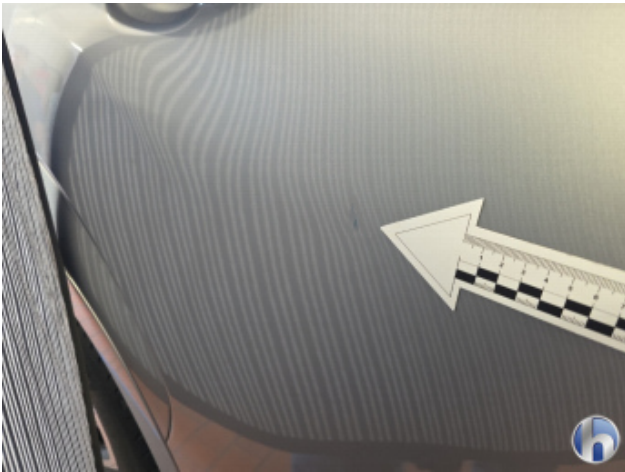
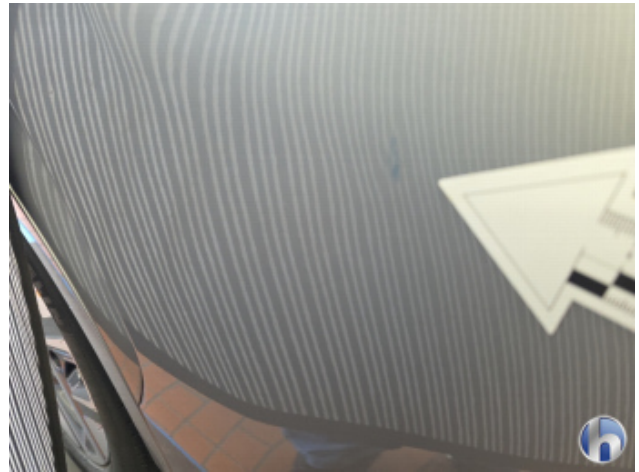
2. Tür Hinten - Rechts
1 Delle - Smart Repair
