## » Übersicht

**Auftrags-Nr:** 1002463781  
**Besichtigt am:** 29.05.2026 09:24  
**Berichts-Nr:** 10693695  
**FIN:** VSSZZZ5FZN6534473

## » Fahrzeugdaten

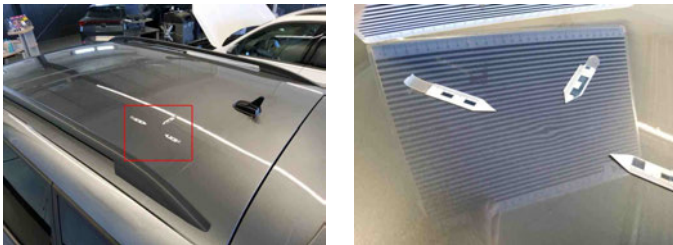
2 - Dach - Delle(n) - Kaltdrücken

<b>Nr</b>	<b>Bauteil</b>	<b>Schadensbeschreibung</b>	<b>Reparaturempfehlung</b>
1	Heckklappe	Delle(n)	Kaltdrücken
2	Dach	Delle(n)	Kaltdrücken
3	Stoßfänger hinten mitte	Kratzer	Auslegen + Polieren

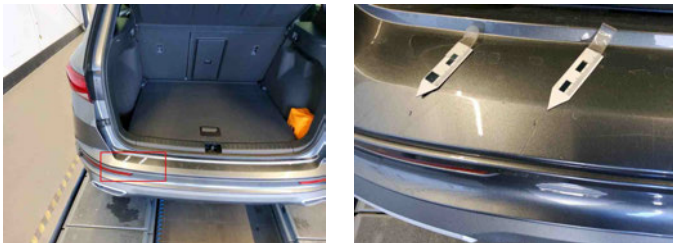
3 - Stoßfänger hinten mitte - Kratzer - Auslegen + Polieren
