| Model | Corsa |
| Variante | Edition 1.2 Direct Injection Turbo |
| VIN | VXKUPHNEKN4160176 |

# Zustandsbericht / Minderwertgutachten

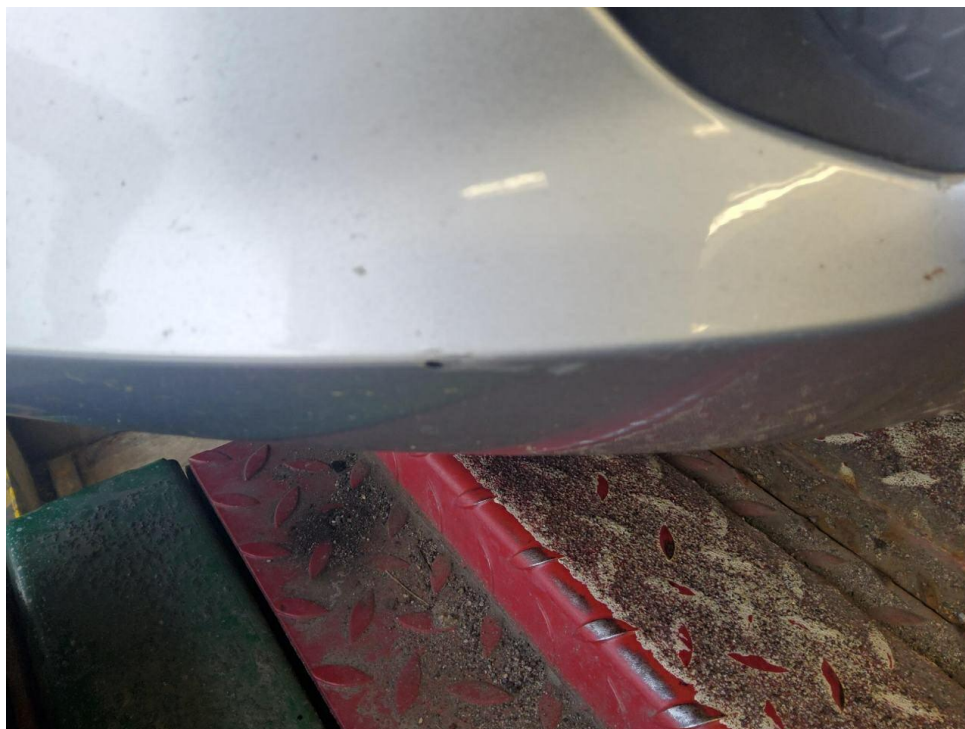
Bild 1 : Stoßfänger vorne Lackierung, viele Steinschläge, smart repair

1. Seitenteil hinten rechts Lackierung, verschrammt, lackieren (Bild 2)
2. Stoßfänger vorne Lackierung, viele Steinschläge, smart repair (Bild 1)

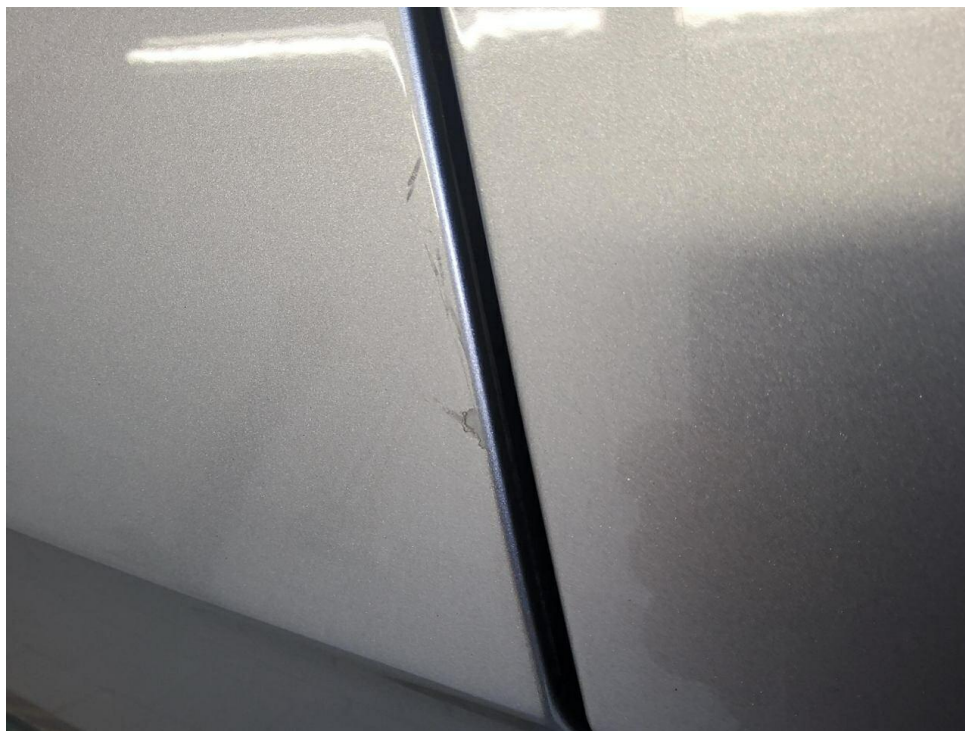
Bild 2 : Seitenteil hinten rechts Lackierung, verschrammt, lackieren

Bei der Lackschichtdickenmessung wurden bei mindestens drei Messungen pro Bauteil Lackschichtdicken von 90 µm bis 766 µm festgestellt.

Es wurde eine optische Überprüfung auf Vorschäden und eine Lackschichtdickenmessung vorgenommen. Dabei wurden Nachlackierungen an folgenden Karosserieteilen festgestellt:

Seitenwand HR

Ohne weitergehende Untersuchungen wurde nach dem Umfang der festgestellten Nachlackierungen und der Ausführungsqualität nach sachverständigem Ermessen *kein* merkantiler Minderwert angesetzt.

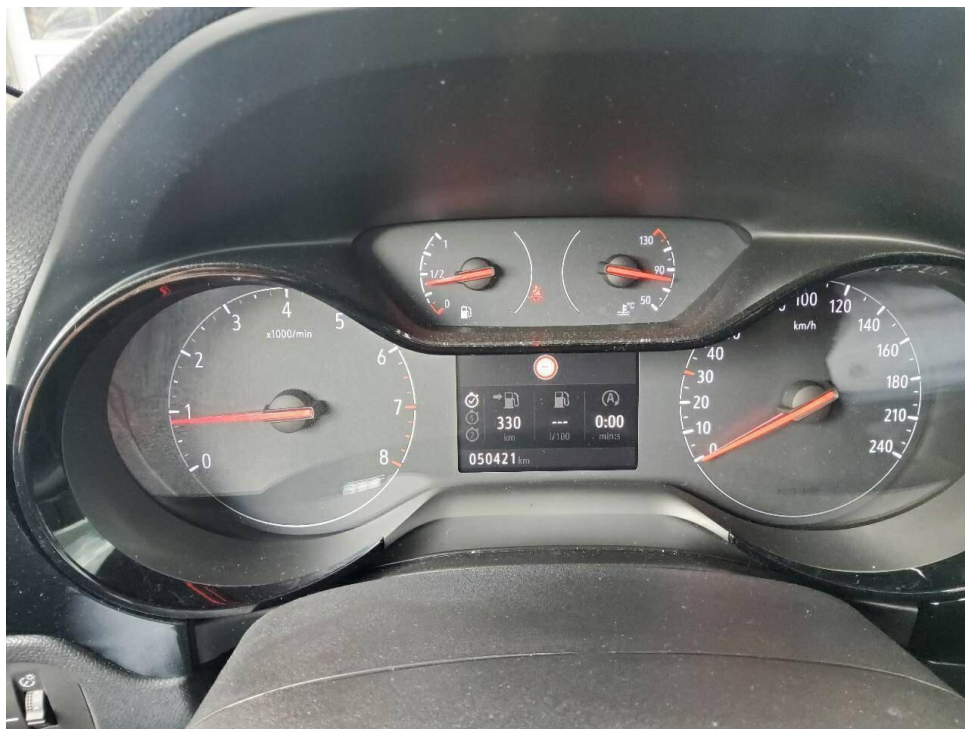
Bild 3 : Kombiinstrument (betriebsbereit) mit Km-Stand

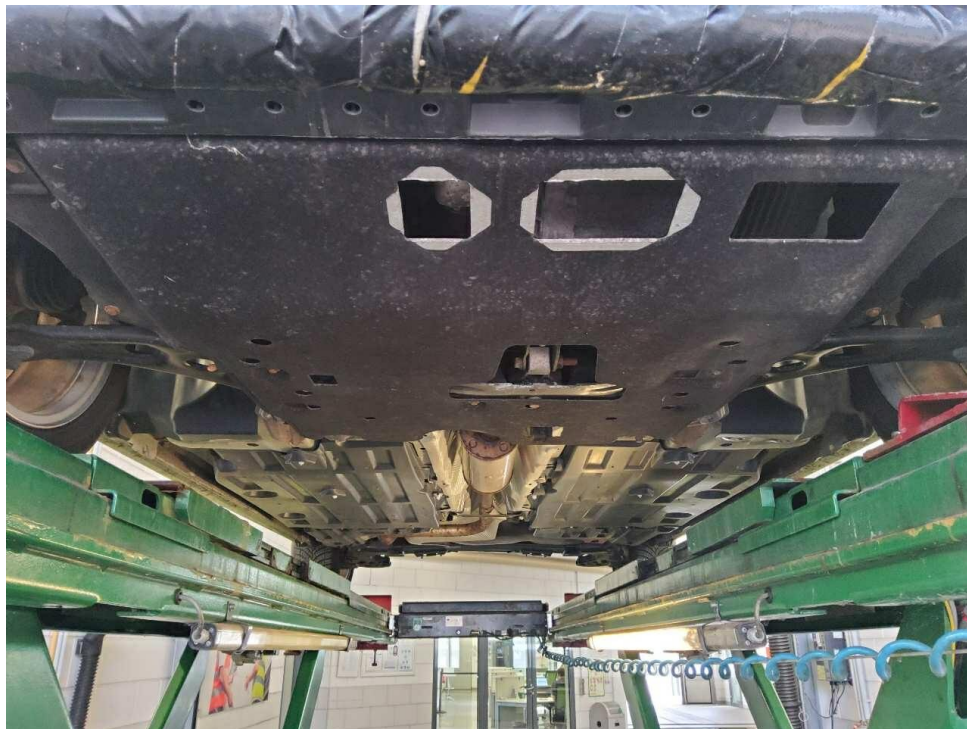
Bild 13 : Fahrzeugunterseite
