Zustandsbericht

Kunde :	Allane SE HCBE	Amtl. Kennzeichen :	FN-AW 8957
Berichtsnummer :	0000000923325-DE968		
Referenznummer:	31194353

Skoda Octavia Combi (NX5)(01.2020->) Style

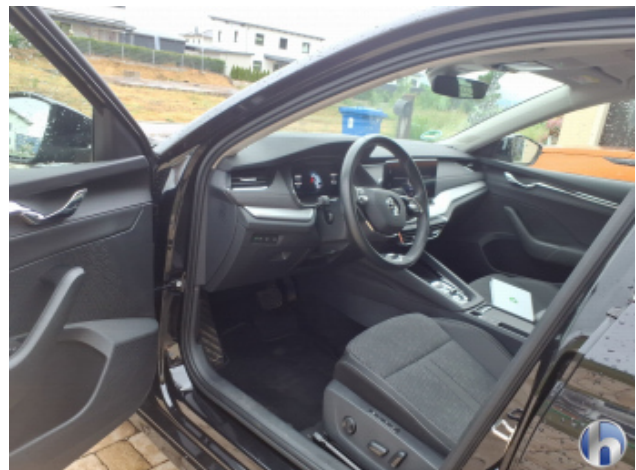
Innen

Bauteil	Schaden	Rep.-Art
2.	Innenraum	Gebrauchsspuren	Ohne Reparatur

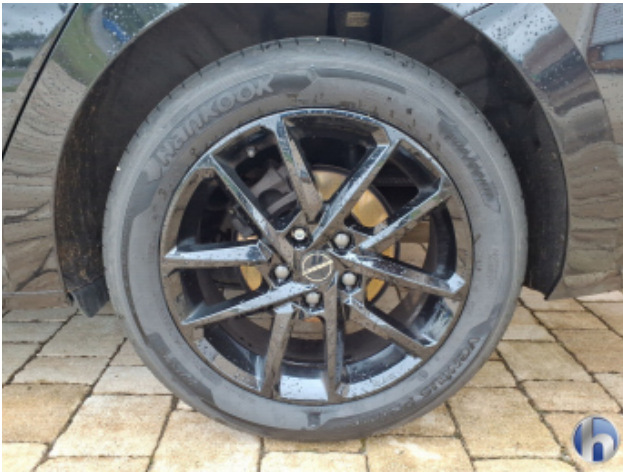
Bereifung

Reifenart / Felgentyp:	Sommerreifen	Aluminium
1. Achse - links / Zust.	Vredestein	205/55/R17/-- 6 mm
1. Achse - rechts / Zust.	Vredestein	205/55/R17/-- 6 mm
2. Achse - links / Zust.	Vredestein	205/55/R17/-- 6 mm
2. Achse - rechts / Zust.	Vredestein	205/55/R17/-- 6 mm
Verkehrssicherheit:	Verkehrssicher

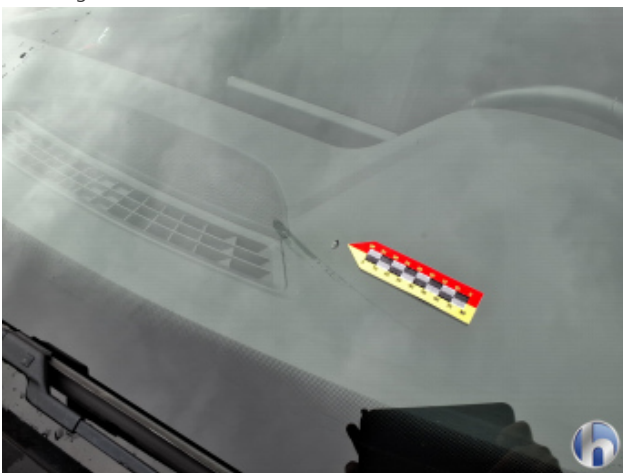
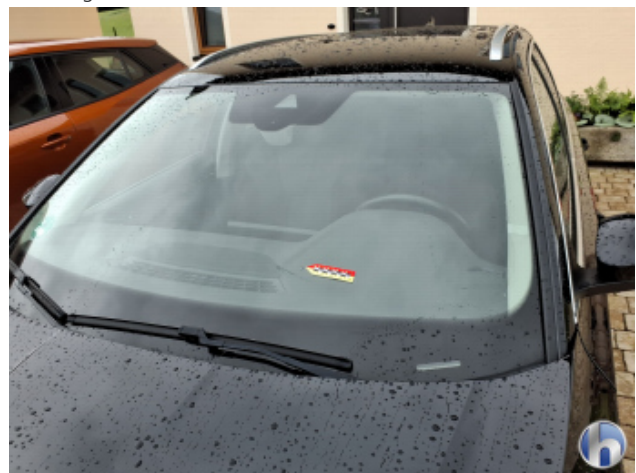
1. Windschutzscheibe
Steinschlag - Erneuern

<i>Datum</i>	<i>SNR</i>	<i>Verursacher</i>	<i>Beschädigung</i>	<i>Reparatur erfolgt *</i>	<i>Gutachten vorhanden *</i>
29.05.2026	9059998128	Eigenverschulden		Nein	Nein
28.05.2026	9059997982	Glasschaden	Windschutzscheibe Fahrerseite Steinschlag im Sichtfeld	Nein	Ja

Bauteil	Schaden	Rep.-Art
1.	Windschutzscheibe	Steinschlag	Erneuern

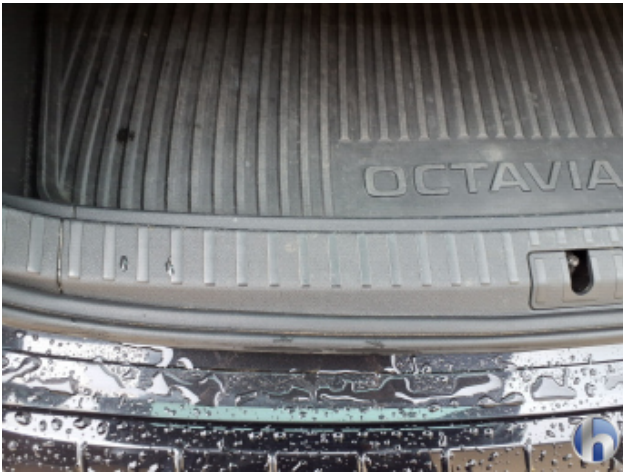
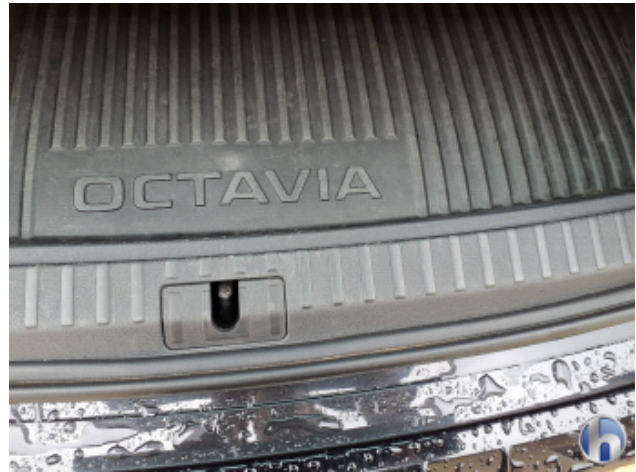
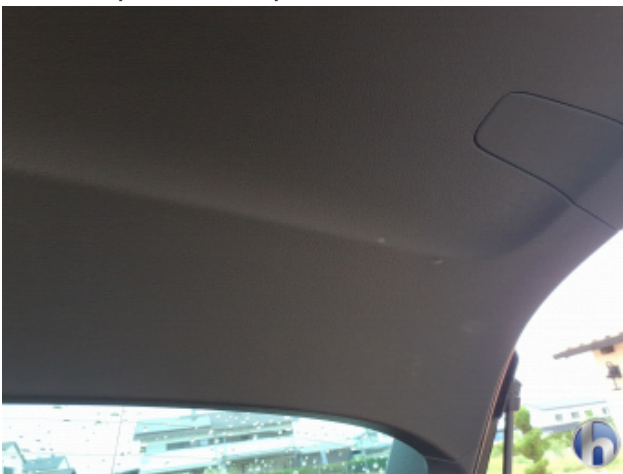
2. Innenraum
Gebrauchsspuren - Ohne Reparatur
