G-ÜBEREINSTIMMUNGSBESCHEINIGUNG  
FÜR VOLLSTÄNDIGE FAHRZEUGE

# Zustandsbericht ohne Ausstattung

| Hersteller | FORD | Typ / Verkaufsbez. | Puma 1.0 EcoBoost Hybrid |

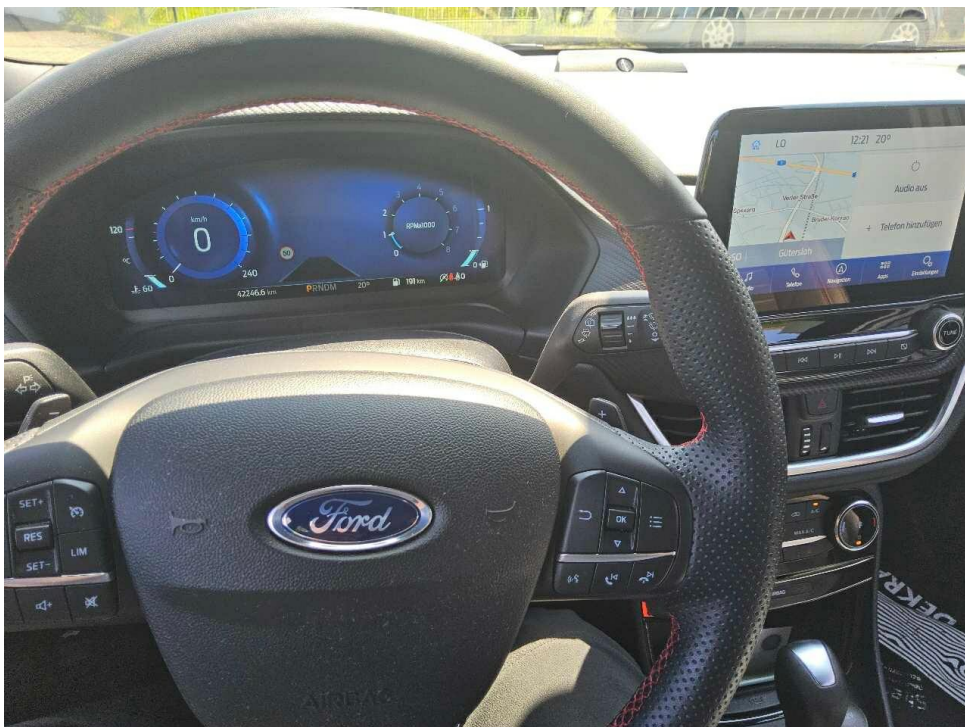
Bild 6 : Kombiinstrument (betriebsbereit) mit Km-Stand

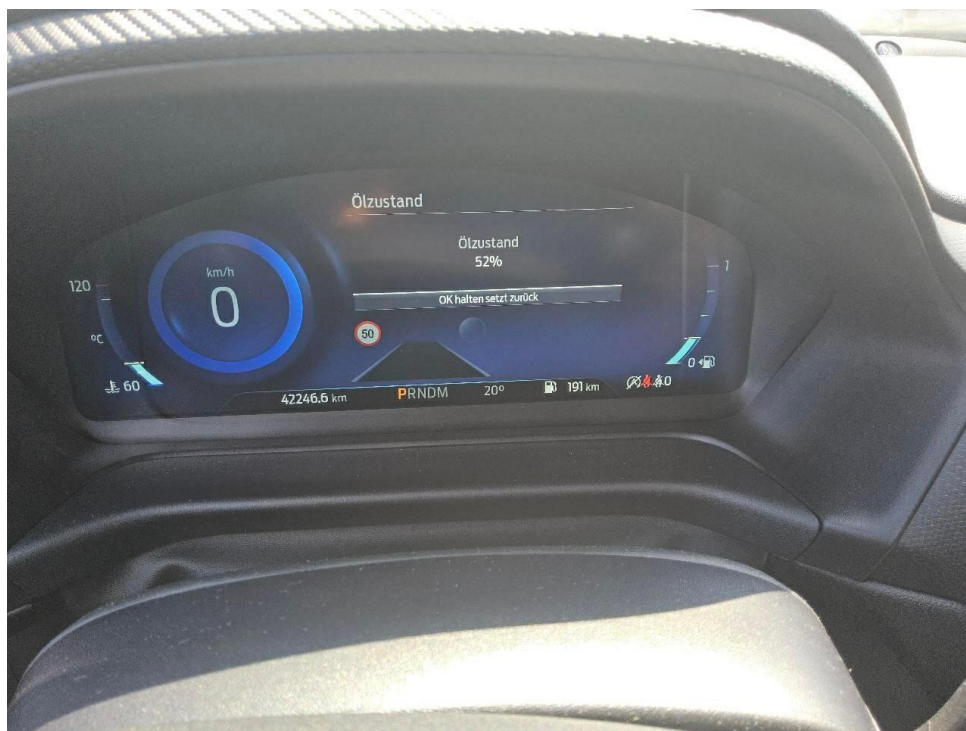
Bild 7 : Serviceintervallanzeige

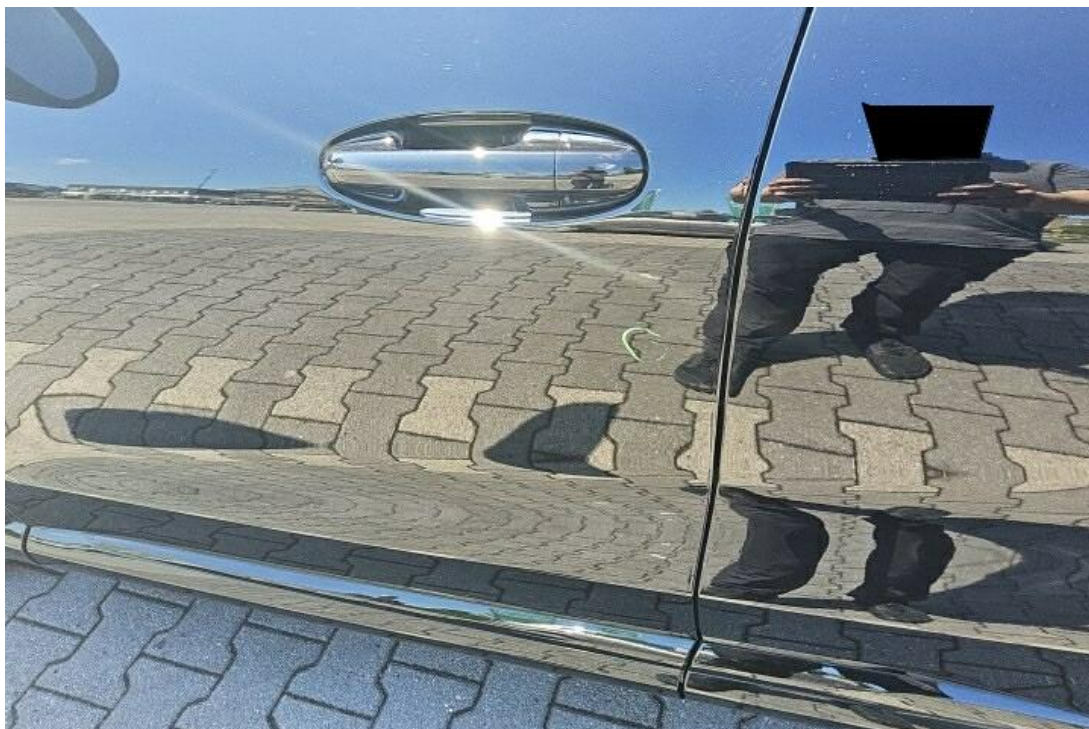
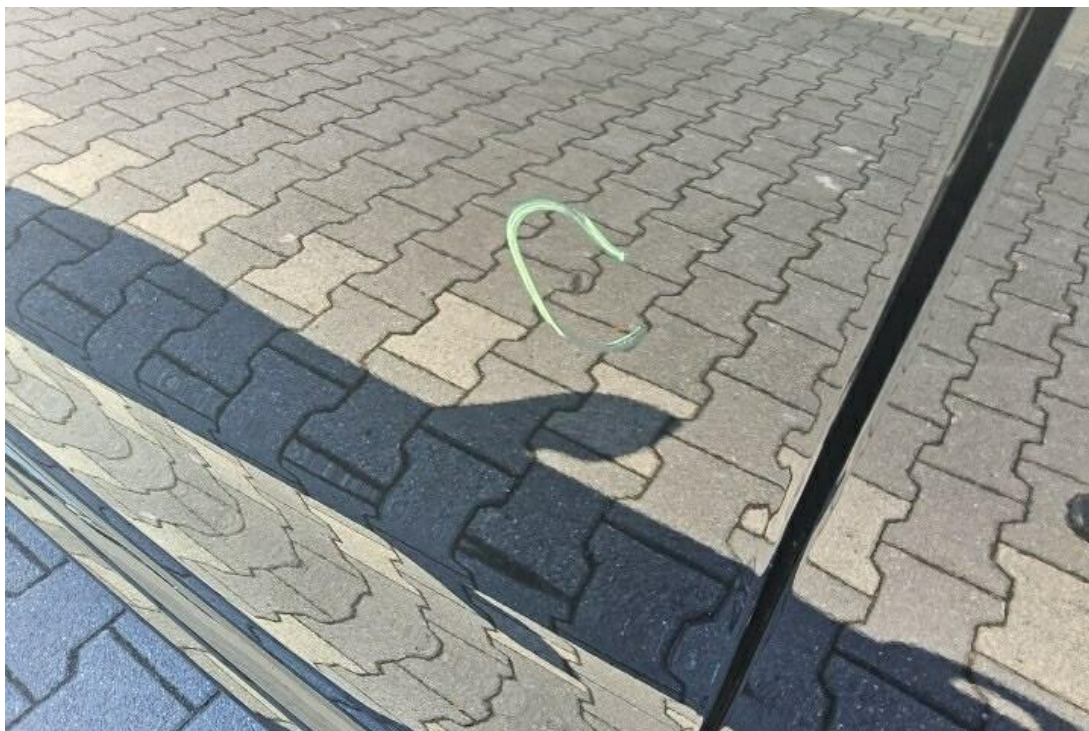
Bild 13 : Tür vorne links, deformiert, drücken

Bild 14 : Tür vorne links, deformiert, drücken

Tür vorne links, deformiert, drücken

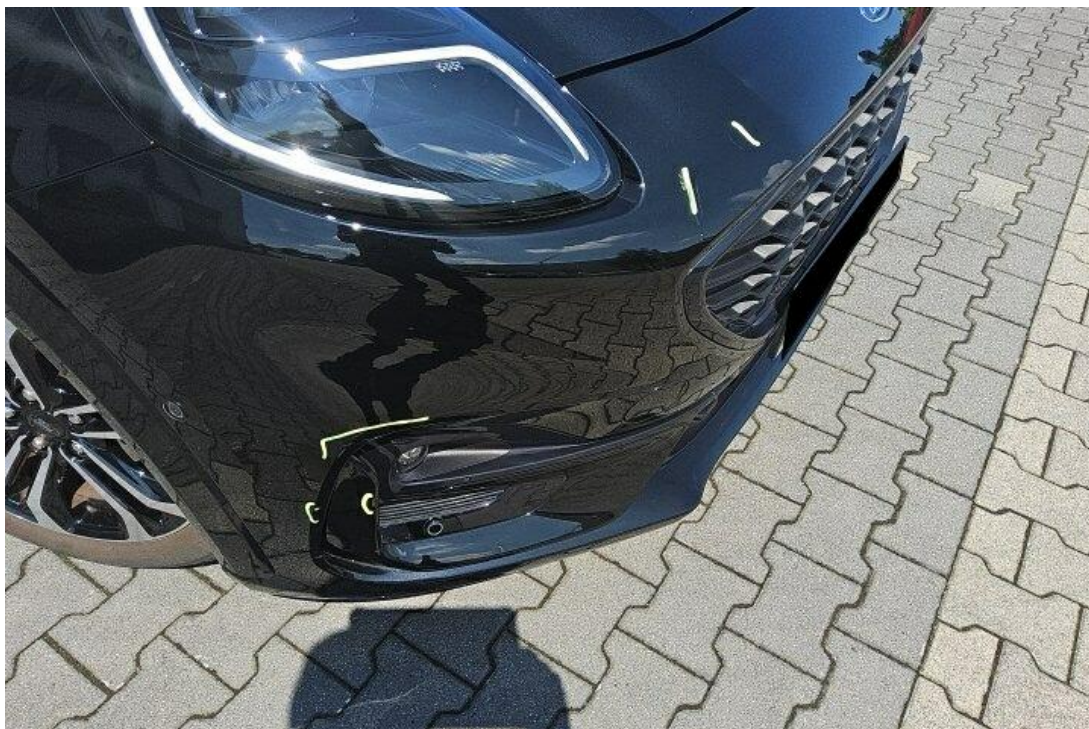
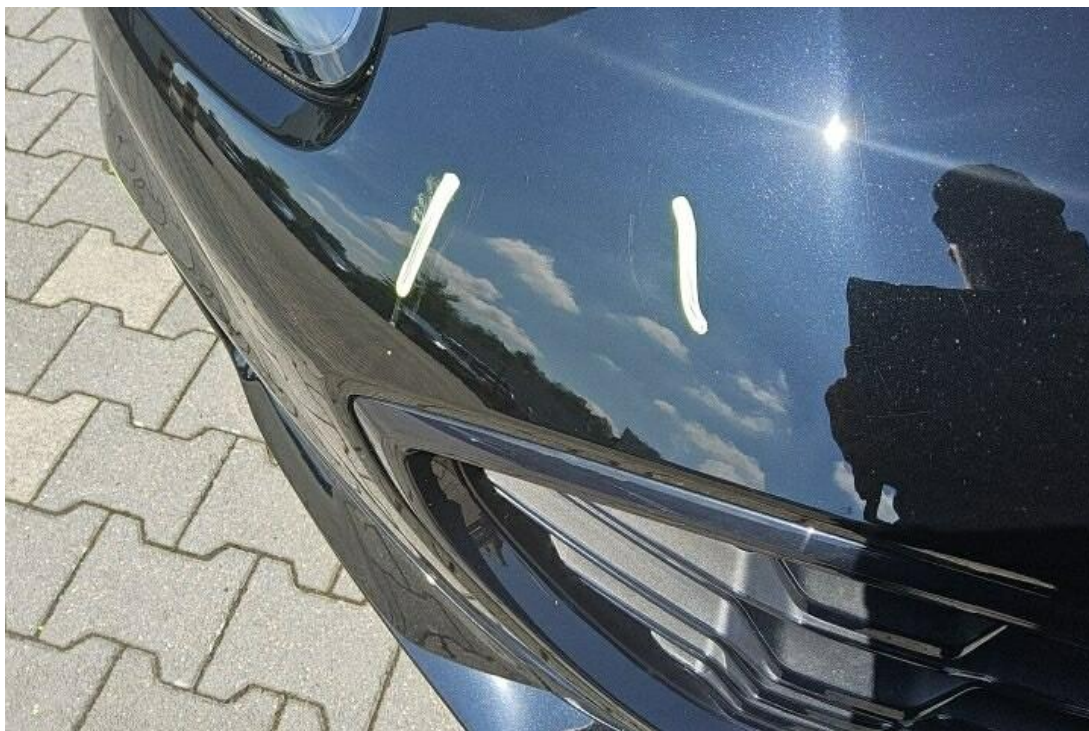
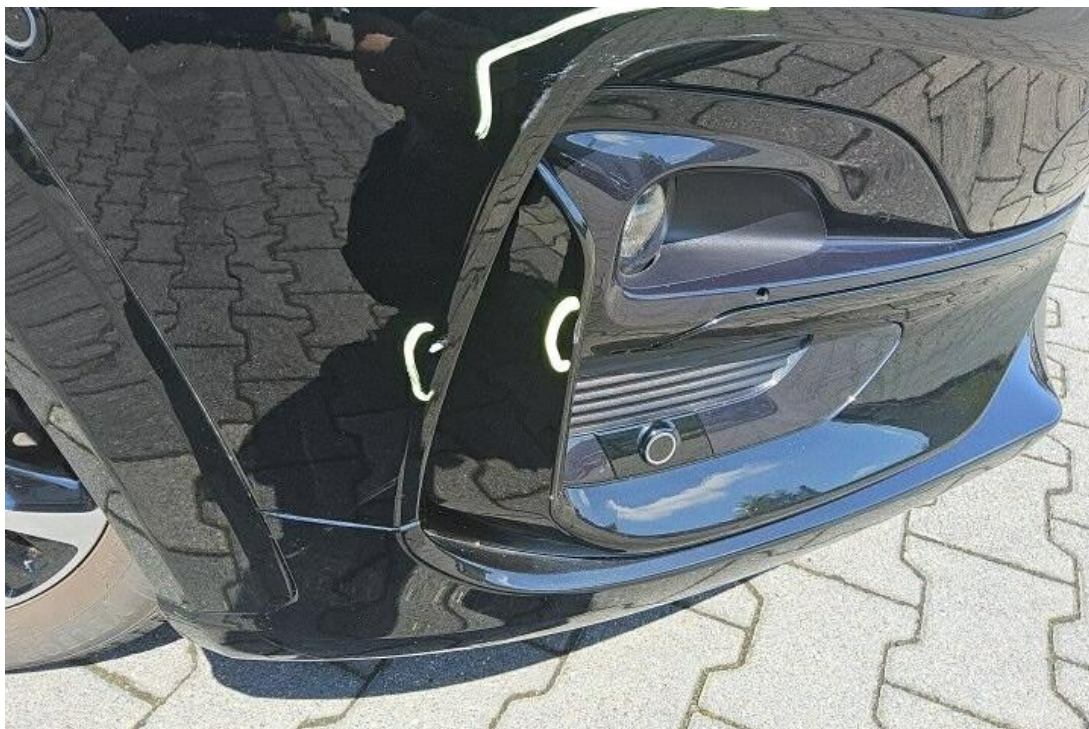
Bild 15 : Stoßfänger vorne Lackierung, verschrammt, lackieren

Bild 16 : Stoßfänger vorne Lackierung, verschrammt, lackieren

Bild 17 : Stoßfänger vorne Lackierung, verschrammt, lackieren

1. Stoßfänger vorne Lackierung verschrammt, lackieren mit Lackaufbau
2. Stoßfänger hinten Lackierung, verschrammt, smart repair

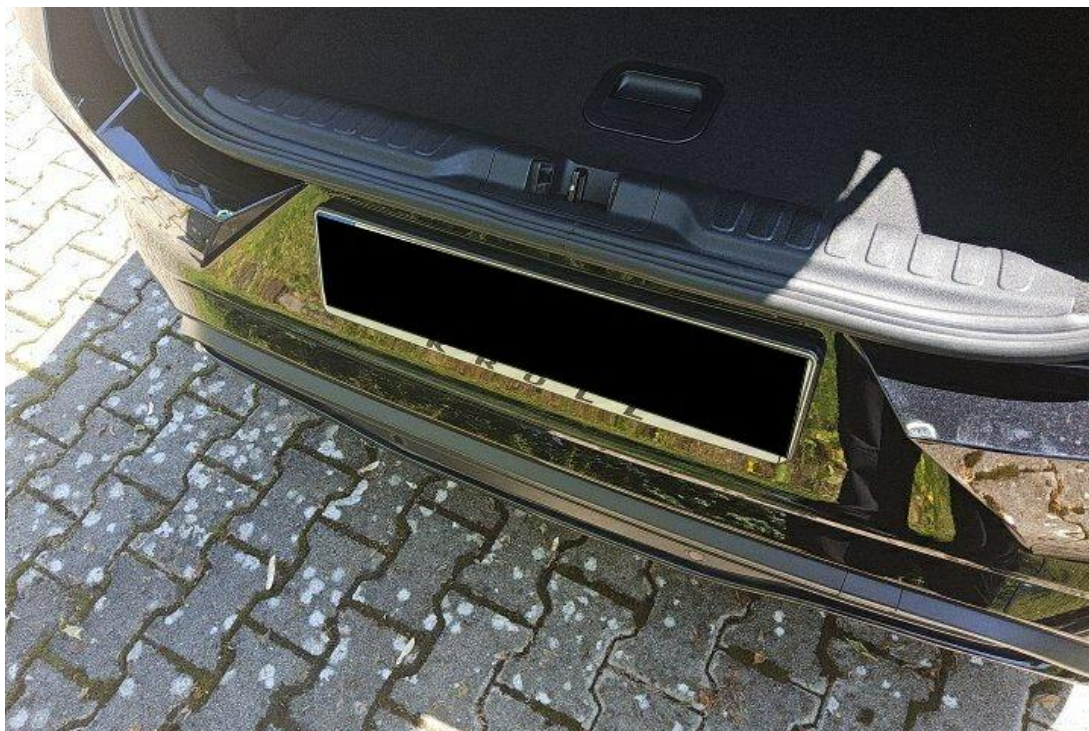
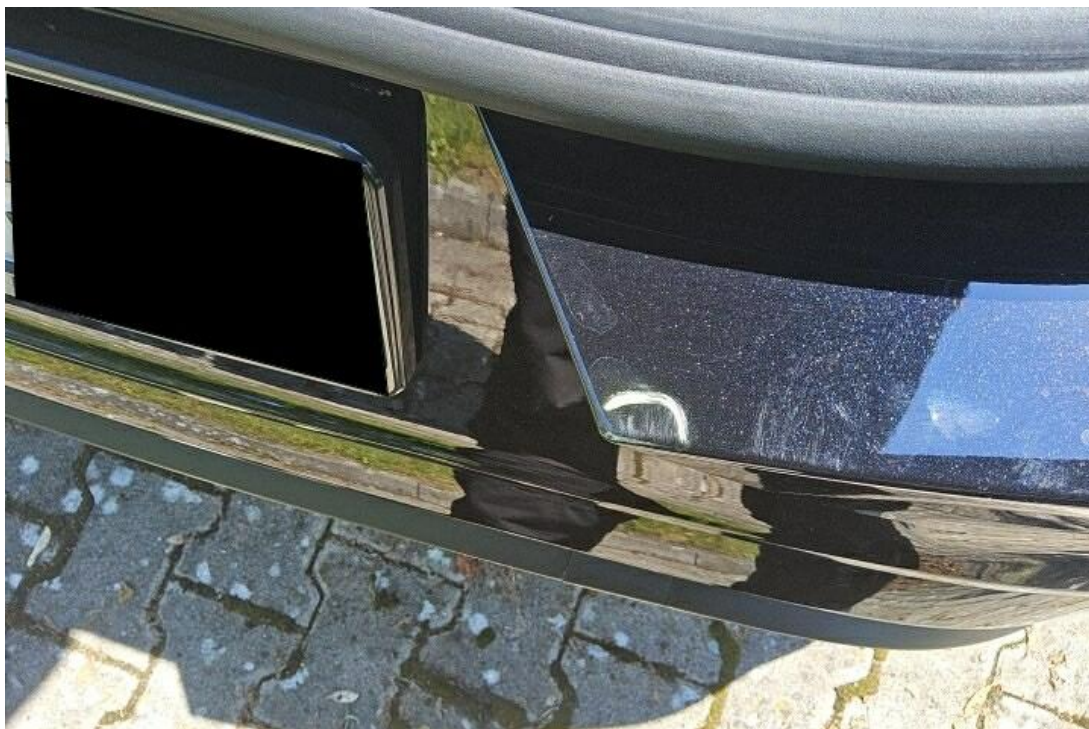
Bild 18 : Stoßfänger hinten Lackierung, verschrammt, smart repair

Bild 19 : Stoßfänger hinten Lackierung, verschrammt, smart repair

Bild 20 : Stoßfänger hinten Lackierung, verschrammt, smart repair
