LVV Nr 4580006  
Hersteller Volvo  
Model XC40  
Variante Inscription B4 MHEV  
Listenpreis 42.621,85  
VIN YV1XZK8VFN2741060  
Erstzulassungsdatum 1.2.2022  
Kennzeichen M SP3373

# Zustandsbericht / Minderwertgutachten

Erstzulassung	16.02.2022	Letzte Zulassung	16.02.2022
Hersteller	VOLVO	Typ / Verkaufsbez.	XC40 B4 B DKG Momentum
Aufbauart	Limousine	Türen	4
Sitzplätze	5	Fahrzeug-Ident.-Nr.	YV1XZK8VFN2741060
HSN / TSN	9101 / BRQ	Schlüssel-Nr.	40516548
Km-Stand abgelesen	35403	Nächste HU §29 StVZO	06 / 2027
Energiequelle / Kraftstoff	Hybr.Benzin/E	Zylinderanzahl	/ Hybridantrieb
Leistung (kW)	145	Hubraum (ccm)	1969
Schadstoffklasse:	EURO6;WLTP;AP;PI/CI; M,	Antriebsart	Allrad
	N1 I		
Getriebe / Gänge	Automatik / 7	Felgen	Leichtmetall
Farbe	Grau	Polster / Farbe	Leder / Schwarz
	Es wird unterstellt, dass die Gesamtleistung dem abgelesenen Km-Stand entspricht.

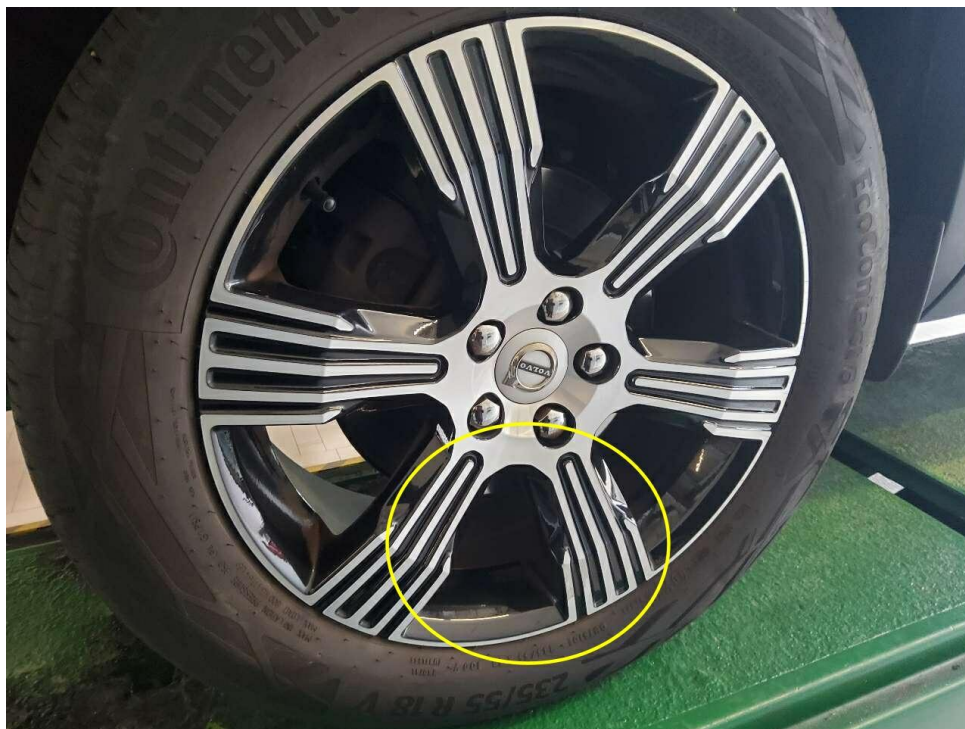
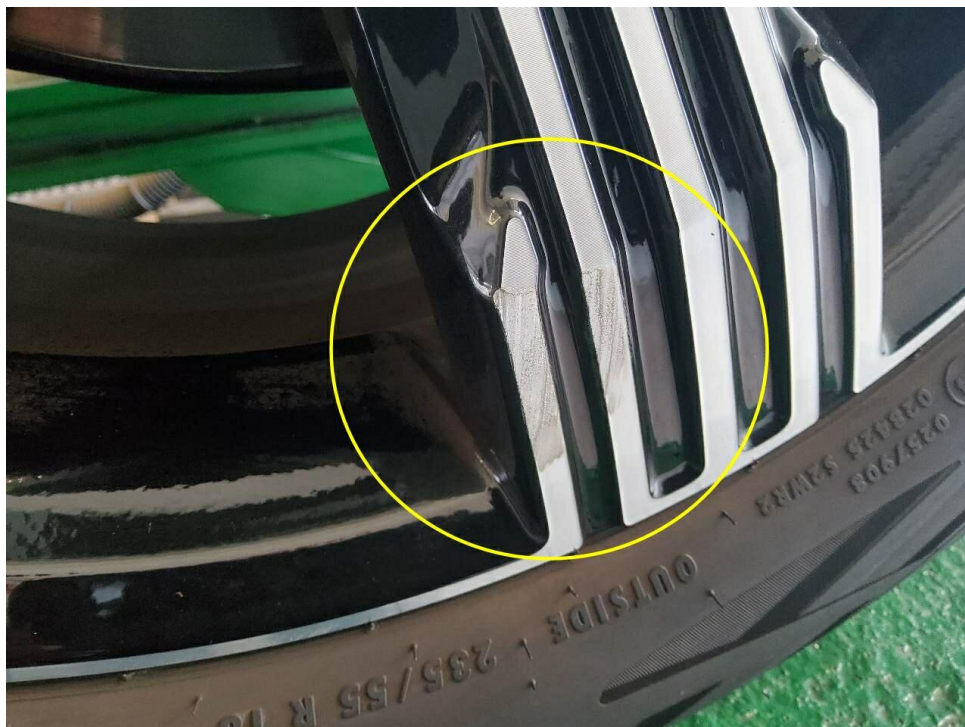
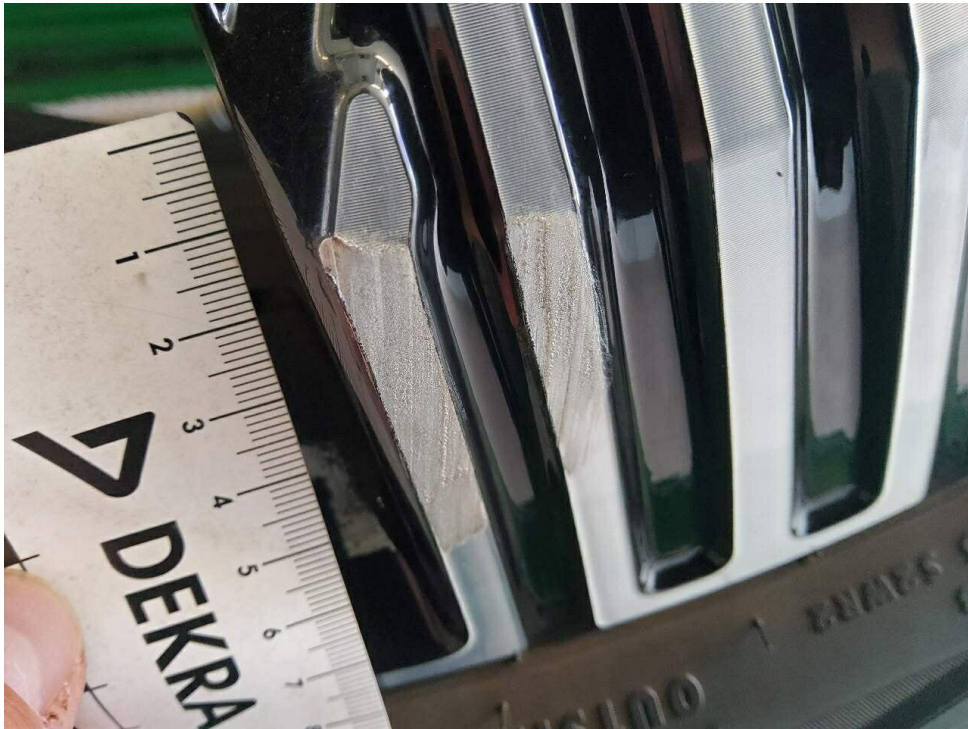
Bild 13 : Felge hinten rechts verschrammt

Bild 14 : Felge hinten rechts verschrammt

Bild 15 : Felge hinten rechts verschrammt

1. Glanzgedrehte Felge hinten rechts verschrammt, erneuern (Bild 13, 14, 15)
