## Zustandsbericht

| Besichtigungsdatum | 06.07.2026 |

| Kennzeichen | OD-MX 6364 | Fzg.-Ident.-Nummer | WV1ZZZ7HZMH060361 |
| Typ | Transporter 2,0 TDI BMT lang Kastenwagen | Fahrzeugart | Transporter |

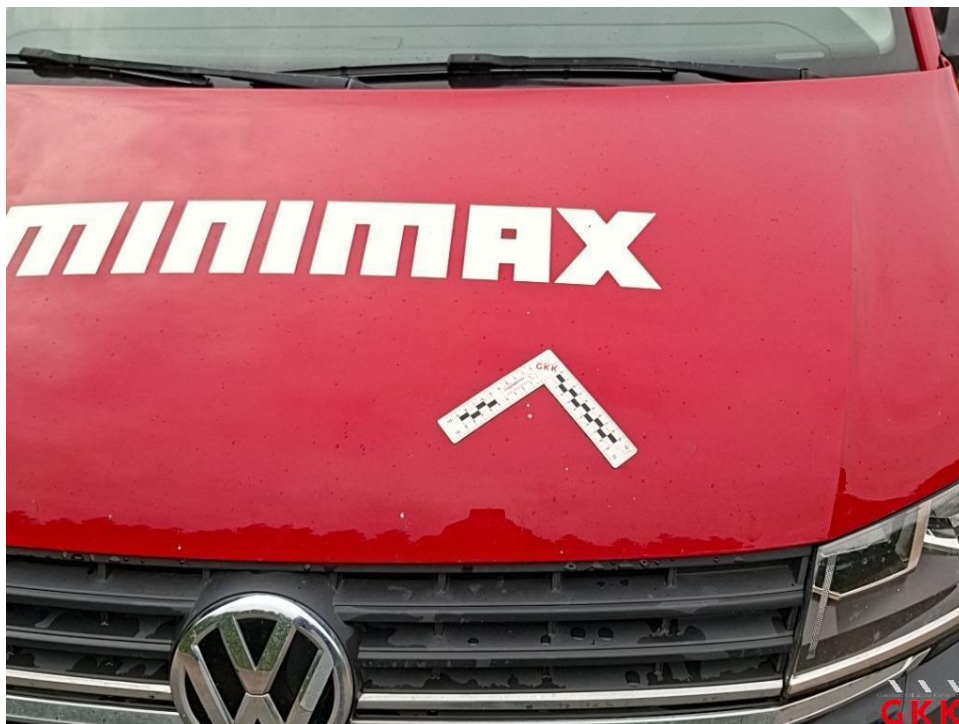
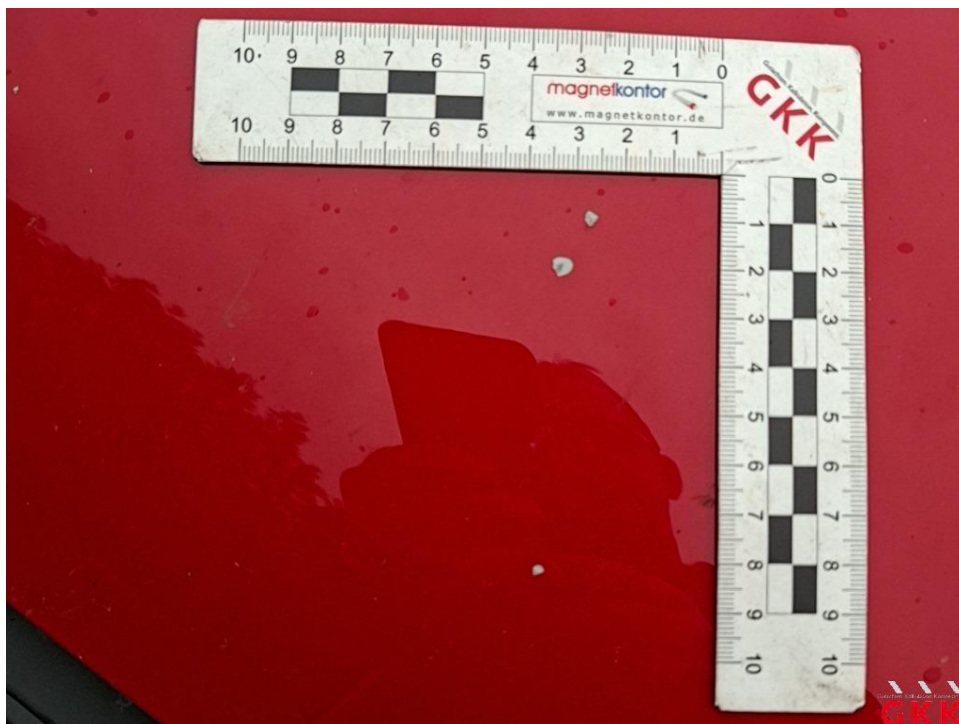
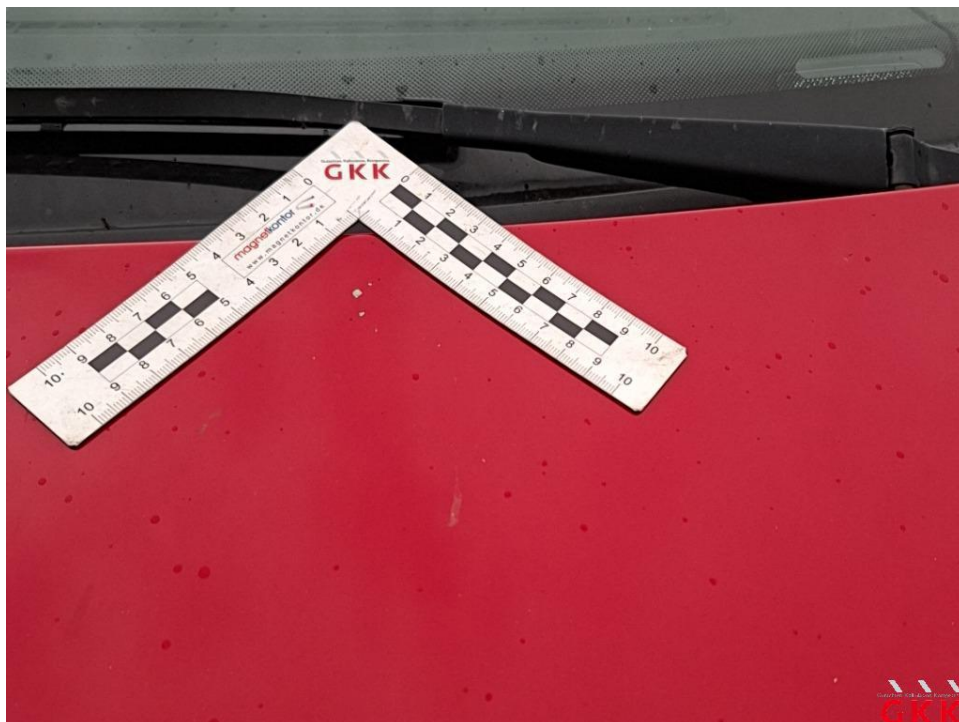
Motorhaube, Steinschlag und Kratzer (Bild 11, Bild 12, Bild 13)

Bild 11. Motorhaube, Steinschlag und Kratzer, lackieren

Bild 12. Motorhaube, Steinschlag und Kratzer, lackieren

Bild 13. Motorhaube, Steinschlag und Kratzer, lackieren

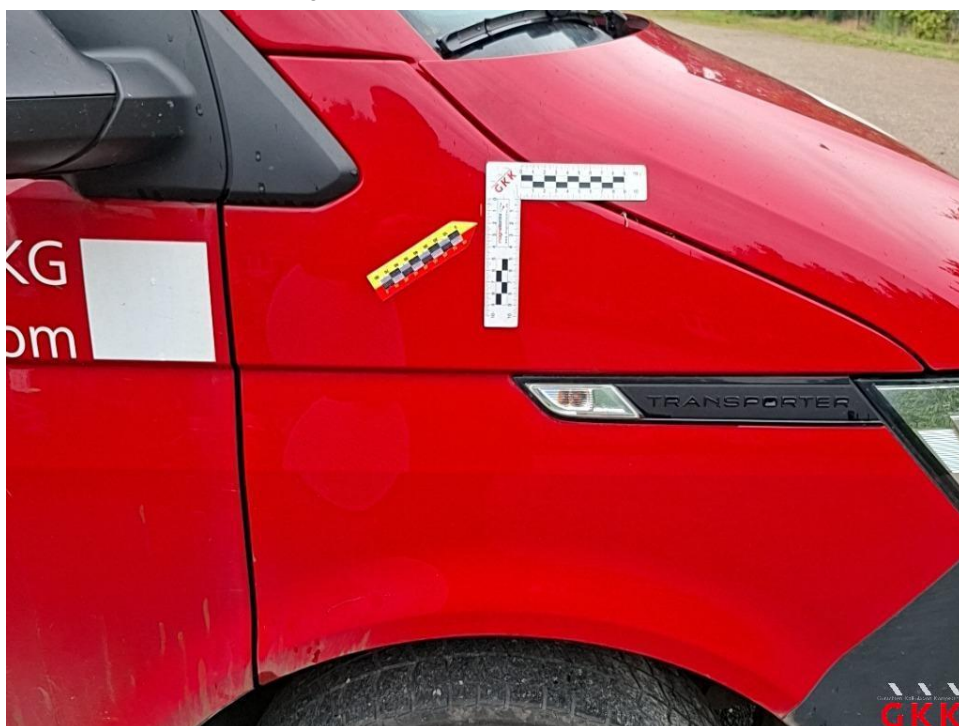
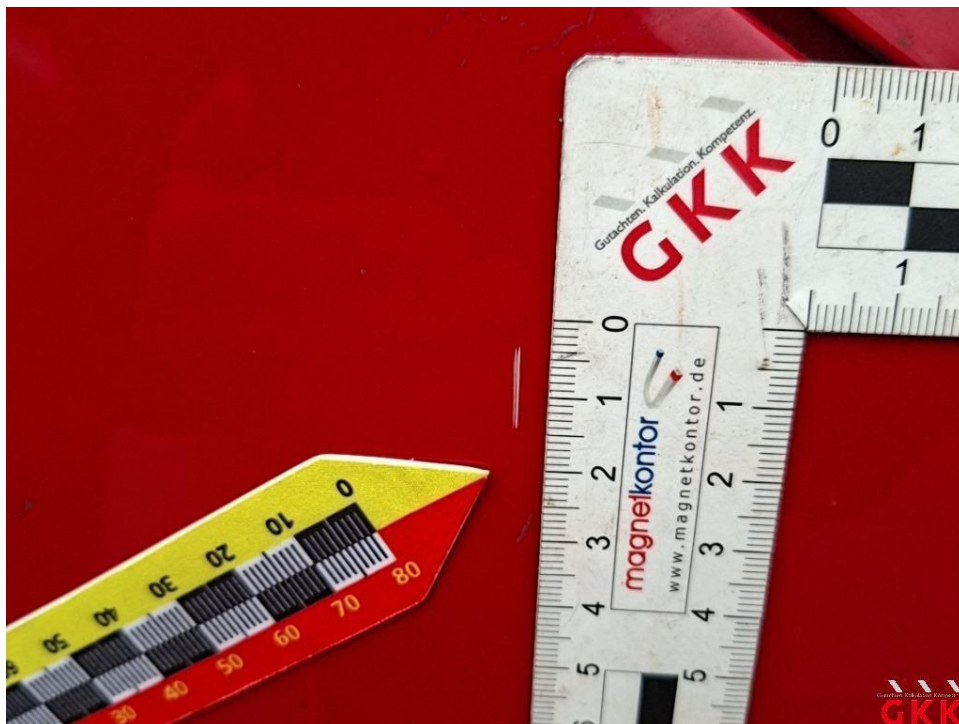
Kotflügel vorne rechts, verkratzt (Bild 14, Bild 15)

Bild 14. Kotflügel vorne rechts, verkratzt, lackieren

Bild 15. Kotflügel vorne rechts, verkratzt, lackieren

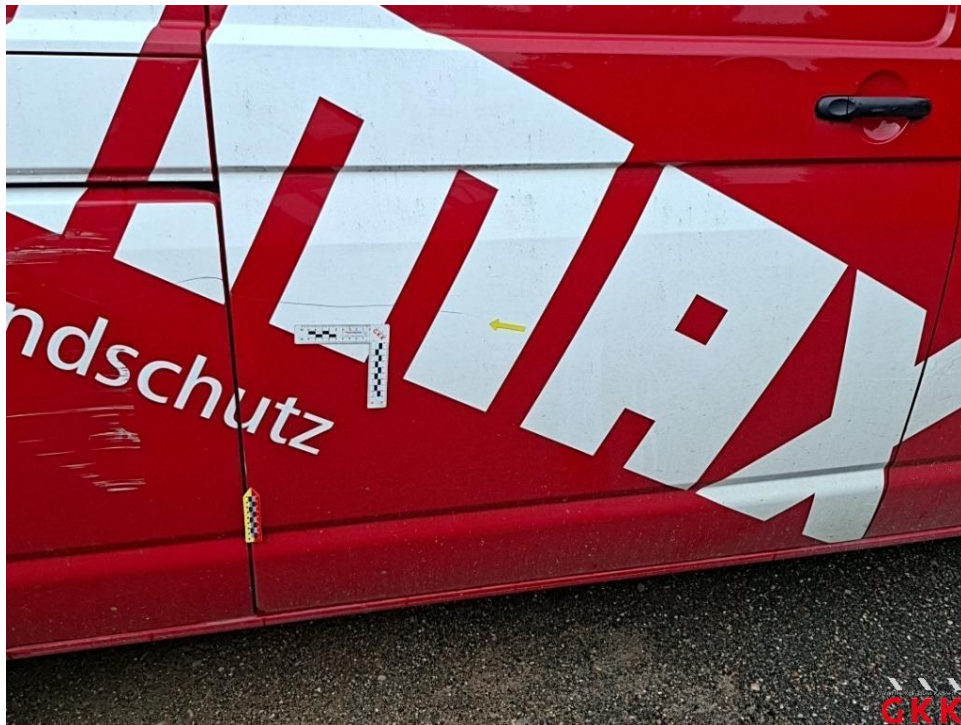
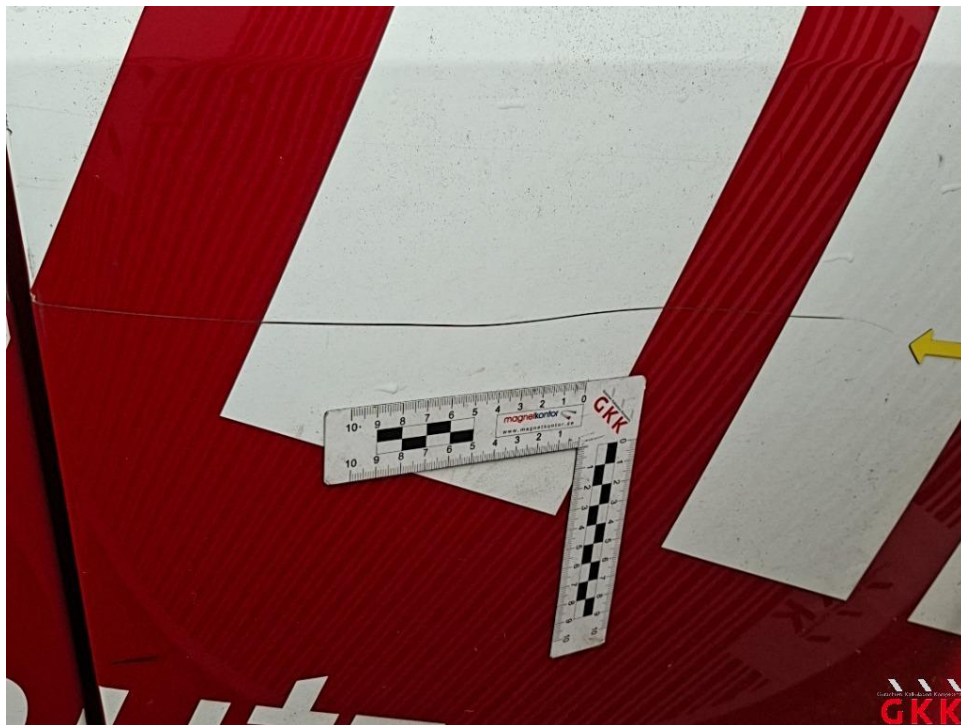
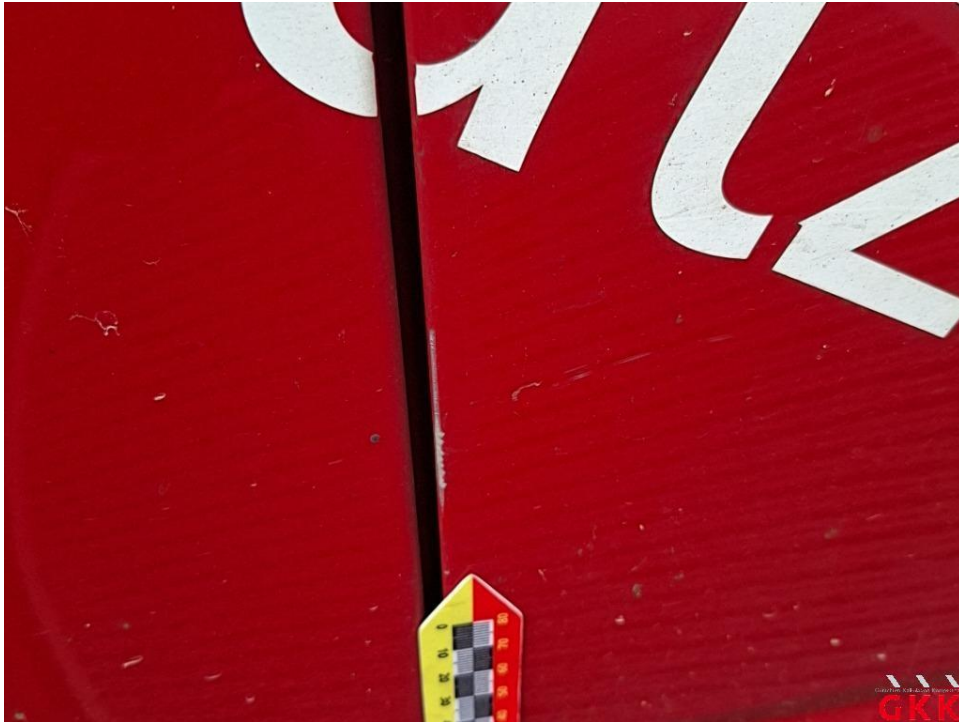
Schiebetür rechts, verkratzt (Bild 19, Bild 20, Bild 21)

Bild 19. Schiebetür rechts, verkratzt, lackieren

Bild 20. Schiebetür rechts, verkratzt, lackieren

Bild 21. Schiebetür rechts, verkratzt, lackieren

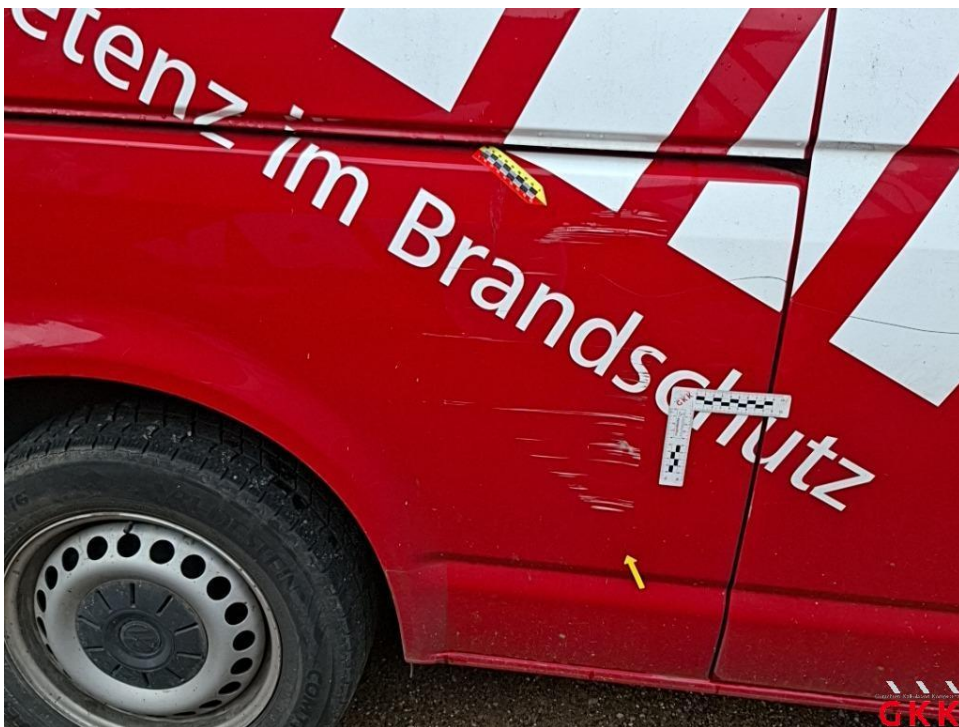
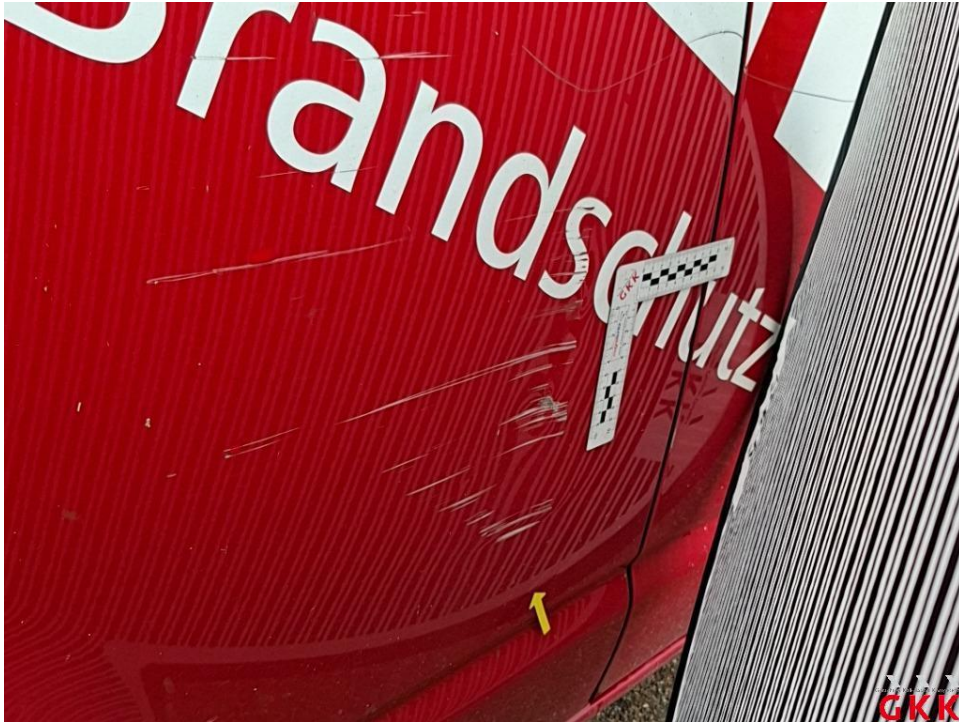
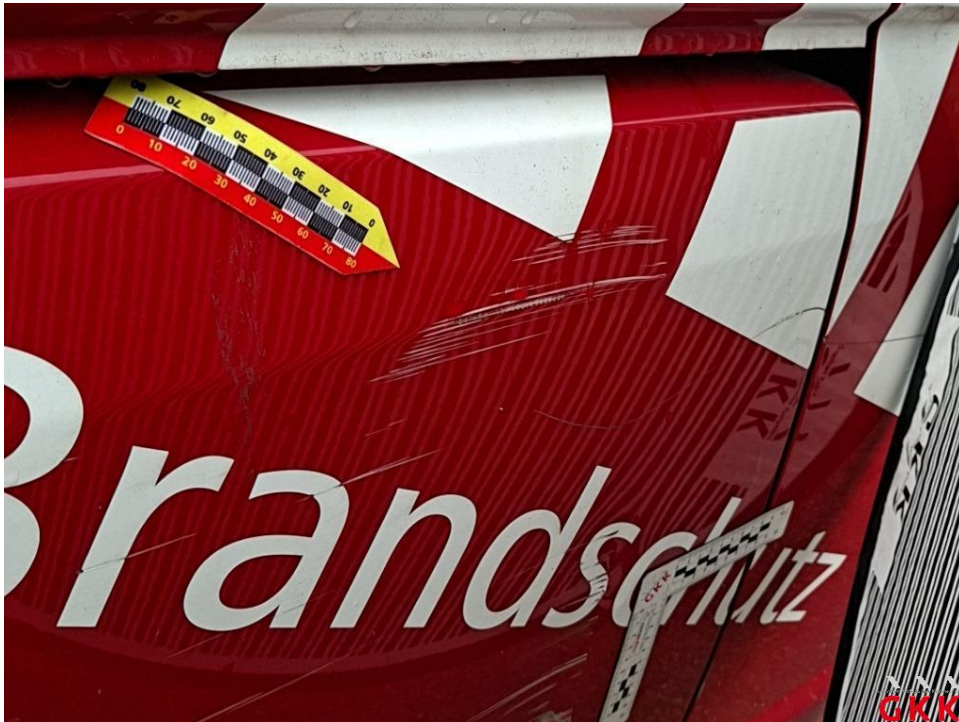
Seitenwand rechts unterhalb, beschädigt (Bild 22, Bild 23, Bild 24)

Bild 22. Seitenwand rechts, unterhalb, beschädigt, instand setzen - lackieren

Bild 23. Seitenwand rechts, unterhalb, beschädigt, instand setzen - lackieren

Bild 24. Seitenwand rechts, unterhalb, beschädigt, instand setzen - lackieren

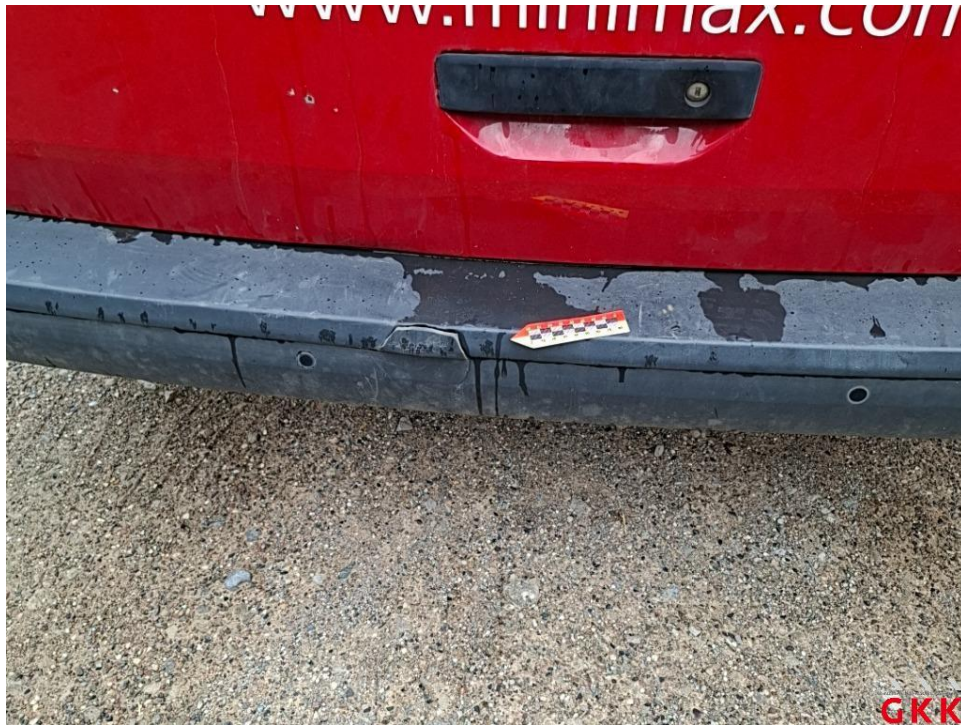
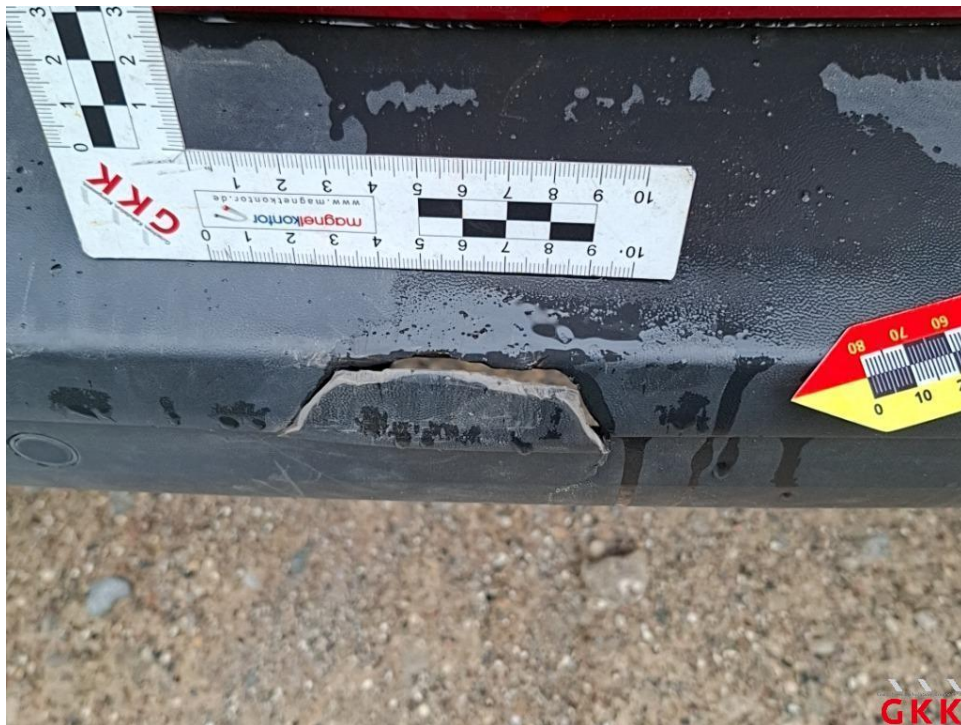
Stoßfänger hinten Verkleidung -unlackiert-, gerissen (Bild 25, Bild 26)

Bild 25. Stoßfänger hinten, Verkleidung -unlackiert-, gerissen, ersetzen

Bild 26. Stoßfänger hinten, Verkleidung -unlackiert-, gerissen, ersetzen

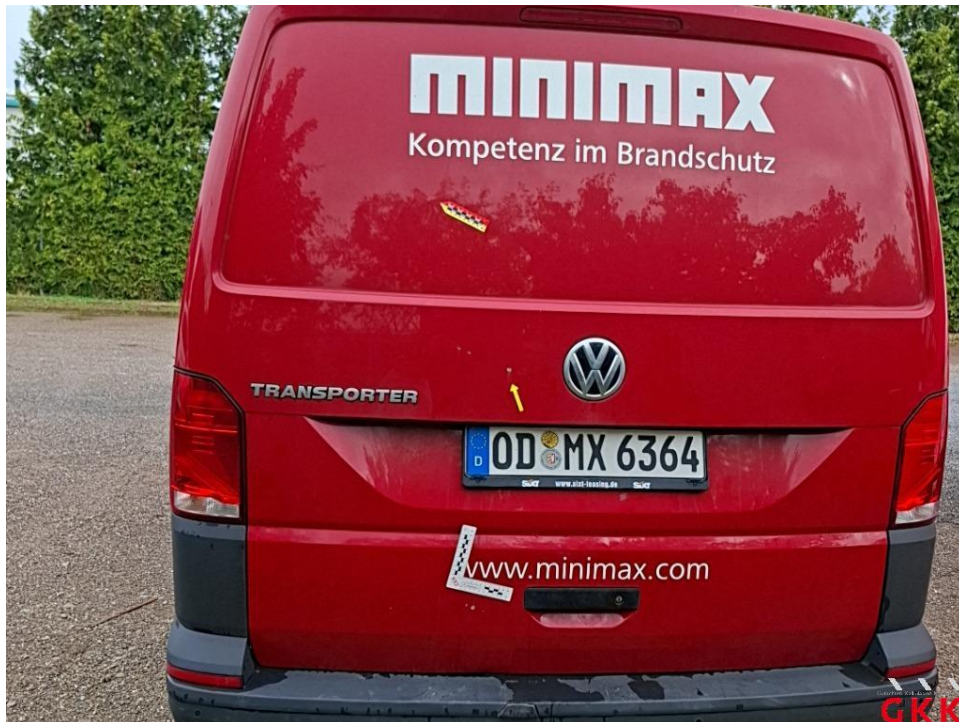
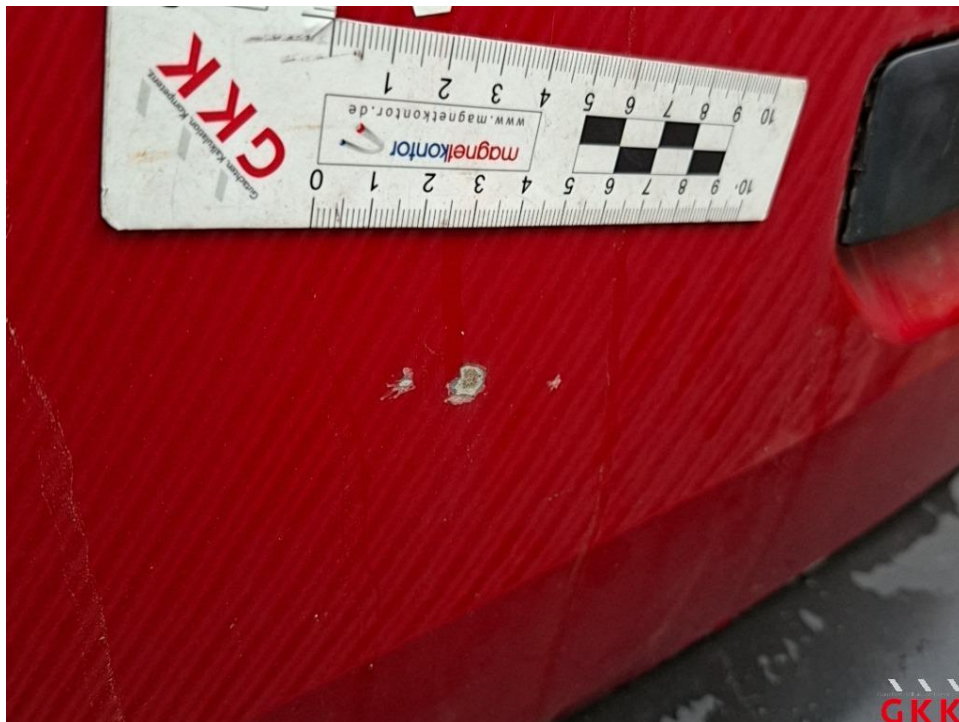
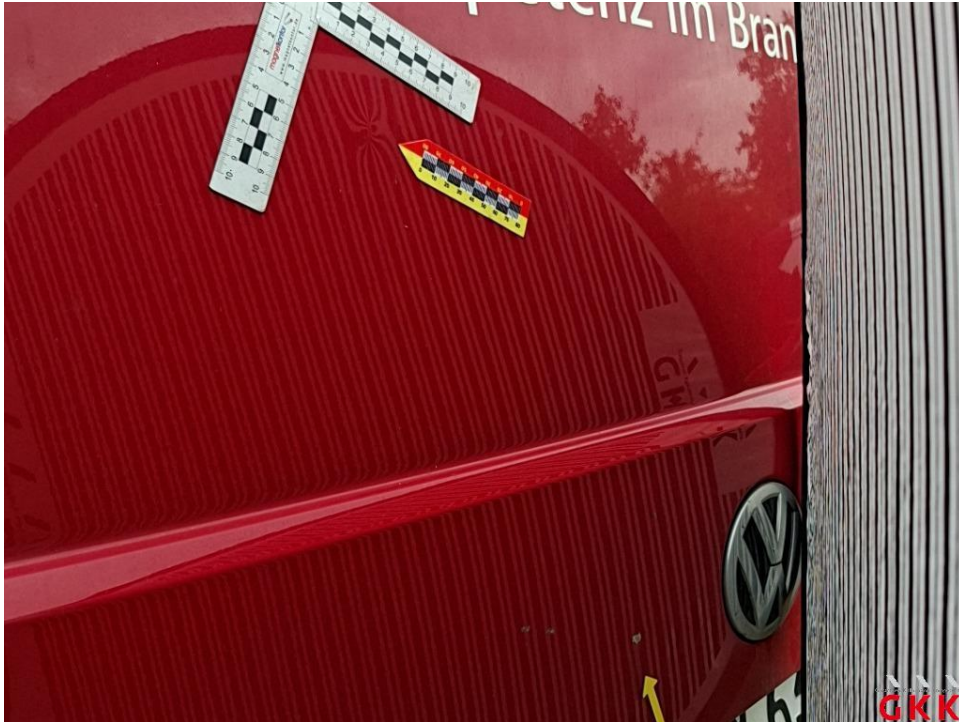
Heckklappe, beschädigt (Bild 27, Bild 28, Bild 29)

Bild 27. Heckklappe, beschädigt, instand setzen - lackieren

Bild 28. Heckklappe, beschädigt, instand setzen - lackieren

Bild 29. Heckklappe, beschädigt, instand setzen - lackieren

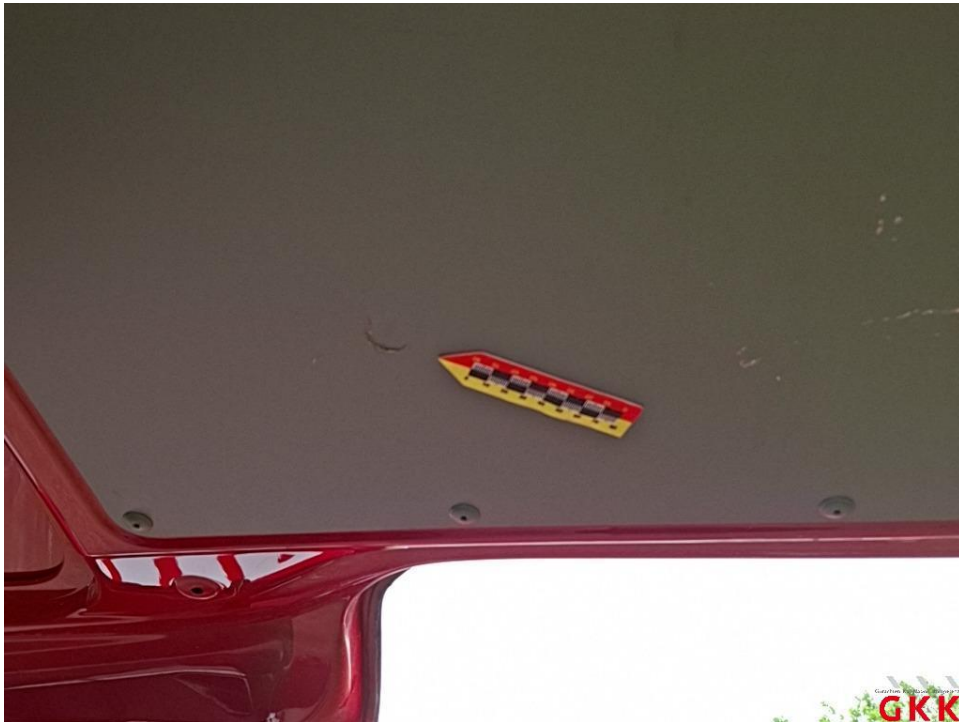
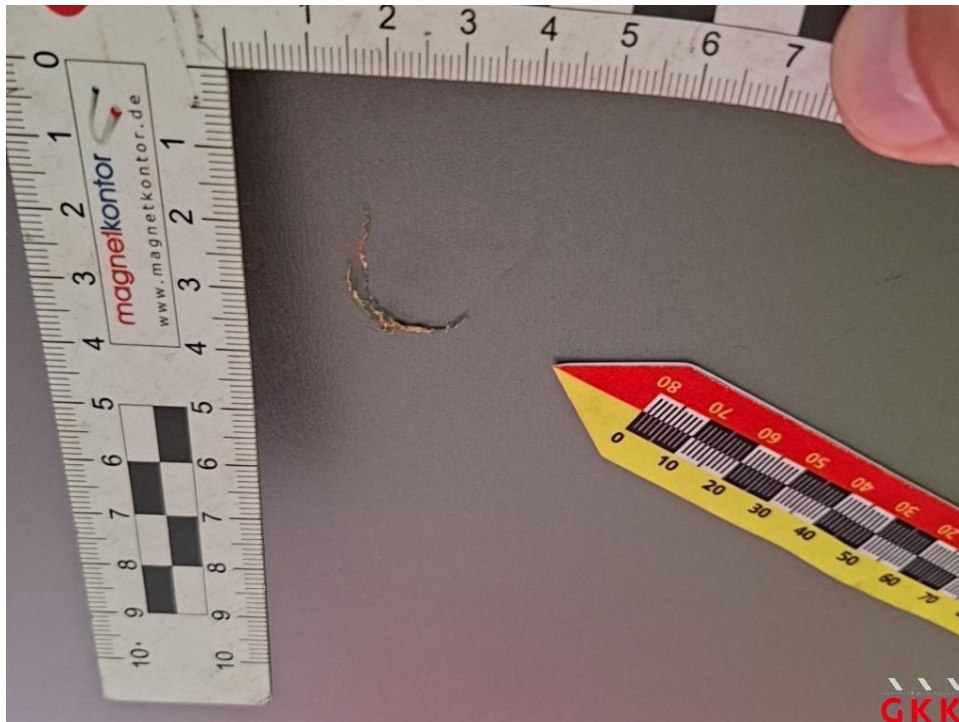
Heckklappe Innenverkleidung, beschädigt (Bild 30, Bild 31)

Bild 30. Heckklappe, Innenverkleidung, beschädigt, ersetzen

Bild 31. Heckklappe, Innenverkleidung, beschädigt, ersetzen

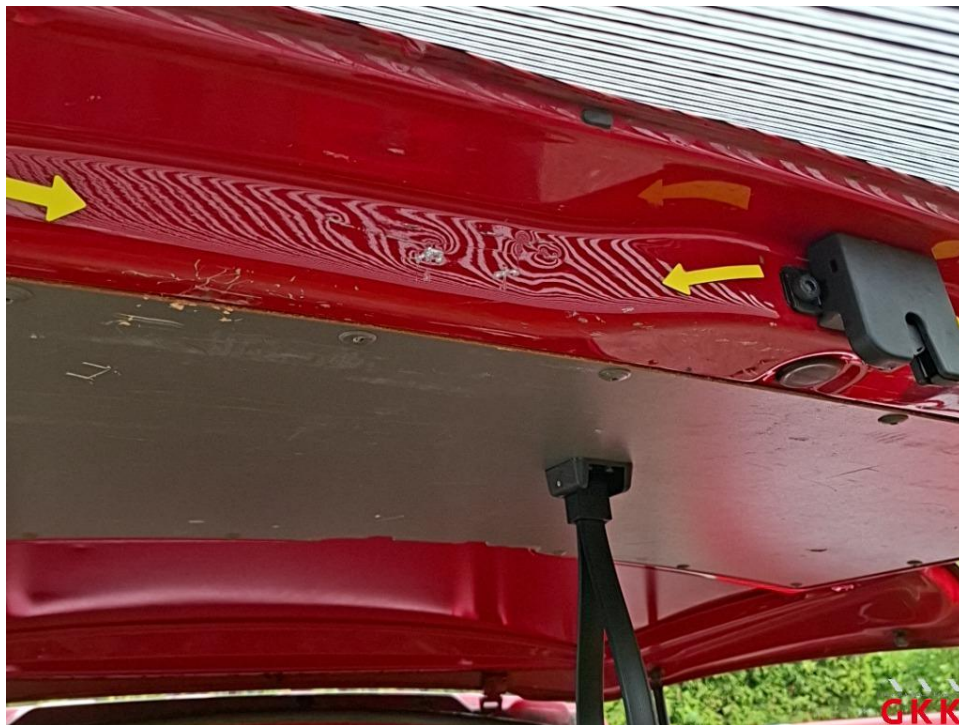
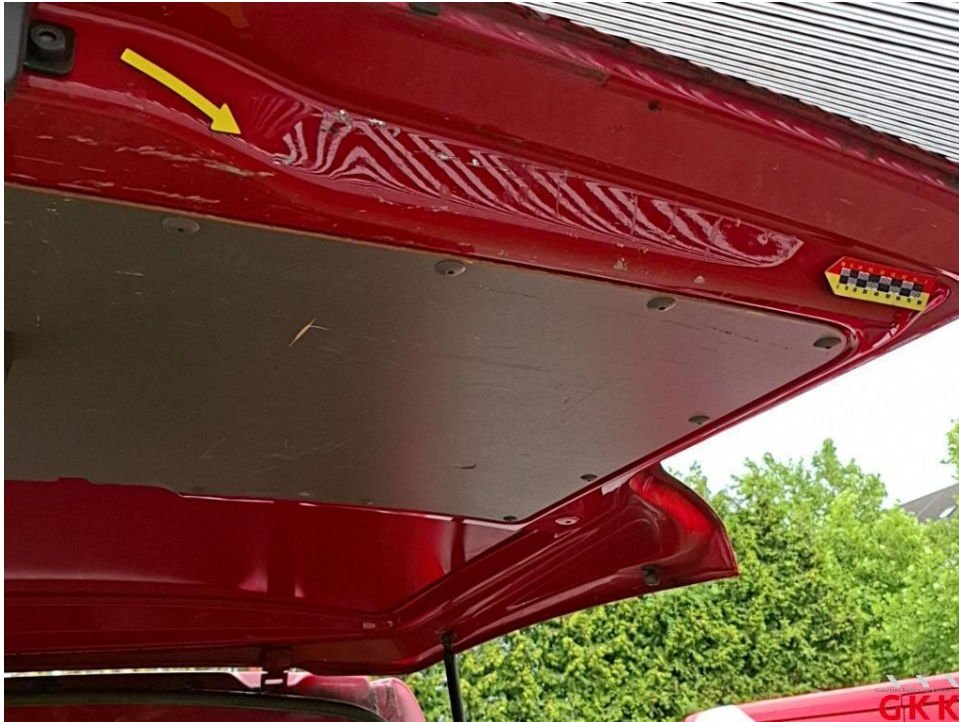
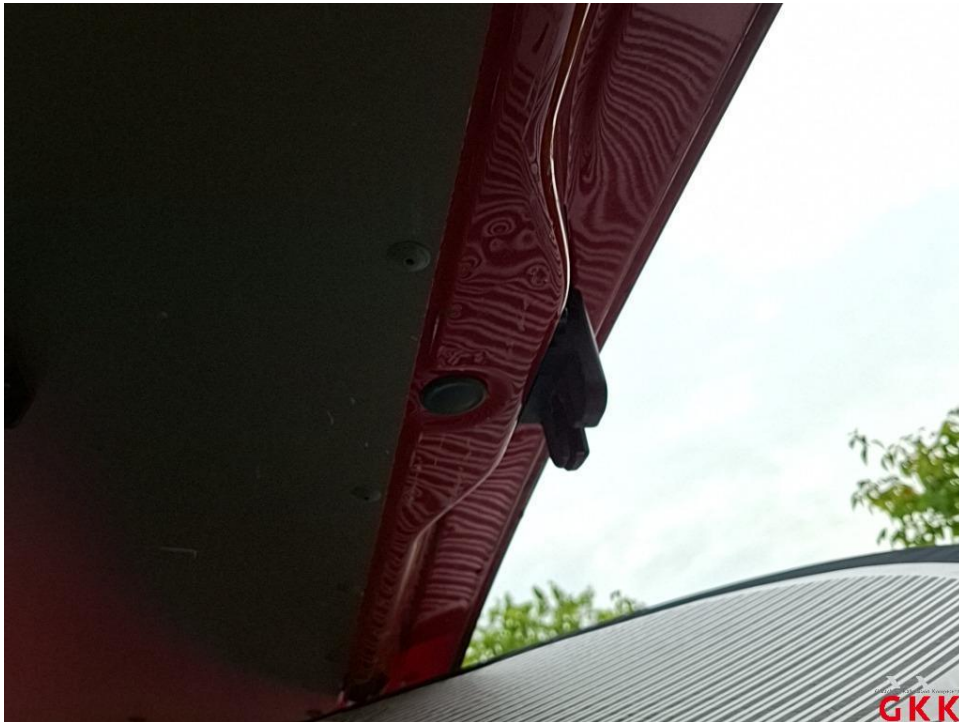
Heckklappe innen, beschädigt (Bild 32, Bild 33, Bild 34)

Bild 32. Heckklappe, innen, beschädigt, instand setzen - lackieren

Bild 33. Heckklappe, innen, beschädigt, instand setzen - lackieren

Bild 34. Heckklappe, innen, beschädigt, instand setzen - lackieren

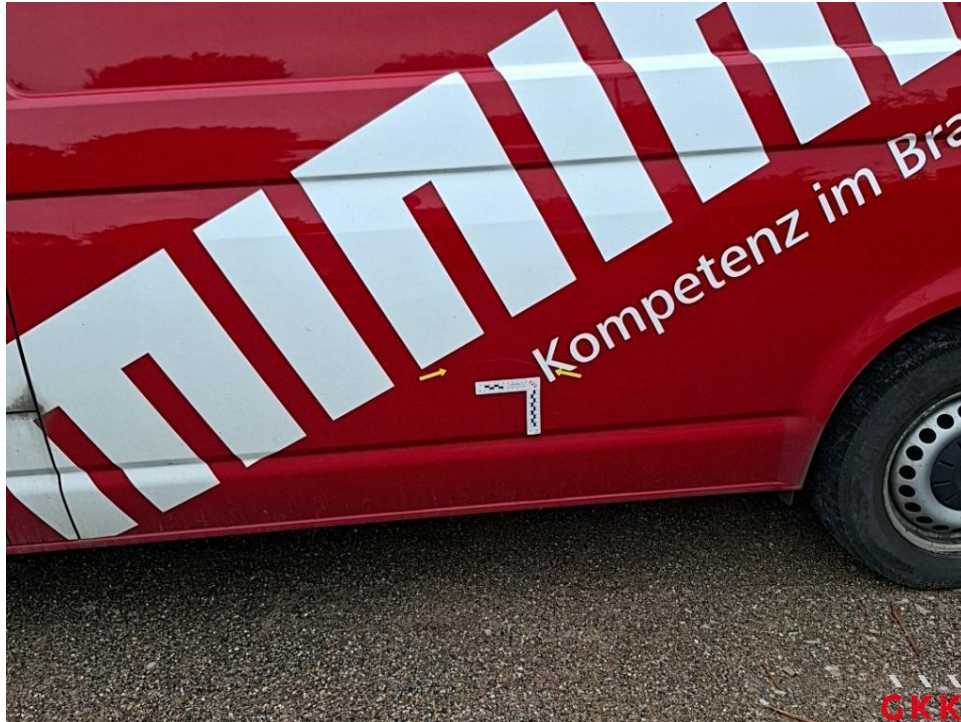
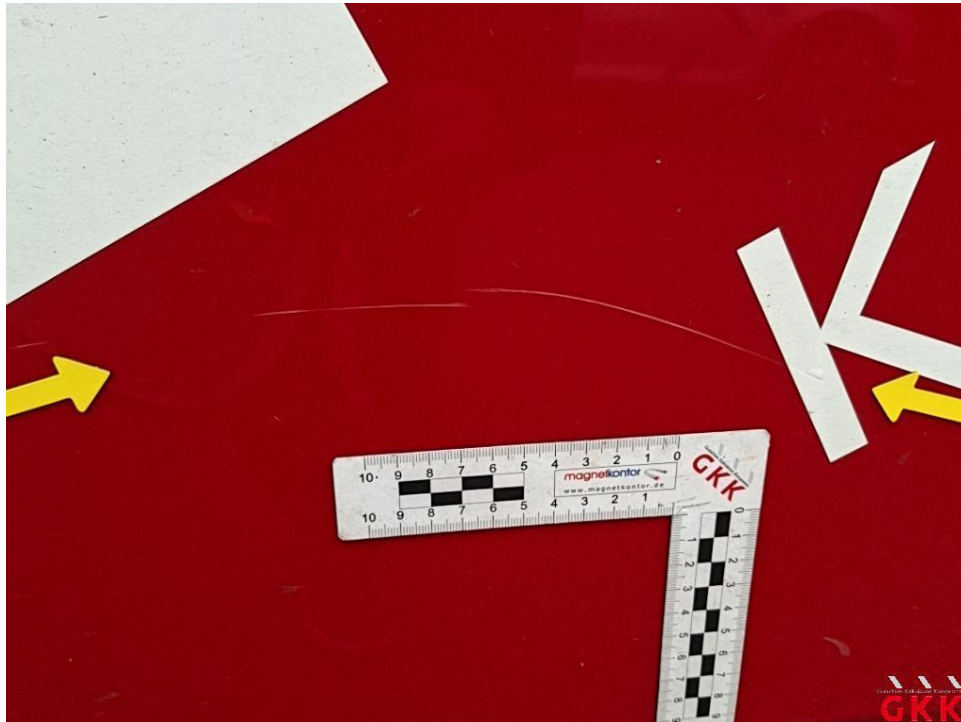
Seitenwand links unterhalb, verkratzt (Bild 35, Bild 36)

Bild 35. Seitenwand links, unterhalb, verkratzt, lackieren

Bild 36. Seitenwand links, unterhalb, verkratzt, lackieren

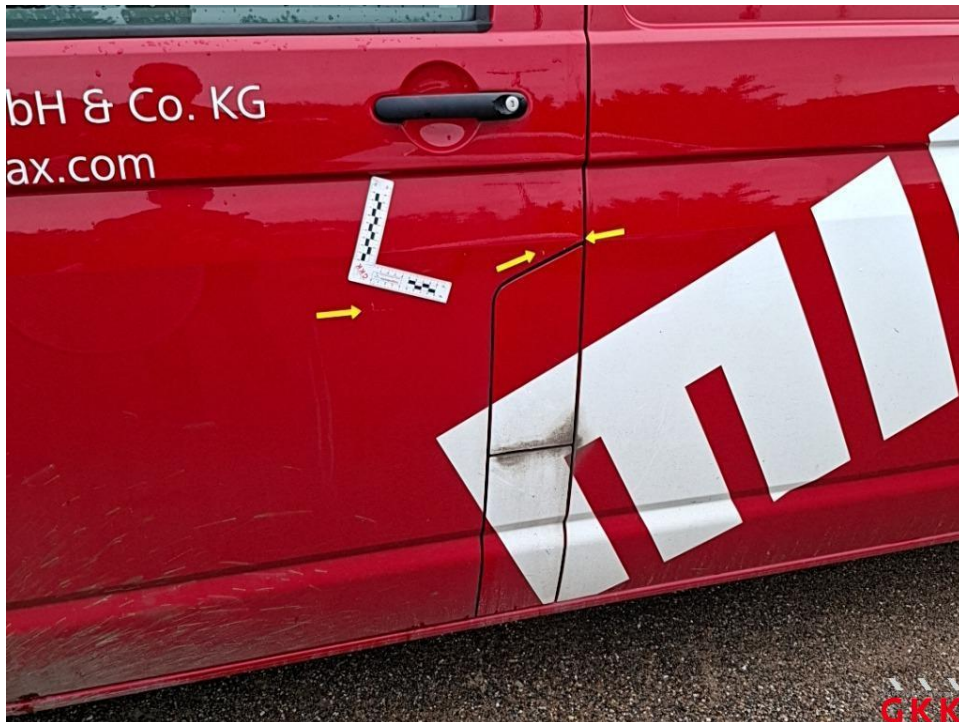
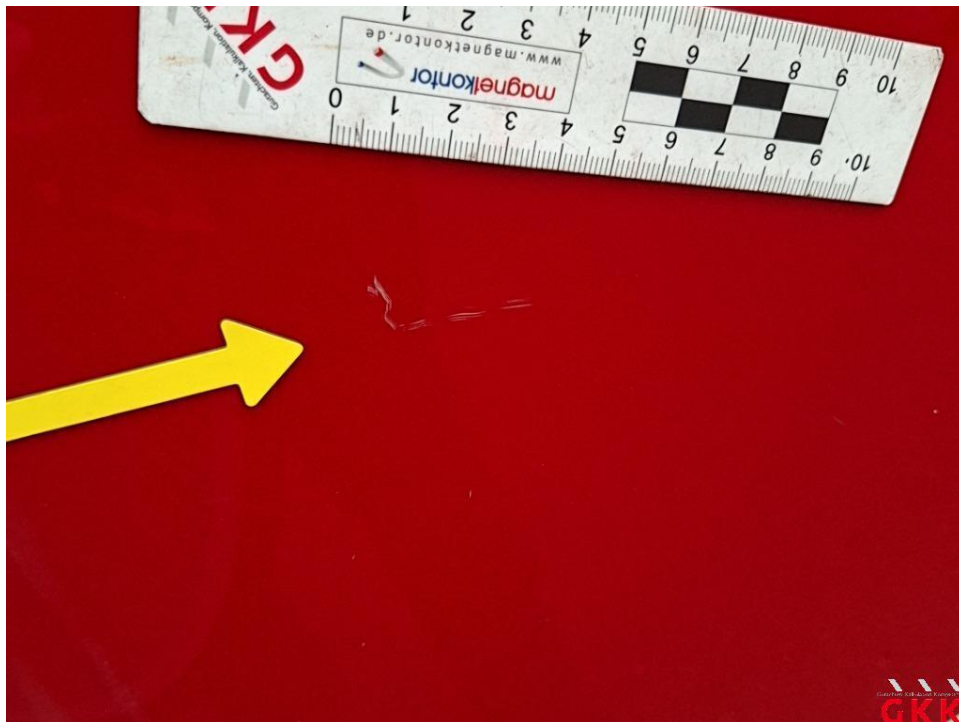
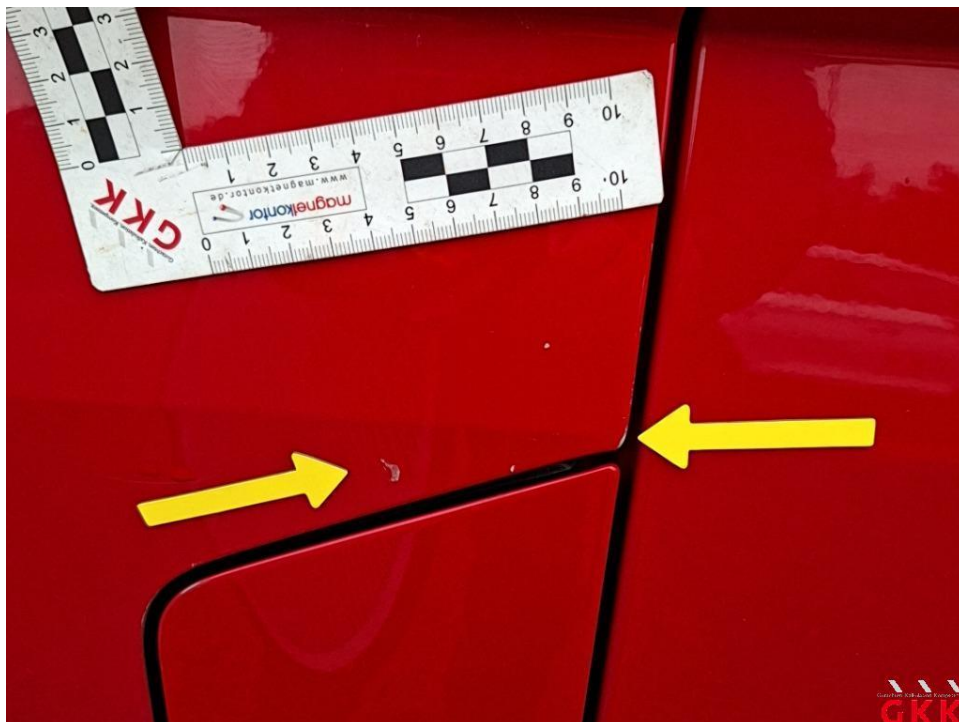
Tür vorne links, verkratzt (Bild 37, Bild 38, Bild 39)

Bild 37. Tür vorne links, verkratzt, lackieren

Bild 38. Tür vorne links, verkratzt, lackieren

Bild 39. Tür vorne links, verkratzt, lackieren

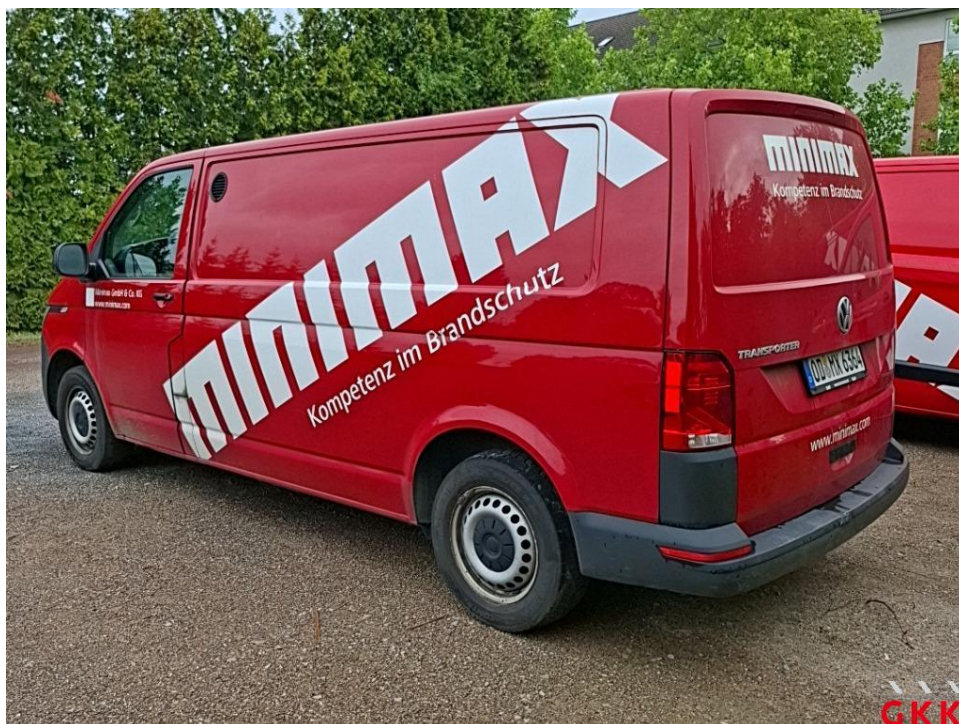
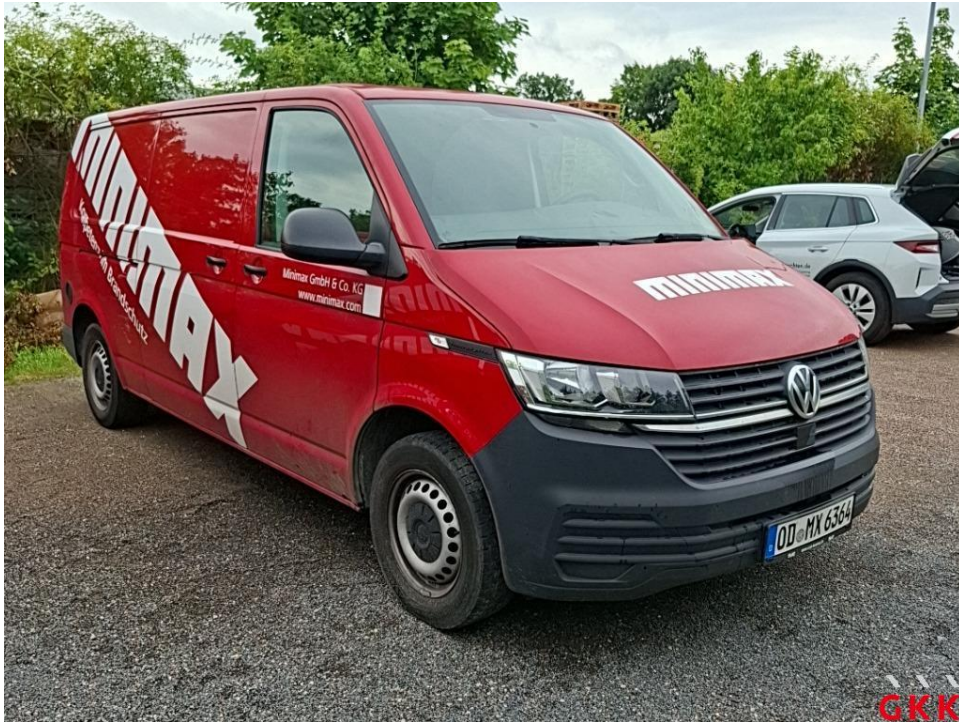
Beschriftungs- / Werbefolie, beklebt (Bild 40, Bild 41)

Bild 40. Beschriftungs- / Werbefolie, beklebt, entkleben

Bild 41. Beschriftungs- / Werbefolie, beklebt, entkleben
