# Zustandsbericht

Protokollnummer: 43864954  
Auftrags-Nr / Referenz: 25561119  
Besichtigungsdatum: 06.02.2026

| Hersteller / Modell | Volvo XC90 B5 D AWD Plus Bright | | |
| Kennzeichen | K-CB 2720 | Fahrgestellnummer | YV1LFK2V3R1213171 |

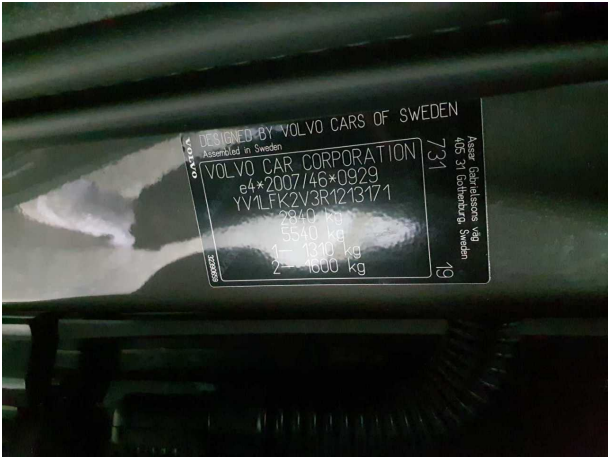
- Die Fahrzeug-Identifizierungsnummer (FIN) wurde am Fahrzeug abgelesen und die Übereinstimmung im Verlauf der Besichtigung durch den Unterzeichner mit den vorgelegten Unterlagen festgestellt.

Abbildung 7: FIN

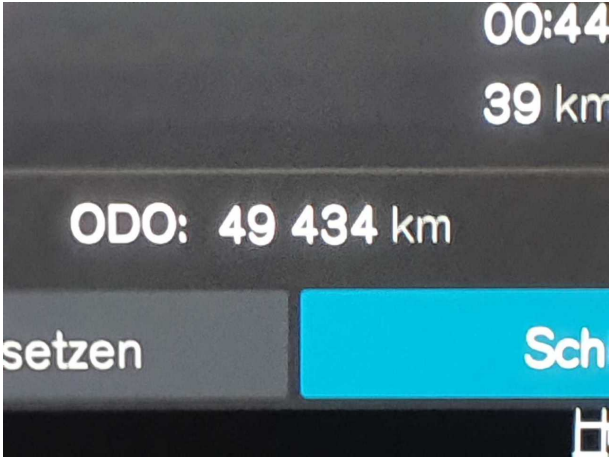
Abbildung 10: Laufleistung

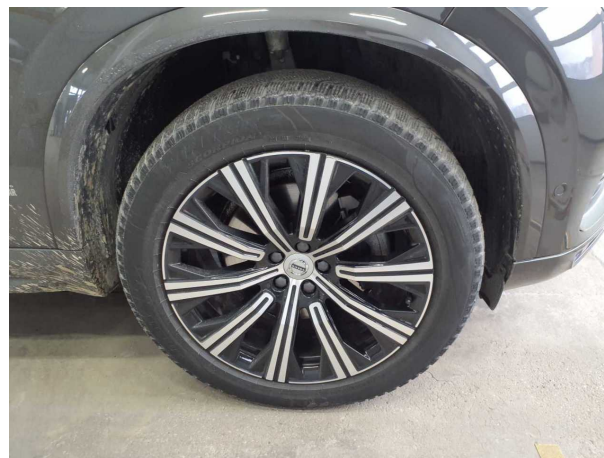
| Achse | Reifengröße | Reifentyp | Hersteller | Profiltiefe | Verkehrstauglichkeit |
|---|---|---|---|---|---|
| 1 | 275/45 R20 110V | Winterreifen auf Leichtmetall | Pirelli | 5mm / 5mm | i.O. |
| 2 | 275/45 R20 110V | Winterreifen auf Leichtmetall | Pirelli | 6mm / 6mm | i.O. |

**Abbildung 14:** Montierte Bereifung

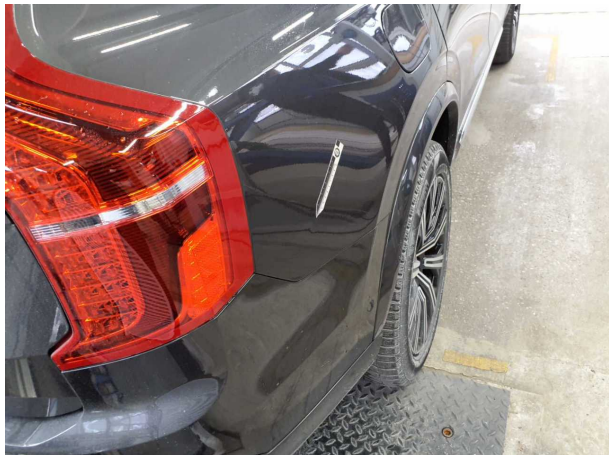
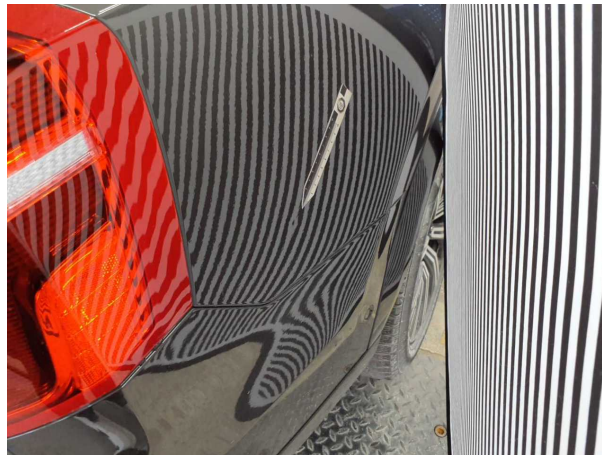
| Nr. | Bauteilgruppe | Beschreibung |
|---|---|---|
| 1 | Seitenwand rechts | Seitenwand - Delle(n) - sanft instandsetzen |

**Beschädigung #1:** Seitenwand rechts: Seitenwand - Delle(n) - sanft instandsetzen

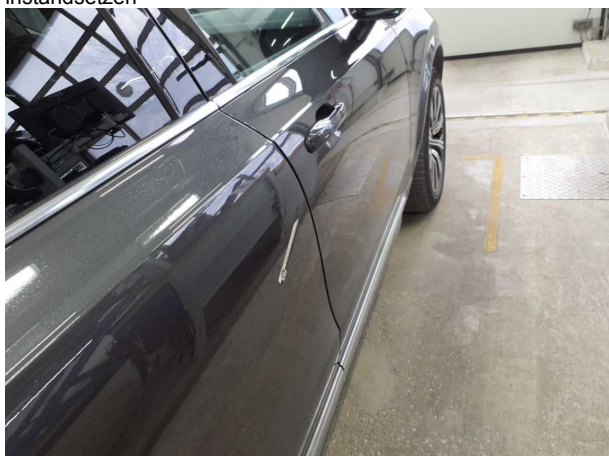
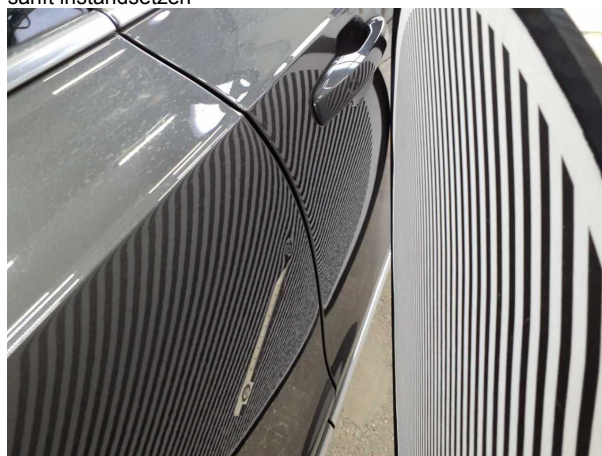
| Nr. | Bauteilgruppe | Beschreibung |
|---|---|---|
| 2 | Tür hinten rechts | Tür - Delle(n) - sanft instandsetzen |

**Beschädigung #2:** Tür hinten rechts: Tür - Delle(n) - sanft instandsetzen

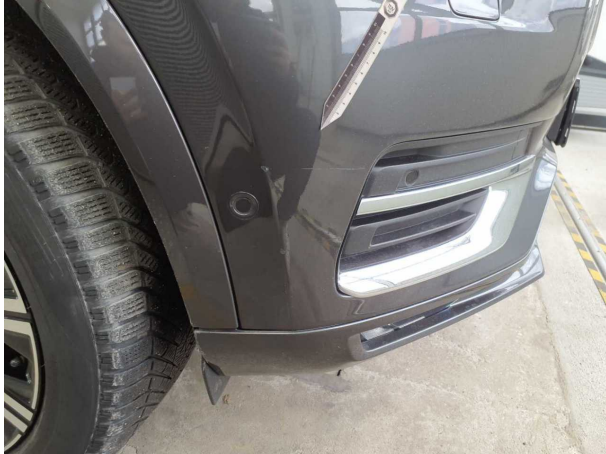
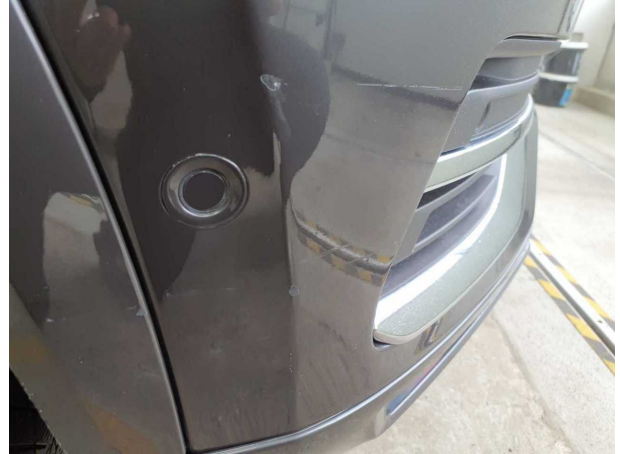
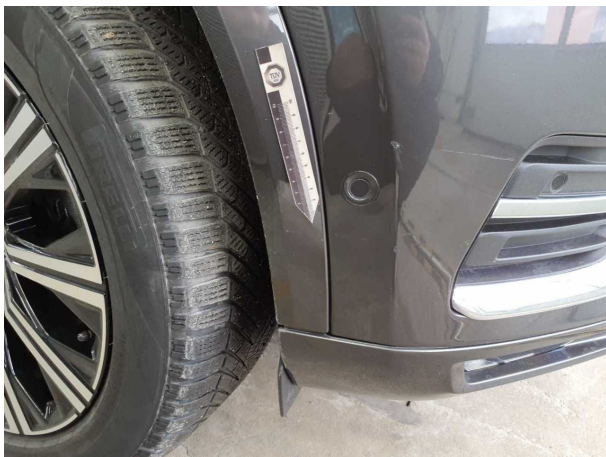
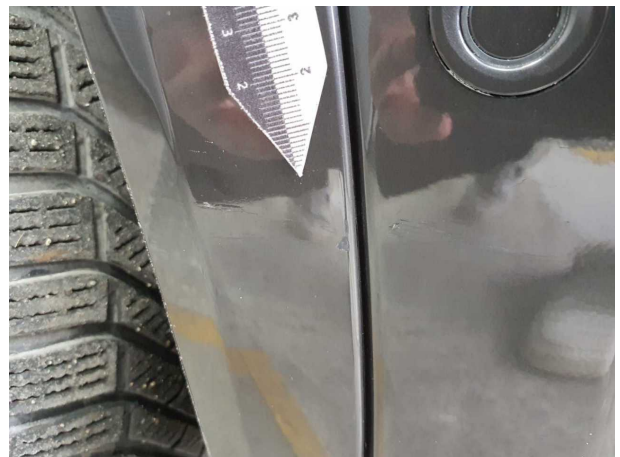
Unfall 1: Front

| Nr. | Schadenort | Wertminderung |
|---|---|---|
| 1 | Front | |

- Am Fahrzeug wurden unreparierte Vorschäden festgestellt. Die notwendigen Aufwendungen für die Instandsetzung sind im Gutachten aufgeführt bzw. werden ggf. in einer separat beiliegenden Reparaturkalkulation detailliert dargestellt.
- Eine ggf. angefallene merkantile Wertminderung wurde dem Sachverständigen nicht bekannt gegeben und findet daher in diesem Produkt keine Berücksichtigung.
