## Zustandsbericht

| Berichtsnummer : | 0000000925395-DE613 | | |

#### Polestar 2 (05.2020->) Long Range Single

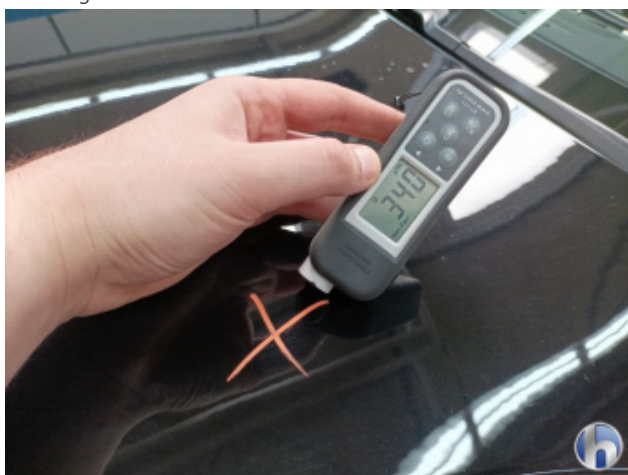
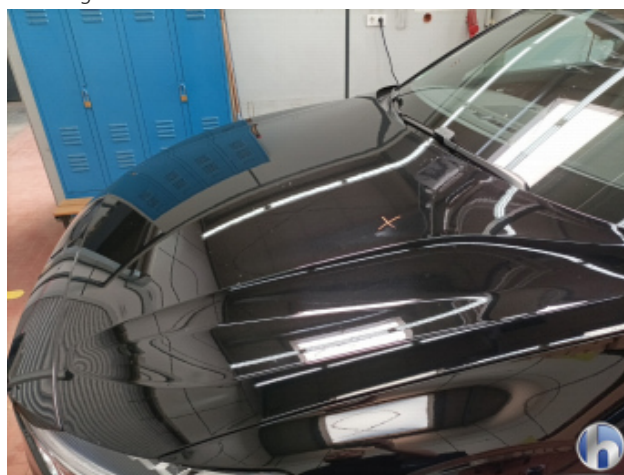
| | Bauteil | Schaden | Rep.-Art |
|---|---|---|---|
| 1. | Motorhaube | Nachlackiert | Ohne Reparatur |

1. Motorhaube  
Nachlackiert - Ohne Reparatur
