Zustandsbericht/Minderwertgutachten-Leasing

Erstzulassung	10.06.2022	Letzte Zulassung	10.06.2022
Hersteller	SKODA	Typ / Verkaufsbez.	Karoq 1.5 TSI DSG Sportline
Aufbauart	Geländewagen	Türen	5
Sitzplätze	5	Fahrzeug-Ident.-Nr.	TMBJR7NU8N5052856
HSN / TSN	8004 / ASO	Schlüssel-Nr.	40467770
Km-Stand abgelesen	37145	Nächste HU §29 StVZO	07 / 2027
Energiequelle / Kraftstoff	Benzin	Zylinderanzahl	4 / Reihenmotor
Leistung (kW)	110	Hubraum (ccm)	1498
Schadstoffklasse:	EURO6;WLTP;AP;PI/CI; M, Antriebsart		Frontantrieb
	N1 I		
Getriebe / Gänge	Automatik / 7	Felgen	Leichtmetall
Farbe	Schwarz / Metallic	Polster / Farbe	Sitzbezüge in Stoff / Anthrazit

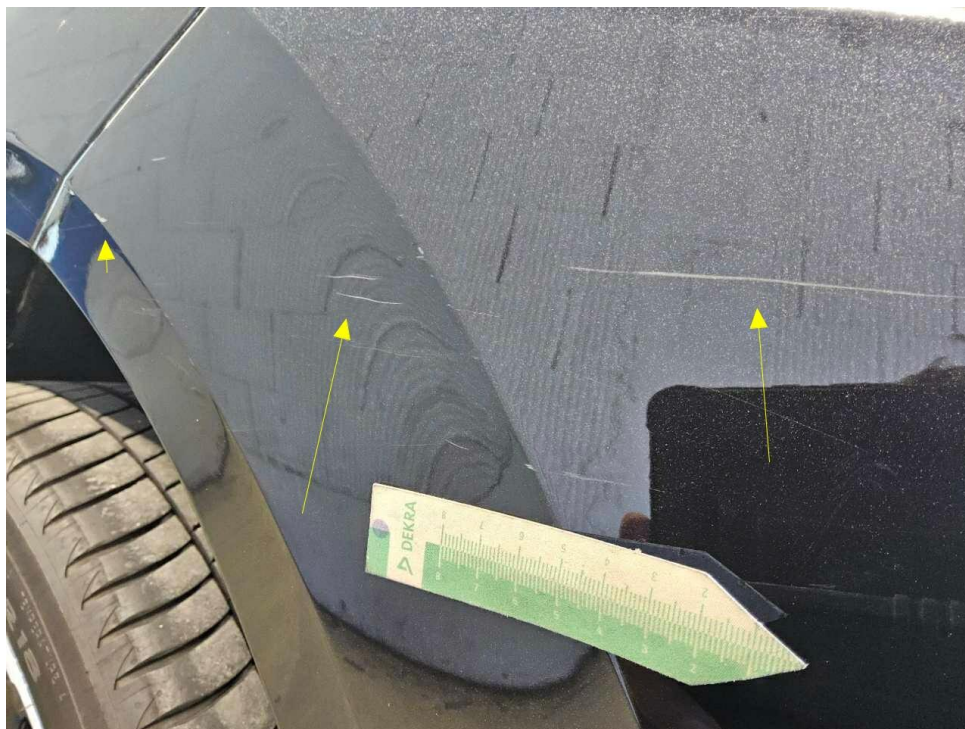
Bild 14 : Stoßfänger hinten Lackierung, verschrammt, smart repair

Bild 15 : Stoßfänger hinten Lackierung, verschrammt, smart repair

1. Füllflasche abgelaufen, erneuern (Bild 28)
2. Tür vorne links Türgriff, zerkratzt, smart repair (Bild 20, 21)
3. Tür vorne links Türkante, zerkratzt, smart repair (Bild 18, 19)
4. Stoßfänger hinten Lackierung, verschrammt, smart repair (Bild 14, 15)

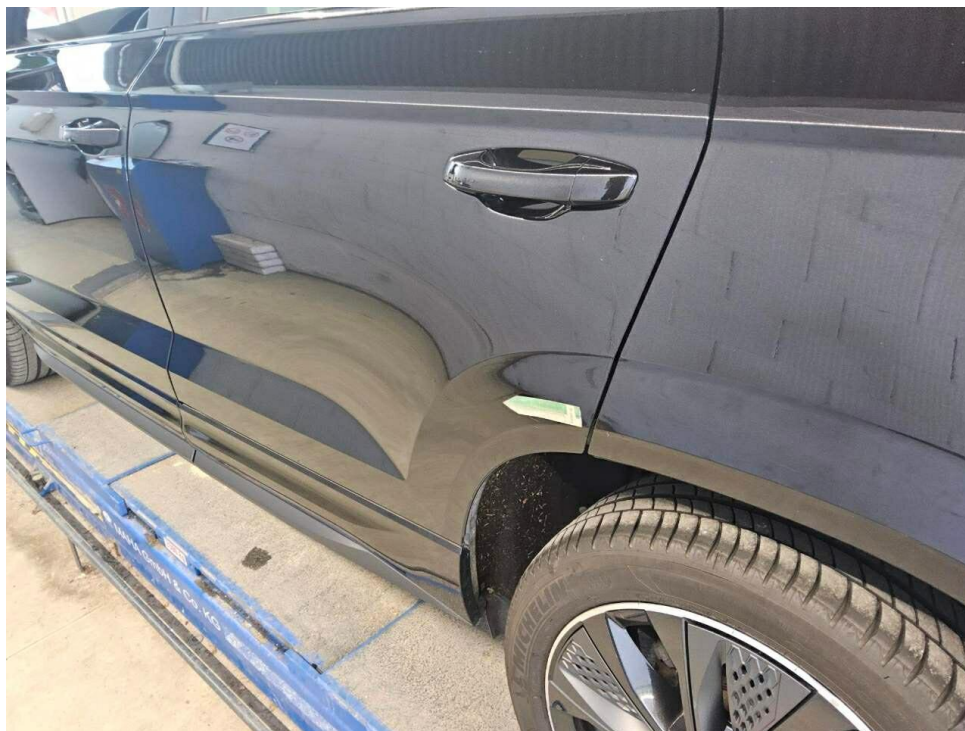
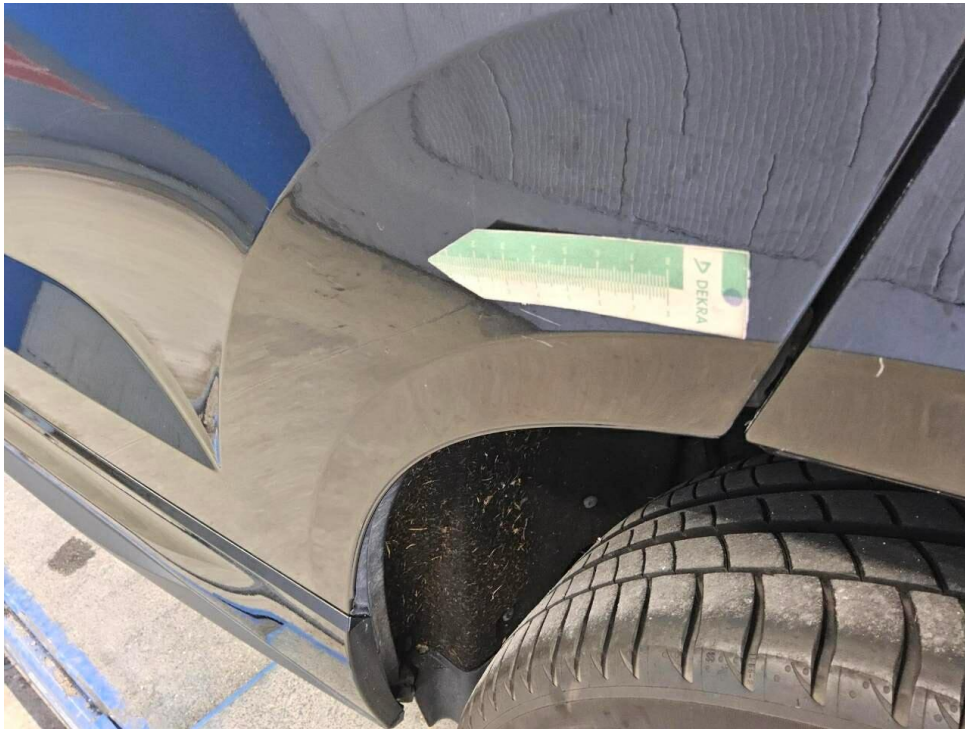
Bild 16 : Tür hinten links Lackierung, zerkratzt, Gebrauchsspur

Bild 17 : Tür hinten links Lackierung, zerkratzt, Gebrauchsspur

Frontscheibe, Steinschlag, Gebrauchsspur (Bild 26, 27)
Motorhaube Lackierung, Steinschlag, Gebrauchsspur (Bild 24, 25)
Stoßfänger vorne Lackierung, Steinschlag, Gebrauchsspur
Tür hinten links Lackierung, zerkratzt, Gebrauchsspur (Bild 16, 17)

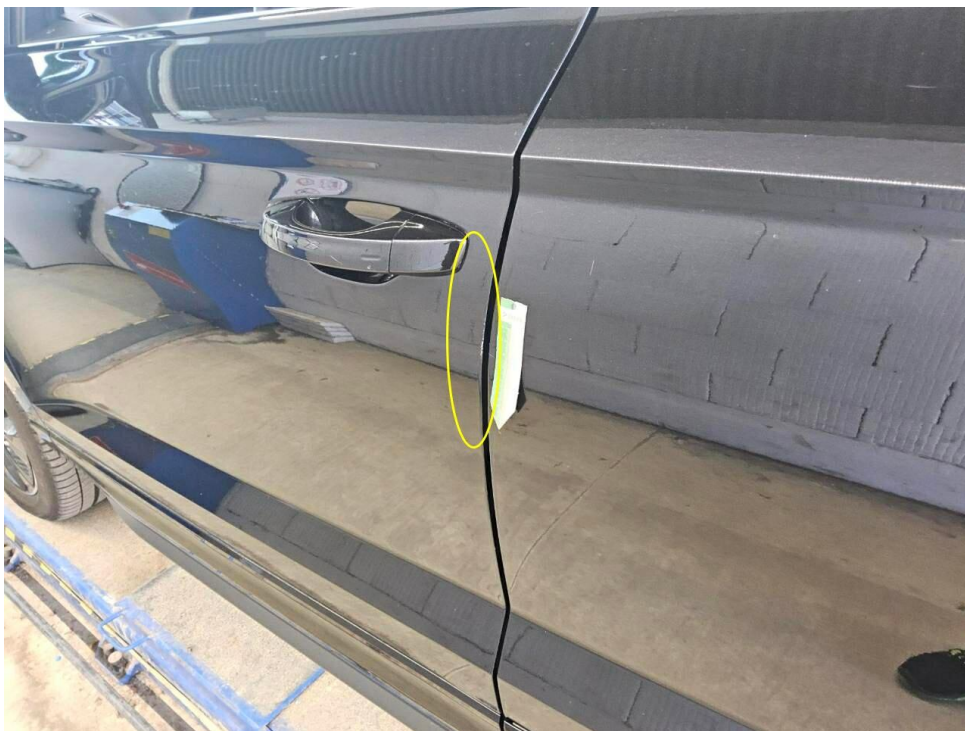
Bild 18 : Tür vorne links Türkante, zerkratzt, smart repair

Bild 19 : Tür vorne links Türkante, zerkratzt, smart repair

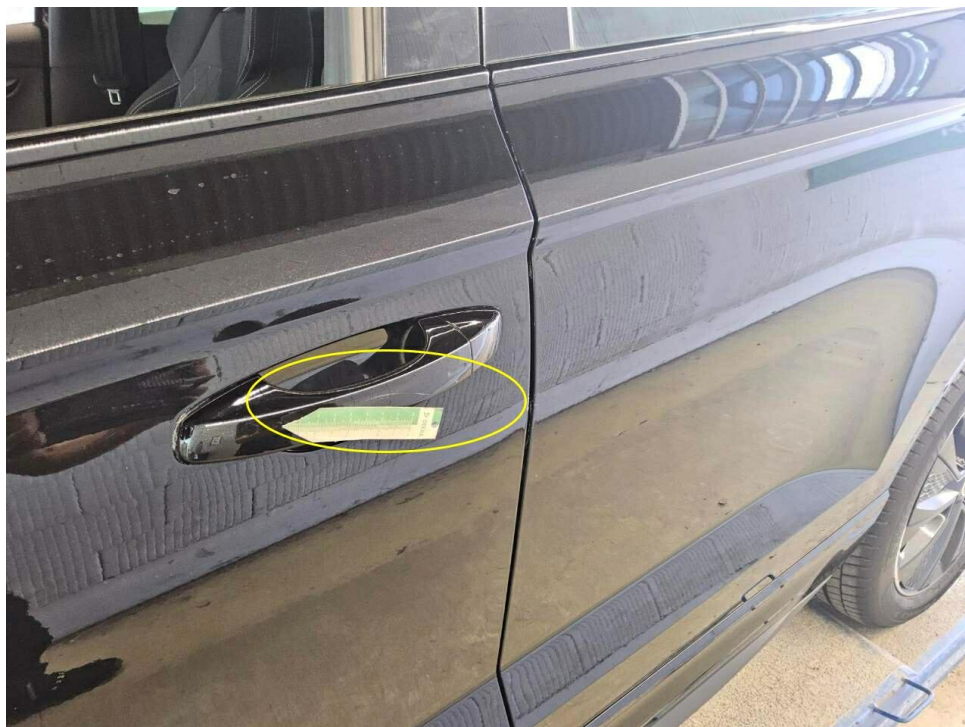
Bild 20 : Tür vorne links Türgriff, zerkratzt, smart repair

Bild 21 : Tür vorne links Türgriff, zerkratzt, smart repair

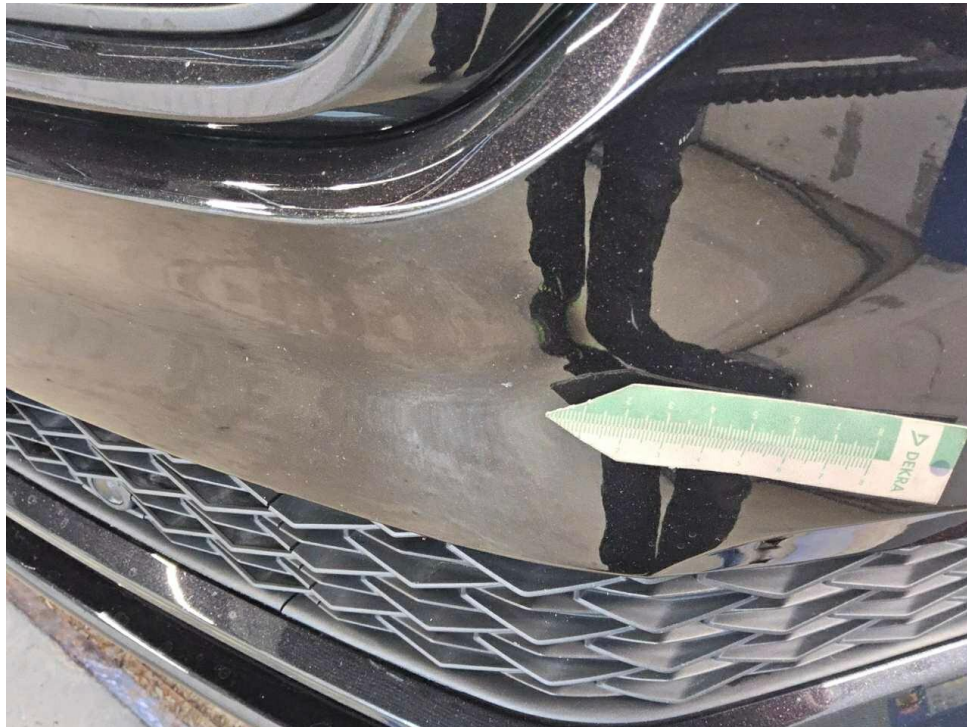
Bild 22 : Stoßfänger vorne Lackierung, Umweltschaden, lackieren

Bild 23 : Stoßfänger vorne Lackierung, Umweltschaden, lackieren

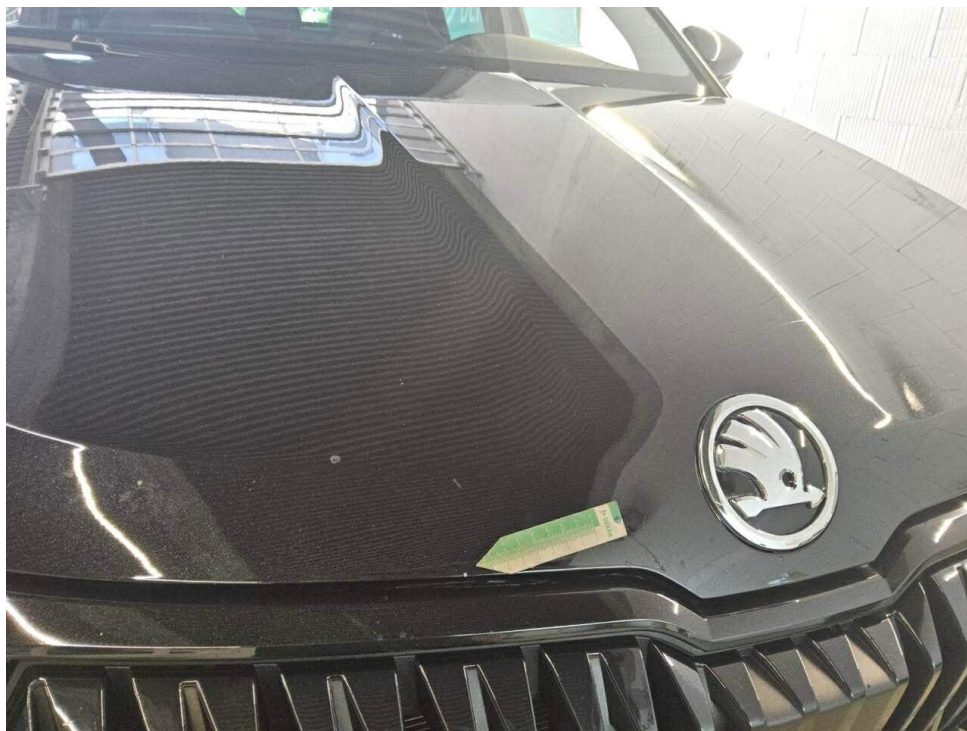
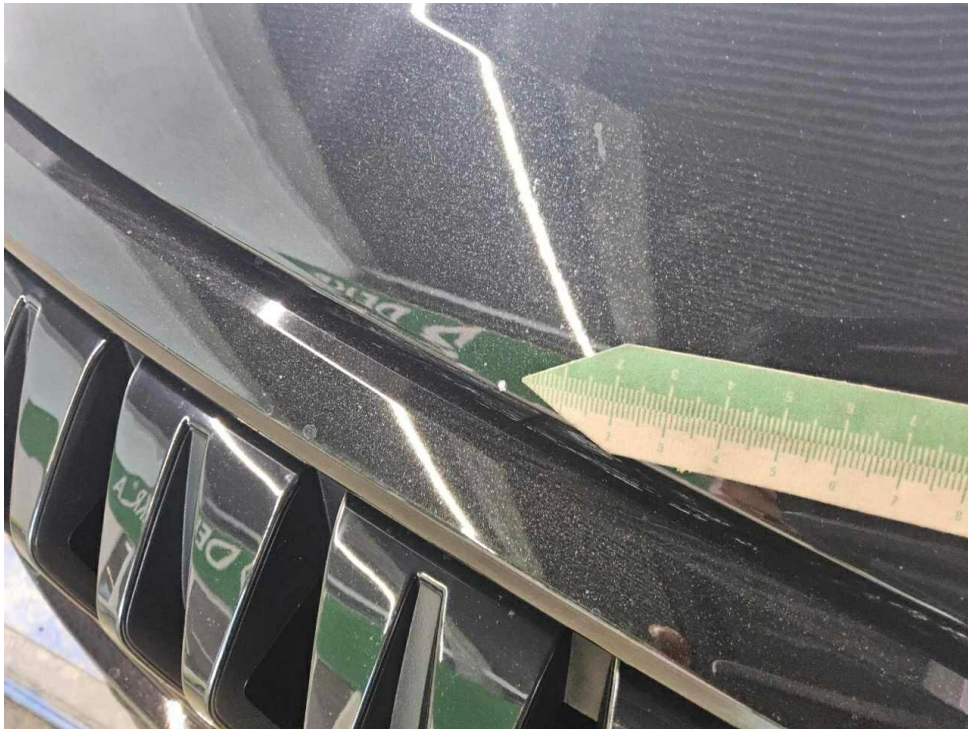
Bild 24 : Motorhaube Lackierung, Steinschlag, Gebrauchsspur

Bild 25 : Motorhaube Lackierung, Steinschlag, Gebrauchsspur
