G-ÜBEREINSTIMMUNGSBESCHEINIGUNG  
FÜR VOLLSTÄNDIGE FAHRZEUGE

# Zustandsbericht/Minderwertgutachten-Leasing

| Typ / Verkaufsbez. | Tourneo Custom 320 L1H1 | Aufbauart | Van |

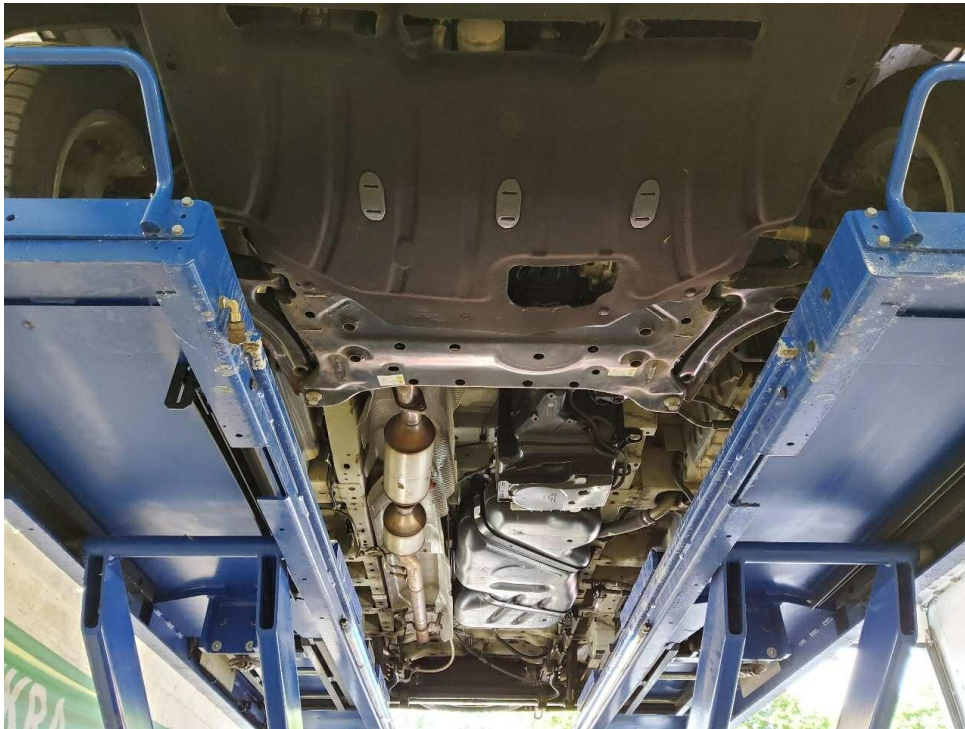
Bild 5 : Fahrzeugunterseite

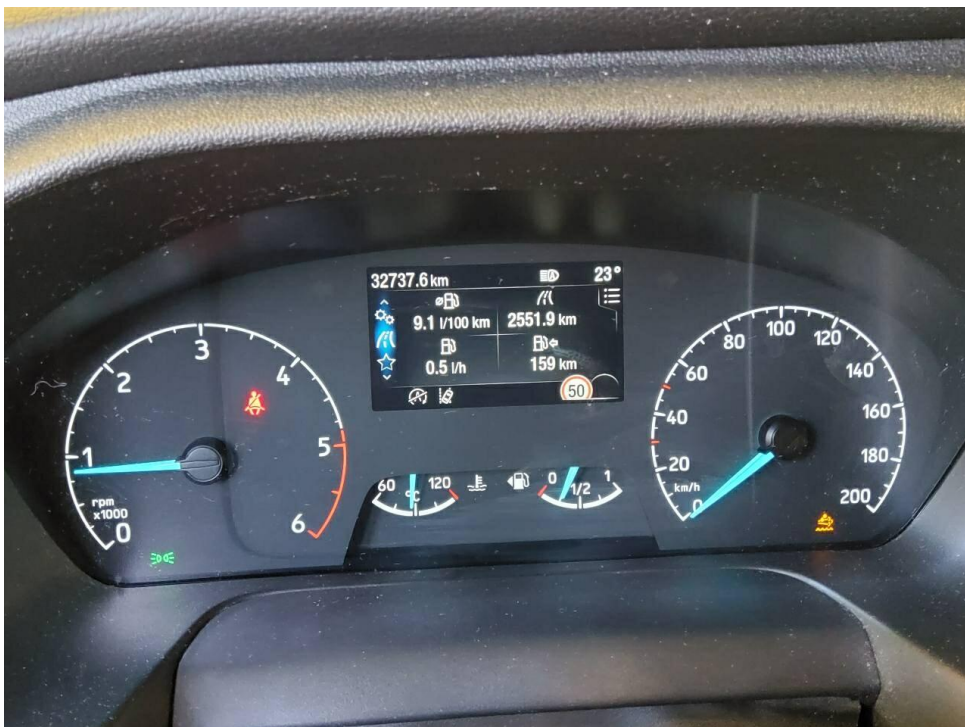
Bild 6 : Kombiinstrument (betriebsbereit) mit Km-Stand

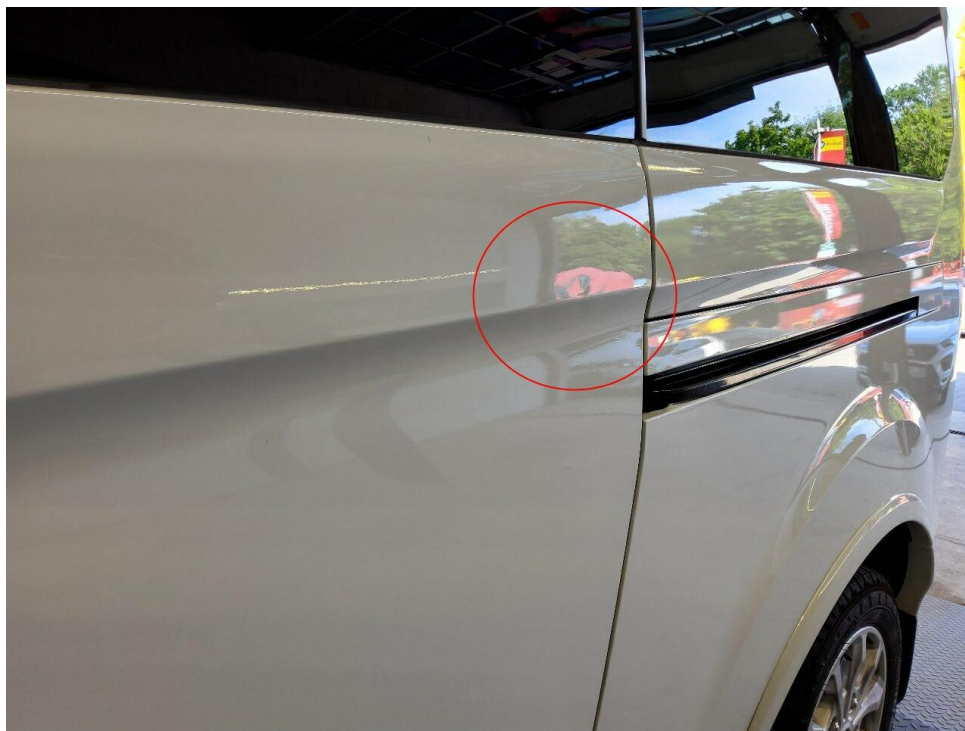
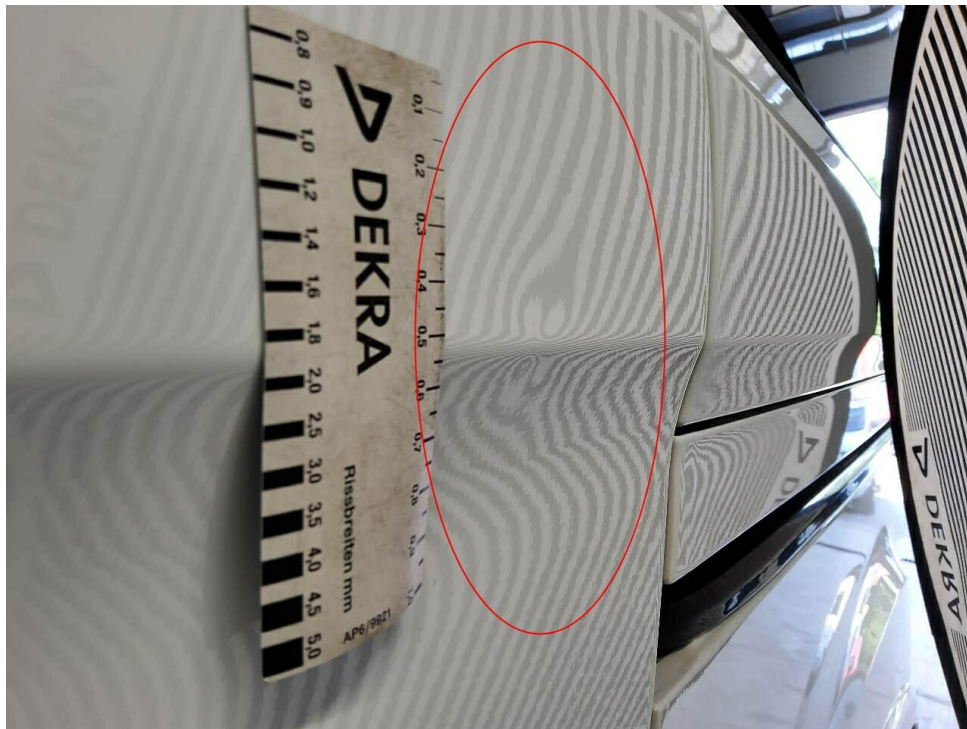
Bild 14 : Schiebetüre links, eingedellt

Bild 15 : Schiebetüre links, eingedellt

1. Schiebetüre links, eingedellt, smart repair (Bild 14, 15)
2. Dach, mehrfach großflächig eingedellt, instandsetzen (Bild 19, 20, 21, 22, 23, 24, 25, 26)
3. Dachrahmen rechts, mehrfach eingedellt, drücken (Bild 16, 17, 18)

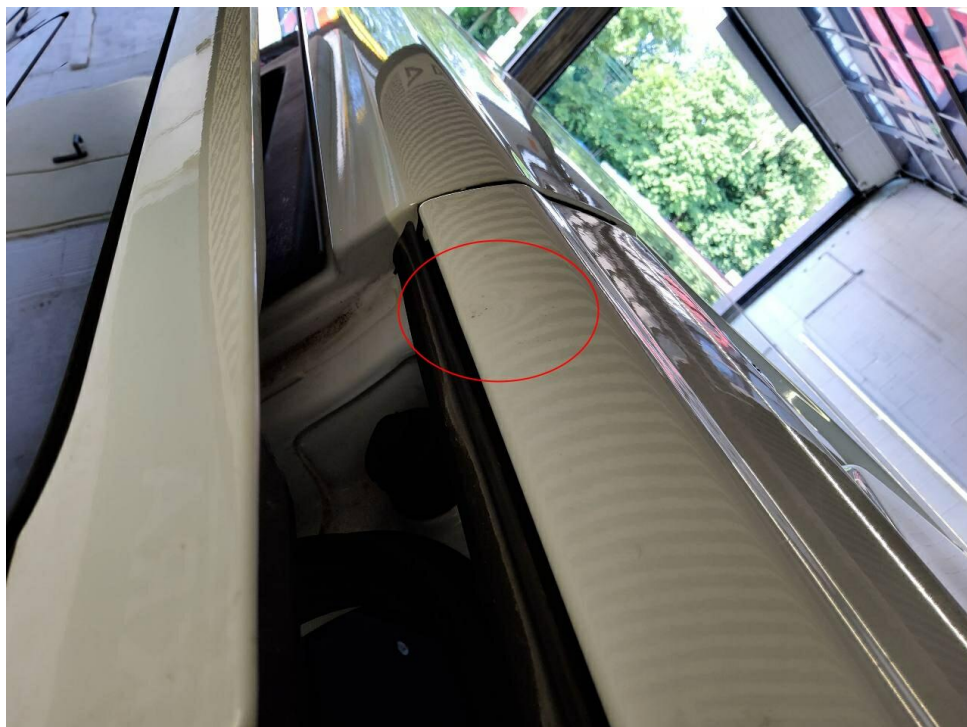
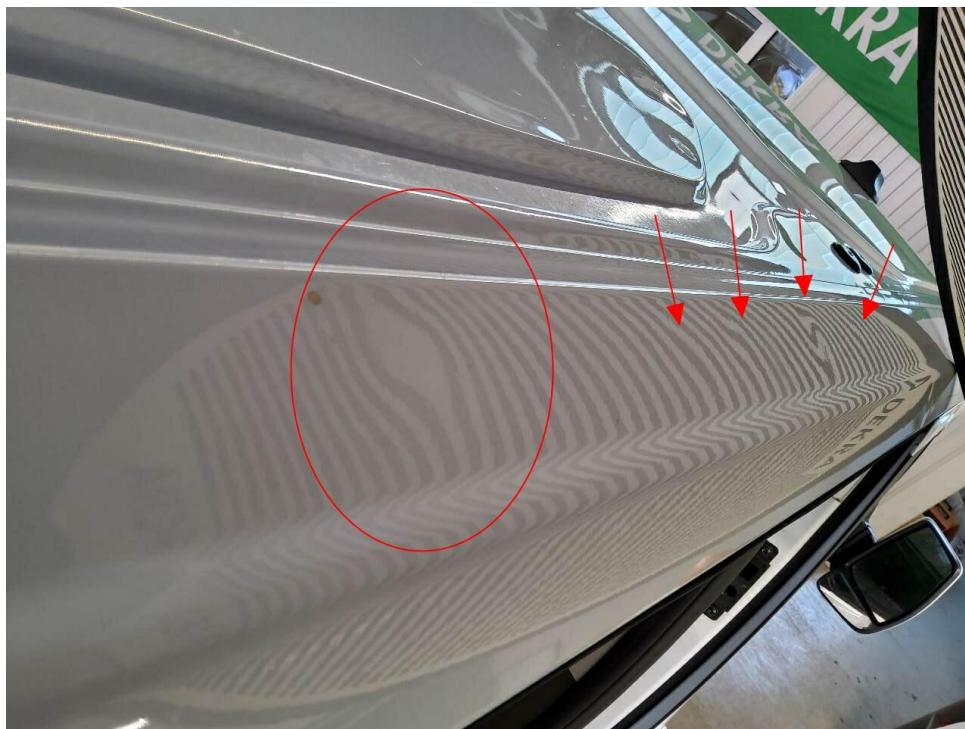
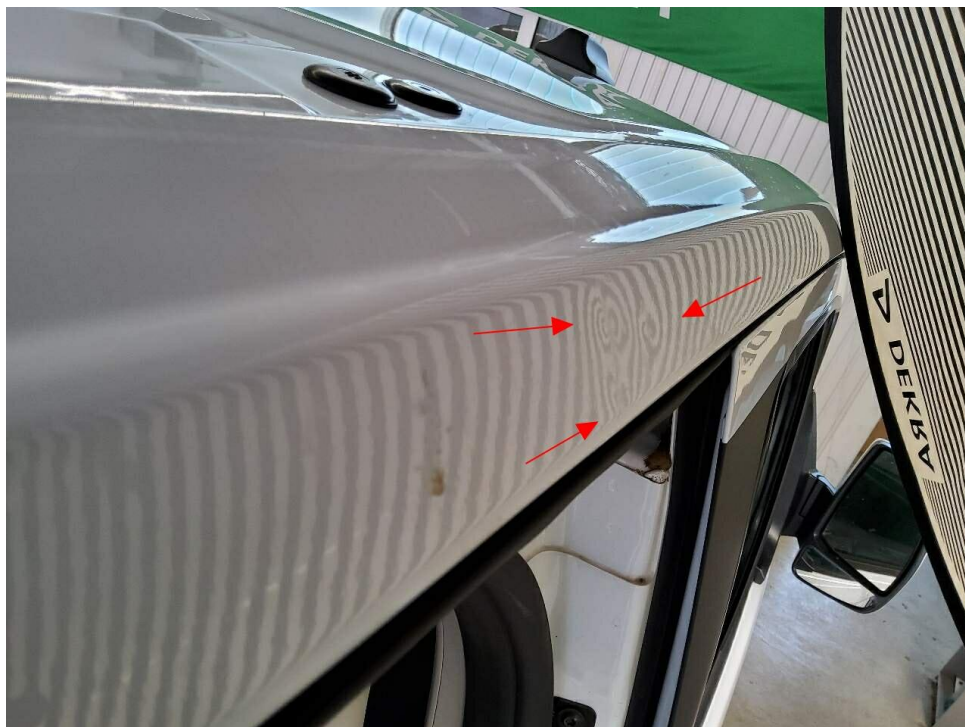
Bild 16 : Dachrahmen rechts, mehrfach eingedellt

Bild 17 : Dachrahmen rechts, mehrfach eingedellt

Bild 18 : Dachrahmen rechts, mehrfach eingedellt

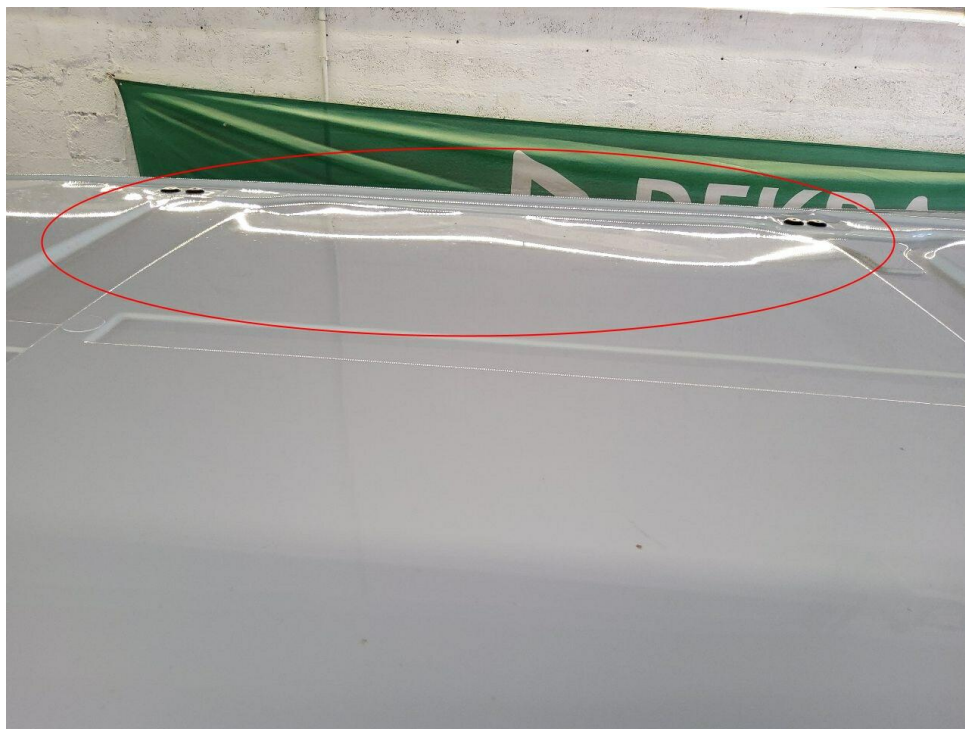
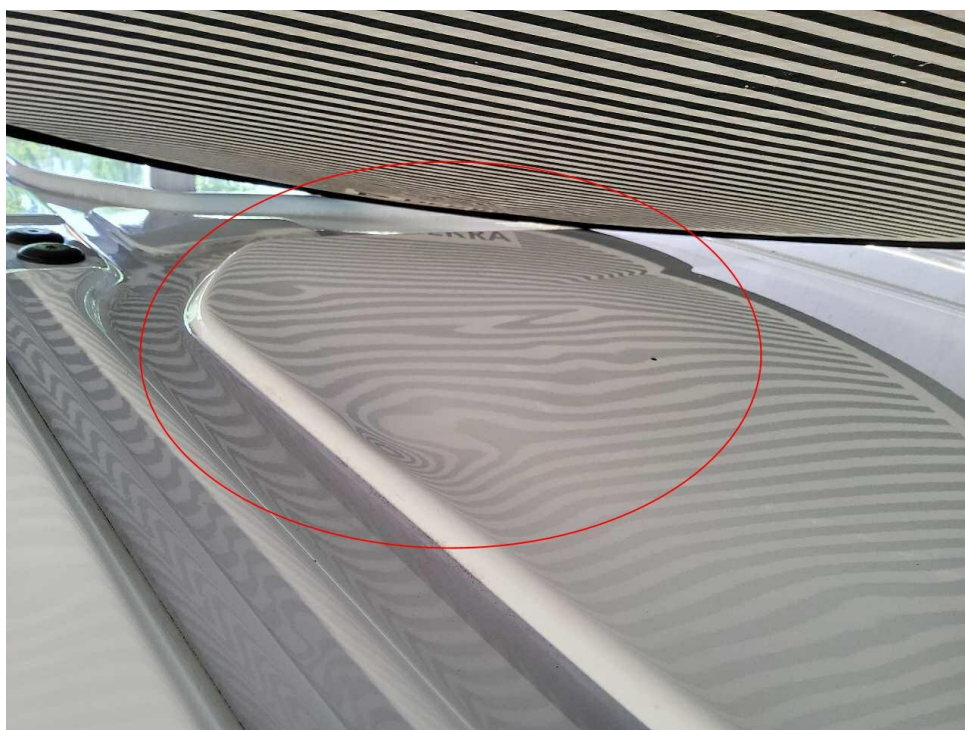
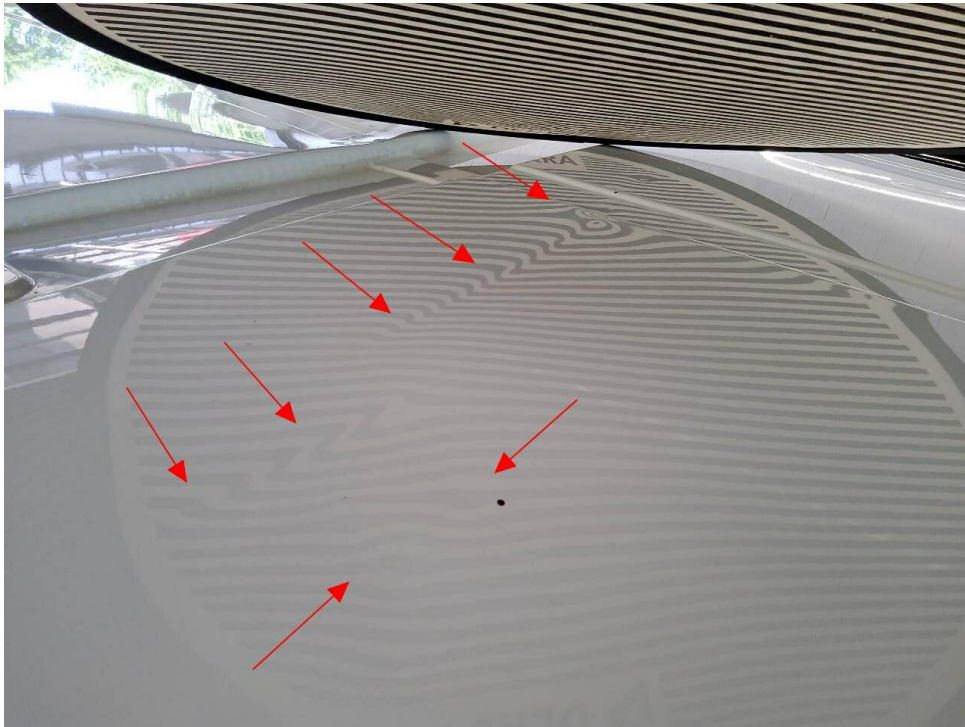
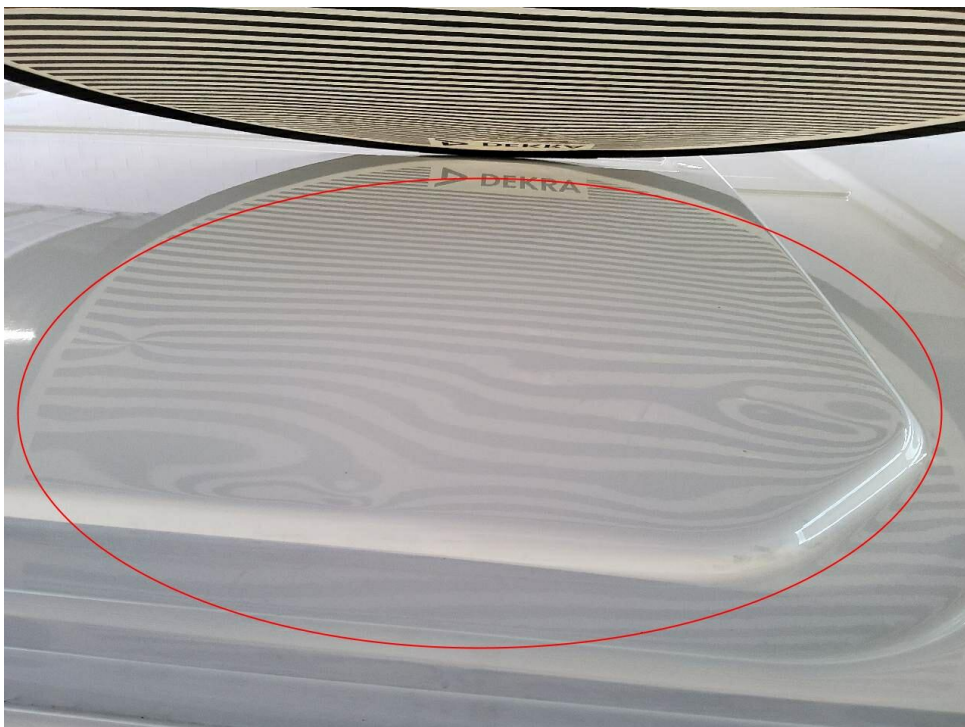
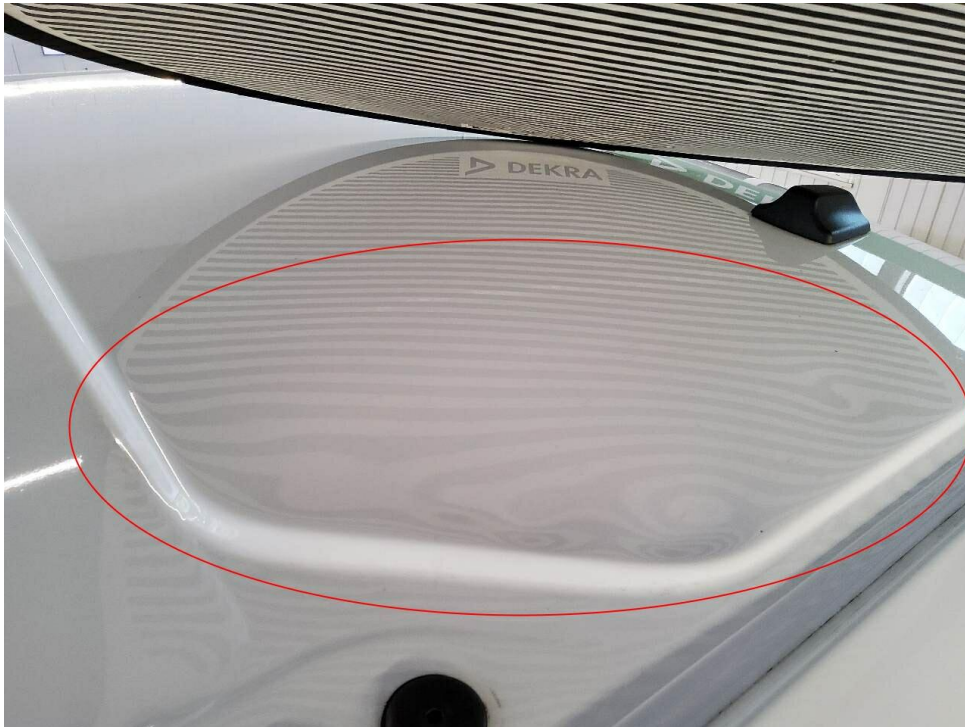
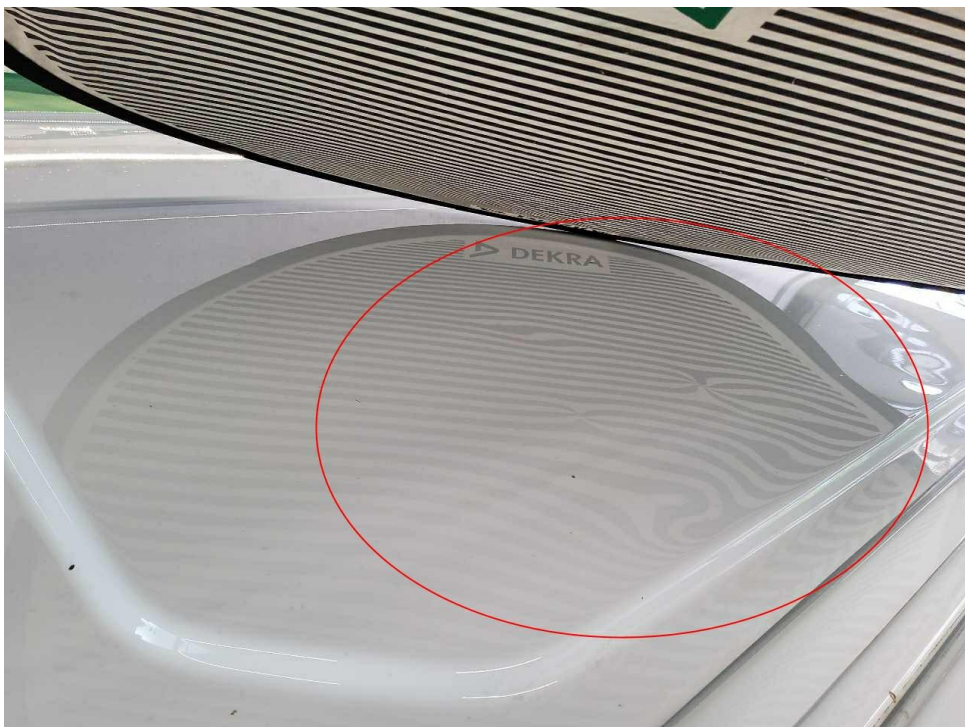
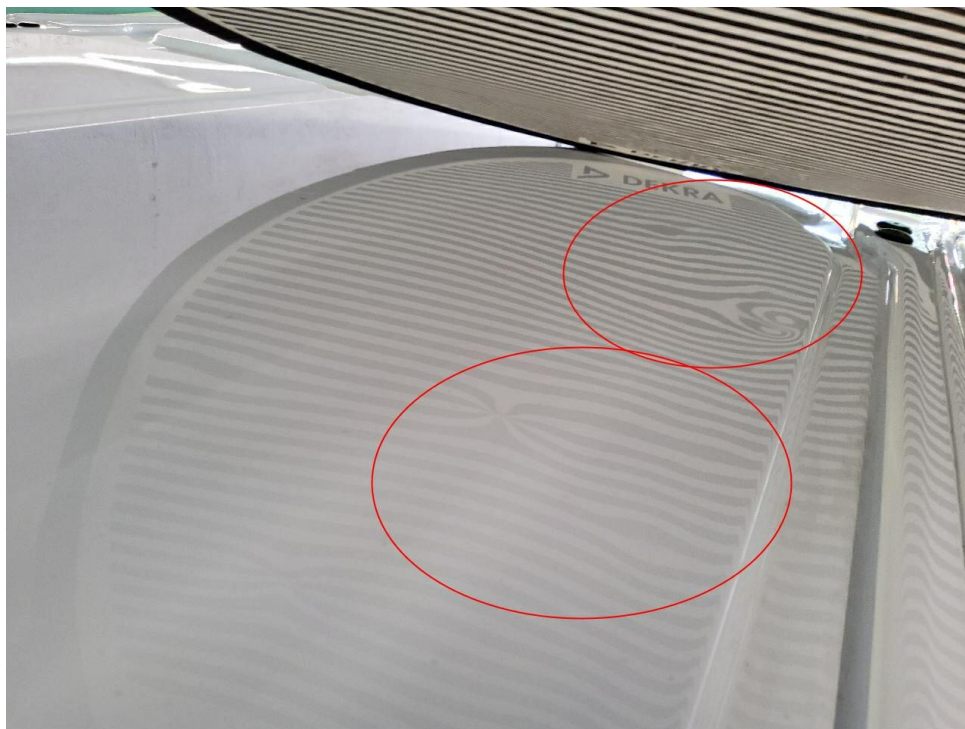
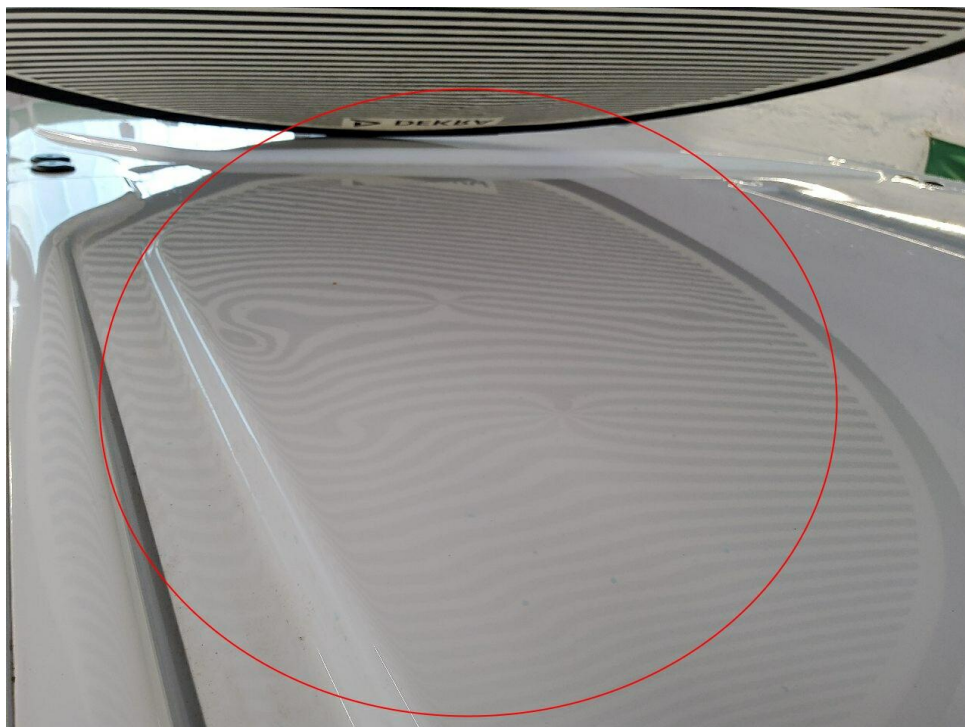
Bild 19 : Dach, mehrfach großflächig eingedellt

Bild 20 : Dach, mehrfach großflächig eingedellt

Bild 21 : Dach, mehrfach großflächig eingedellt

Bild 22 : Dach, mehrfach großflächig eingedellt

Bild 23 : Dach, mehrfach großflächig eingedellt

Bild 24 : Dach, mehrfach großflächig eingedellt

Bild 25 : Dach, mehrfach großflächig eingedellt

Bild 26 : Dach, mehrfach großflächig eingedellt
