**Fahrzeug:** POLESTAR 2 Long Range Single Motor Schräghecklimousine 5-türig 0 ccm 231 PS / 170 KW Elektrisch Automatik

## Zustandsbericht

<b>Kunde :</b>	<b>Allane SE</b>	<b>Amtl. Kennzeichen :</b>	<b>DN-SY 226E</b>
<b>Berichtsnummer :</b>	<b>0000000923640-DE613</b>		
<b>Referenznummer:</b>	<b>31191974</b>

#### Polestar 2 (05.2020->) Long Range Single

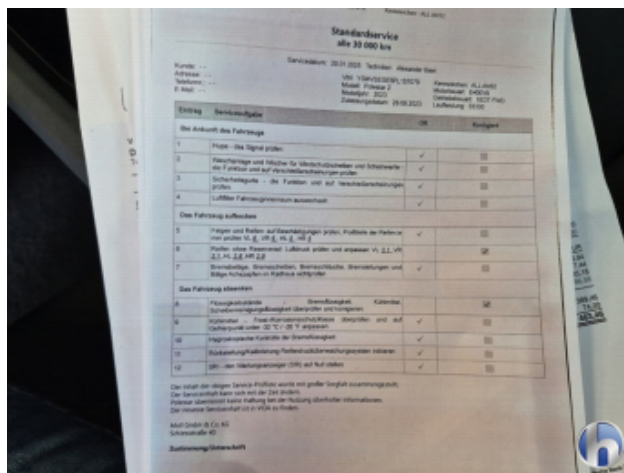
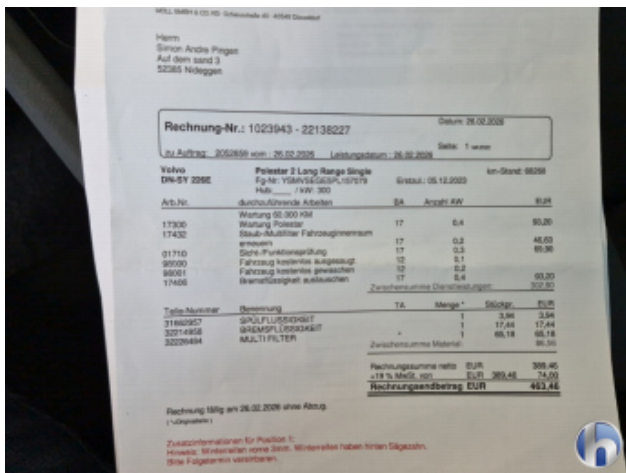
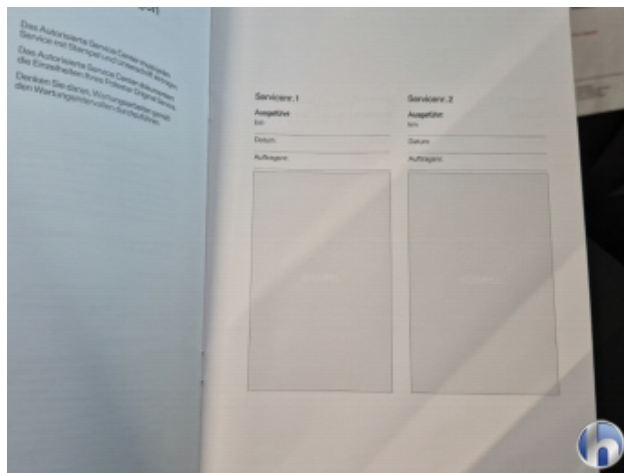
<b>Sonstiges</b>		
	<b>Bauteil</b>	<b>Schaden</b>	<b>Rep.-Art</b>
2.	Wartung über 4930 km überzogen. Kostenerweiterung durch Verlust der Herstellergarantie möglich.	Nicht Gepflegt

Serviceheft/Nachweis

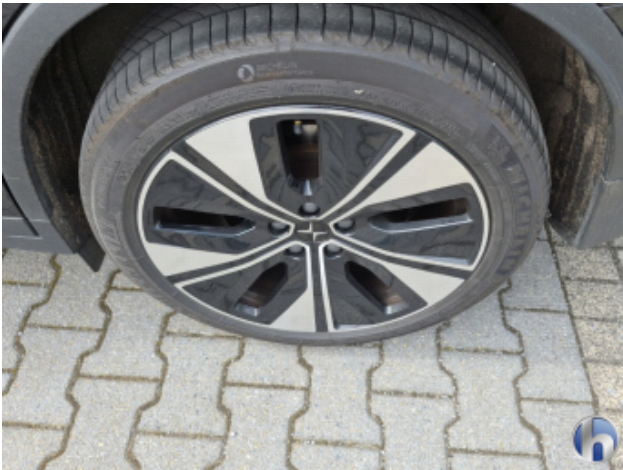
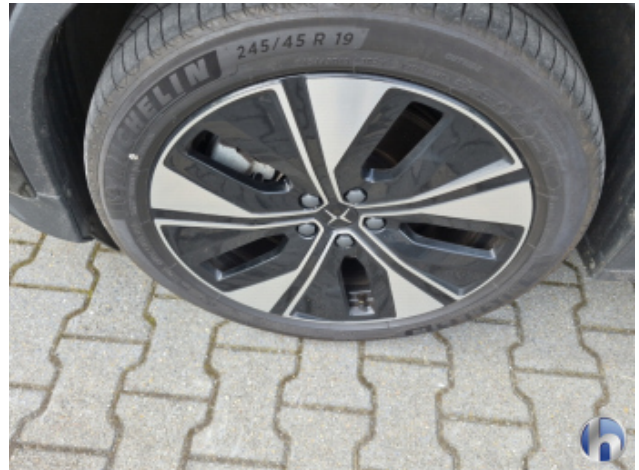
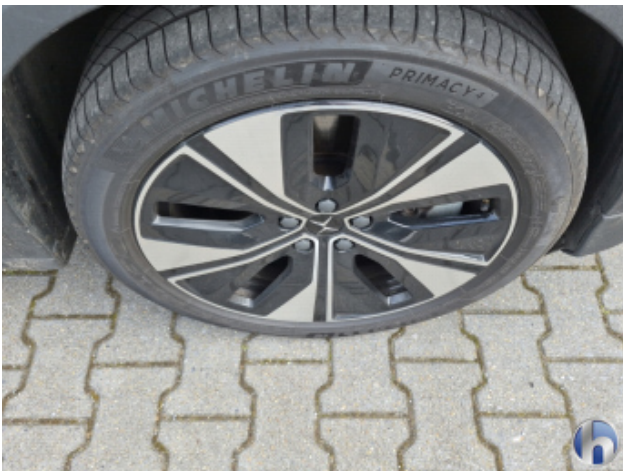
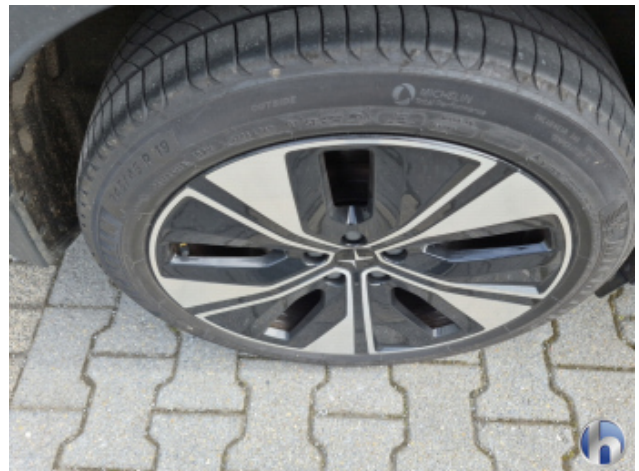
Reifenart / Felgentyp:	Sommerreifen	Aluminium original
1. Achse - links / Zust.	<b>Michelin</b>	<b>245/45/R19/102Y 4 mm</b>
1. Achse - rechts / Zust.	<b>Michelin</b>	<b>245/45/R19/102Y 4 mm</b>
2. Achse - links / Zust.	<b>Michelin</b>	<b>245/45/R19/102Y 4 mm</b>
2. Achse - rechts / Zust.	<b>Michelin</b>	<b>245/45/R19/102Y 4 mm</b>
Verkehrssicherheit:	<b>Verkehrssicher</b>

Bereifung

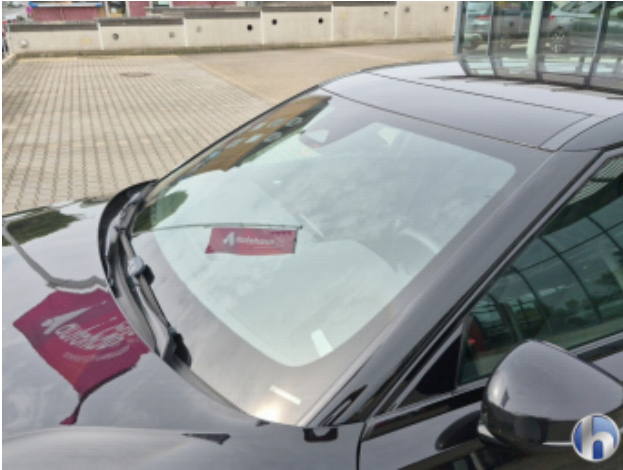
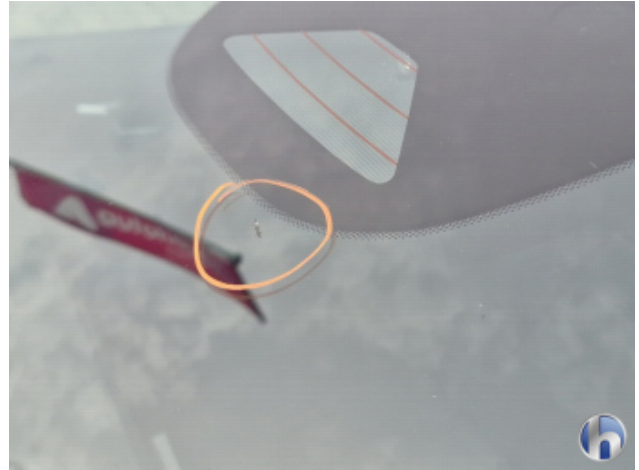
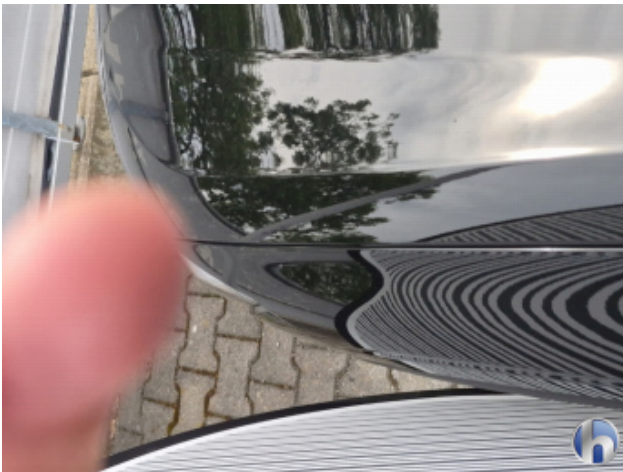
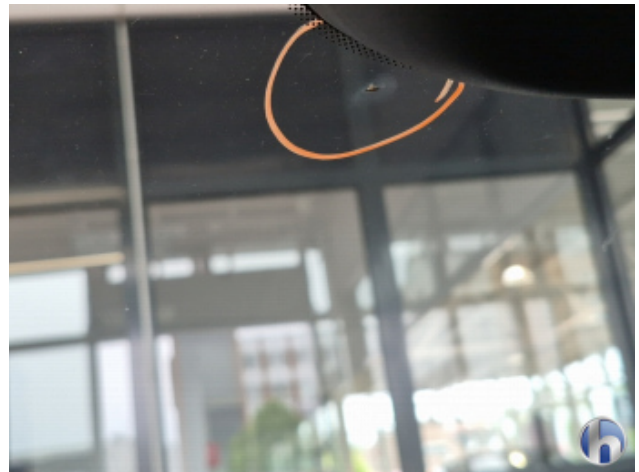
<b>Karosserie außen</b>		
	<b>Bauteil</b>	<b>Schaden</b>	<b>Rep.-Art</b>
1.	Windschutzscheibe	Riss	Erneuern

1. Windschutzscheibe  
Riss - Erneuern
