# Zustandsbericht

Protokollnummer: 45708719  
Auftrags-Nr / Referenz: 50434059  
Besichtigungsdatum: 26.05.2026

Hersteller / Modell	Volvo XC40 B3 B DKG Core		
Kennzeichen	HSK-GV 91	Fahrgestellnummer	YV1XZK7V1P2094660
Erstzulassung	12.05.2023	Laufleistung (abgelesen)	37.043 km
HSN/TSN	9101 / BUO 00004	Kraftstoffart / Zylinder	Hybr.Benzin/E / 4
Fahrzeugart	PKW Limousine	Antriebsart	Frontantrieb
Schadstoffklasse	EURO6;WLTP;AP;PI/CI; M, N...	Getriebe / Anzahl Gänge	Automatik
Farbe	Grau Metallic	Besichtigungszustand	bedingt: Licht/Nässe/Schmutz
Leistung / Hubraum	120 kW / 1.969 ccm	Nächste HU	05/2026
Wartungsheft / Nachweis	vorhanden / vollständig	Restlauf bis Service	-6 Tag(e)
Letzte Wartung		Polsterart	Stoff
Vorschaden	Keine Feststellbar	Polsterfarbe	Dunkelgrau-Schwarz
Nachlackierung	Keine Feststellbar	zul. Gesamtgewicht	2.220 kg
Dokumente	ZB I vorhanden (Kopie)	Anzahl Halter	1
Schlüssel soll/ist	2/2	Anzahl Sitze / Türen	5 / 5
Vertragsnummer	50434059	Re-Import	Nein

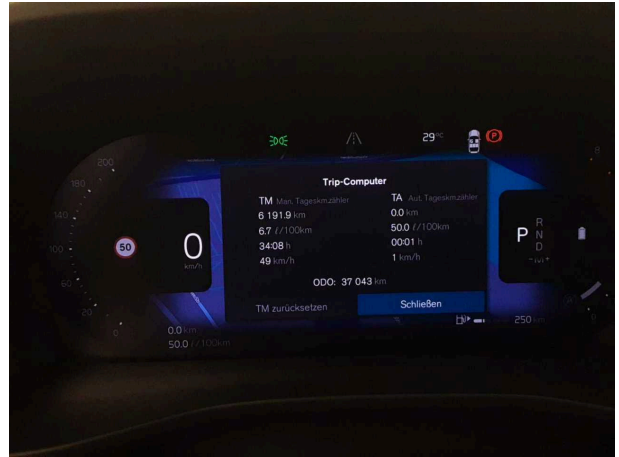
**Abbildung 8: Laufleistung**

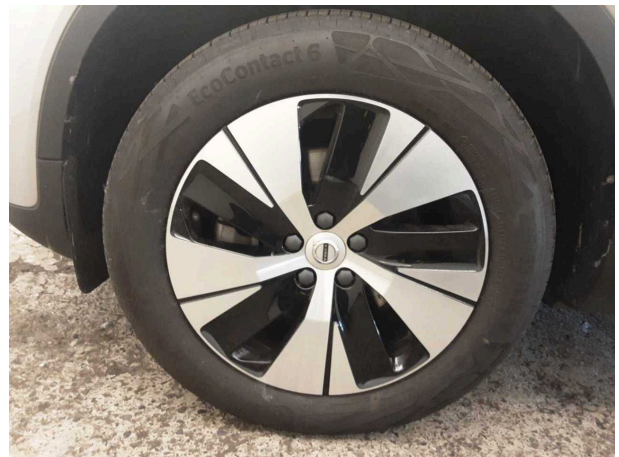
**Abbildung 12: Montierte Bereifung**

Achse	Reifengröße	Reifentyp	Hersteller	Profiltiefe	Verkehrstauglichkeit
1	235/55 R18 100V	Sommerreifen auf Leichtmetall	Continental	4mm / 4mm	i.O.
2	235/55 R18 100V	Sommerreifen auf Leichtmetall	Continental	5mm / 5mm	i.O.

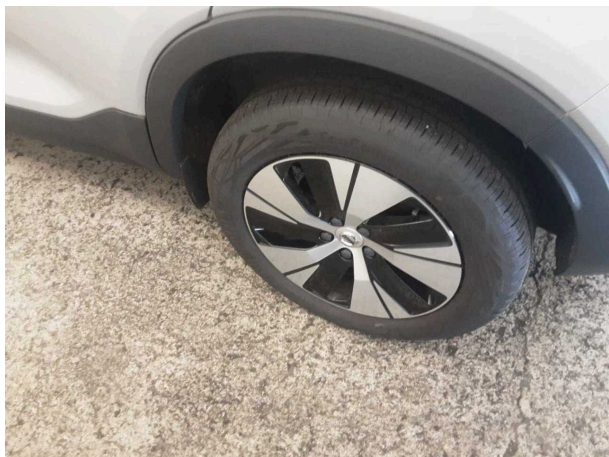
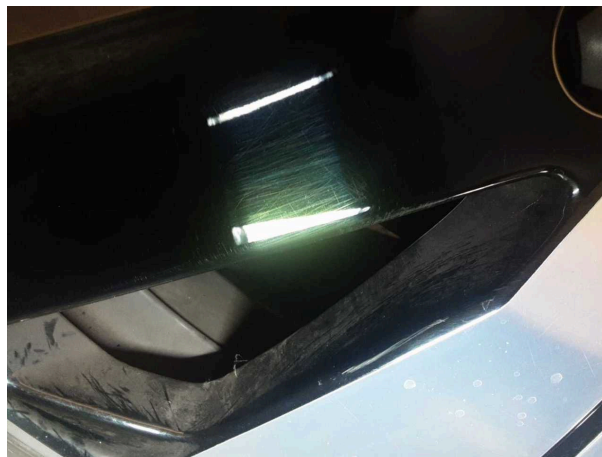
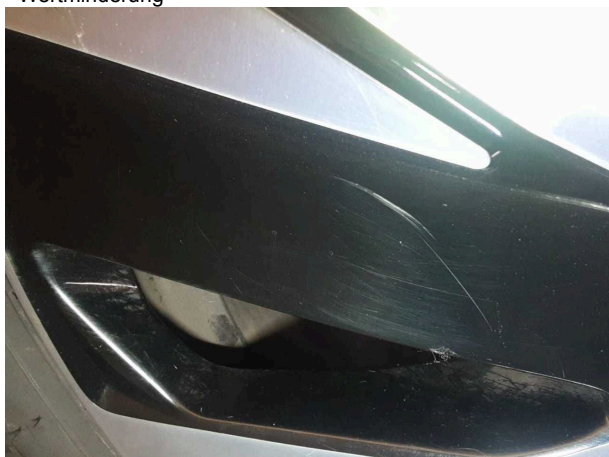
**Beschädigung #1:** Rad/Reifen: Leichtmetallfelge hinten links - Kratzer - Wertminderung

Nr.	Bauteilgruppe	Beschreibung
1	Rad/Reifen	Leichtmetallfelge hinten links - Kratzer - Wertminderung
2	Stoßfänger vorn	Stoßfänger vorn - verkratzt / verschürft - Smart Repair
3	Sonstiges	Hauptuntersuchung - fällig - erneuern
4	Sonstiges	Inspektion/Wartung - fällig - durchführen
5	Unterlagen	Serviceheft - entspricht nicht den Herstellervorgaben - Wertminderung
