| Model | XC60 |
| Variante | Inscription 2.0 B5 MHEV |
| VIN | YV1UZL1VDN1053456 |

# Zustandsbericht/Minderwertgutachten-Leasing

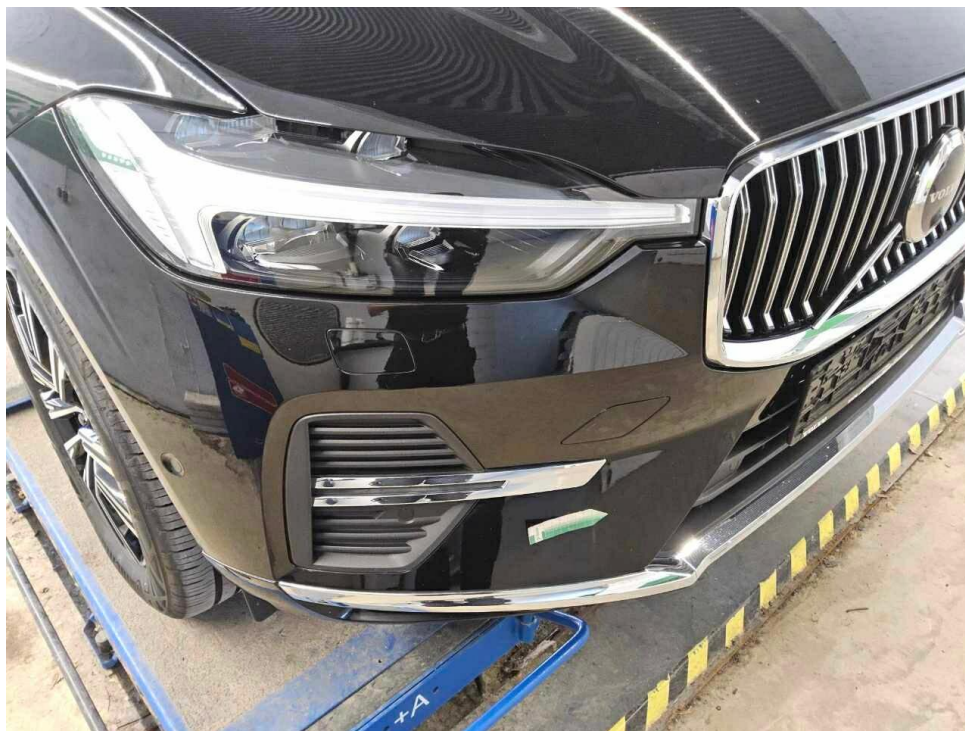
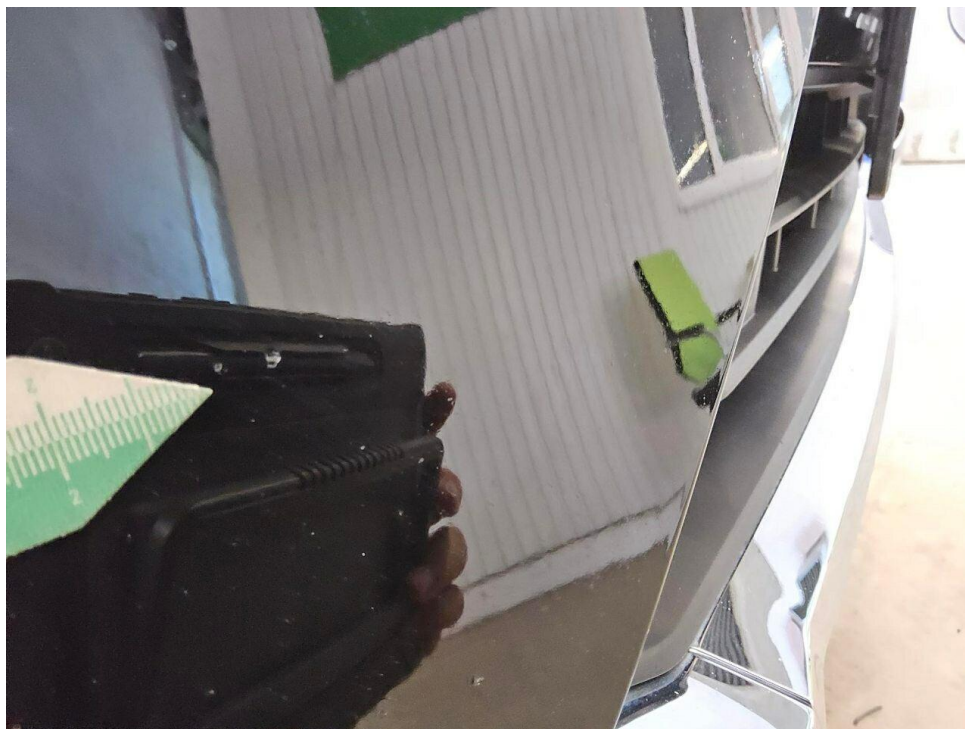
Bild 14 : Stoßfänger vorne Lackierung, Steinschlag, Gebrauchsspur

Bild 15 : Stoßfänger vorne Lackierung, Steinschlag, Gebrauchsspur

Frontscheibe, Steinschlag, Gebrauchsspur (Bild 18, 19)  
Motorhaube Lackierung, Steinschlag, Gebrauchsspur (Bild 16, 17)  
Stoßfänger vorne Lackierung, Steinschlag, Gebrauchsspur (Bild 14, 15)  
Seitenteil hinten links, eingedellt,

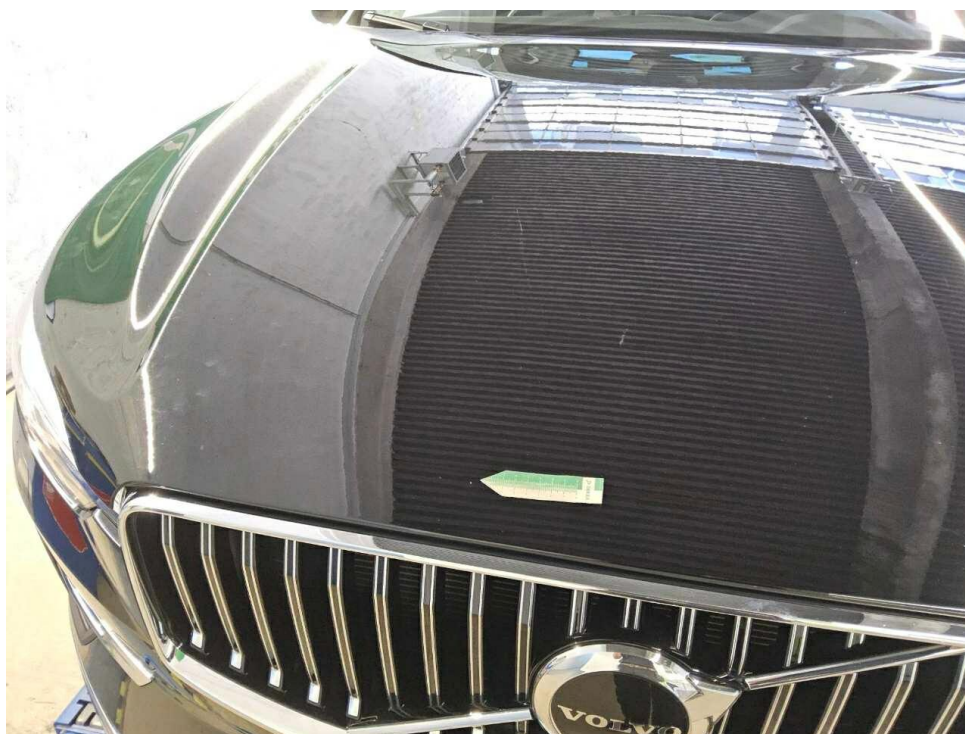
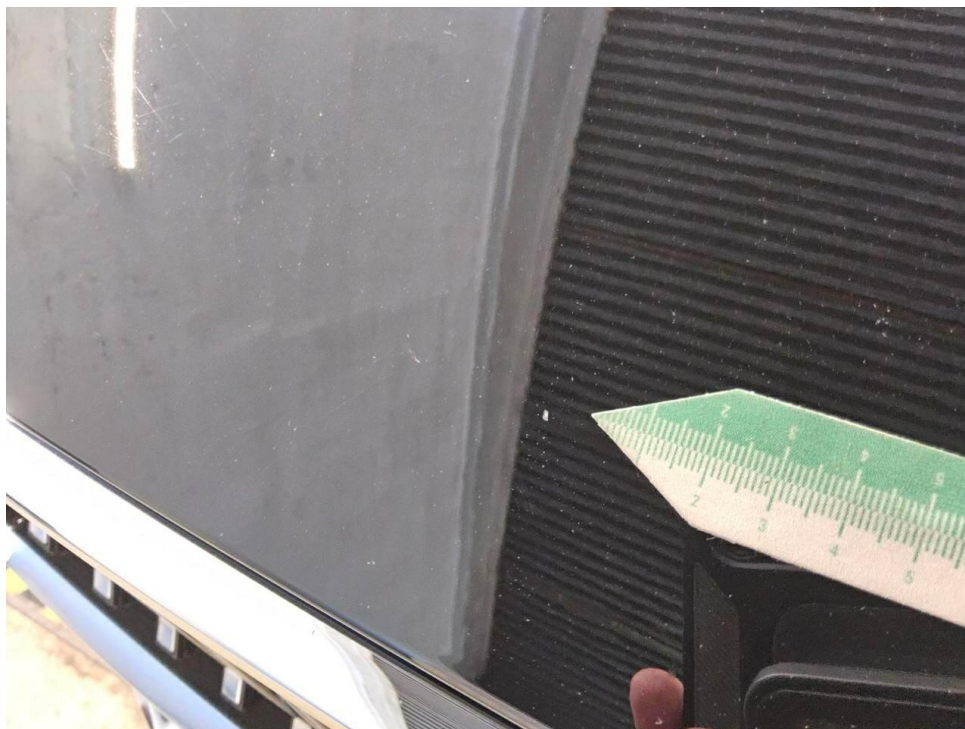
Bild 16 : Motorhaube Lackierung, Steinschlag, Gebrauchsspur

Bild 17 : Motorhaube Lackierung, Steinschlag, Gebrauchsspur

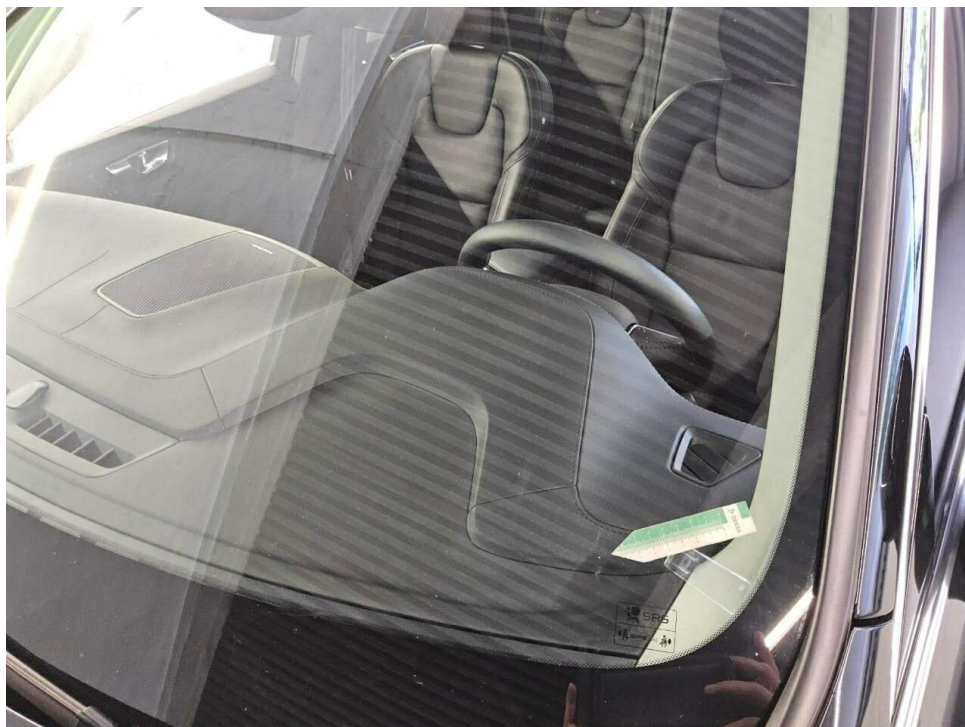
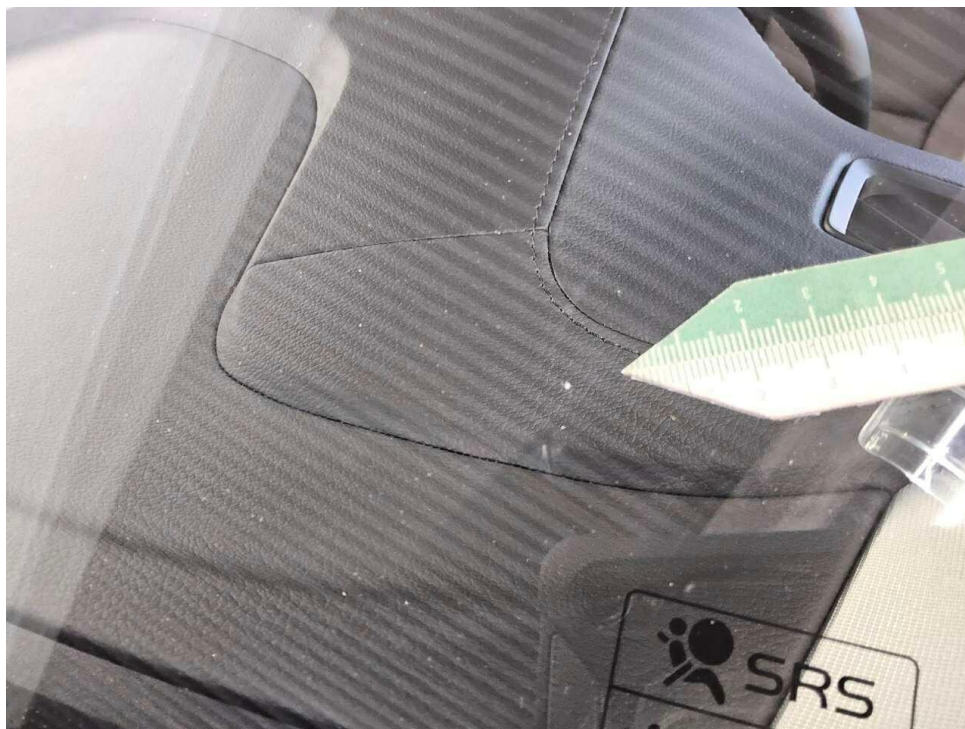
Bild 18 : Frontscheibe, Steinschlag, Gebrauchsspur

Bild 19 : Frontscheibe, Steinschlag, Gebrauchsspur

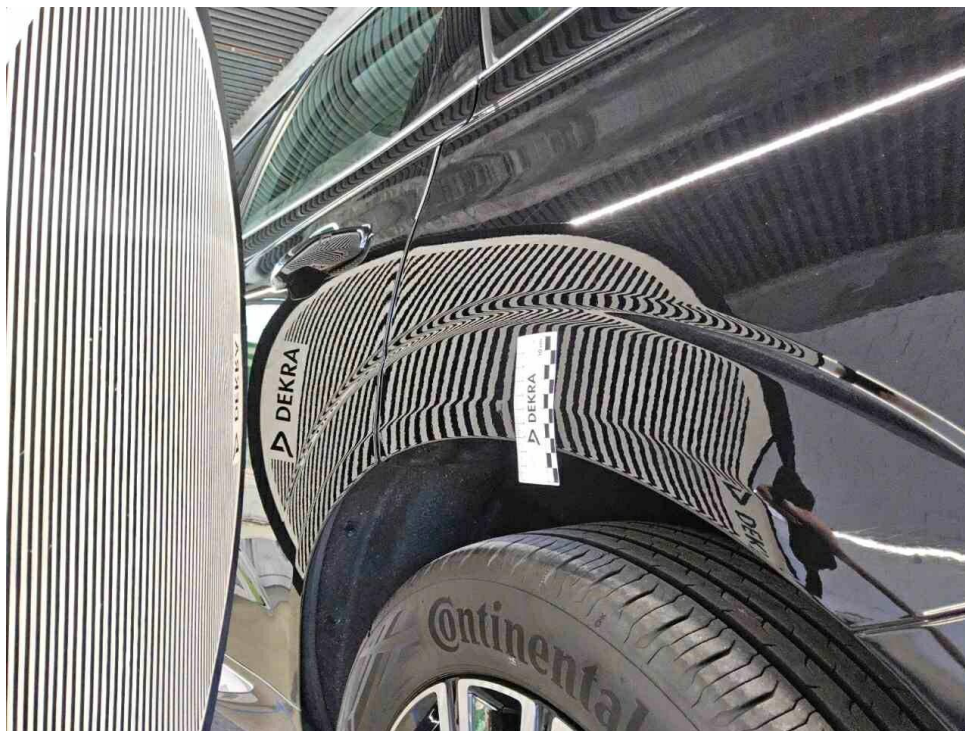
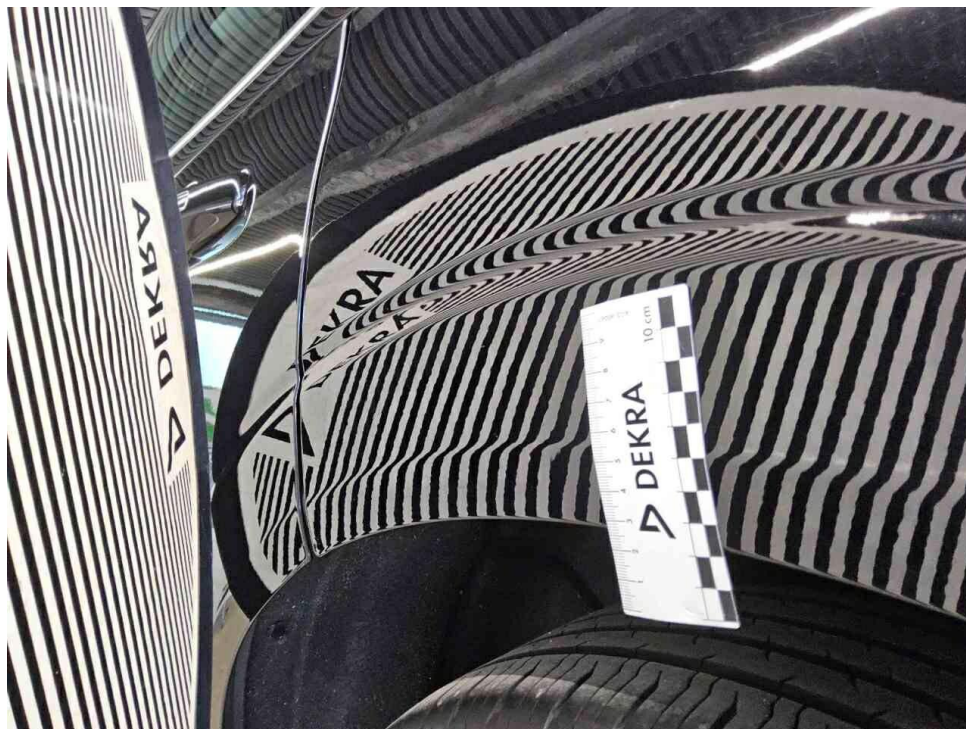
Bild 20 : Seitenteil hinten links, eingedellt, Gebrauchsspur

Bild 21 : Seitenteil hinten links, eingedellt, Gebrauchsspur

Gebrauchsspur (Bild 20, 21)

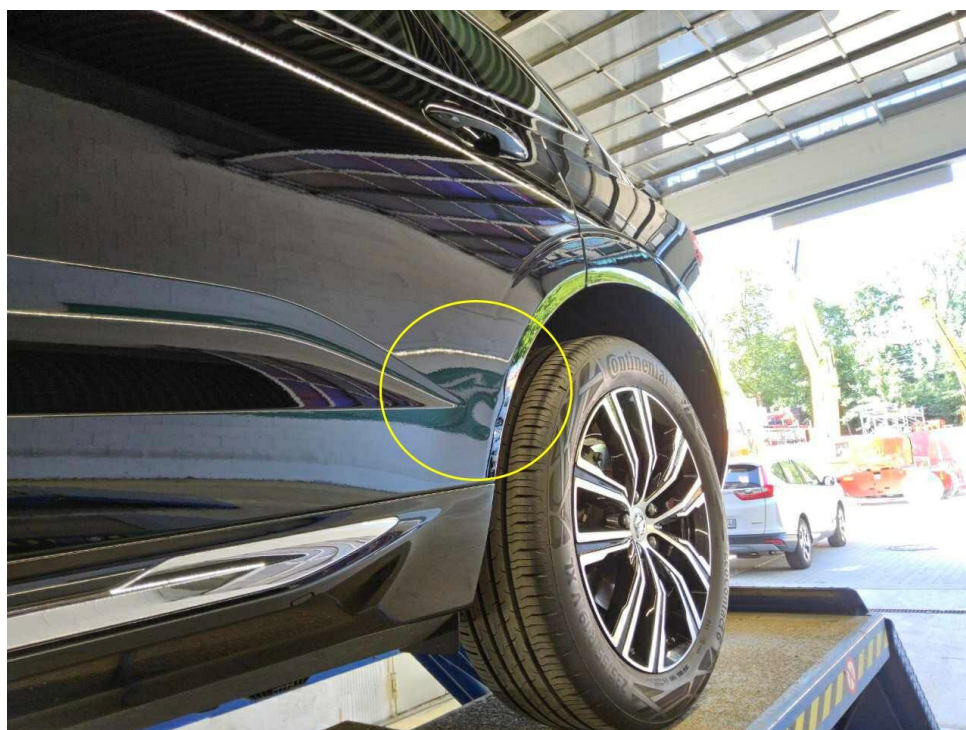
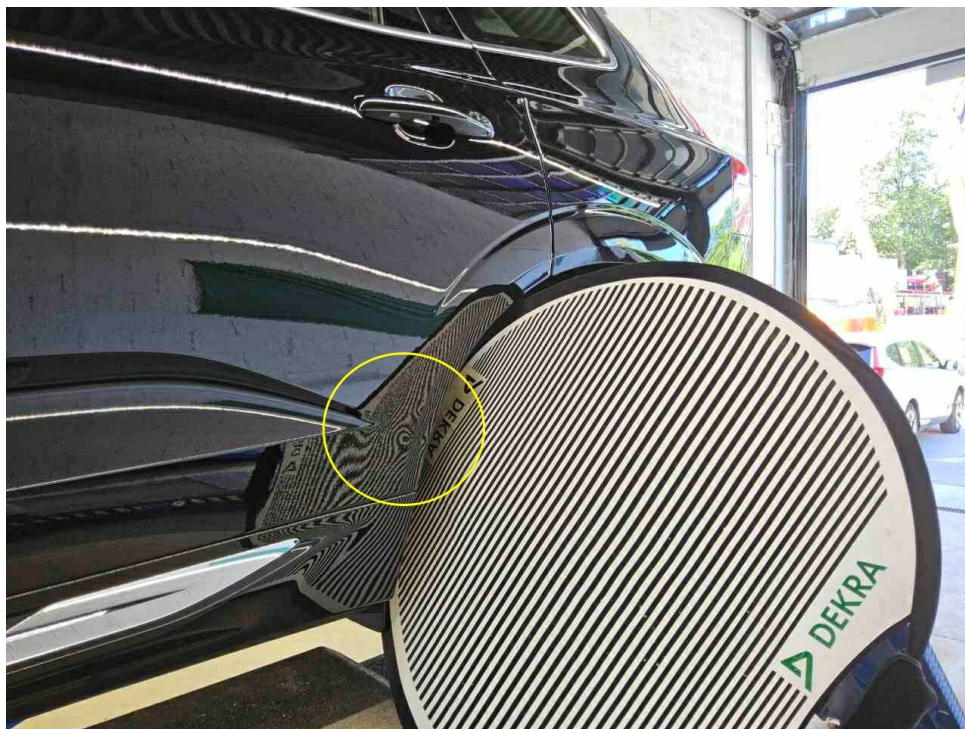
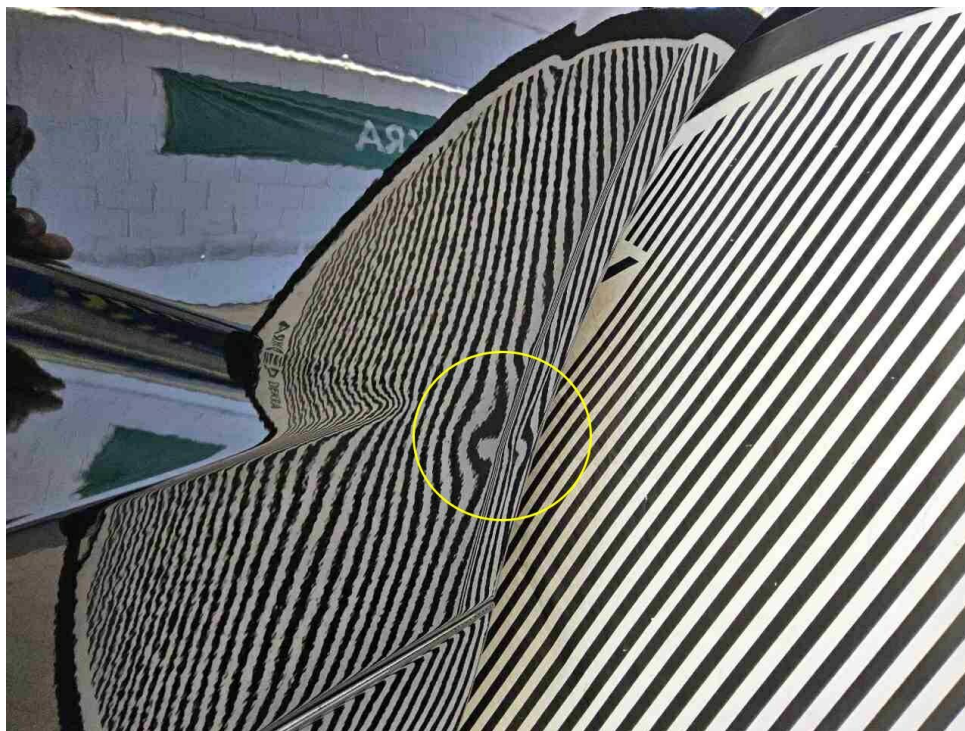
Bild 22 : Tür hinten links, korrodiert, smart repair

Bild 23 : Tür hinten links, korrodiert, smart repair

Bild 24 : Tür hinten links, korrodiert, smart repair

1. Füllflasche abgelaufen, (Bild 25)
2. Stoßfänger hinten, Lackläufer, Lackeinschlüsse, wellige Lackoberfläche, lackieren mit Lackaufbau (Bild 26, 27, 29, 30)
3. Tür hinten links, eingedellt, smart repair

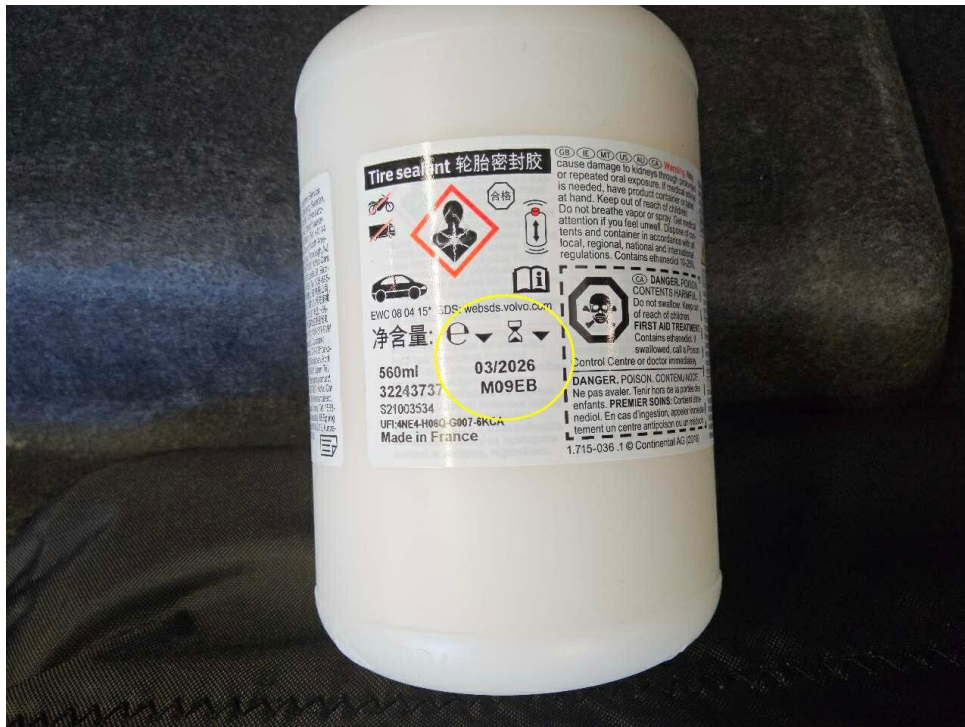
Bild 25 : Füllflasche abgelaufen

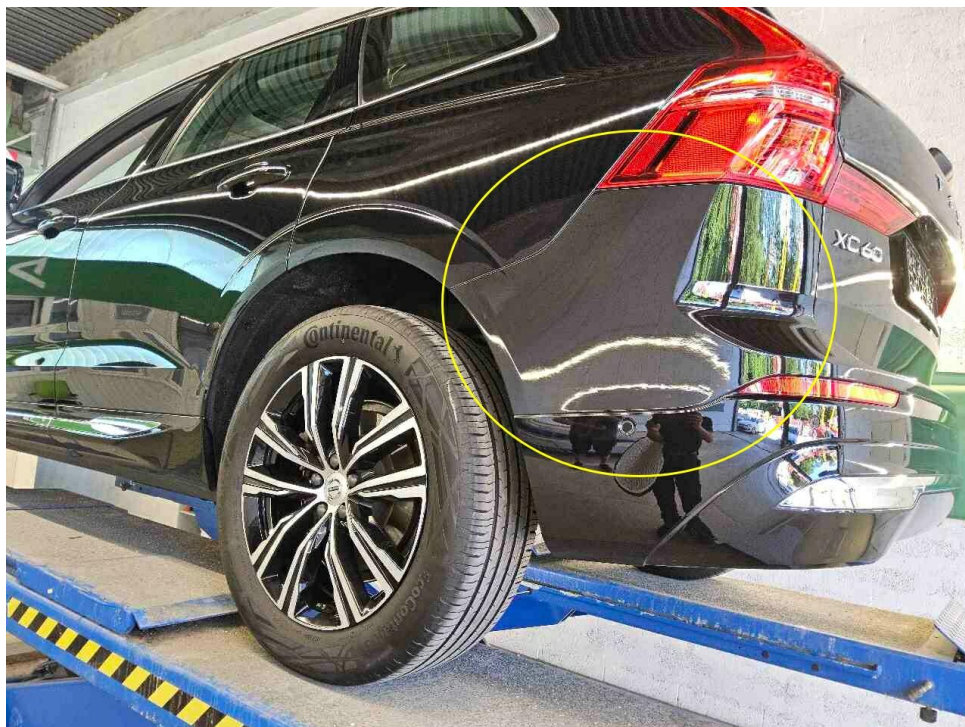
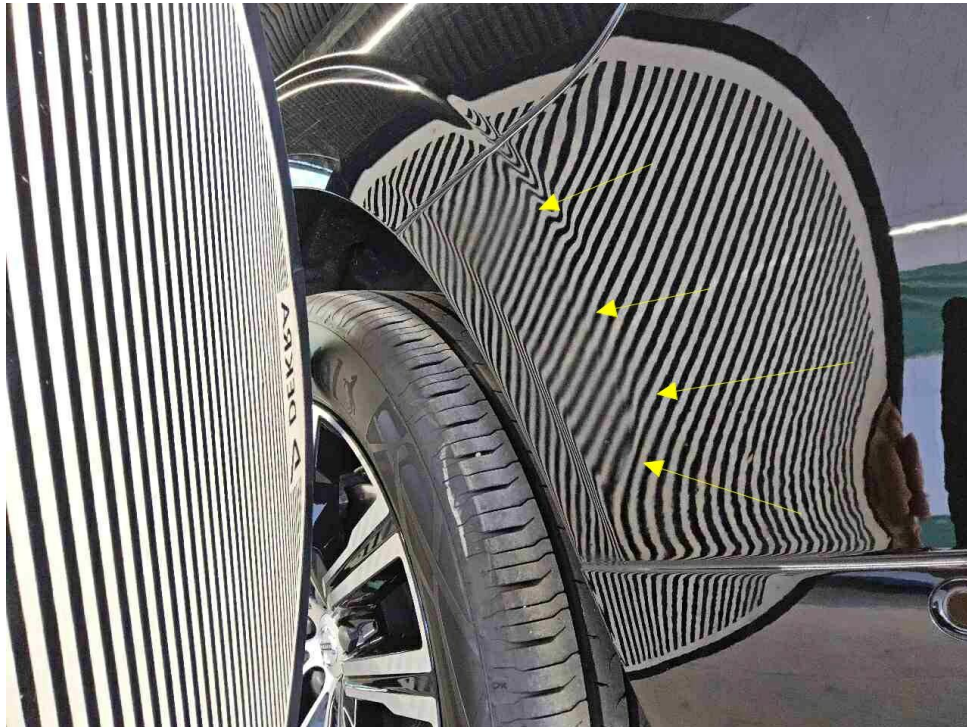
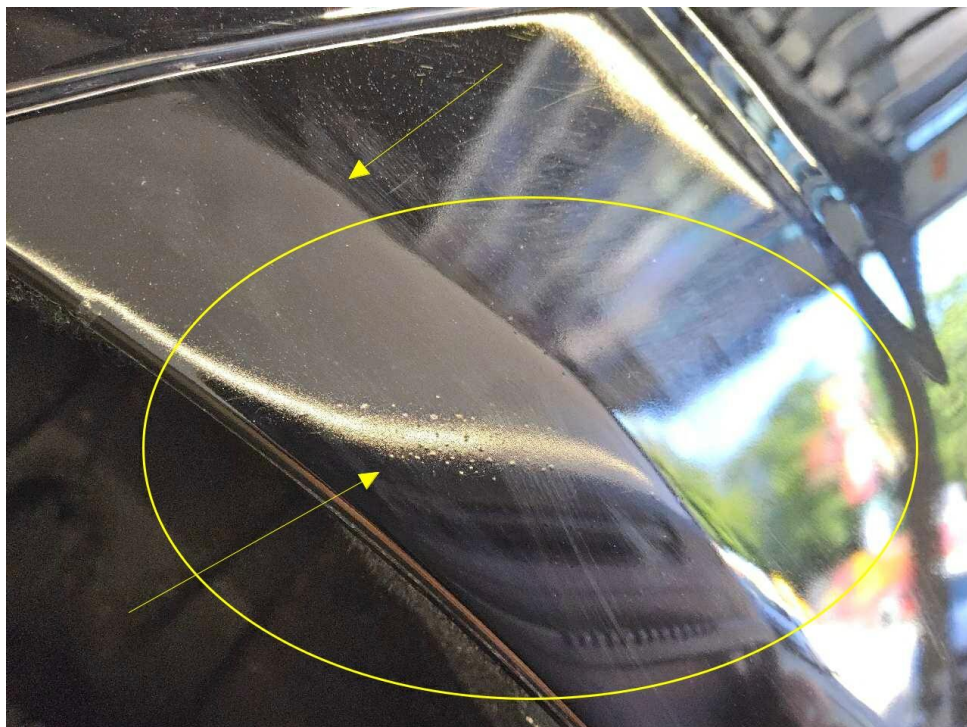
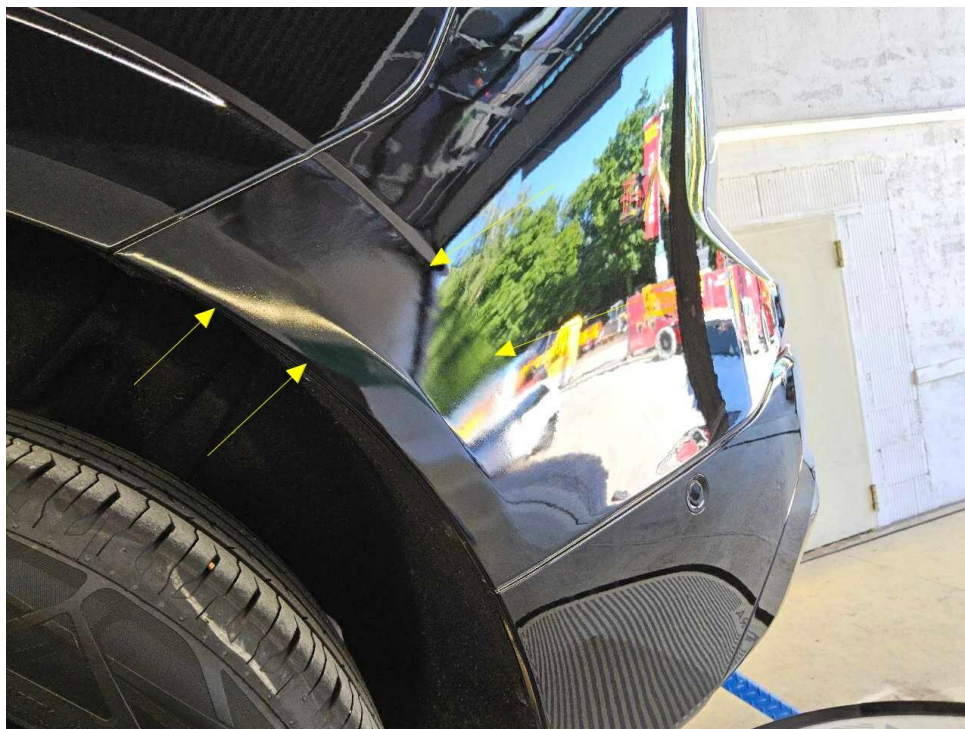
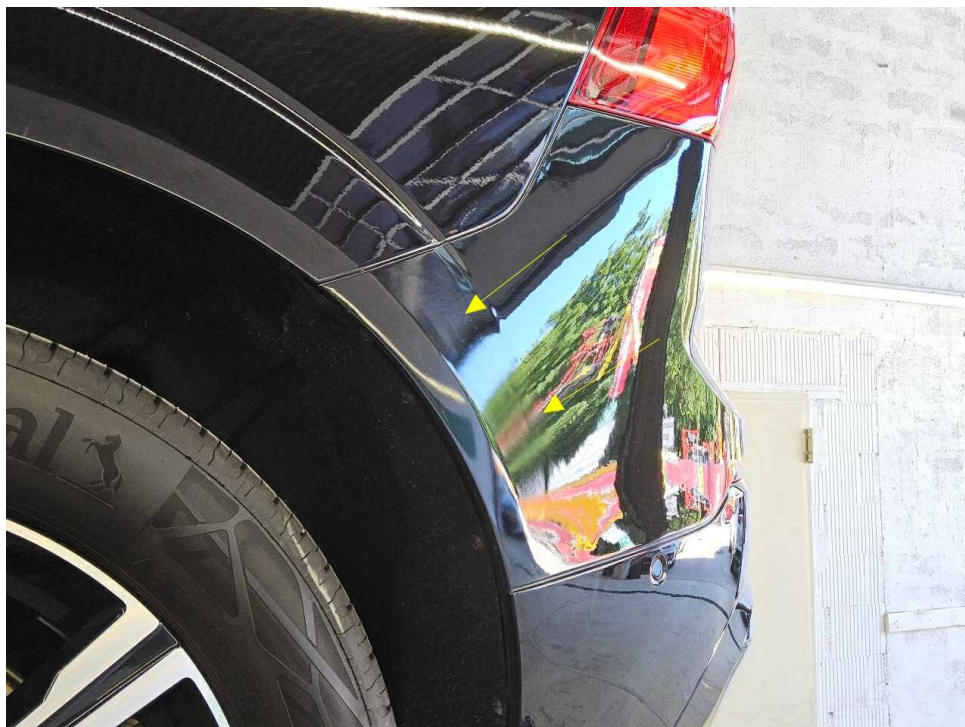
Bild 26 : Stoßfänger hinten, Lackläufer, Lackeinschlüsse, wellige Lackoberfläche

Bild 27 : Stoßfänger hinten, Lackläufer, Lackeinschlüsse, wellige Lackoberfläche

Bild 28 : Stoßfänger hinten, Lackläufer, Lackeinschlüsse, wellige Lackoberfläche

Bild 29 : Stoßfänger hinten, Lackläufer, Lackeinschlüsse, wellige Lackoberfläche

Bild 30 : Stoßfänger hinten, Lackläufer, Lackeinschlüsse, wellige Lackoberfläche

Es wurde eine optische Überprüfung auf Vorschäden und eine Lackschichtdickenmessung vorgenommen. Dabei wurden Nachlackierungen an folgenden Karosserieteilen festgestellt: Stoßfänger hinten. Keine genaue Angabe zur Schadenshöhe und Umfang.
