**» Übersicht**

**Auftrags-Nr:** 1002497438  
**Besichtigt am:** 11.06.2026 14:02  
**Berichts-Nr:** 10779951  
**FIN:** VSSZZZ5F7P6553779

**» Fahrzeugdaten**

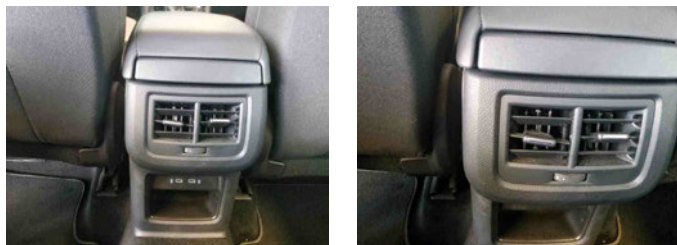
| Nr | Bauteil | Schadensbeschreibung | Reparaturempfehlung |
|---|---|---|---|
| 1 | Belüftungsdüse hinten mitte | Gebrochen | Ersetzen |

1 - Belüftungsdüse hinten mitte - Gebrochen - Ersetzen

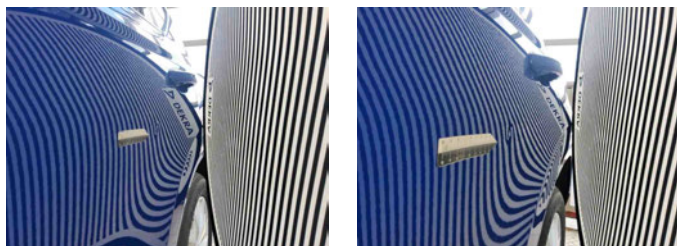
| Nr | Bauteil | Schadensbeschreibung | Reparaturempfehlung |
|---|---|---|---|
| 2 | Tür hinten links | Delle(n) | Kaltdrücken |

2 - Tür hinten links - Delle(n) - Kaltdrücken

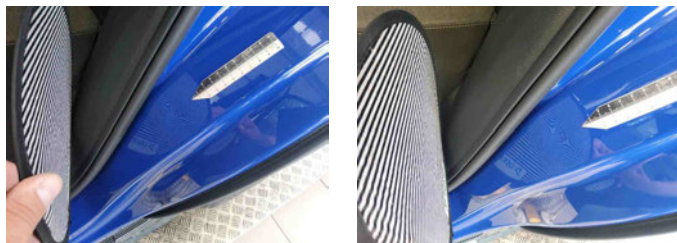
| Nr | Bauteil | Schadensbeschreibung | Reparaturempfehlung |
|---|---|---|---|
| 3 | Einstiegsschweller hinten links | Delle(n) | Kaltdrücken |

3 - Einstiegsschweller hinten links - Delle(n) - Kaltdrücken
