## Bewertungsgutachten

**M YA1531**

**VSSZZZKJ4RR027166**

| Typ / Verkaufsbezeichnung | Ibiza (KJ1)(2017->) / Ibiza 1.0 TSI FR OPF (EURO 6d) |

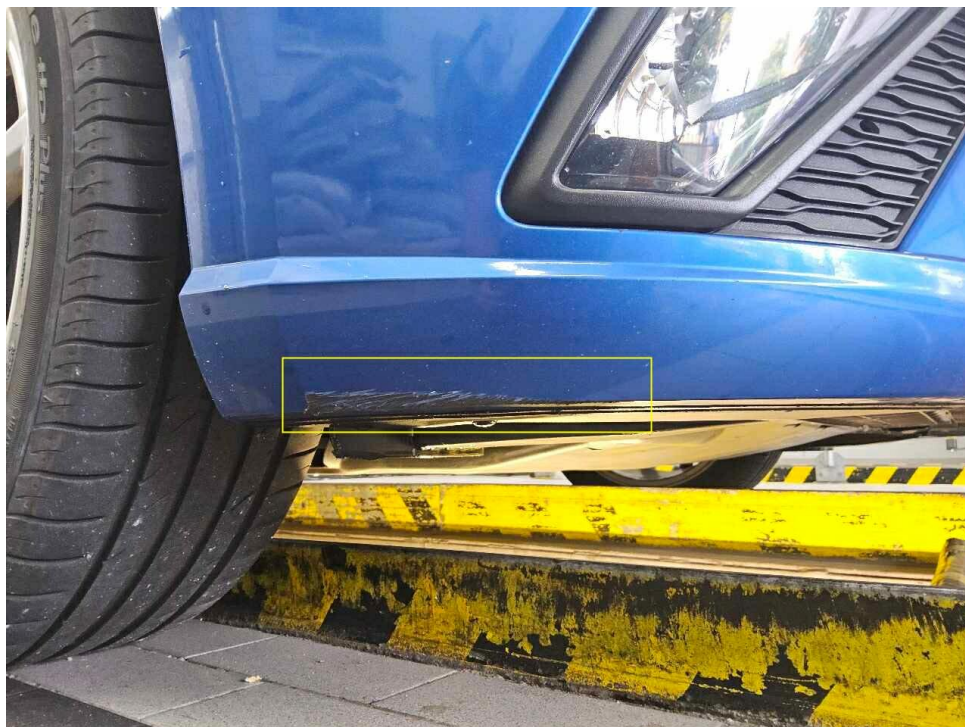
Bild 13 : Stoßfänger vorne, zerkratzt

Bild 14 : Stoßfänger vorne, zerkratzt

Bodenbelag vorne links, verschlissen, erneuern (Bild 23, 24, 25, 26); Innenraumgeruch, Rauch, reinigen; Tür vorne links, eingedellt, drücken (Bild 17, 18); Dach, eingedellt, drücken (Bild 19, 20); Stoßfänger vorne, zerkratzt, smart repair (Bild 13, 14).

| Bezeichnung des Schadens / Rep.-Weg | Rep.Kost<br>brutto | Anrechn. | Minderwert<br>brutto |
|---|---|---|---|
| 5. Stoßfänger vorne, zerkratzt, smart repair<br>(Bild 13, 14) | 184 | 100 | -184,00 |

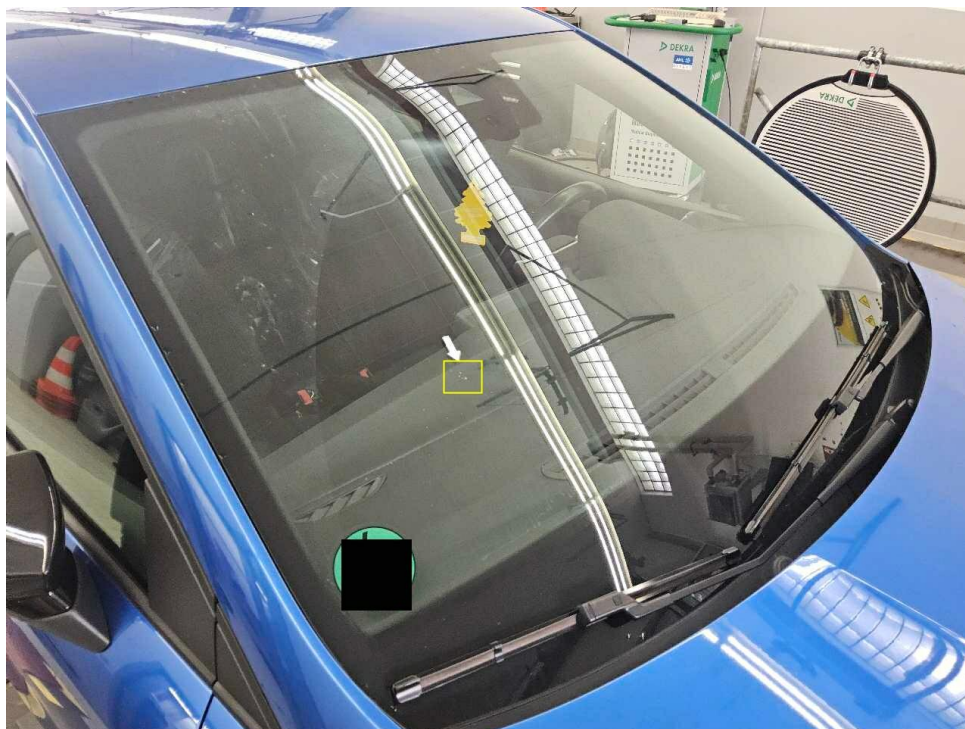
Bild 15 : Frontscheibe, Steinschlag

Bild 16 : Frontscheibe, Steinschlag

Frontscheibe, Steinschlag, (Bild 15, 16); Felge vorne rechts, zerkratzt, (Bild 21, 22).

Frontscheibe, Steinschlag, (Bild 15, 16)  
Felge vorne rechts, zerkratzt, (Bild 21, 22)

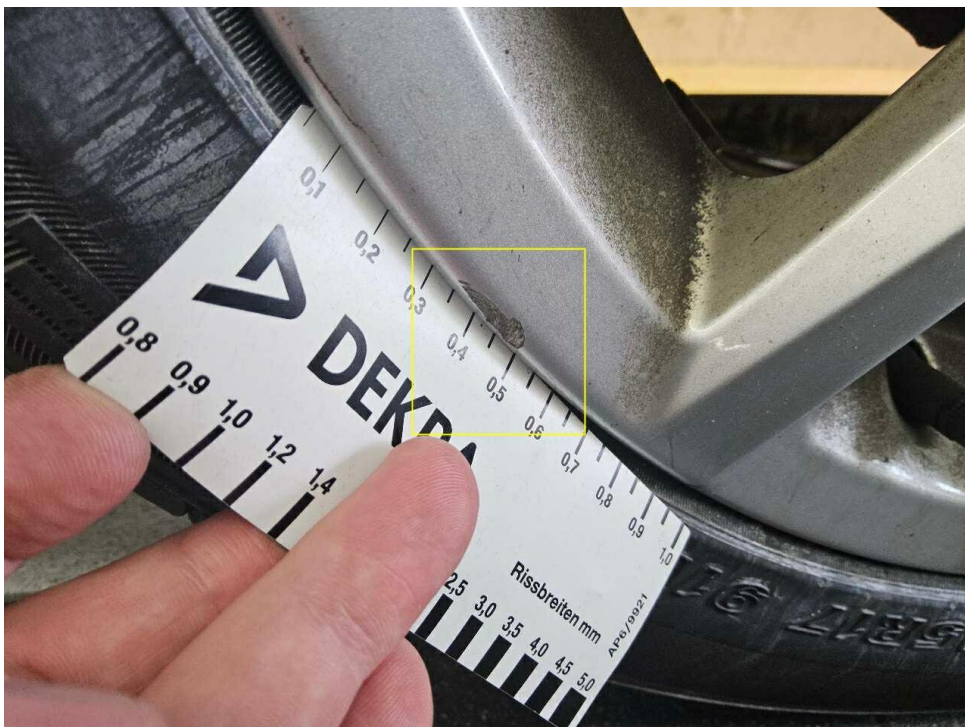
Bild 21 : Felge vorne rechts, zerkratzt

Bild 22 : Felge vorne rechts, zerkratzt

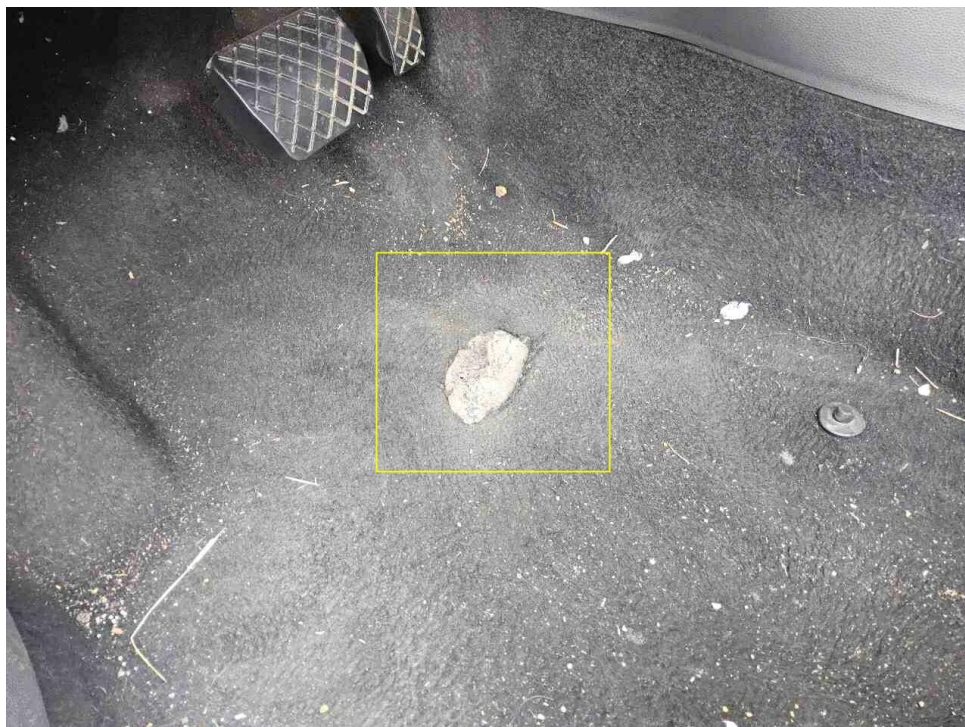
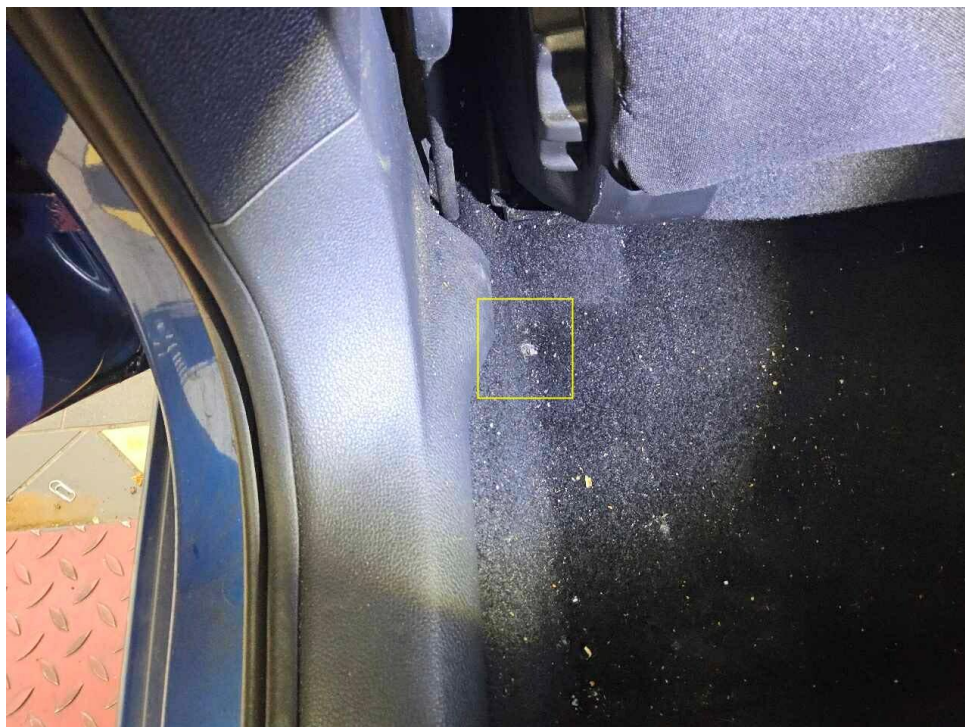
Bild 23 : Bodenbelag vorne links, verschlissen

Bild 24 : Bodenbelag vorne links, verschlissen

Bild 25 : Bodenbelag vorne links, verschlissen

Bild 26 : Bodenbelag vorne links, verschlissen

| Bezeichnung des Schadens / Rep.-Weg | Rep.Kost<br>brutto | Anrechn. | Minderwert<br>brutto |
|---|---|---|---|
| 1. Bodenbelag vorne links, verschlissen,<br>erneuern (Bild 23, 24, 25, 26) | 580 | 100 | -580,00 |

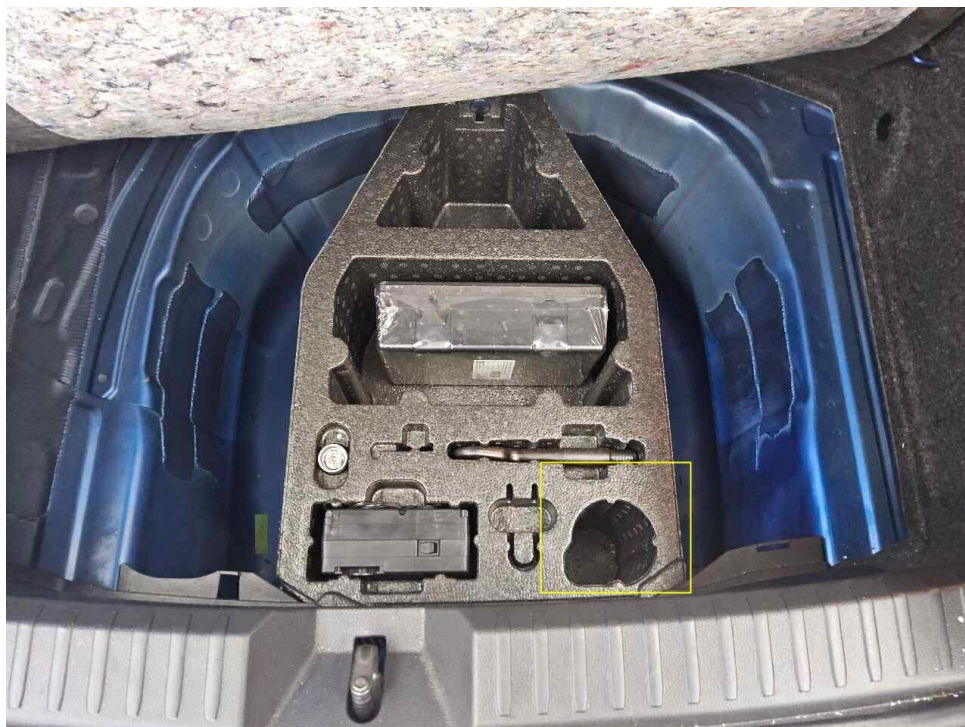
Bild 28 : Pannenset Reifendichtmittel, fehlt

Dach Antennenstab, Pannenset Reifendichtmittel

| | Kosten<br>brutto | Anrechn. | Minderwert<br>brutto |
|---|---|---|---|
| 2. Pannenset Reifendichtmittel | 40 | 100 | -40,00 |
