## Zustandsbericht

| Berichtsnummer : | 0000000927224-DE926 | | |

#### Kia Sportage (QL)(2016->) GT-Line 4WD

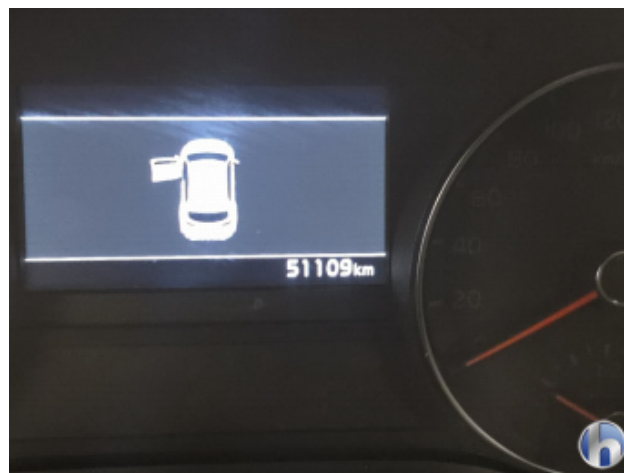
Kilometerstand

| Fahrzeug-Ident.-Nr.: | U5YPK816HML010054 | Laufleistung abgelesen: | 51109 km |

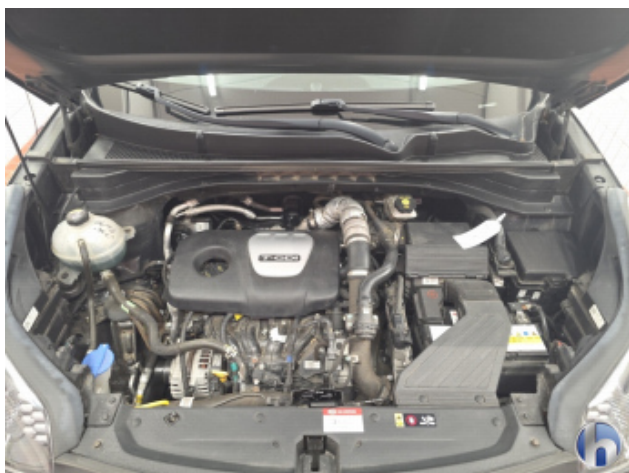
Motorraum

| <b>Motorlauf:</b> | Die Überprüfung des Motorlaufs war nur eingeschränkt möglich. Dabei wurden keine akustischen bzw. visuellen Auffälligkeiten festgestellt. |

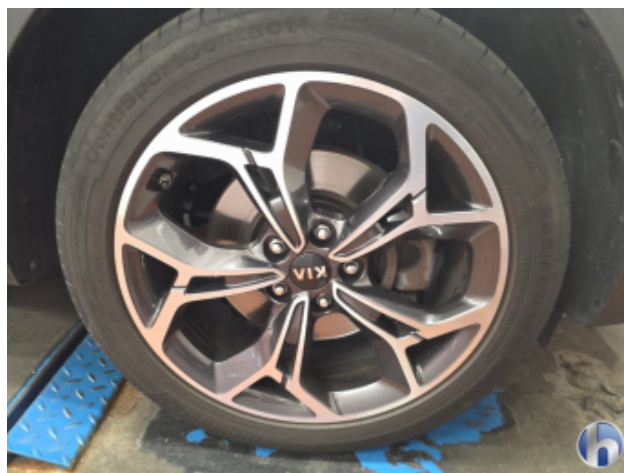
Felgen

| Montierte Bereifung | | |
|---|---|---|
| Reifenart / Felgentyp: | <b>Sommerreifen</b> | <b>Aluminium original</b> |

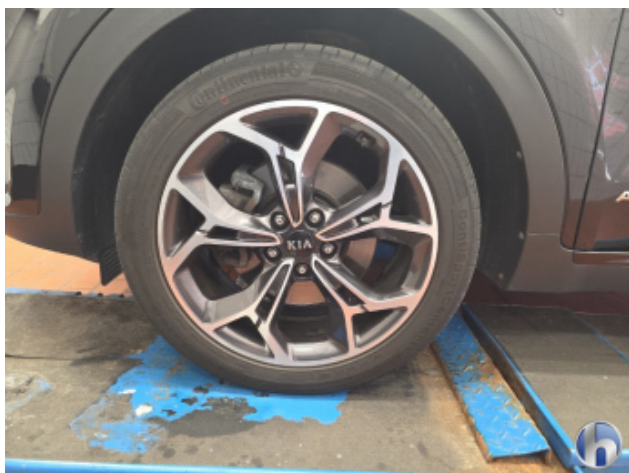
Bereifung

| Montierte Bereifung | | |
|---|---|---|
| 1. Achse - links / Zust. | <b>Continental</b> | <b>245/45/R19/98W 4 mm</b> |

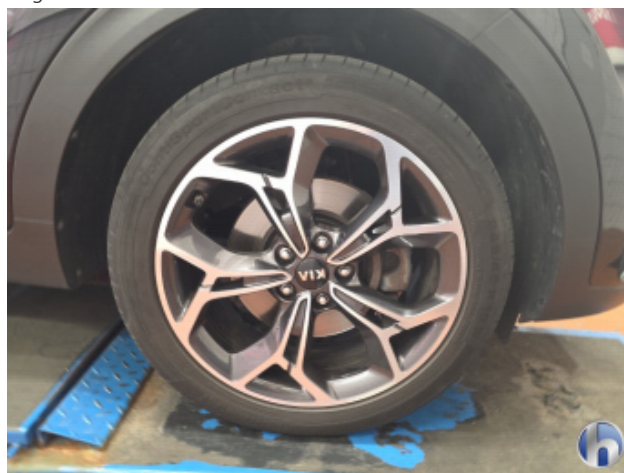
Bereifung

| Montierte Bereifung | | |
|---|---|---|
| 1. Achse - rechts / Zust. | <b>Continental</b> | <b>245/45/R19/98W 3 mm</b> |

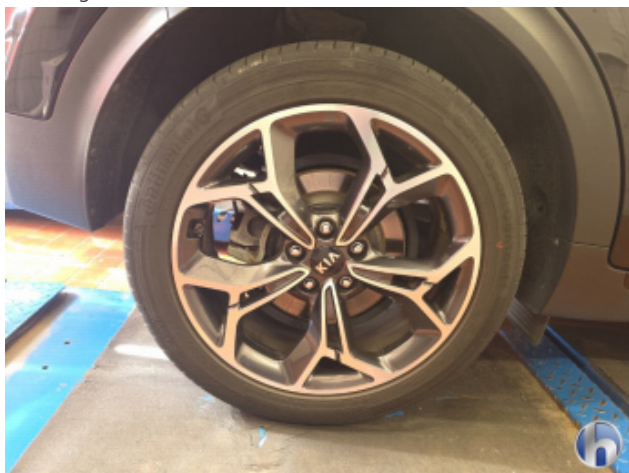
Bereifung

| Montierte Bereifung | | |
|---|---|---|
| 2. Achse - links / Zust. | <b>Continental</b> | <b>245/45/R19/98W 3 mm</b> |

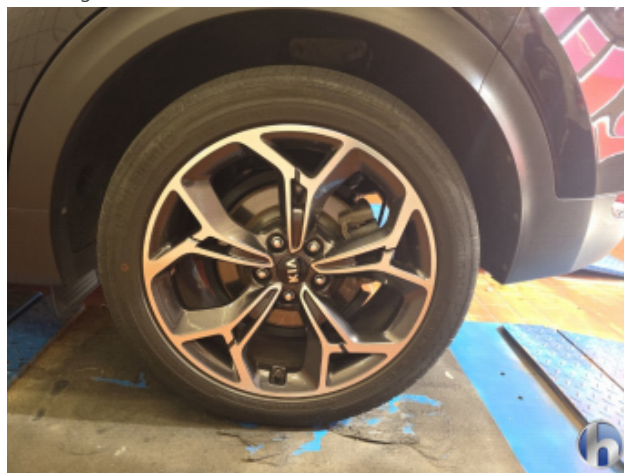
Bereifung

| Montierte Bereifung | | |
|---|---|---|
| 2. Achse - rechts / Zust. | <b>Continental</b> | <b>245/45/R19/98W 4 mm</b> |
