**Fahrzeug:** RENAULT Grand Scénic BLUE dCi 120 Business Edition Kompaktvan5-türig 1750 ccm 120 PS / 88 KW Diesel 6-Gang Manuell

| Amtliches Kennzeichen: | HH -FS 2196 | Fahrgestell-Nummer: | VF1RFA00966481527 |

## Zustandsbericht

| Besichtigungsdatum | 25.06.2026 |

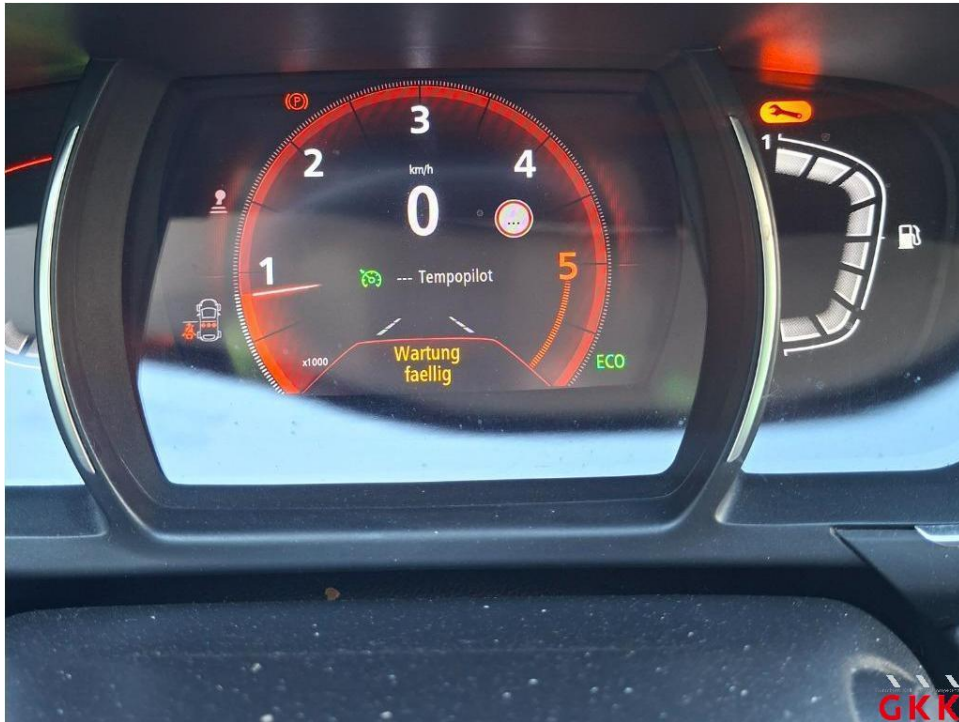
Inspektion klein Mittelklasse, fällig (Bild 13)

Bild 13. Inspektion klein, Mittelklasse, fällig, durchführen

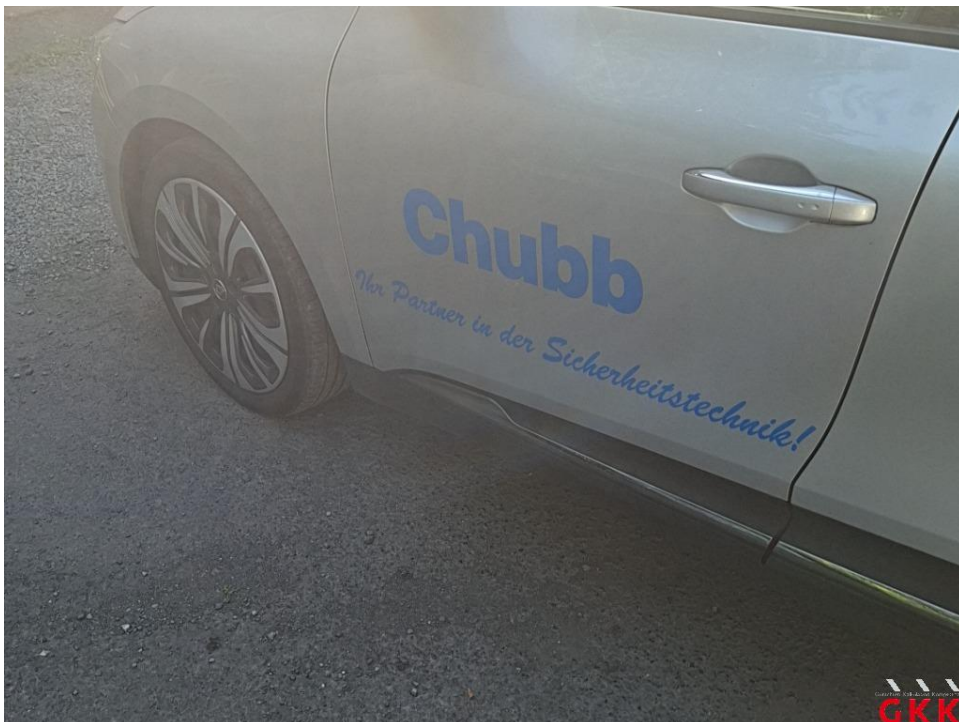
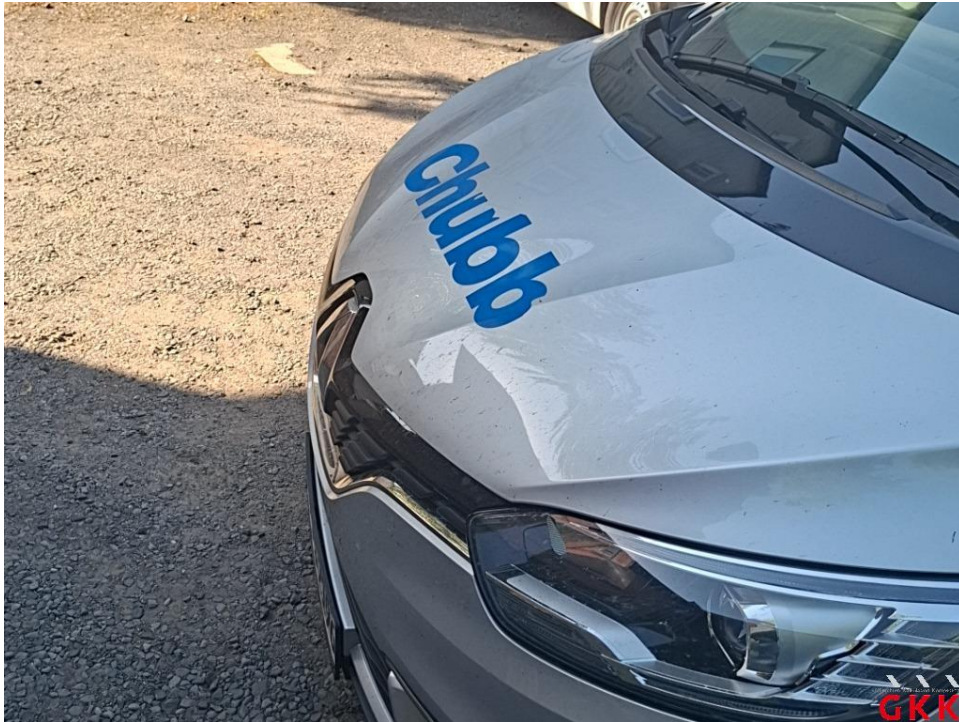
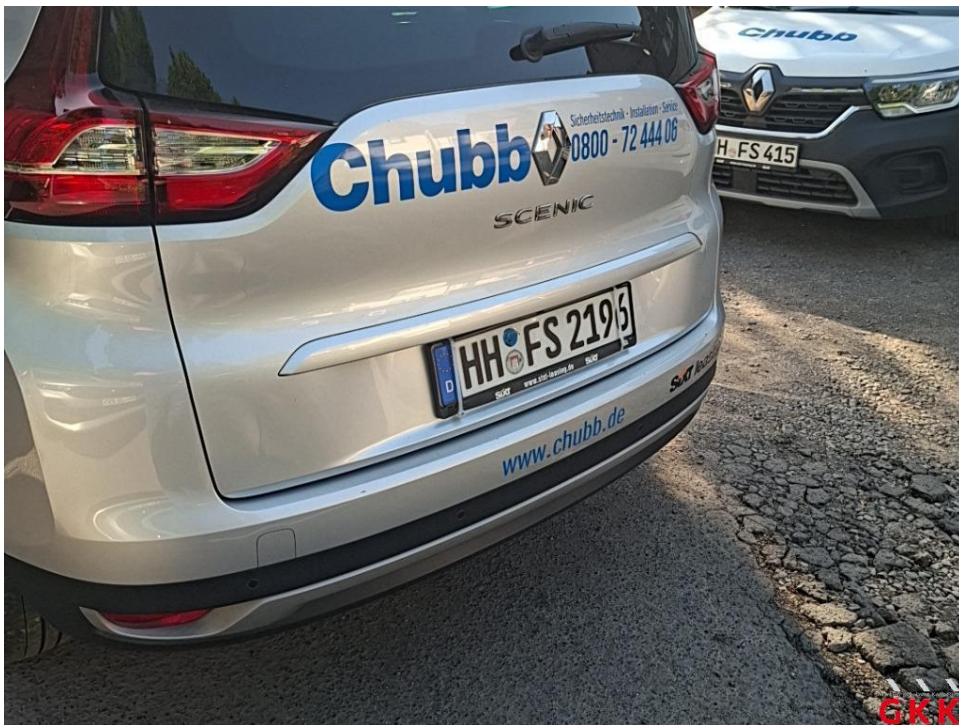
Beschriftungs- / Werbefolie, beklebt (Bild 14, Bild 15, Bild 16)

Bild 14. Beschriftungs- / Werbefolie, beklebt, entkleben

Bild 15. Beschriftungs- / Werbefolie, beklebt, entkleben

Bild 16. Beschriftungs- / Werbefolie, beklebt, entkleben

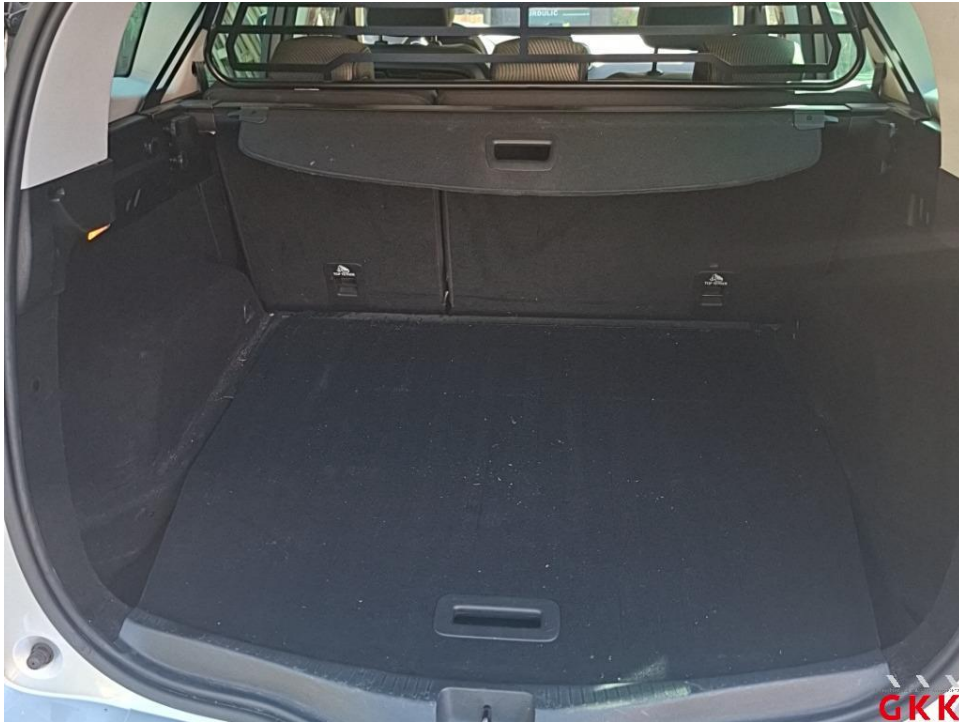
Satz Winterräder, fehlt (Bild 17)

Bild 17. Satz Winterräder, fehlt, ersetzen

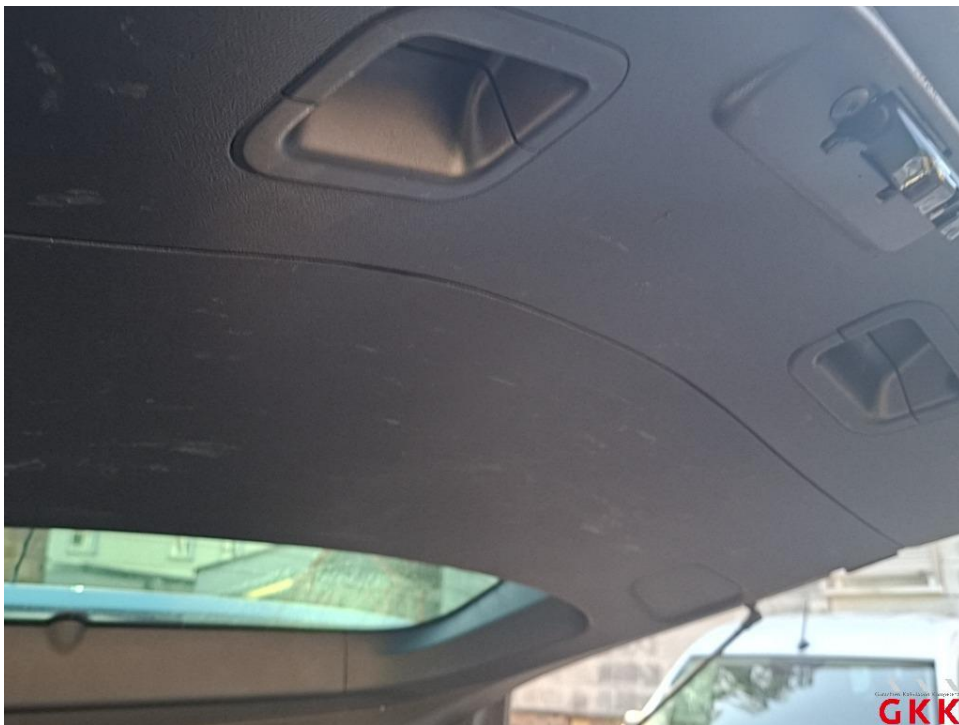
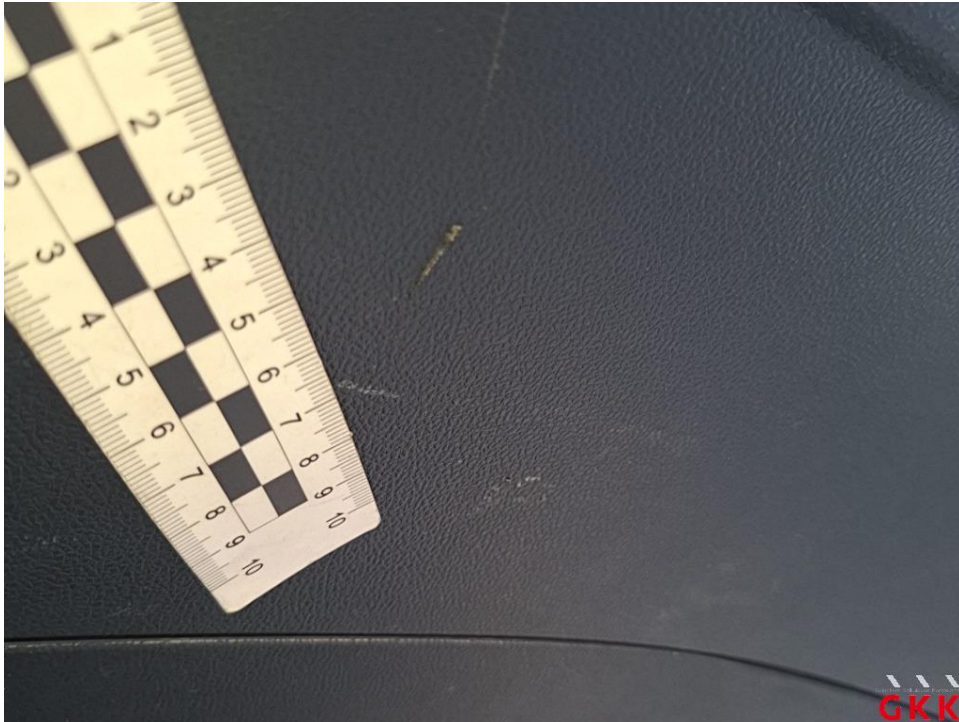
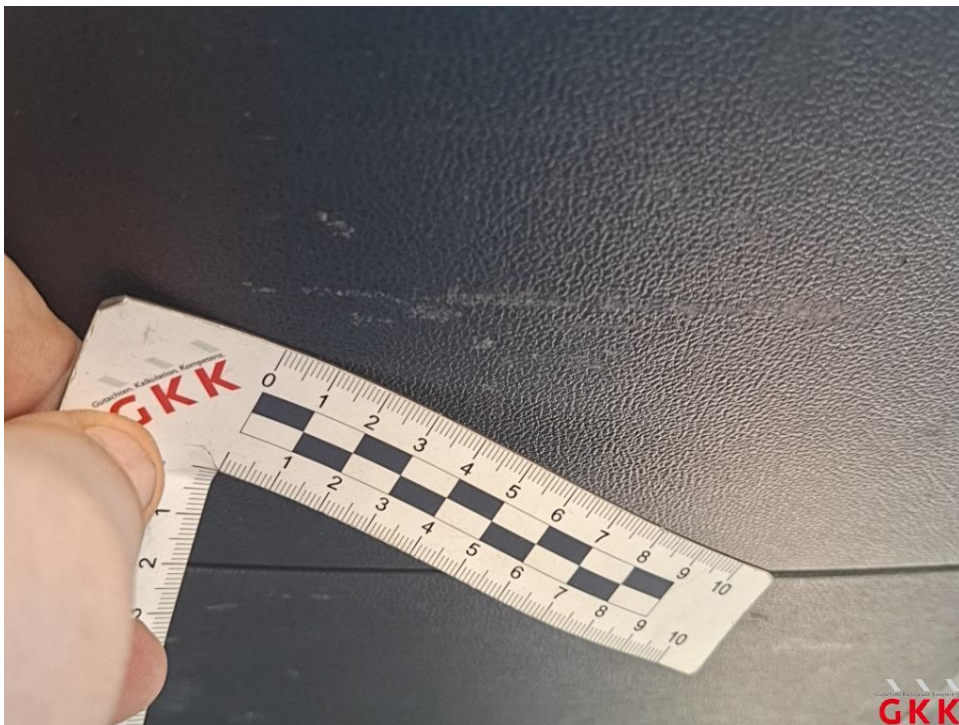
Heckklappe Innenverkleidung, beschädigt (Bild 18, Bild 19, Bild 20)

Bild 18. Heckklappe, Innenverkleidung, beschädigt, ersetzen

Bild 19. Heckklappe, Innenverkleidung, beschädigt, ersetzen

Bild 20. Heckklappe, Innenverkleidung, beschädigt, ersetzen

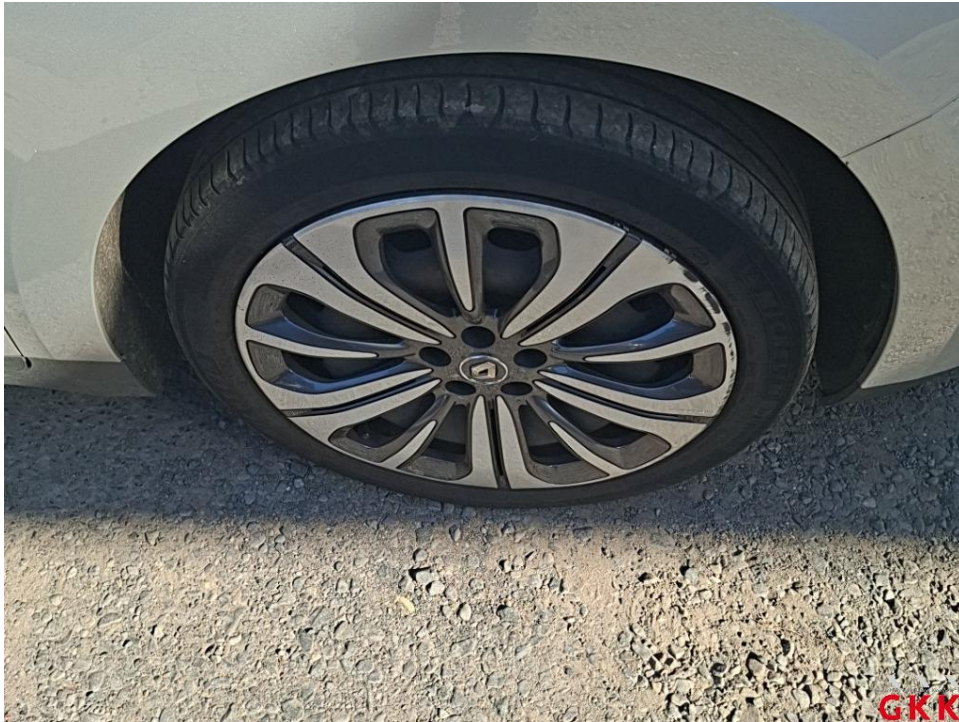
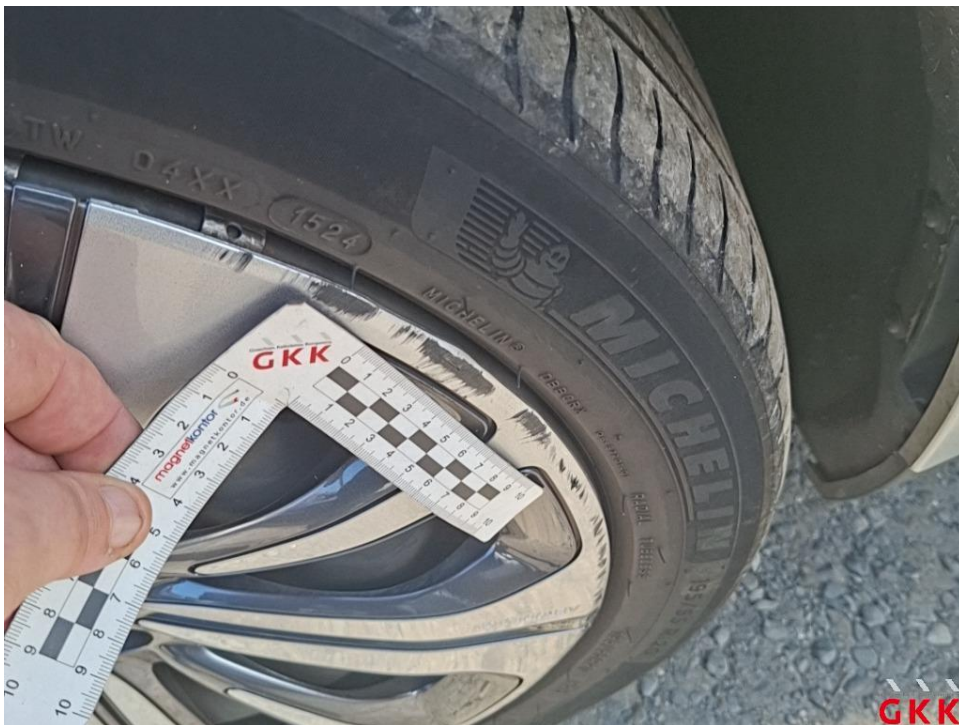
Radkappe(n) vorne rechts, beschädigt (Bild 21, Bild 22)

Bild 21. Radkappe(n), vorne rechts, beschädigt, ersetzen

Bild 22. Radkappe(n), vorne rechts, beschädigt, ersetzen

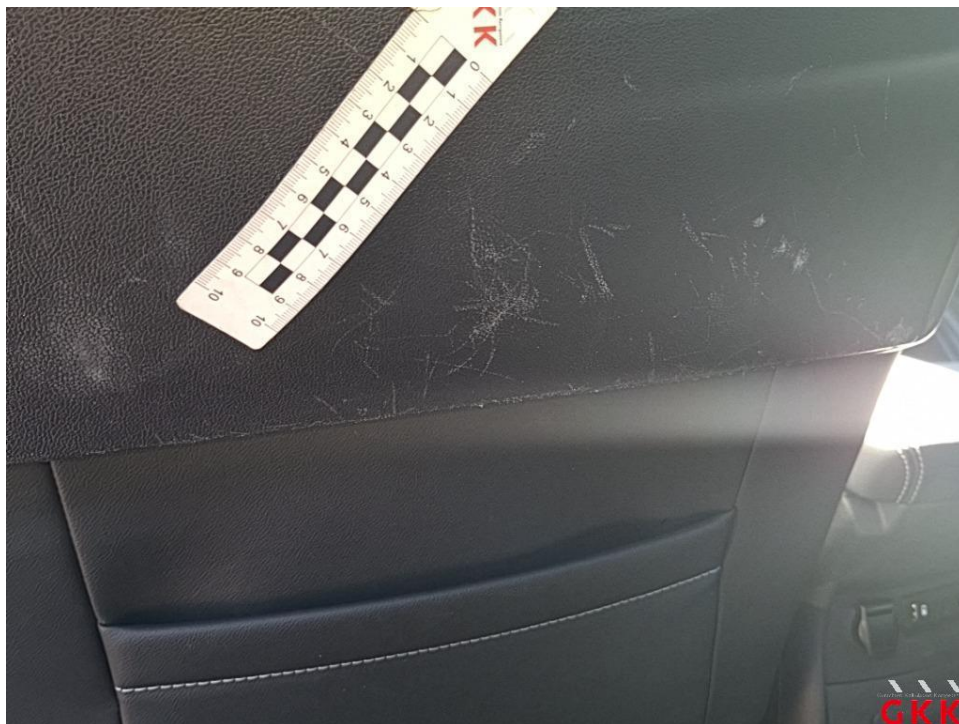
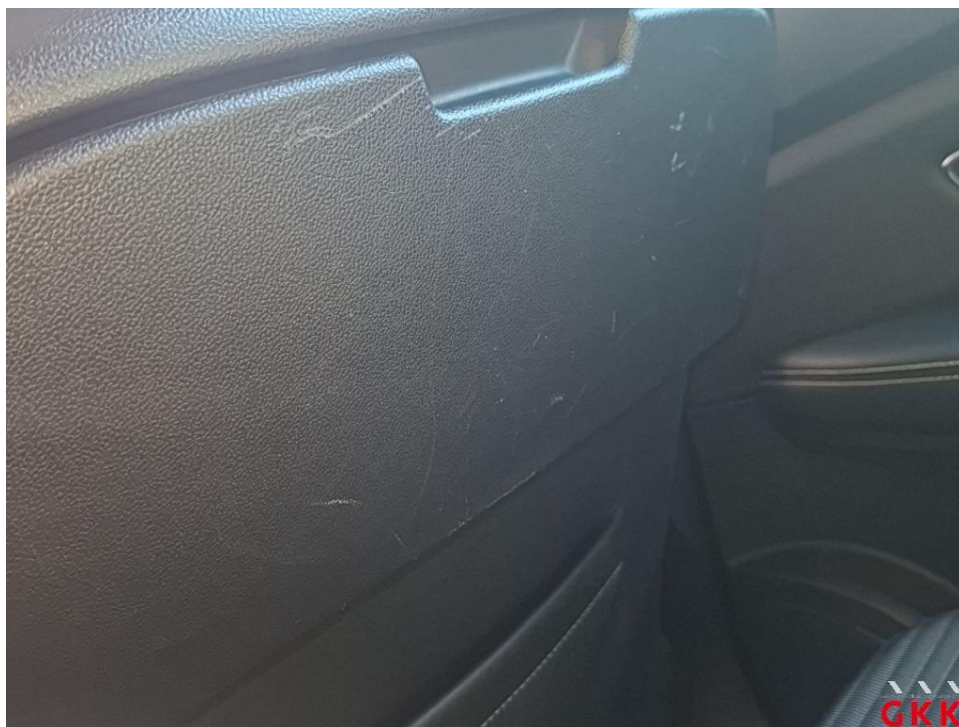
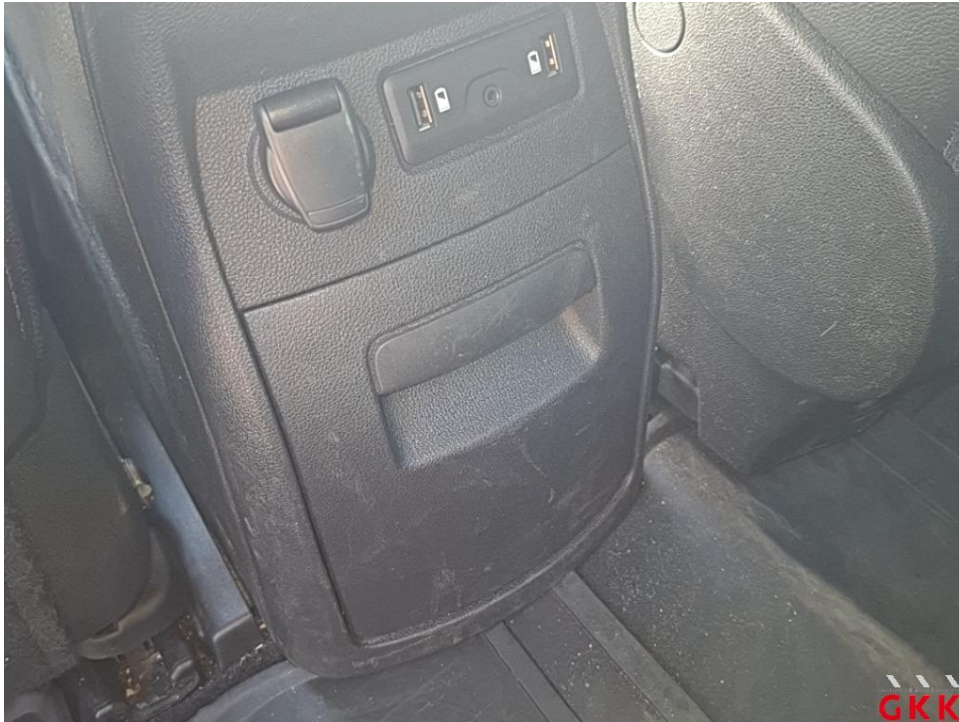
Fahrzeug innen, verkratzt (Bild 23, Bild 24, Bild 25)

Bild 23. Fahrzeug, innen, verkratzt, Smartrepair

Bild 24. Fahrzeug, innen, verkratzt, Smartrepair

Bild 25. Fahrzeug, innen, verkratzt, Smartrepair

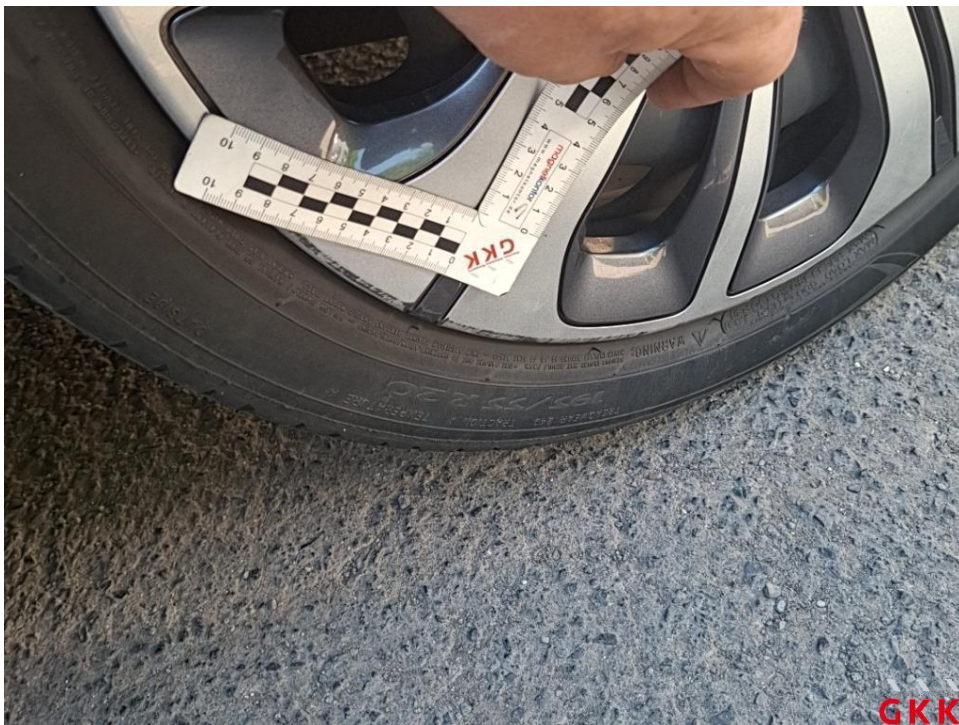
Radkappe(n) hinten links, beschädigt (Bild 26)

Bild 26. Radkappe(n), hinten links, beschädigt, ersetzen

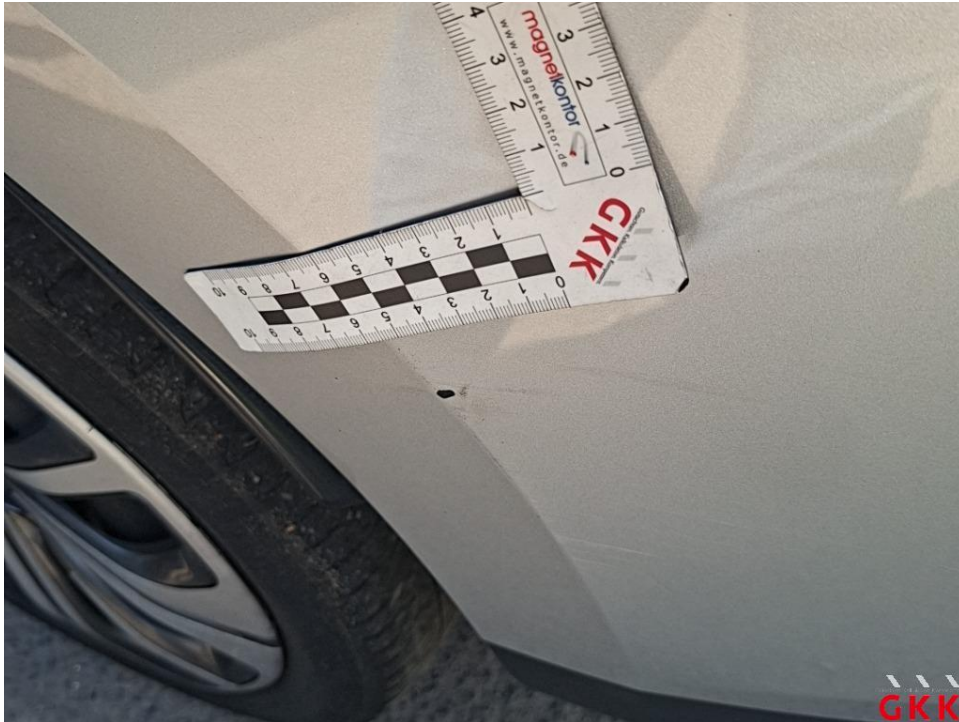
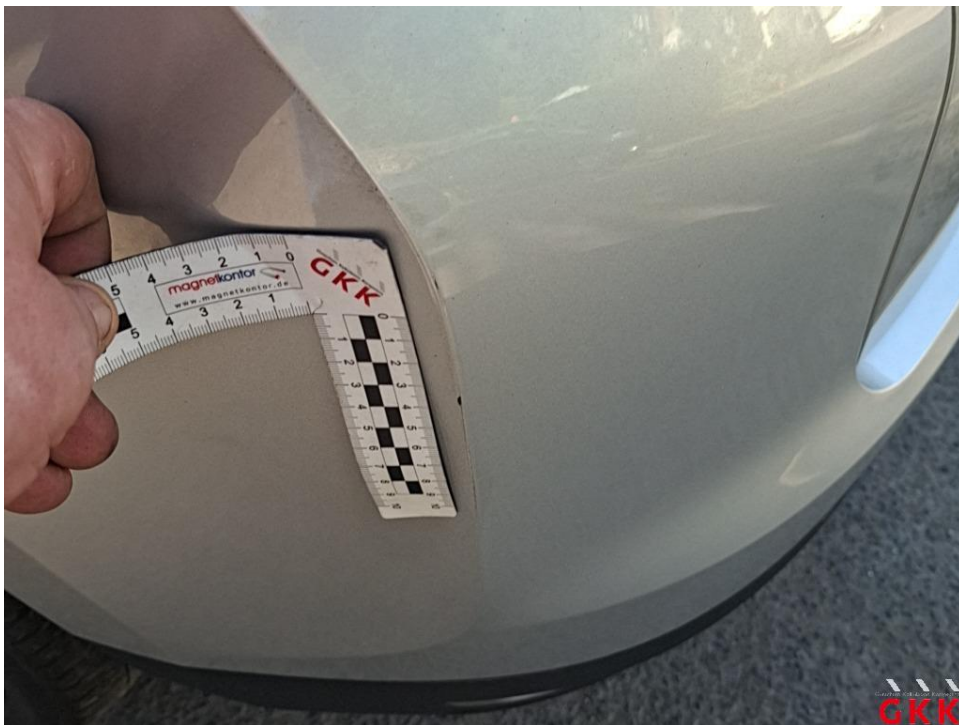
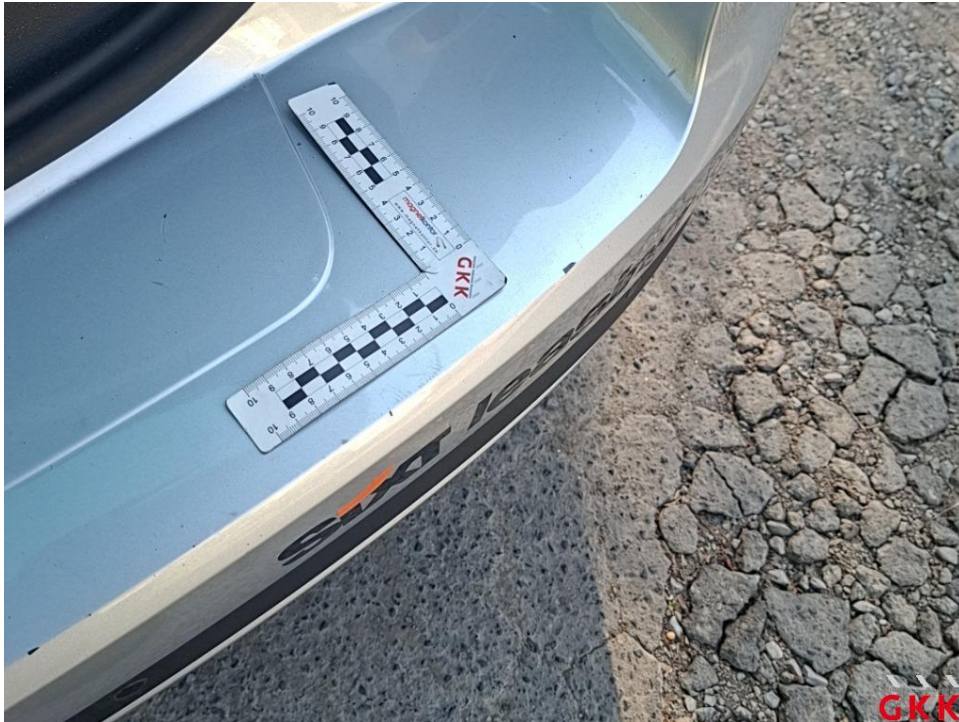
Stoßfänger hinten Verkleidung oberhalb -lackiert-, verkratzt (Bild 27, Bild 28, Bild 29)

Bild 27. Stoßfänger hinten, Verkleidung oberhalb -lackiert-, verkratzt, lackieren

Bild 28. Stoßfänger hinten, Verkleidung oberhalb -lackiert-, verkratzt, lackieren

Bild 29. Stoßfänger hinten, Verkleidung oberhalb -lackiert-, verkratzt, lackieren

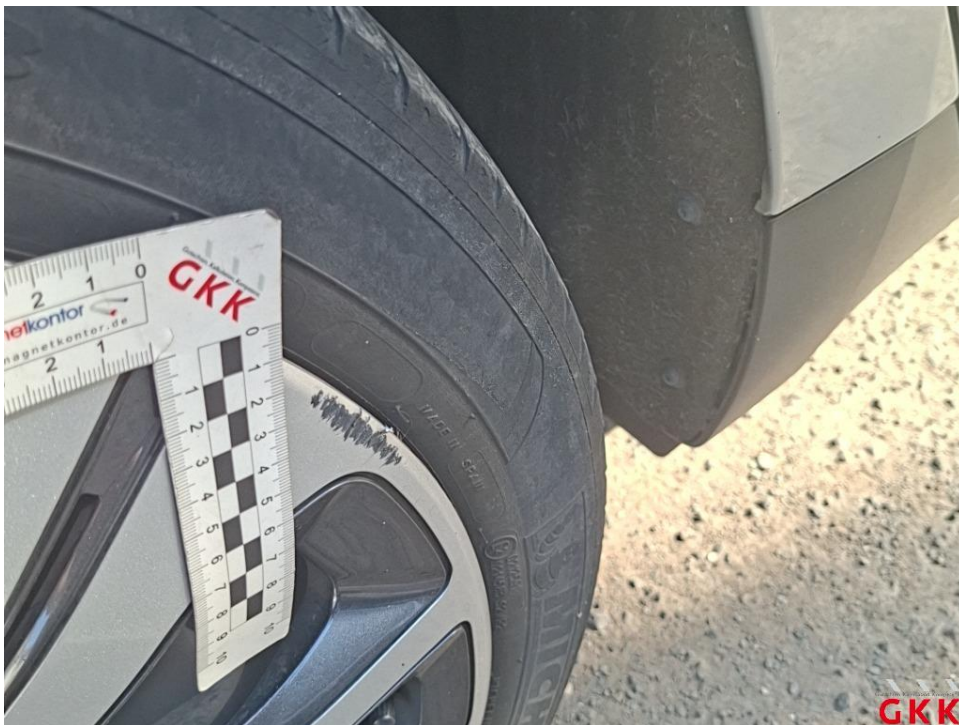
Radkappe(n) hinten rechts, beschädigt (Bild 30)

Bild 30. Radkappe(n), hinten rechts, beschädigt, ersetzen

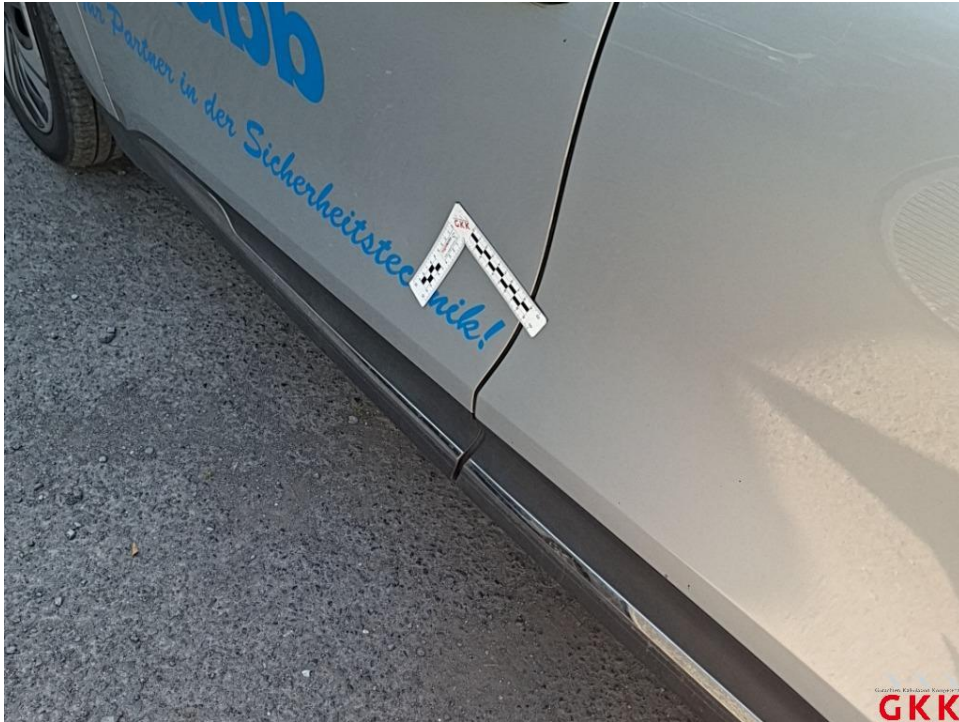
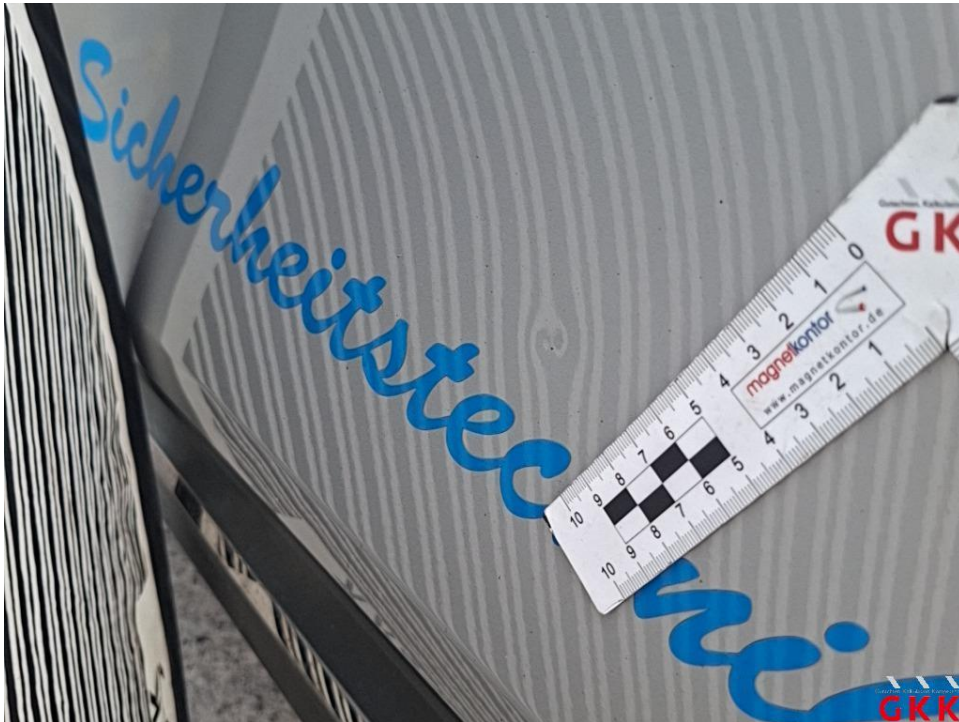
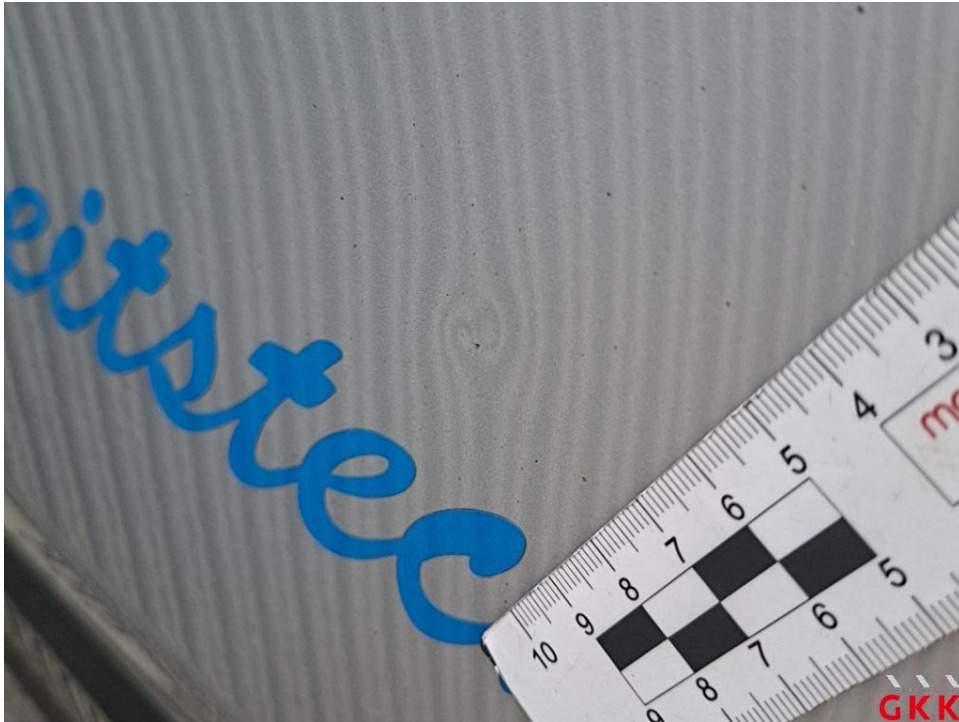
Tür vorne links, beschädigt (Bild 31, Bild 32, Bild 33)

Bild 31. Tür vorne links, beschädigt, instand setzen - lackieren

Bild 32. Tür vorne links, beschädigt, instand setzen - lackieren

Bild 33. Tür vorne links, beschädigt, instand setzen - lackieren

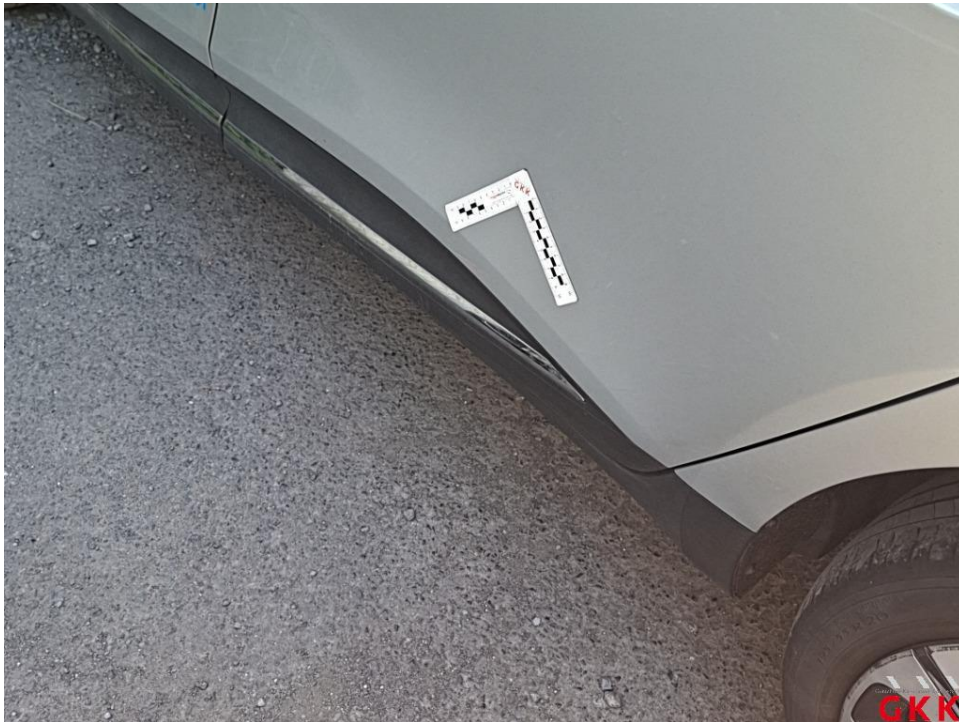
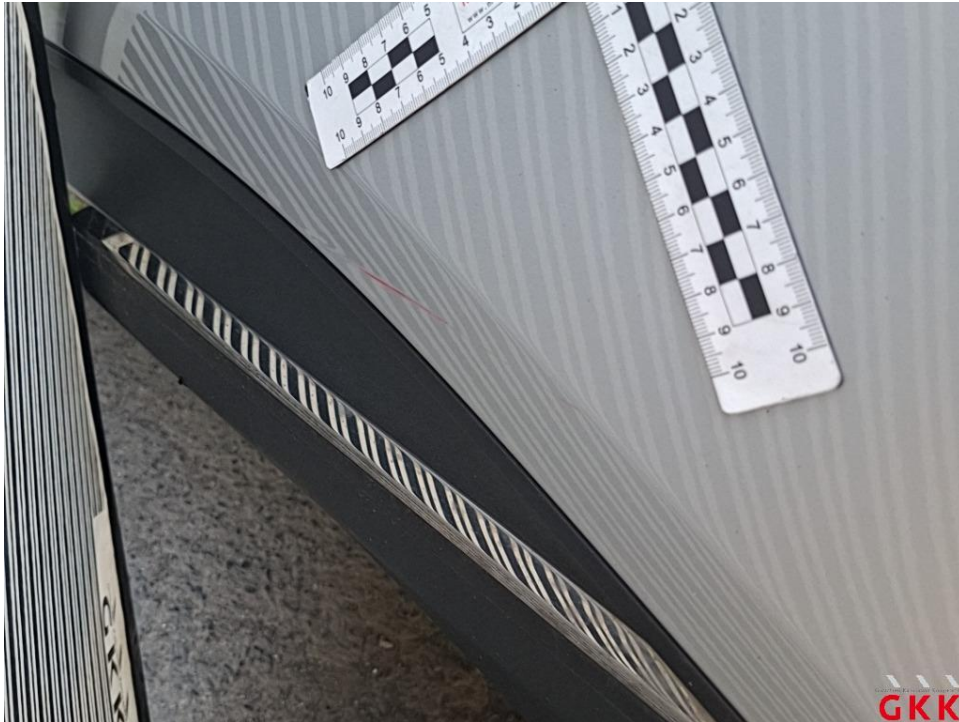
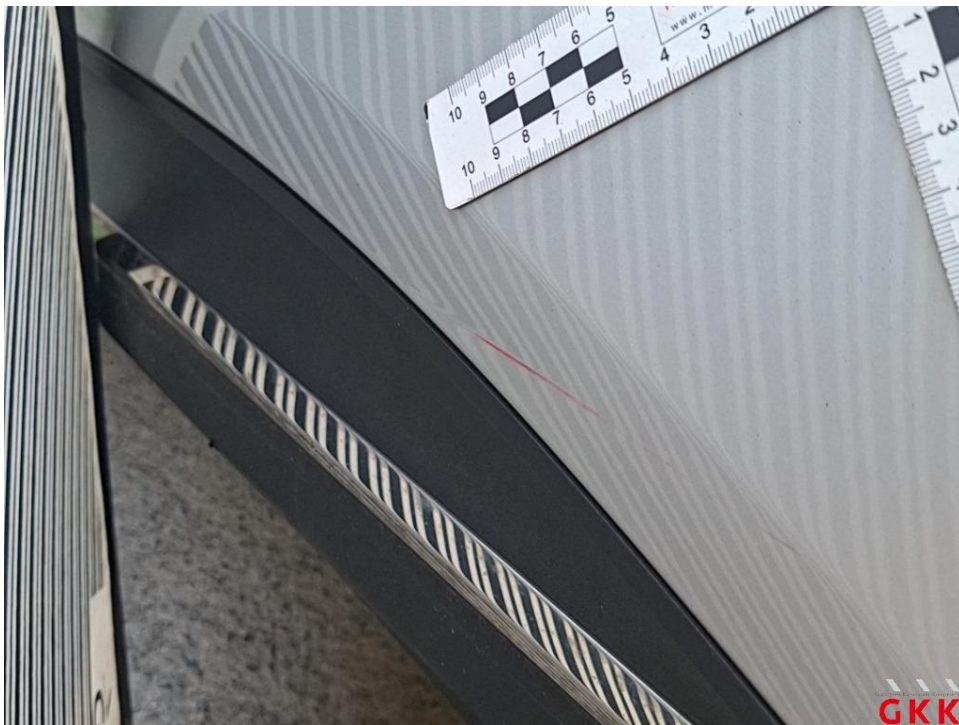
Tür hinten links, beschädigt (Bild 34, Bild 35, Bild 36)

Bild 34. Tür hinten links, beschädigt, instand setzen - lackieren

Bild 35. Tür hinten links, beschädigt, instand setzen - lackieren

Bild 36. Tür hinten links, beschädigt, instand setzen - lackieren

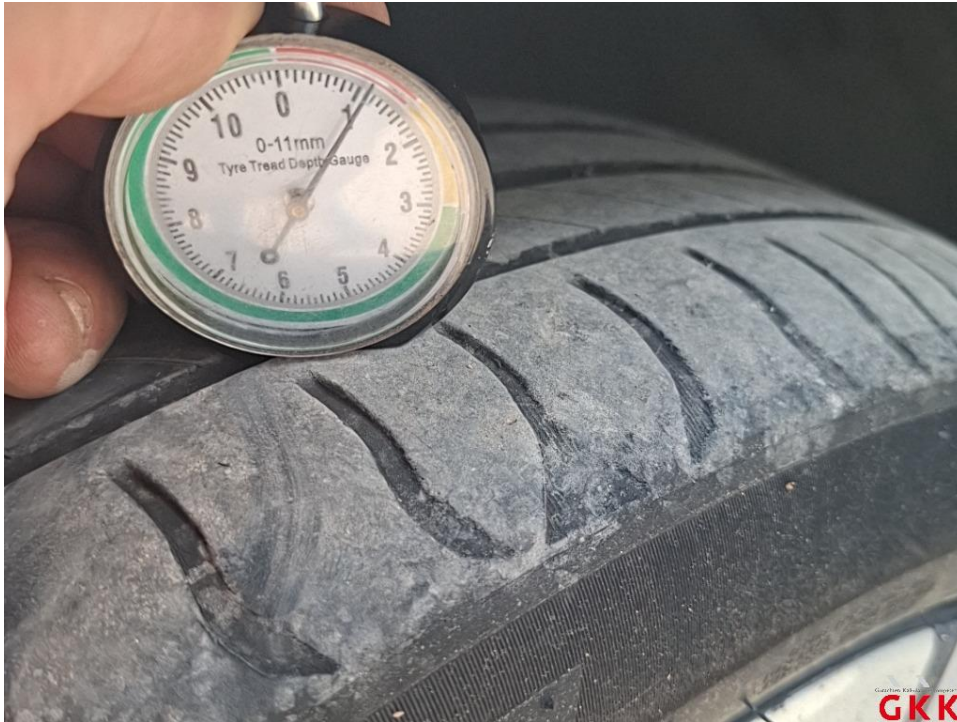
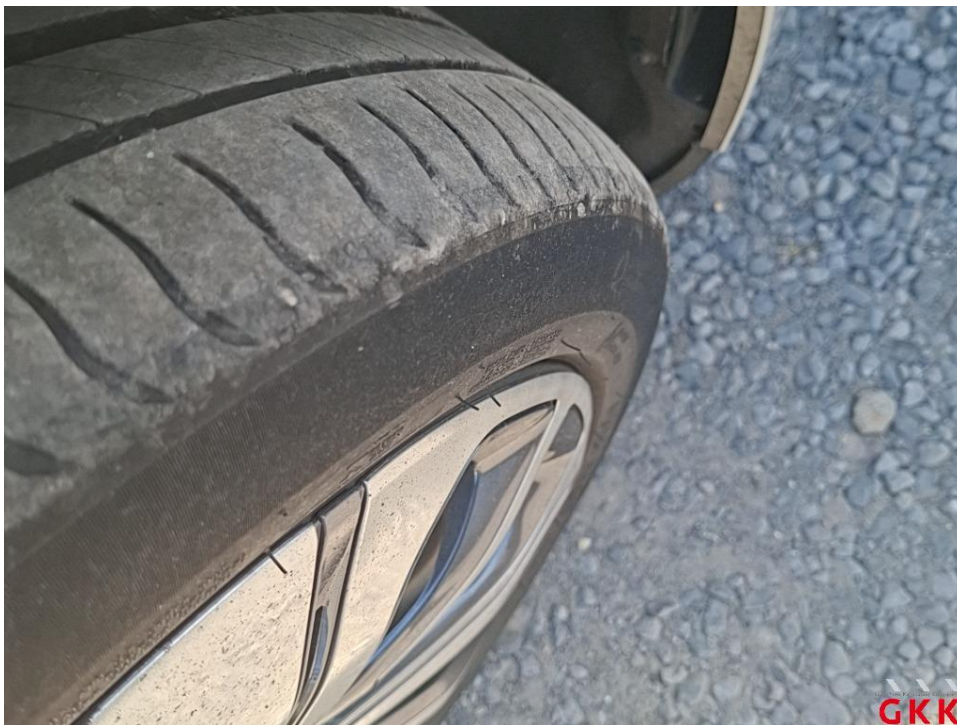
| Montierte Räder: | | | | | |
|---|---|---|---|---|---|
| vorn links | Sommerreifen | Stahlrad | Michelin | 195/55 R20 95 H | 1 mm |
| vorn rechts | Sommerreifen | Stahlrad | Michelin | 195/55 R20 95 H | 1 mm |

Reifen vorne rechts, Untermaß (Bild 37, Bild 38)

Bild 37. Reifen, vorne rechts, Untermaß, ersetzen

Bild 38. Reifen, vorne rechts, Untermaß, ersetzen

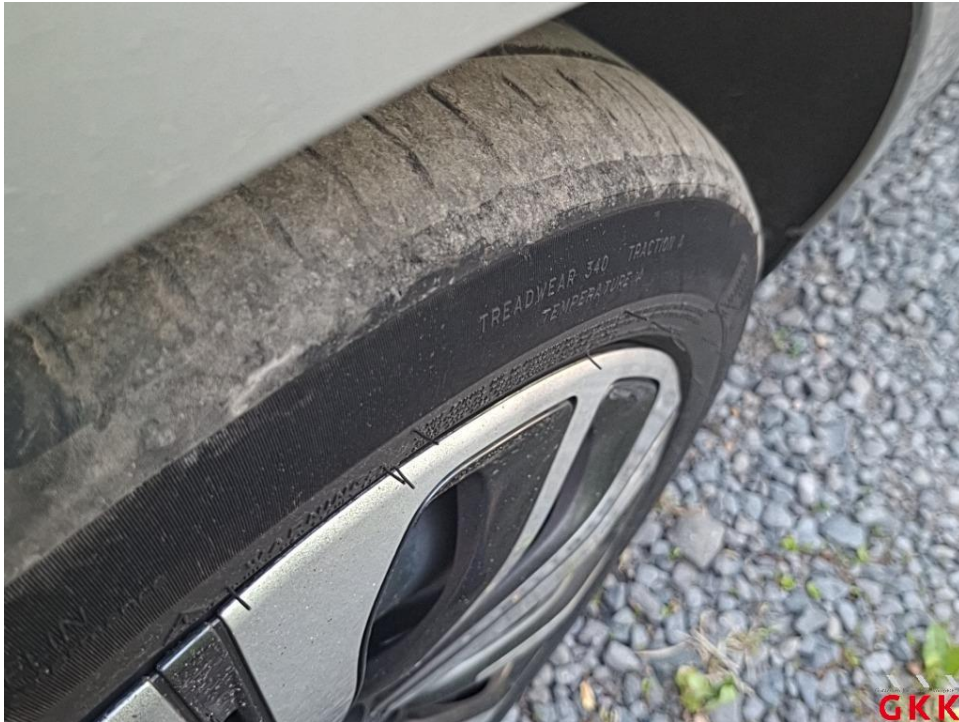
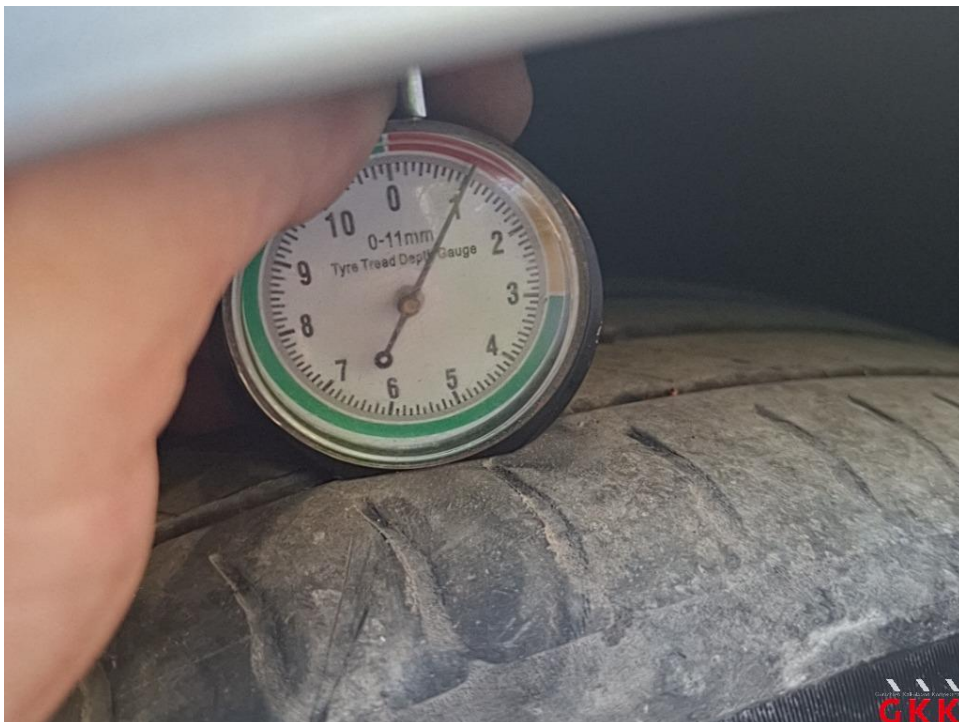
Reifen vorne links, Untermaß (Bild 39, Bild 40)

Bild 39. Reifen, vorne links, Untermaß, ersetzen

Bild 40. Reifen, vorne links, Untermaß, ersetzen

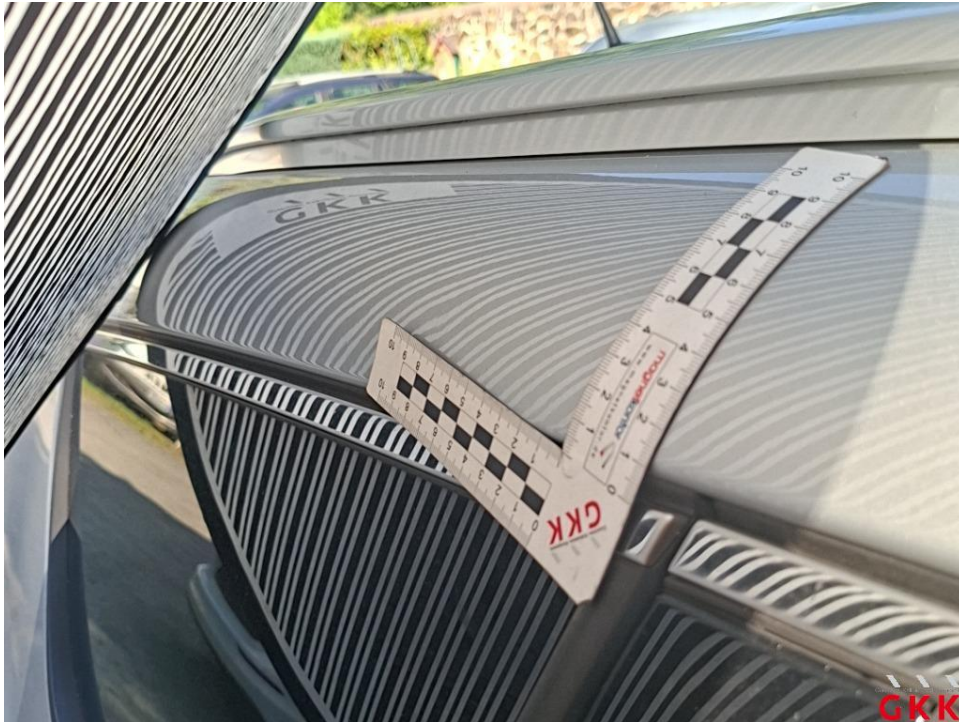
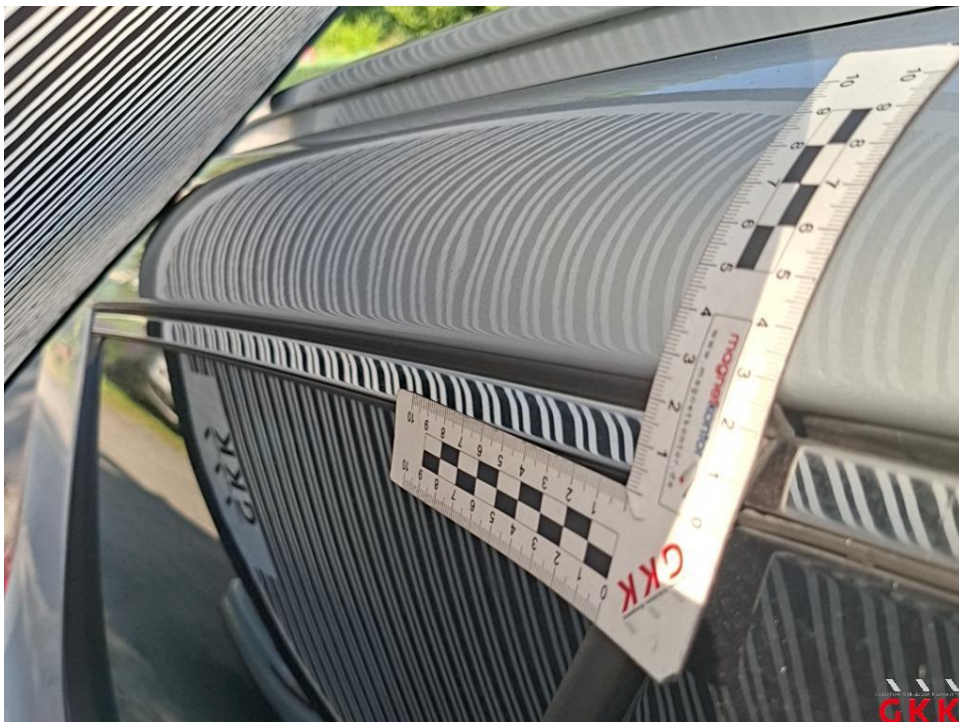
Dach Holm rechts, beschädigt (Bild 41, Bild 42)

Bild 41. Dach, Holm rechts, beschädigt, kalt drücken

Bild 42. Dach, Holm rechts, beschädigt, kalt drücken

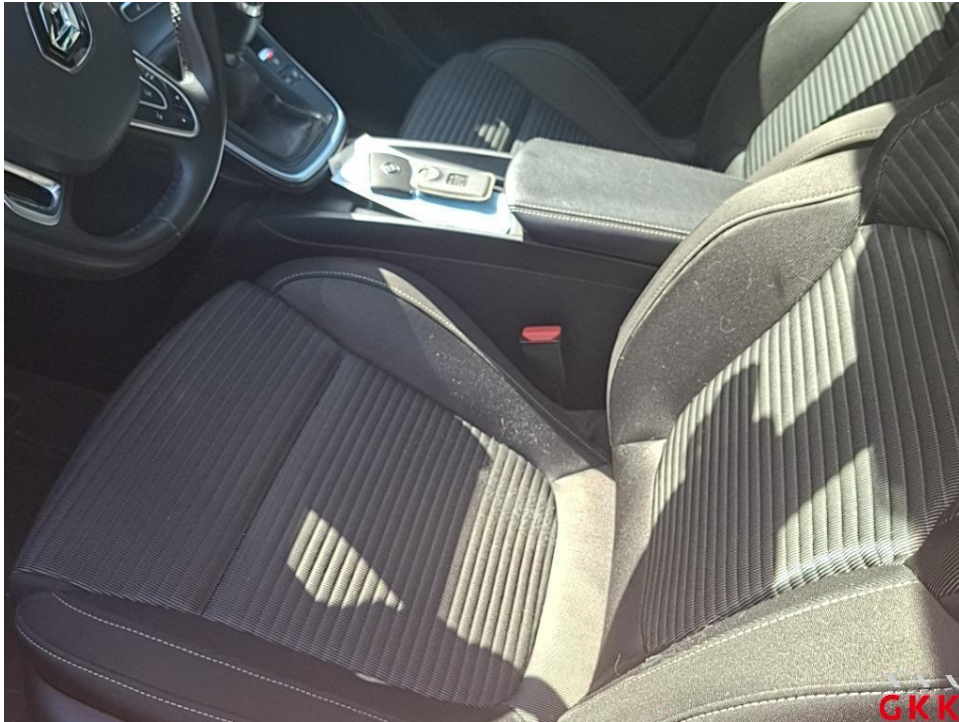
Sitz vorne links Schonbezug, fehlt (Bild 43)

Bild 43. Sitz vorne links, Schonbezug, fehlt, ersetzen

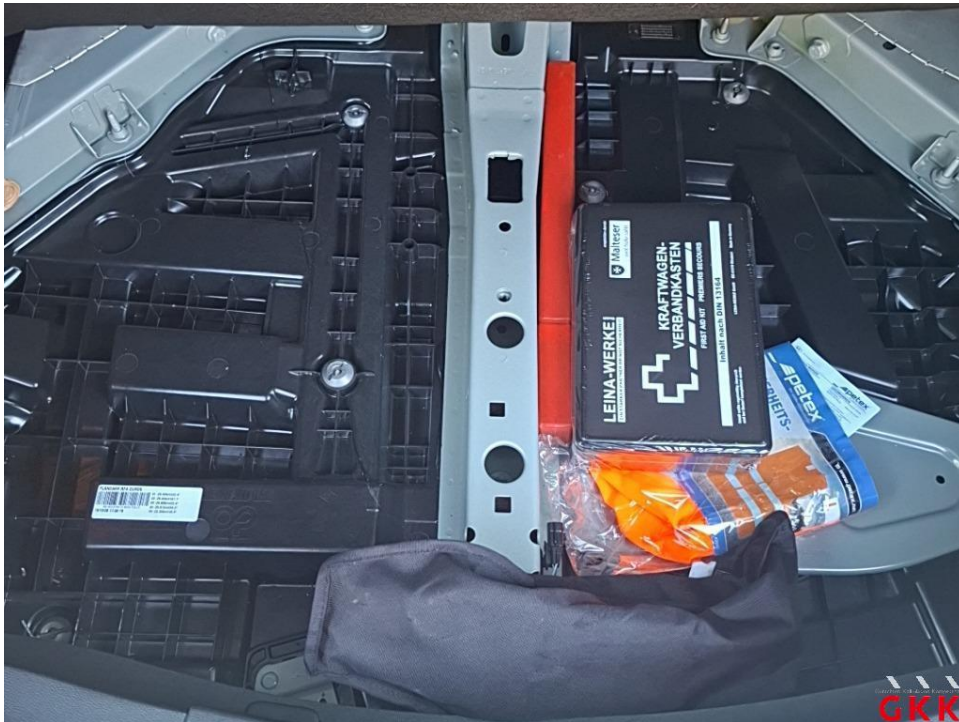
UTC-Zurrgurt Würth, fehlt (Bild 44)

Bild 44. UTC-Zurrgurt Würth, fehlt, ersetzen
