Fahrzeugbeschreibung

Zustandsbericht

Kunde :	Allane SE HCBE	Amtl. Kennzeichen :	NOR-D 206
Berichtsnummer :	0000000915834-DE968		
Referenznummer:	31160078

Kia Ceed (CD)(2018->2026) GT

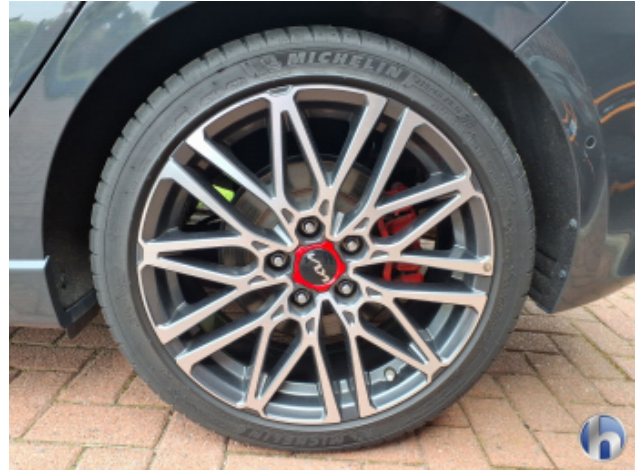
Felgen

Reifenart / Felgentyp:	Sommerreifen	Aluminium original
1. Achse - links / Zust.	Michelin	225/40/ZR18/92Y 5.5 mm
1. Achse - rechts / Zust.	Michelin	225/40/ZR18/92Y 5.5 mm
2. Achse - links / Zust.	Michelin	225/40/ZR18/92Y 7 mm
2. Achse - rechts / Zust.	Michelin	225/40/ZR18/92Y 7 mm
Verkehrssicherheit:	Verkehrssicher

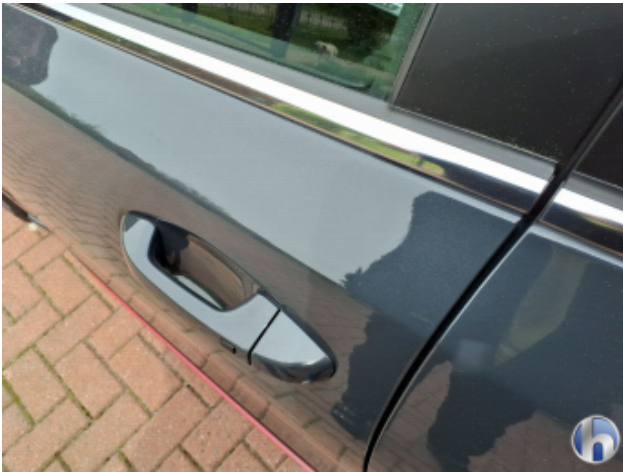
Bauteil	Schaden	Rep.-Art
1.	Tür Vorne - Links	Gebrauchsspuren	Ohne Reparatur

1. Tür Vorne - Links
Gebrauchsspuren - Ohne Reparatur

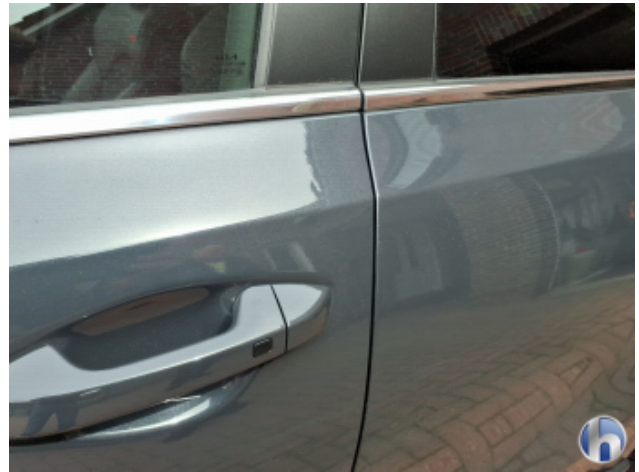
1. Tür Vorne - Links
Gebrauchsspuren - Ohne Reparatur
