**Fahrzeug:** VOLKSWAGEN ID.3 Pro Perf. Kat.2 Logo 58 kWh 150 kW Pro  
Schräghecklimousine 5-türig 0 ccm 204 PS / 150 KW Elektrisch Automatik

## Vehicle details

## Zustandsbericht

Inspection date: 17 Jul 2026  
**Protocol number: 46581514**  
Delivery date: 17 Jul 2026

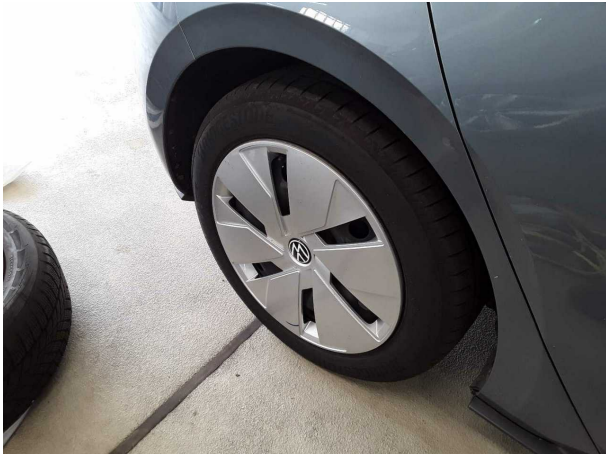
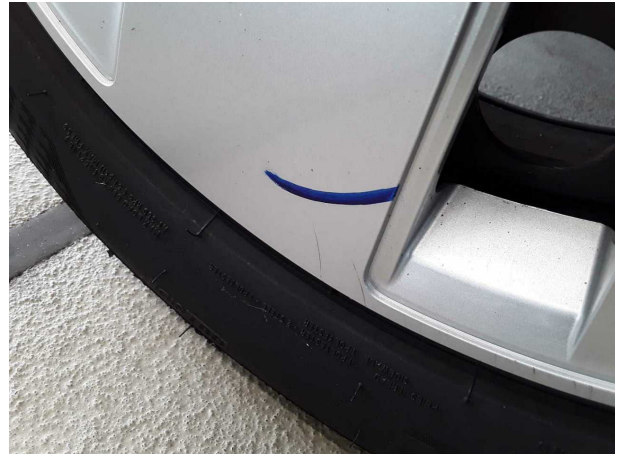
| No. | Component group | Description |
|---|---|---|
| 1 | Wheel / tyres | Wheel cover - rear right side - Scratched - Replace |

**Damage #1:** Wheel / tyres: Wheel cover - rear right side - Scratched - Replace

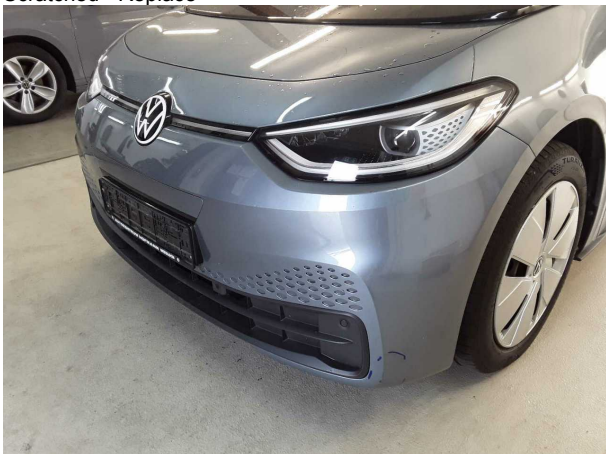
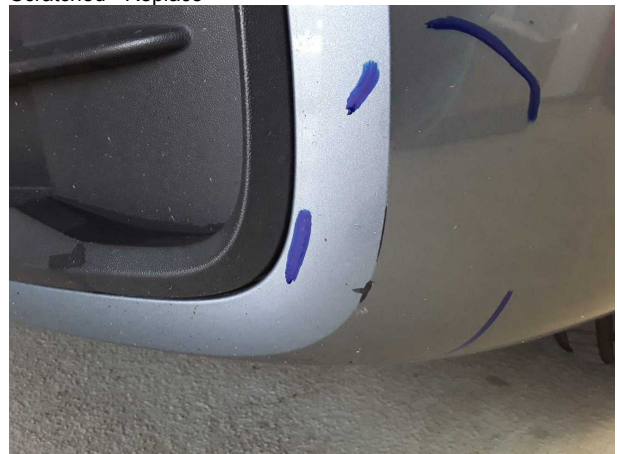
| No. | Component group | Description |
|---|---|---|
| 2 | Front bumper | Front bumper - Scratched - Smart repair |

**Damage #2:** Front bumper: Front bumper - Scratched - Smart repair

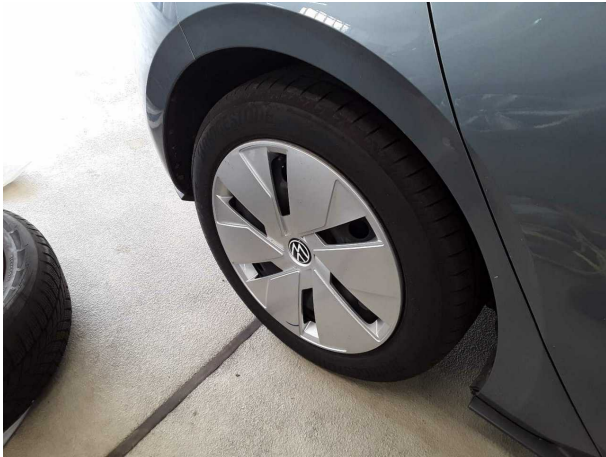
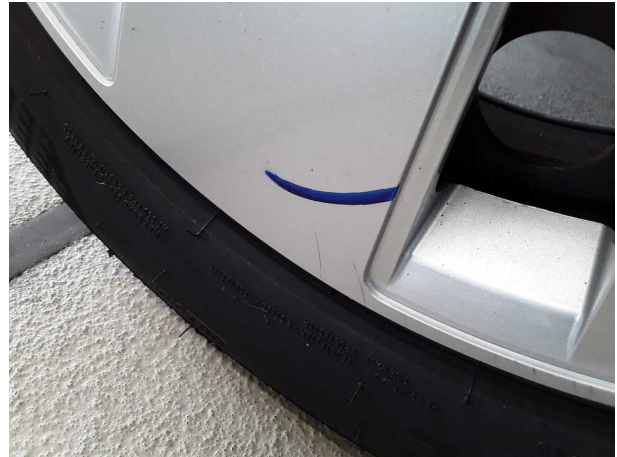
| Nr. | Bauteilgruppe | Beschreibung |
|---|---|---|
| 1 | Rad/Reifen | Radblende hinten rechts - verkratzt / verschürft - erneuern |

**Beschädigung #1:** Rad/Reifen: Radblende hinten rechts - verkratzt / verschürft - erneuern

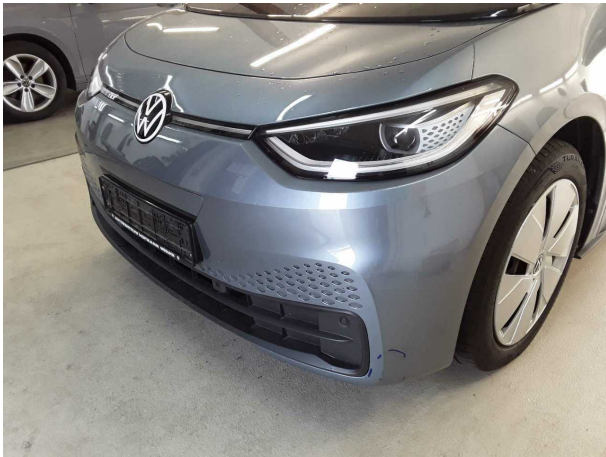
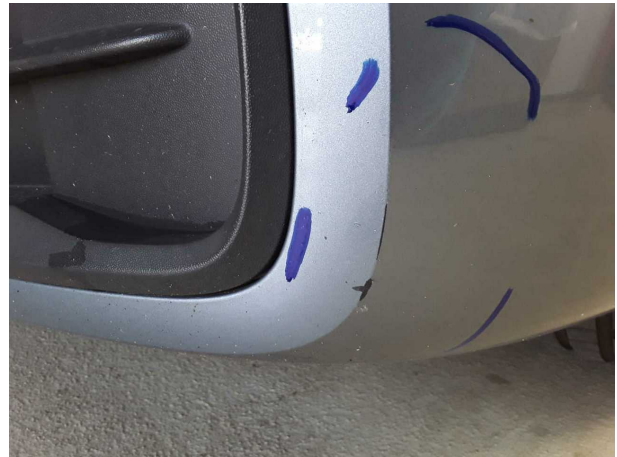
| Nr. | Bauteilgruppe | Beschreibung |
|---|---|---|
| 2 | Stoßfänger vorn | Stoßfänger vorn - verkratzt / verschürft - Smart Repair |

**Beschädigung #2:** Stossfänger vorn: Stossfänger vorn - verkratzt / verschürft - Smart Repair
