LVV Nr 4595828  
Hersteller Renault  
Model Arkana  
Variante Intens TCe 140 MHEV  
Listenpreis 25.756,30  
VIN VF1RJL007UC314804  
Erstzulassungsdatum 1.6.2022  
Kennzeichen M Y4004

# Zustandsbericht / Minderwertgutachten

| Hersteller | Renault | Typ / Verkaufsbez. | Arkana (2021->) / Arkana |

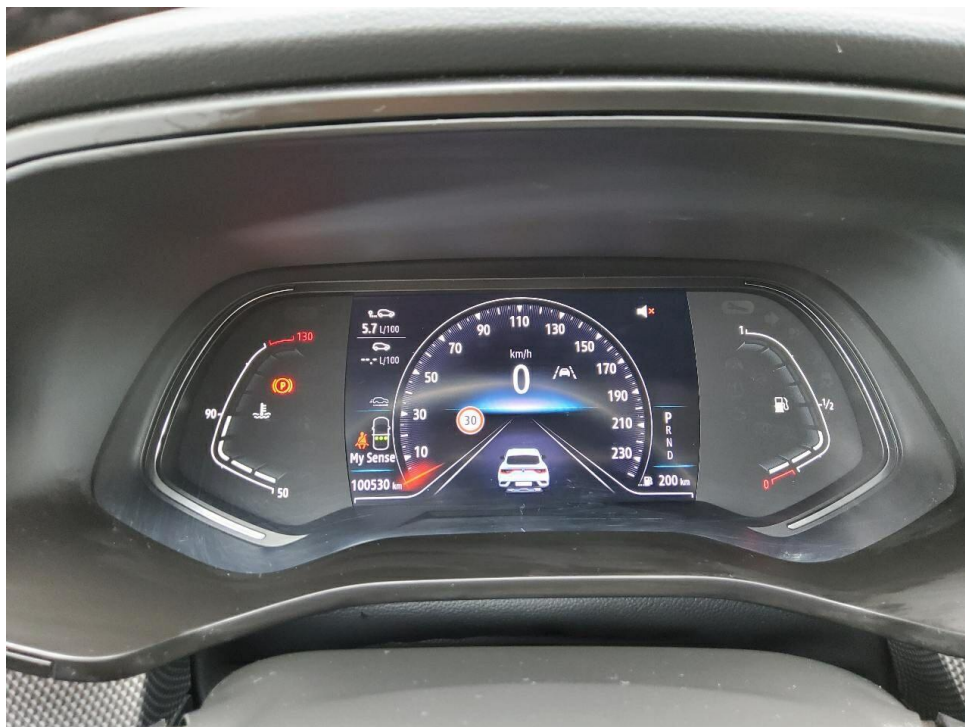
Bild 6 : Kombiinstrument (betriebsbereit) mit Km-Stand

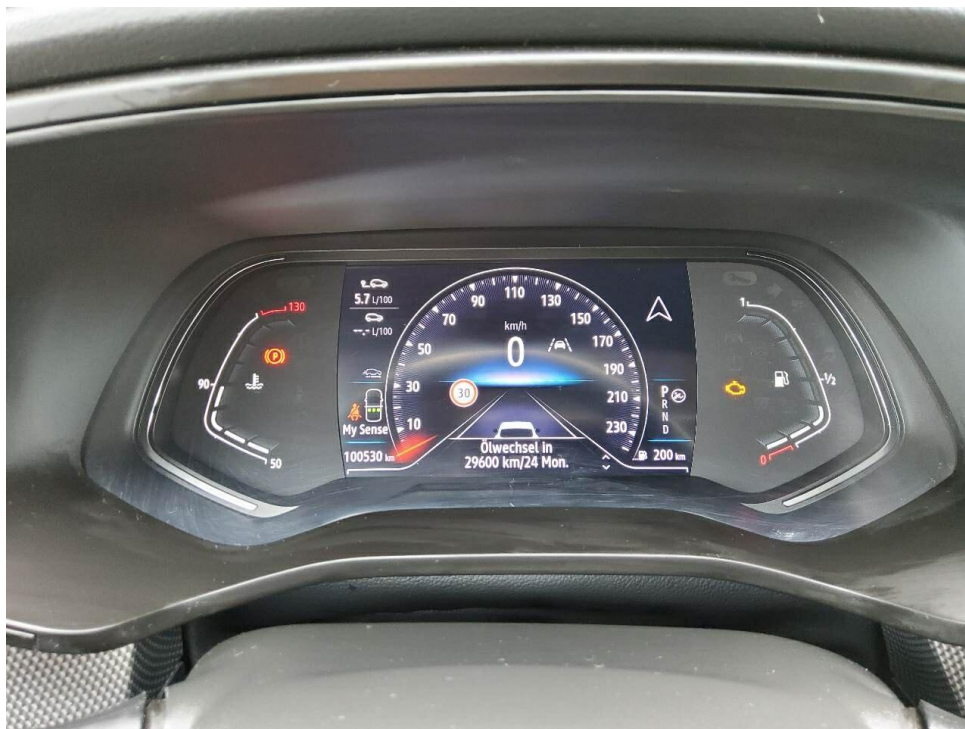
Bild 7 : Serviceintervallanzeige

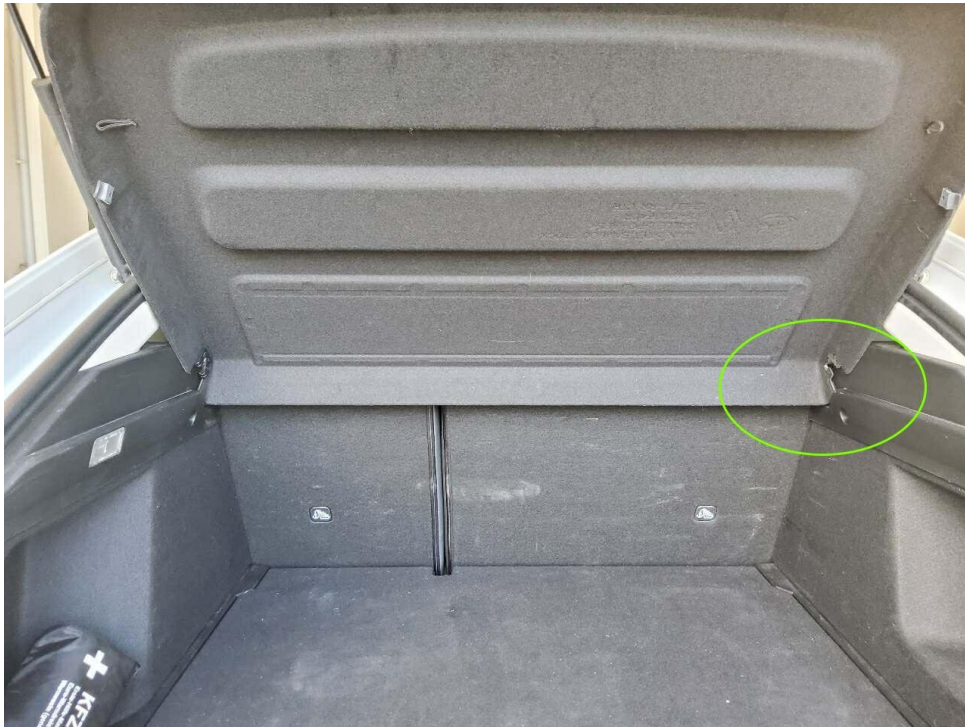
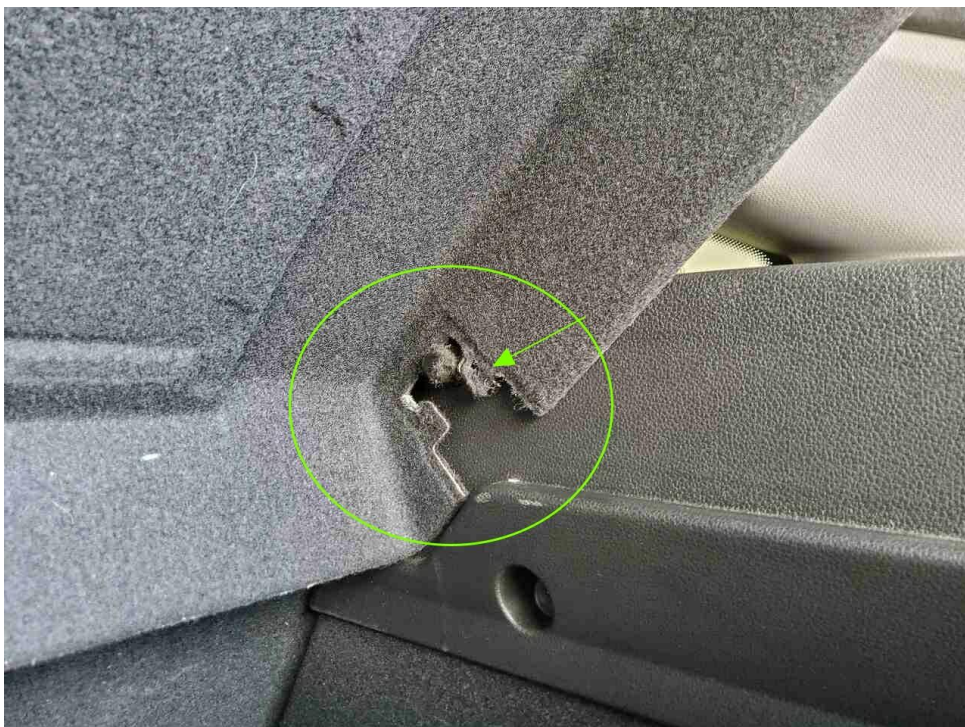
Bild 15 : Hutablage, Aufnahme rechts gebrochen und nicht vollständig

Bild 16 : Hutablage, Aufnahme rechts gebrochen und nicht vollständig

1. Sitzbezug vorn links, Brandloch, smart repair (Bild 14)
2. Hutablage, Aufnahme rechts gebrochen und nicht vollständig, erneuern (Bild 15, 16)
3. Dach, mehrfach eingedellt, drücken (Bild 17, 18, 19, 20, 21, 22, 23, 24)

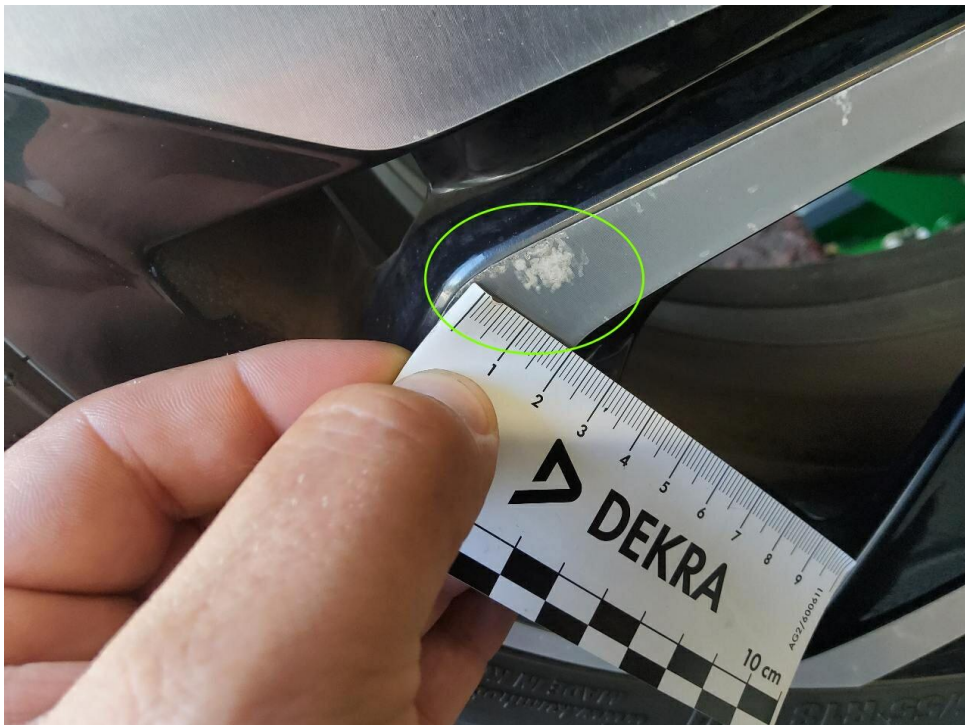
Bild 29 : Felge vorn rechts, leichte Korrosion

Bild 30 : Felge hinten rechts, leichte Korrosion

Bild 31 : Felge hinten links, leichte Korrosion

Bild 32 : Felge vorn links, leichte Korrosion

Felge vorn rechts, leichte Korrosion,  
Felge hinten rechts, leichte Korrosion,  
Felge hinten links, leichte Korrosion,  
Felge vorn links, leichte Korrosion,  
Seitenteil hinten links, eingedellt,  
Gebrauchsspur (Bild 27, 28)  
Motorhaube, eingedellt, Gebrauchsspur (Bild 25, 26)
