SKODA

Zustandsbericht / Minderwertgutachten

Erstzulassung	18.03.2022	Letzte Zulassung	18.03.2022
Fahrzeugart	PKW	Hersteller	SKODA
Typ / Verkaufsbez.	Superb Combi 2.0 TDI DSG	Aufbauart	Kombi
Türen	4	Sitzplätze	5
Fahrzeug-Ident.-Nr.	TMBJH7NP1N7023460	HSN / TSN	8004 / APL
Schlüssel-Nr.	10462654	Km-Stand abgelesen	113452
Nächste HU §29 StVZO	03 / 2027	Energiequelle / Kraftstoff	Diesel
Zylinderanzahl	4 / Reihenmotor	Leistung (kW)	110
Hubraum (ccm)	1968	Schadstoffklasse:	EURO6;WLTP;AP;PI/CI; M, N1 I
Antriebsart	Frontantrieb	Getriebe / Gänge	Automatik / 7
Felgen	Leichtmetall	Farbe (Hersteller)	Black Magic (F9R) / Perlcoloreffekt
Polster / Farbe	Stoff / Schwarz

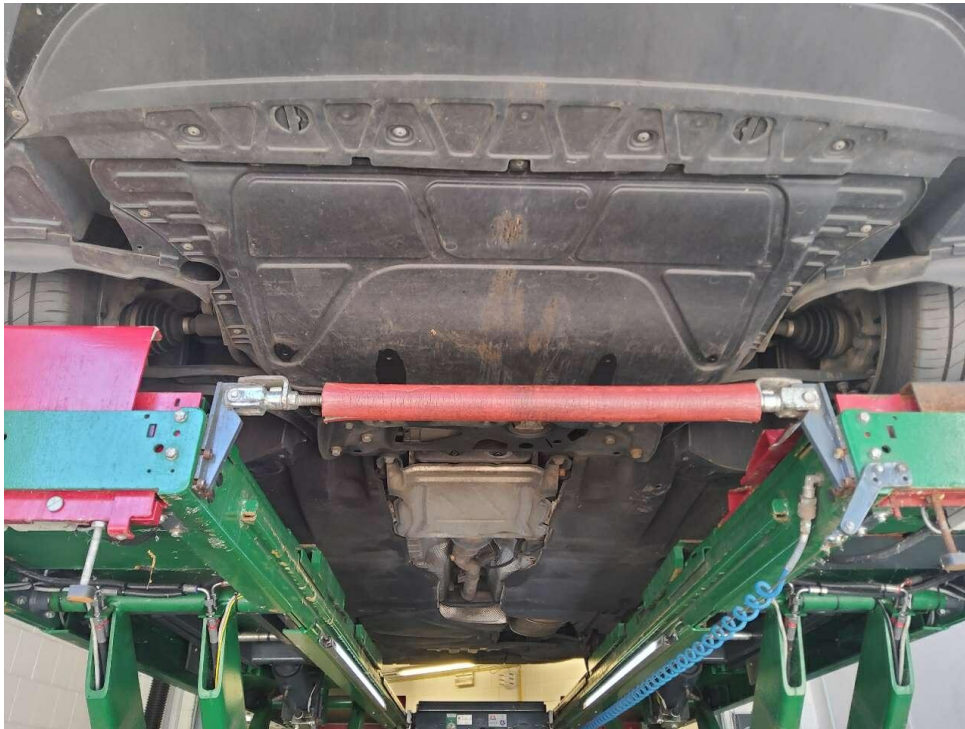
Bild 5 : Fahrzeugunterseite

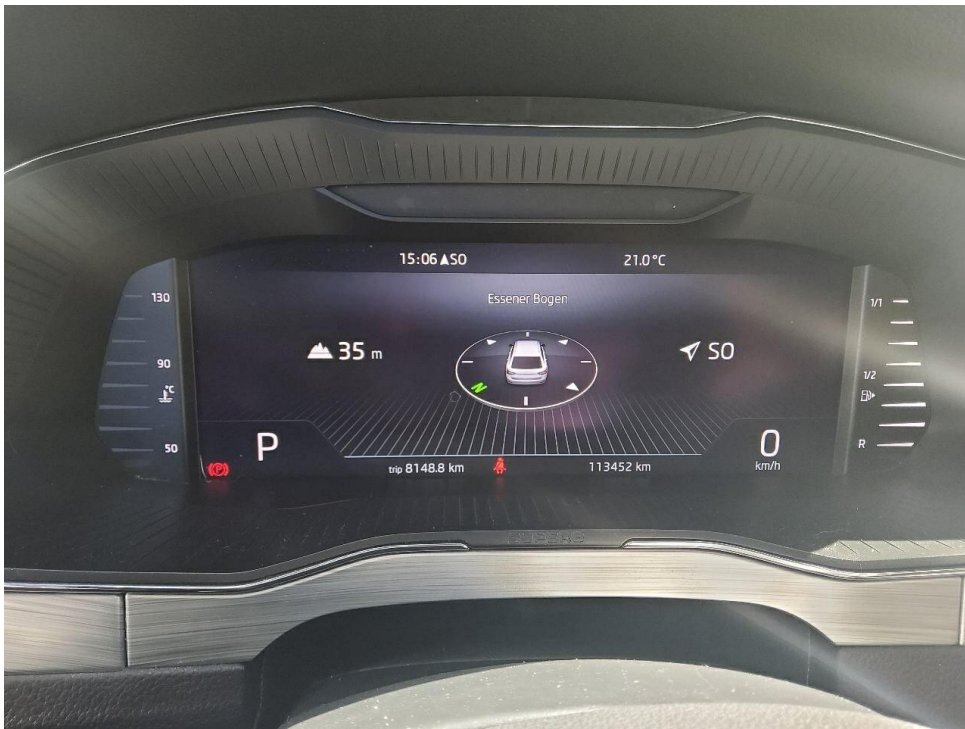
Bild 6 : Kombiinstrument (betriebsbereit) mit Km-Stand

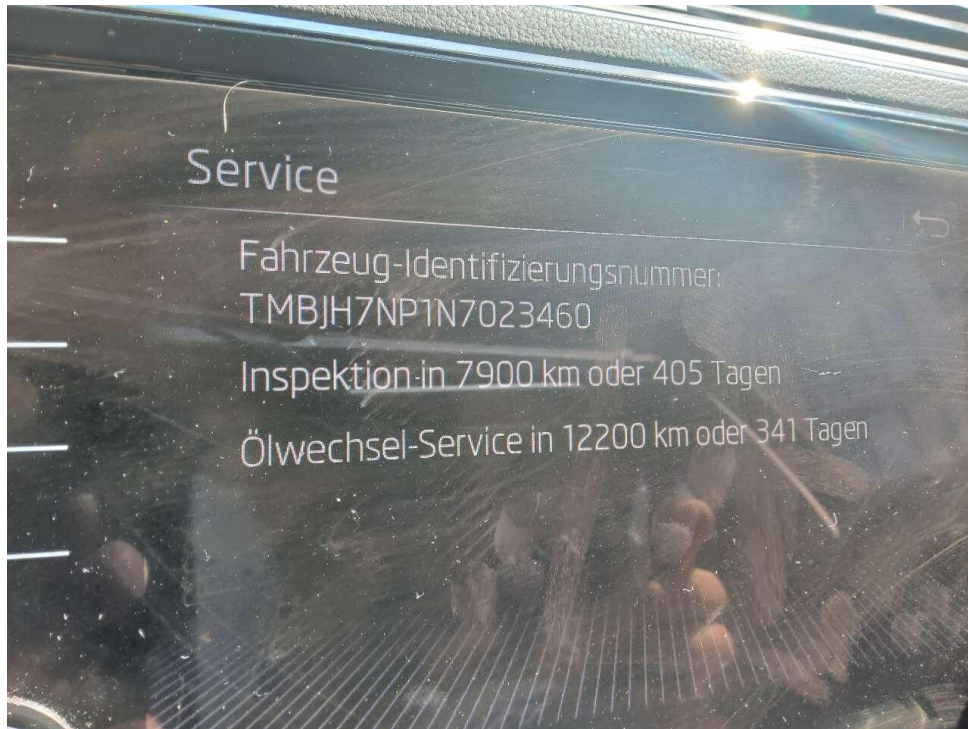
Bild 7 : Serviceintervallanzeige

Wartungsnachweis: digital
 letzte Wartung: am 07.07.2025 bei Kilometerstand 91.295
 bis Wartung verbleiben: 7.900 km (zum Besichtigungszeitpunkt)

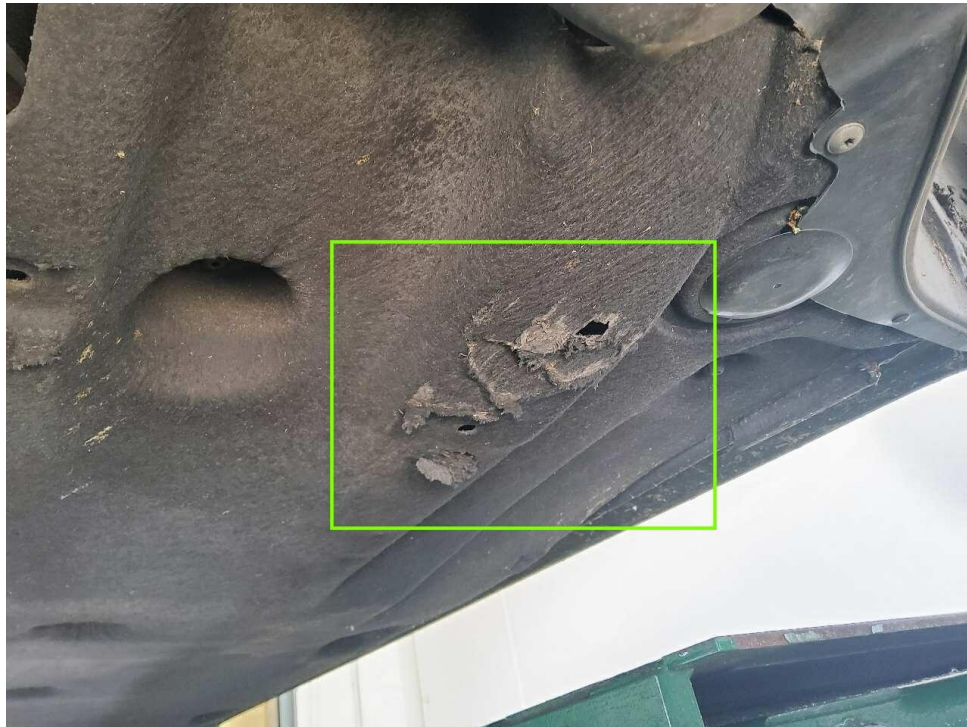
Bild 15 : Verkleidung Unterboden zerbrochen/zerrissen

1. Blende Tür vorne links verschrammt mit Materialabtrag, erneuern (Bild 19)
2. Verkleidung Unterboden zerbrochen/zerrissen, erneuern (Bild 15)
3. Stoßfänger hinten, verschrammt, lackieren mit Lackaufbau (Bild 16, 17, 18)
4. Stoßfänger vorne, eingedellt, instandsetzen und lackieren mit Lackaufbau (Bild 20, 21, 22)

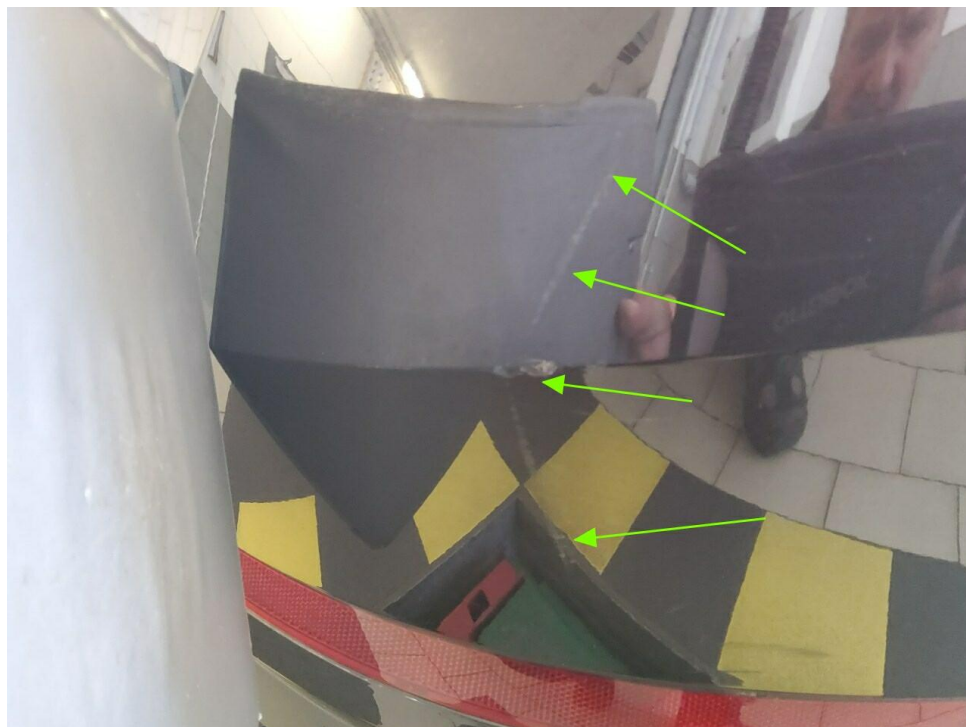
Bild 16 : Stoßfänger hinten, verschrammt, lackieren mit Lackaufbau

Bild 17 : Stoßfänger hinten, verschrammt, lackieren mit Lackaufbau

Bild 18 : Stoßfänger hinten, verschrammt, lackieren mit Lackaufbau

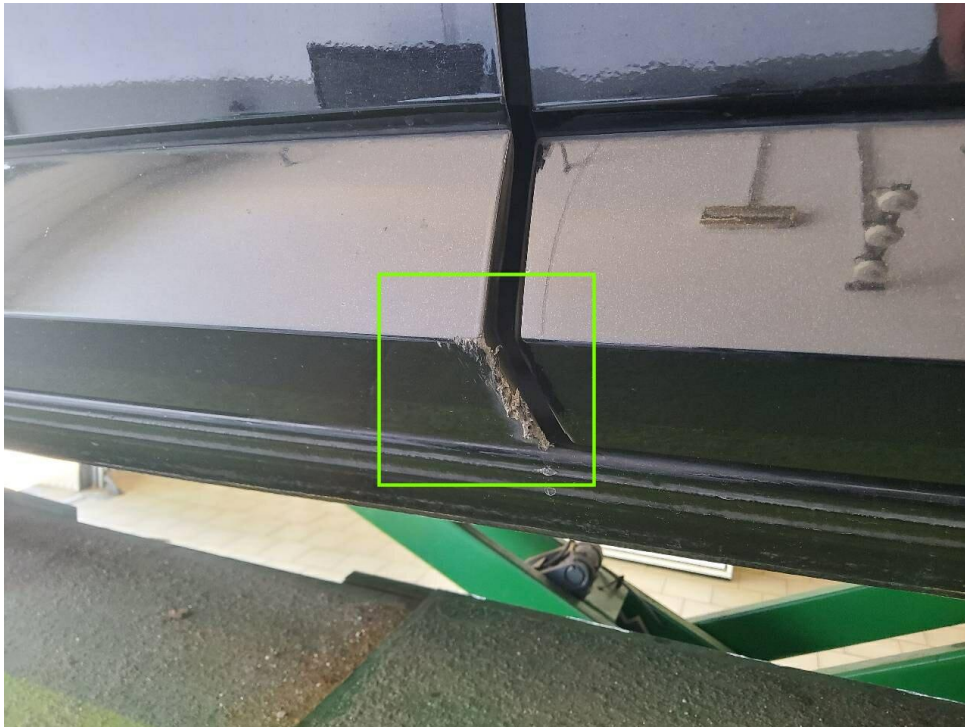
Bild 19 : Blende Tür vorne links verschrammt mit Materialabtrag

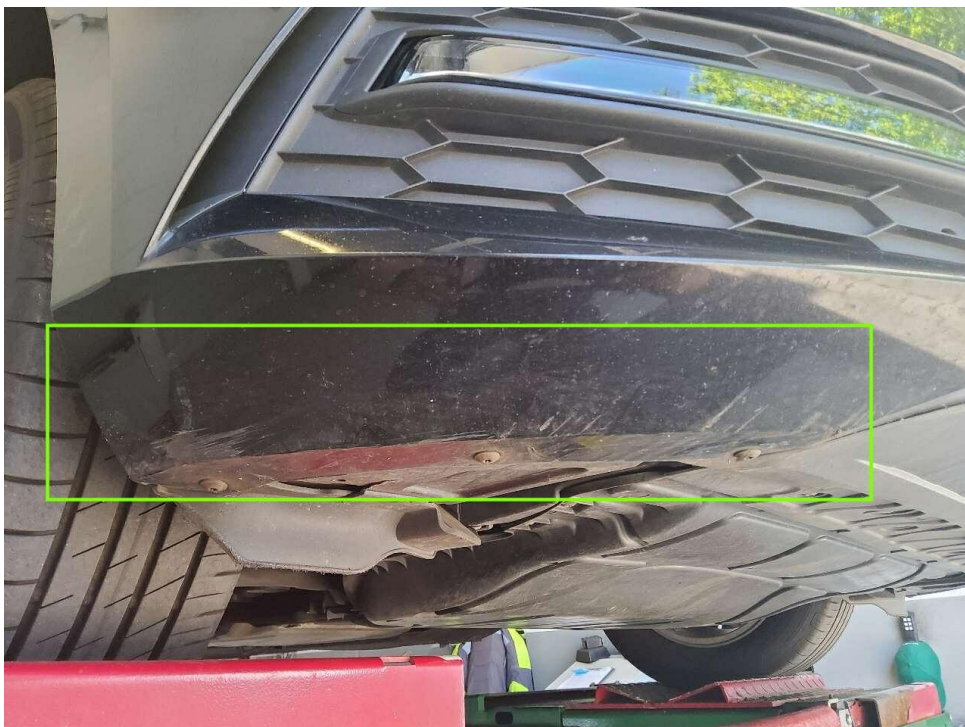
Bild 20 : Stoßfänger vorne, eingedellt, instandsetzen und lackieren mit Lackaufbau

Bild 21 : Stoßfänger vorne, eingedellt, instandsetzen und lackieren mit Lackaufbau

Bild 22 : Stoßfänger vorne, eingedellt, instandsetzen und lackieren mit Lackaufbau
