| <b>Hersteller</b> | Opel | <b>Restlauf bis Service</b> | 12 Monat(e) |
| <b>Typ/Modell</b> | CORSA | <b>HU (Bericht lag vor)</b> | 05/2027 |

## Zustandsbericht

Besichtigungsdatum: 02.06.2026  
**Protokollnummer: 45800387**  
Erstellt durch: Paula Kube  
Besichtigt durch: Demir

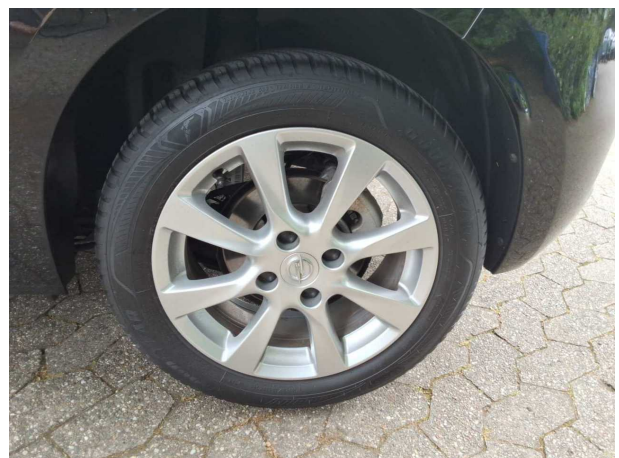
| Achse | Reifengröße | Hersteller | Reifentyp | Profiltiefe | Verktgl. | Zul. |
|---|---|---|---|---|---|---|
| 1 | 195/55 R16 91H | Goodyear | Ganzjahresreifen | 6mm - 6mm | i.O. | i.O. |
| 2 | 195/55 R16 91H | Goodyear | Ganzjahresreifen | 6mm - 6mm | i.O. | i.O. |

Abbildung 6: Montierte Bereifung

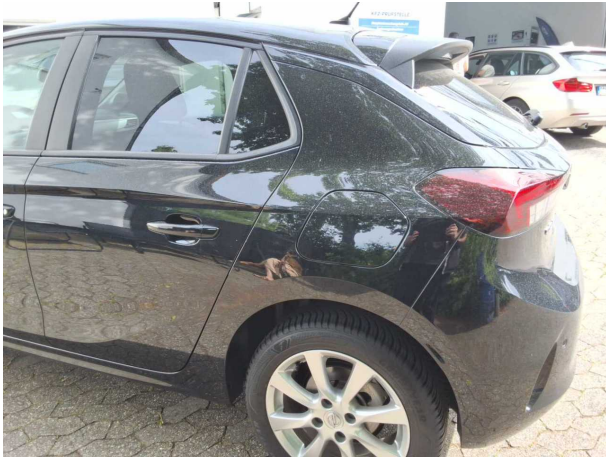
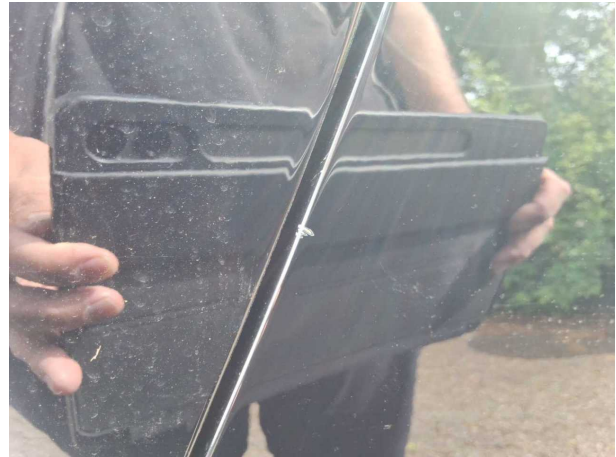
**Beschädigung #1:** Seitenwand links: Seitenwand - Kratzer - Smart Repair

| Nr. | Bauteilgruppe | Beschreibung |
|---|---|--|
| 1 | Seitenwand links | Seitenwand - Kratzer - Smart Repair |

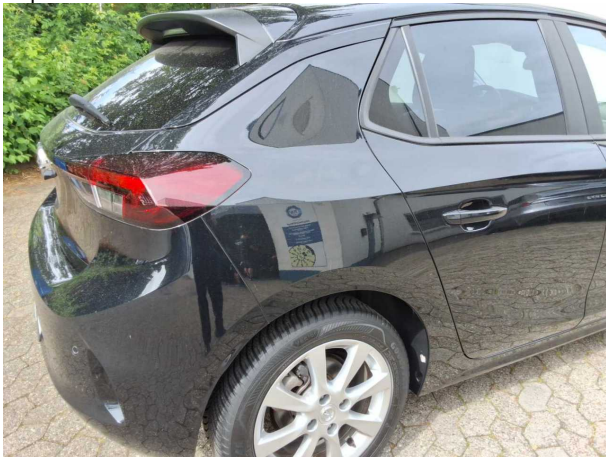
**Beschädigung #2:** Seitenwand rechts: Seitenwand - Delle(n) - sanft instandsetzen

| Nr. | Bauteilgruppe | Beschreibung |
|---|---|--|
| 2 | Seitenwand rechts | Seitenwand - Delle(n) - sanft instandsetzen |

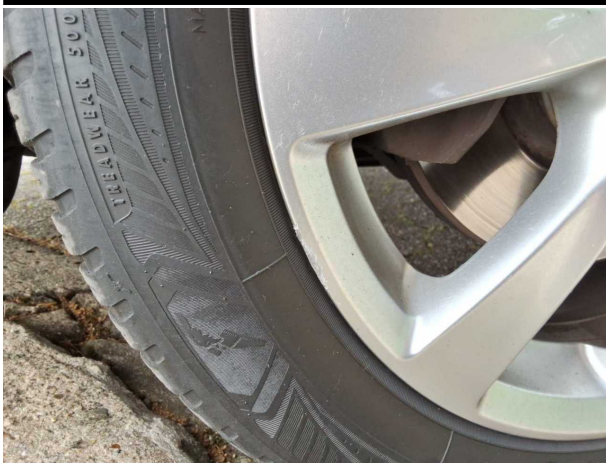
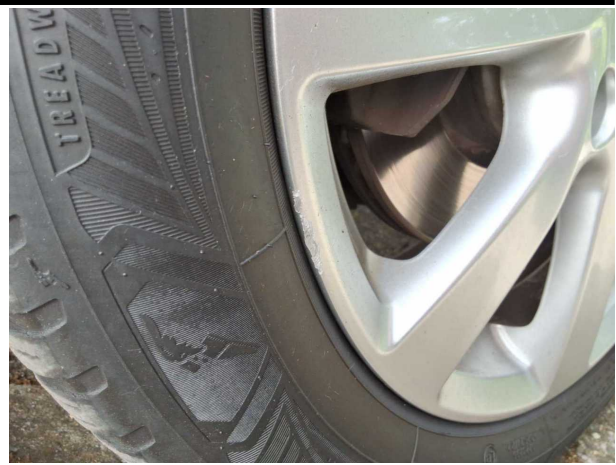
**Beschädigung #3:** Rad/Reifen: Leichtmetallfelge vorn links (Materialabrieb) - Kratzer - erneuern

| Nr. | Bauteilgruppe | Beschreibung |
|---|---|--|
| 3 | Rad/Reifen | Leichtmetallfelge vorn links (Materialabrieb) - Kratzer - erneuern |

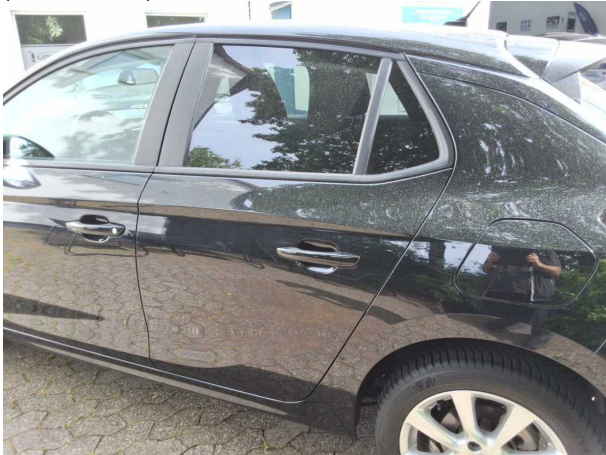
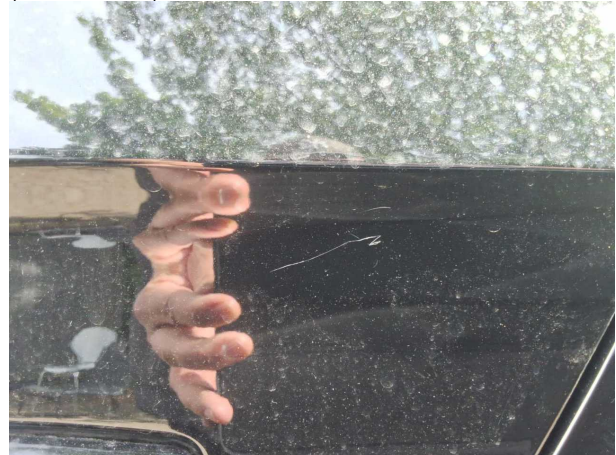
**Beschädigung #4:** Tür hinten links: Tür - Kratzer - lackieren

| Nr. | Bauteilgruppe | Beschreibung |
|---|---|--|
| 4 | Tür hinten links | Tür - Kratzer - lackieren |

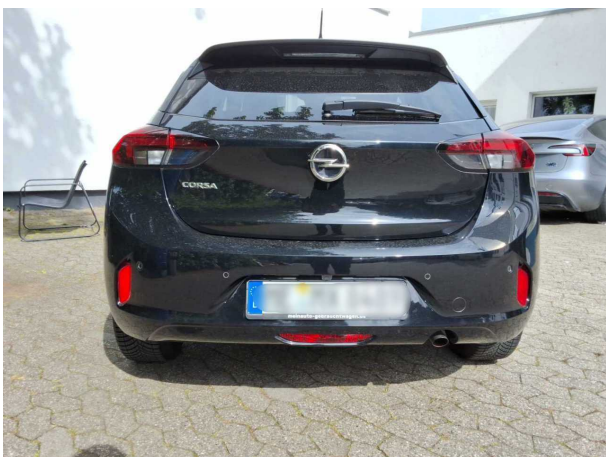
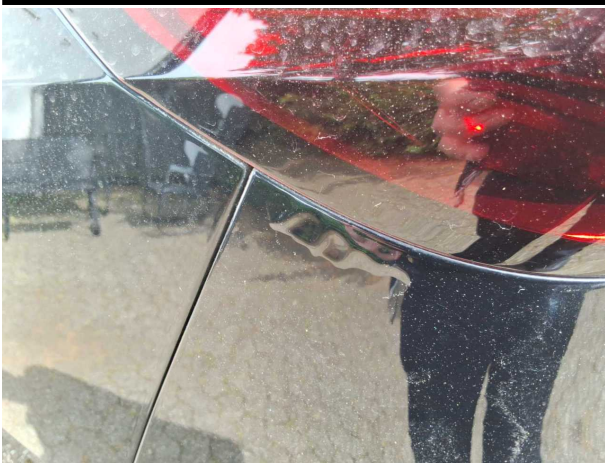
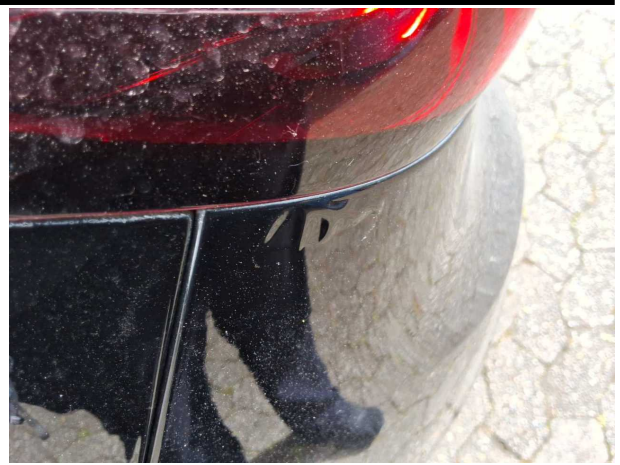
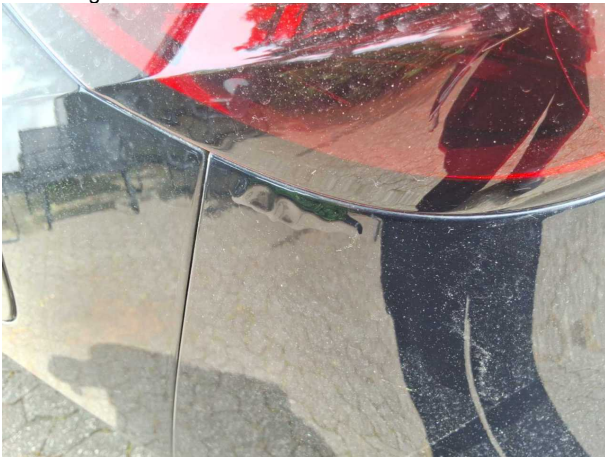
**Beschädigung #5:** Stossfänger hinten: Stossfänger hinten - Lackmangel - lackieren

| Nr. | Bauteilgruppe | Beschreibung |
|---|---|--|
| 5 | Stoßfänger hinten | Stoßfänger hinten - Lackmangel - lackieren |
