# Zustandsbericht

Protokollnummer: 45424059  
Auftrags-Nr / Referenz: 20347010  
Besichtigungsdatum: 24.04.2026

| Hersteller / Modell | Volvo V60 Cross Country B4 D AWD Ultimate | | |
| Kennzeichen | HH-WW 498 | Fahrgestellnummer | YV1ZZK5V9P2107599 |

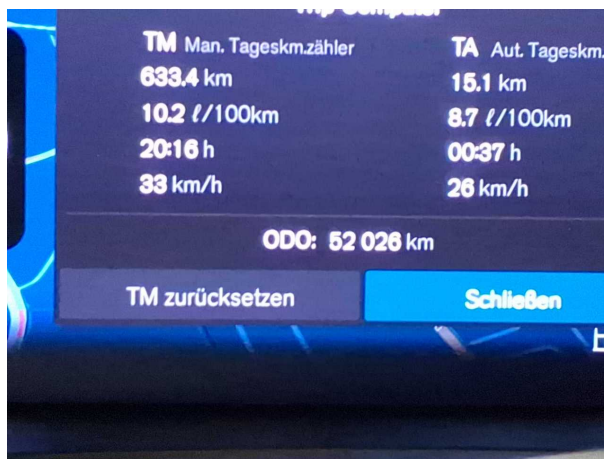
| Erstzulassung | 24.04.2023 | Laufleistung (abgelesen) | 52.026 km |

### Abbildung 10: Laufleistung

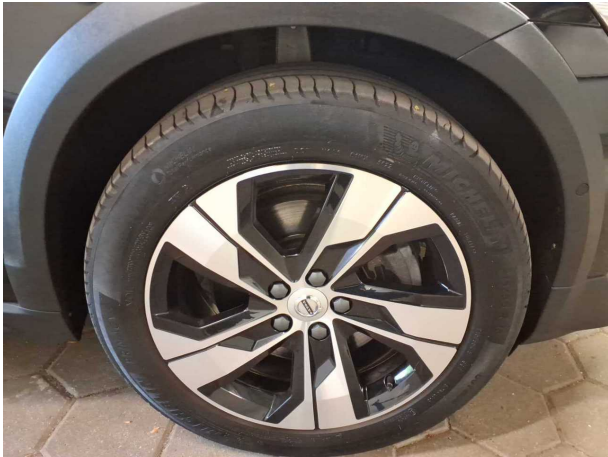
Abbildung 14: Montierte Bereifung

| Achse | Reifengröße | Reifentyp | Hersteller | Profiltiefe | Verkehrstauglichkeit |
|---|---|---|---|---|---|
| 1 | 215/55 R18 99V | Sommerreifen auf Leichtmetall | Michelin | 5mm / 5mm | i.O. |
| 2 | 215/55 R18 99V | Sommerreifen auf Leichtmetall | Michelin | 5mm / 5mm | i.O. |

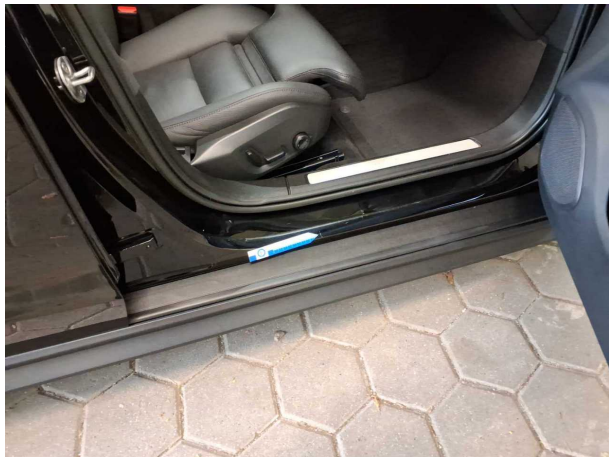
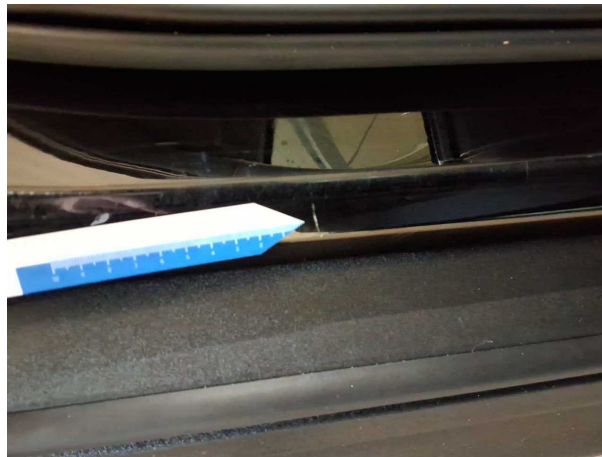
| Nr. | Bauteilgruppe | Beschreibung |
|---|---|---|
| 1 | Schweller rechts | Einstieg - Kratzer - Smart Repair |

**Beschädigung #1:** Schweller rechts: Einstieg - Kratzer - Smart Repair

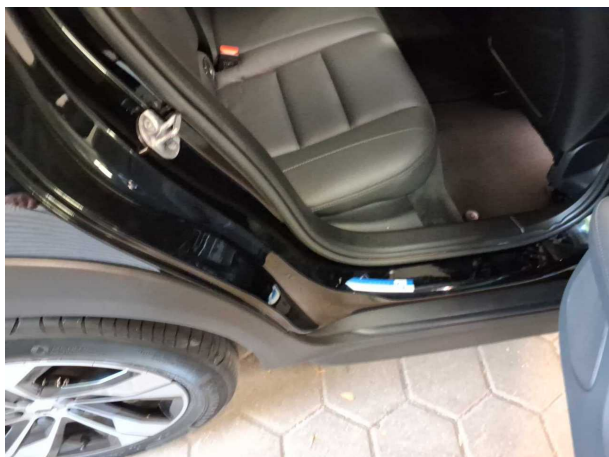
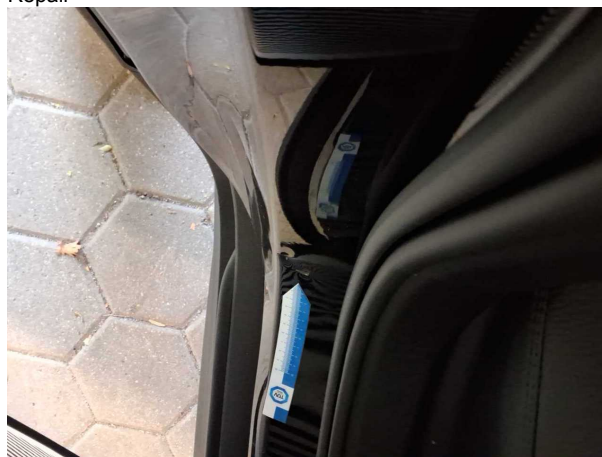
| Nr. | Bauteilgruppe | Beschreibung |
|---|---|---|
| 2 | Seitenwand rechts | Einstieg - Delle / Lackschaden - Smart Repair |

**Beschädigung #2:** Seitenwand rechts: Einstieg - Delle / Lackschade...  
Smart Repair

**Beschädigung #2:** Seitenwand rechts: Einstieg - Delle /  
Lackschaden - Smart Repair

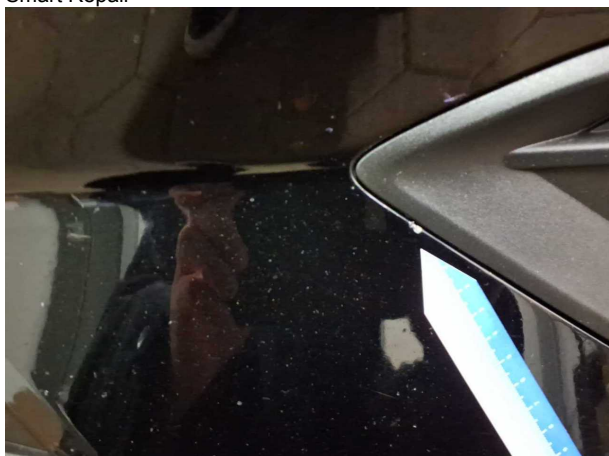
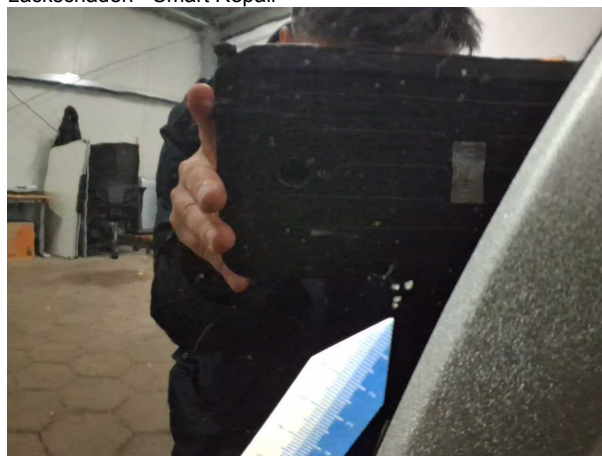
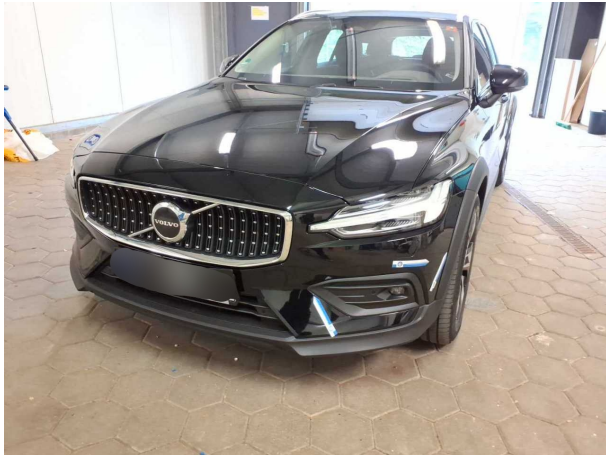
| Nr. | Bauteilgruppe | Beschreibung |
|---|---|---|
| 3 | Stoßfänger vorn | Stoßfänger vorn - beschädigt - Smart Repair |

**Beschädigung #3:** Stossfänger vorn: Stossfänger vorn - beschädigt -  
Smart Repair

**Beschädigung #3:** Stossfänger vorn: Stossfänger vorn -  
beschädigt - Smart Repair

**Beschädigung #3:** Stossfänger vorn: Stossfänger vorn - beschädigt - Smart Repair

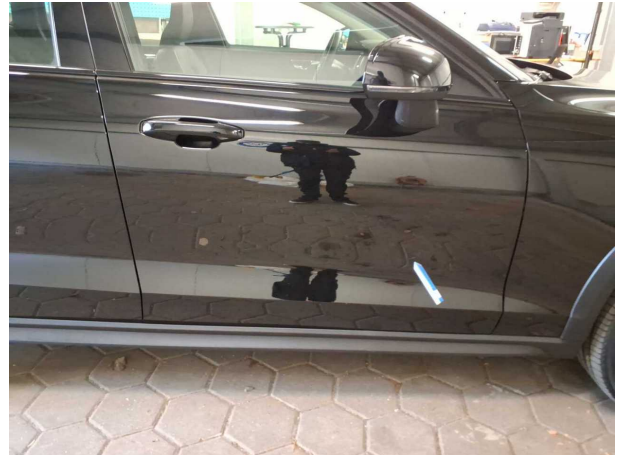
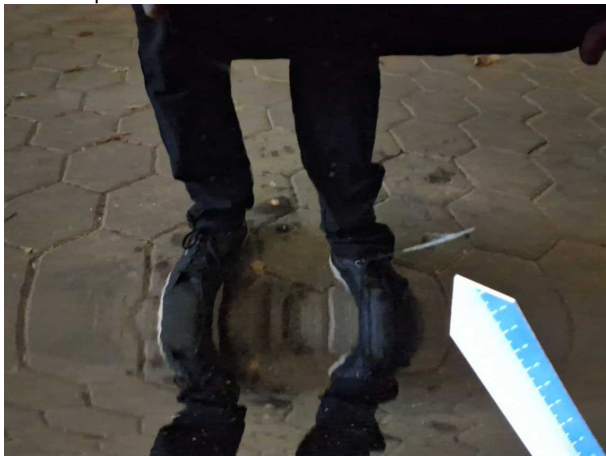
| Nr. | Bauteilgruppe | Beschreibung |
|---|---|---|
| 4 | Tür vorn rechts | Tür - Kratzer - lackieren |

**Beschädigung #4:** Tür vorn rechts: Tür - Kratzer - lackieren

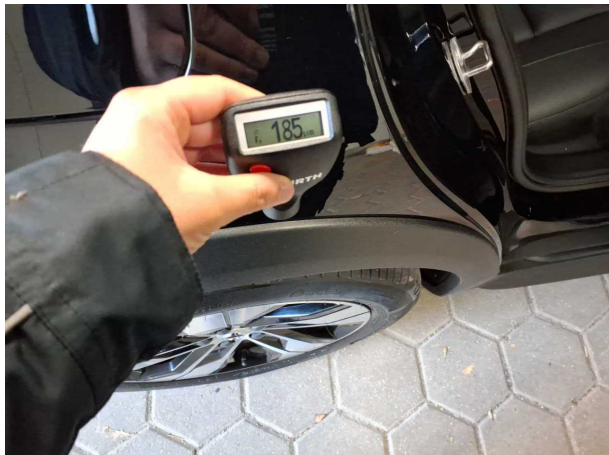
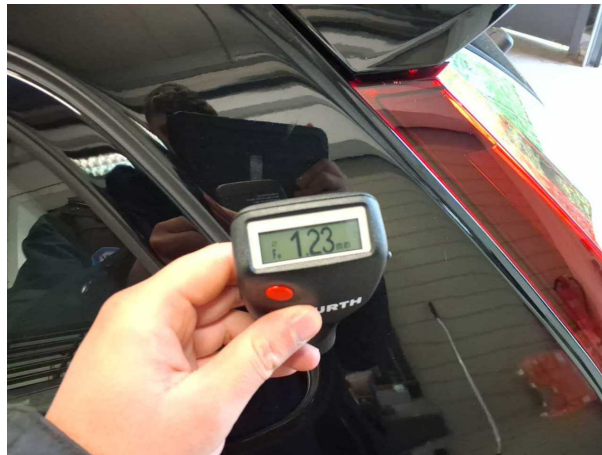
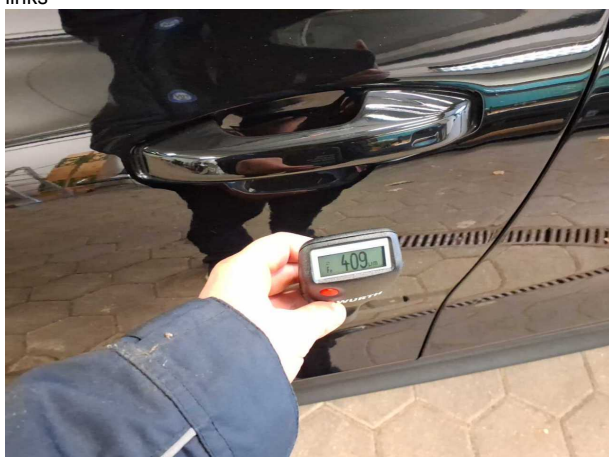
| Nr. | Ort | Wertminderung |
|---|---|---|
| 1 | Seitenwand links, Seitenwand rechts, Tür vorne links, fachgerecht ausgeführt, Reparaturrechnung nicht vorhanden | |

**Nacklackierung 1:** Seitenwand links, Seitenwand rechts, Tür vorne links
