- 0.2.1. Handelsbezeichnung: KAMIQ

# Zustandsbericht / Minderwertgutachten

| Hersteller | SKODA | Typ / Verkaufsbez. | Kamiiq 1.5 TSI DSG<br>Ambition |
| Sitzplätze | 5 | Fahrzeug-Ident.-Nr. | TMBGK6NW8P3255478 |

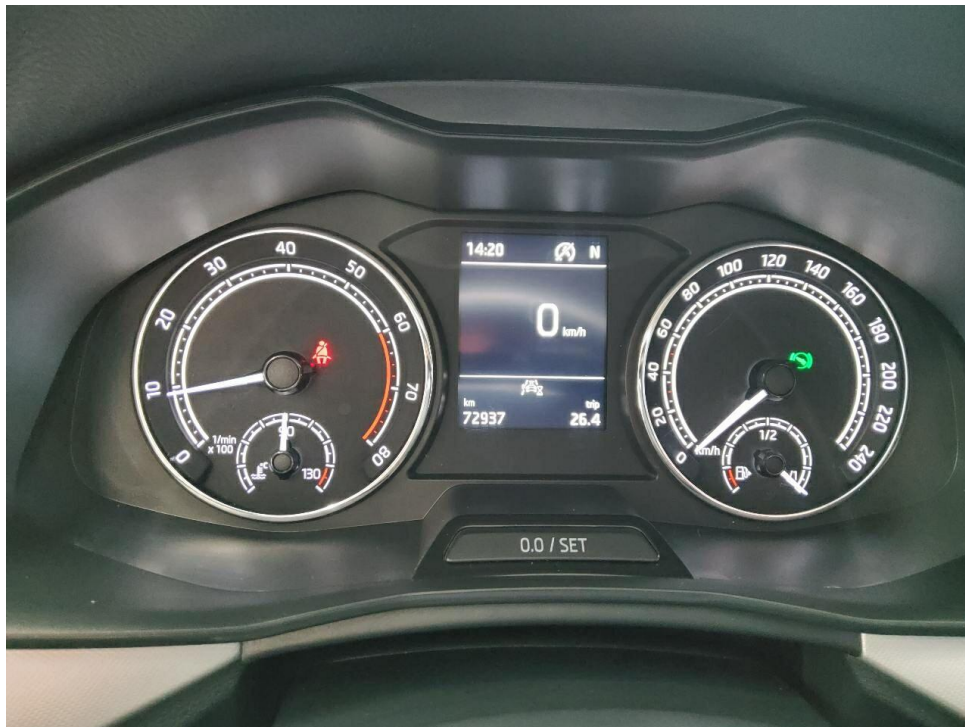
Bild 5 : Kombiinstrument (betriebsbereit) mit Km-Stand

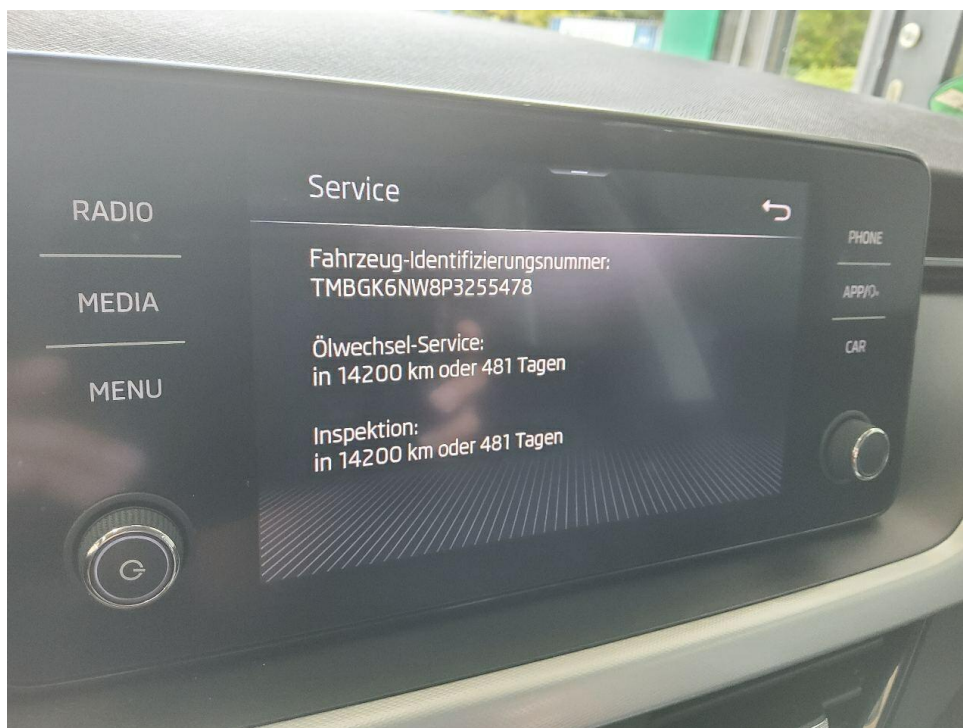
Bild 6 : Serviceintervallanzeige

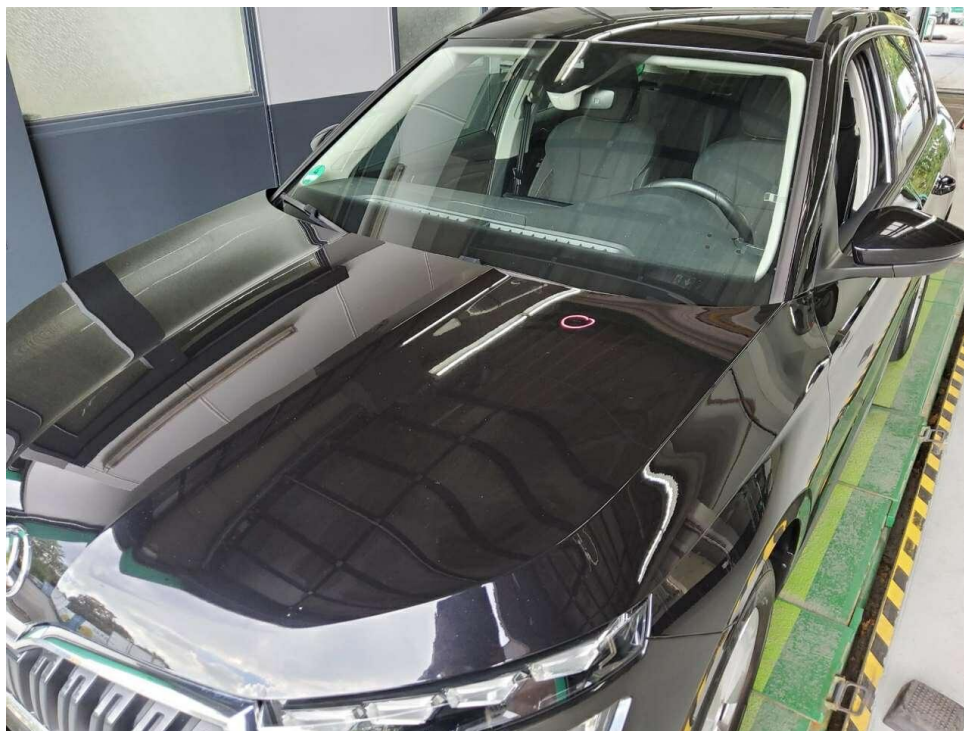
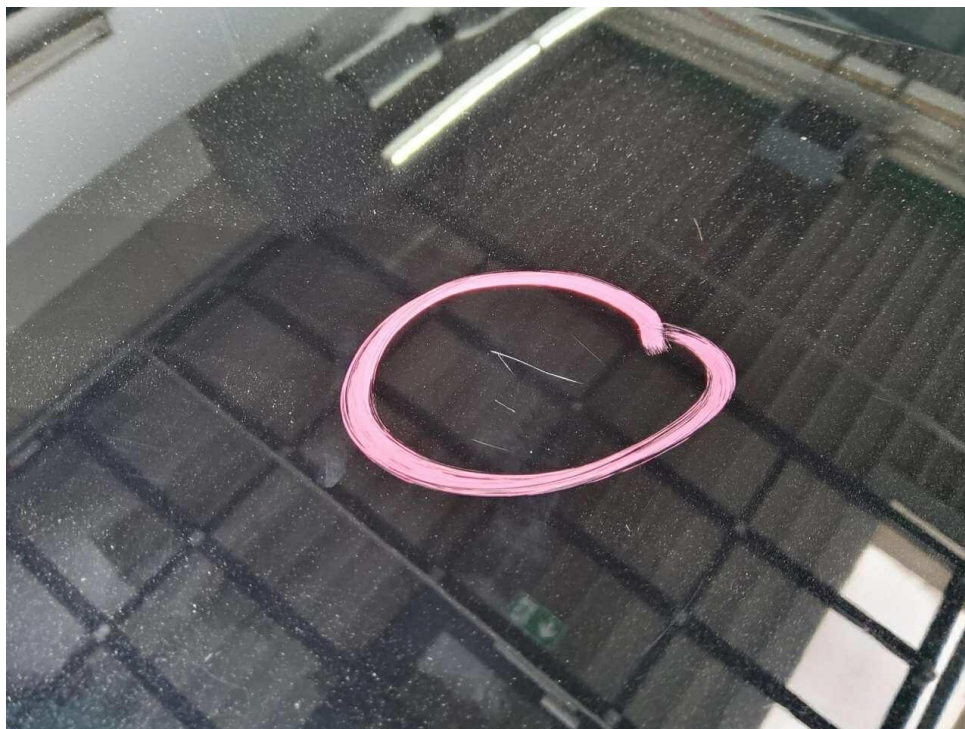
Bild 12 : Motorhaube Lackierung, zerkratzt, lackieren mit Lackaufbau

Bild 13 : Motorhaube Lackierung, zerkratzt, lackieren mit Lackaufbau

1. Motorraum, Nagetierverbiss, prüfen und Befund festlegen, Schadenerweiterung möglich (Bild 20, 21, 22)
2. Radnabenabdeckungen vorne links, vorne rechts und hinten links, fehlen, erneuern (Bild 23)
3. Motorhaube Lackierung, zerkratzt, lackieren mit Lackaufbau (Bild 12, 13)
4. Tür hinten links Einstieg Lackierung, zerkratzt, smart repair (Bild 18, 19)
5. Stoßfänger hinten Lackierung, zerkratzt, smart repair (Bild 16, 17)
6. Tür vorne rechts Einstieg, eingedellt, smart repair (Bild 14, 15)

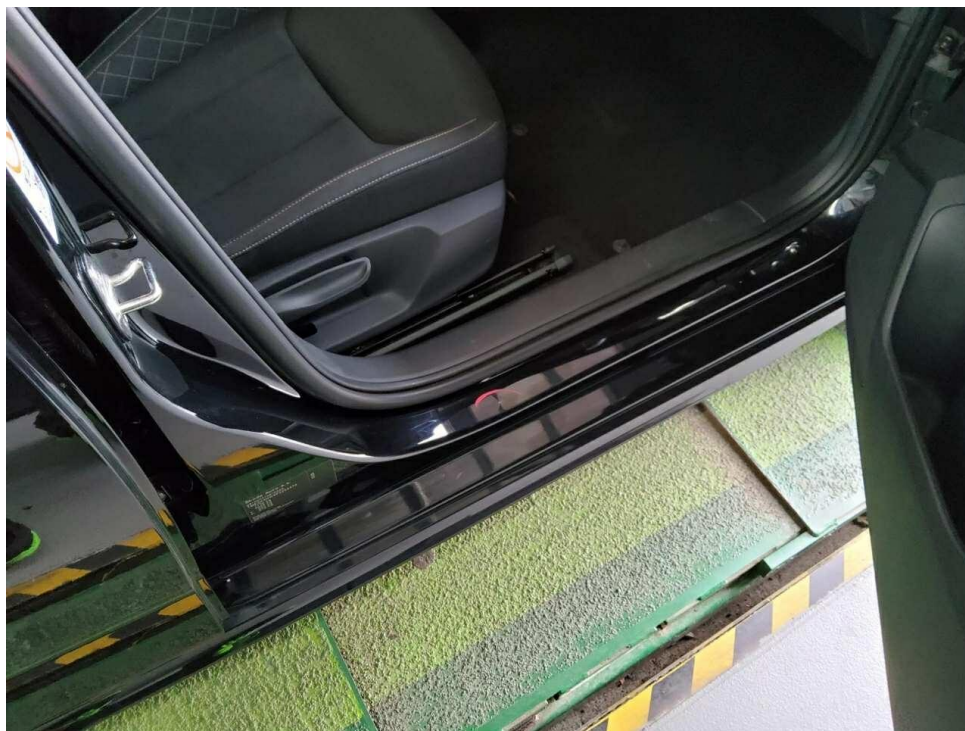
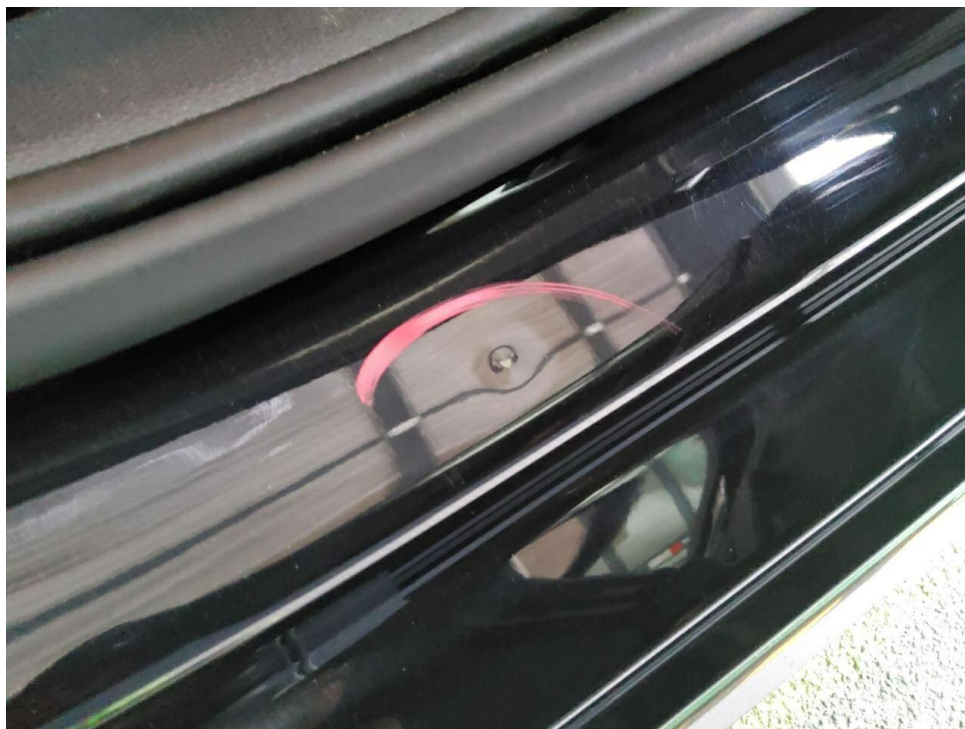
Bild 14 : Tür vorne rechts Einstieg, eingedellt, smart repair

Bild 15 : Tür vorne rechts Einstieg, eingedellt, smart repair

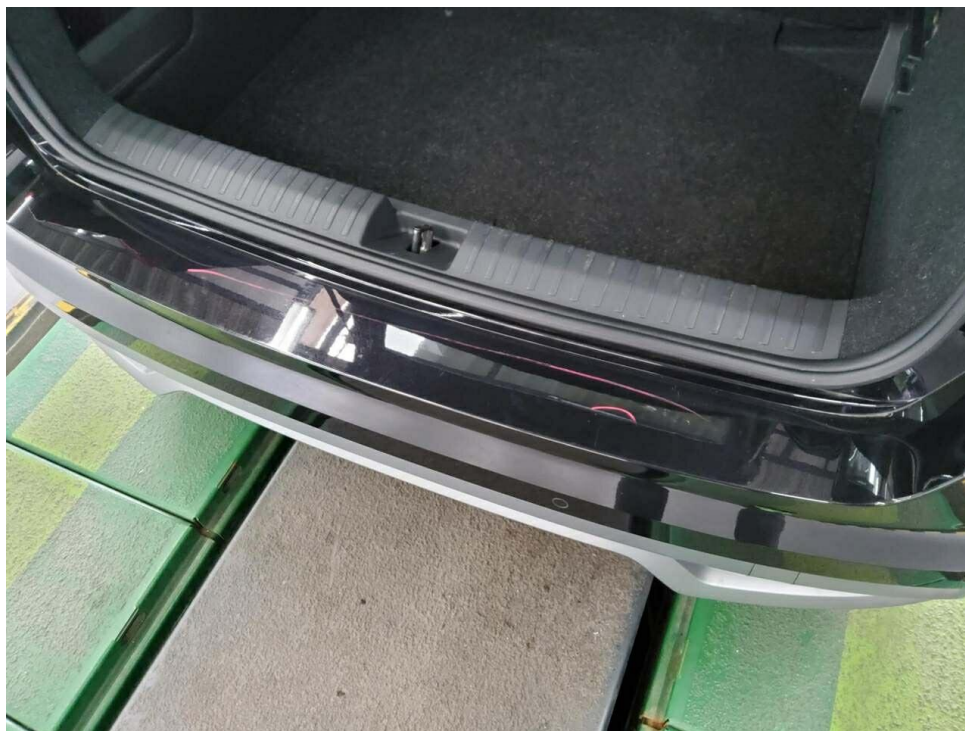
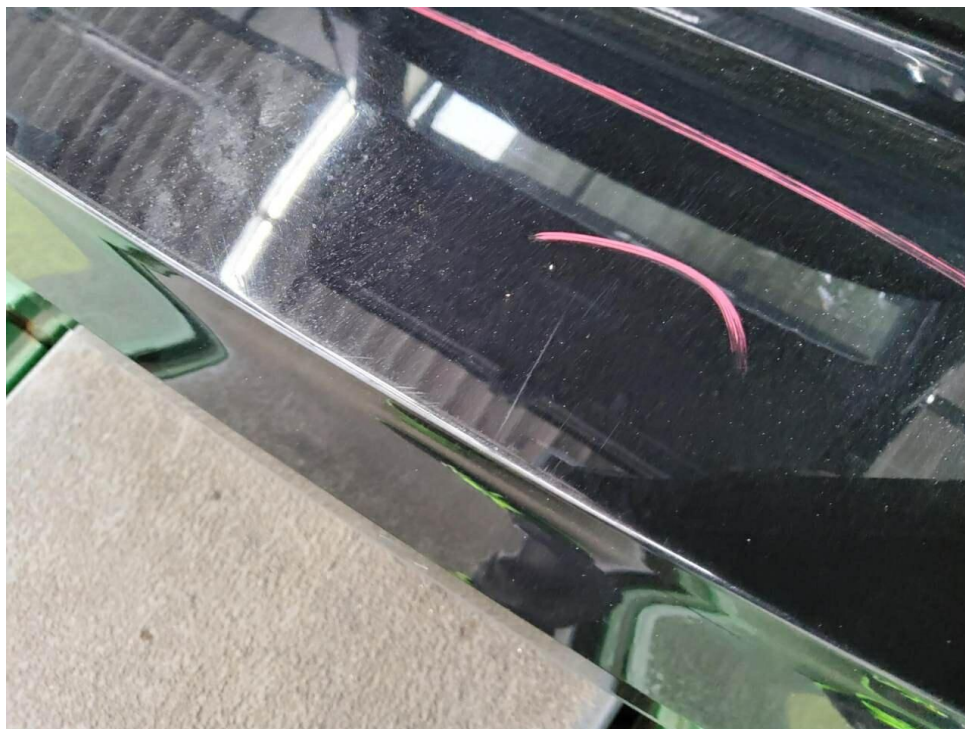
Bild 16 : Stoßfänger hinten Lackierung, zerkratzt, smart repair

Bild 17 : Stoßfänger hinten Lackierung, zerkratzt, smart repair

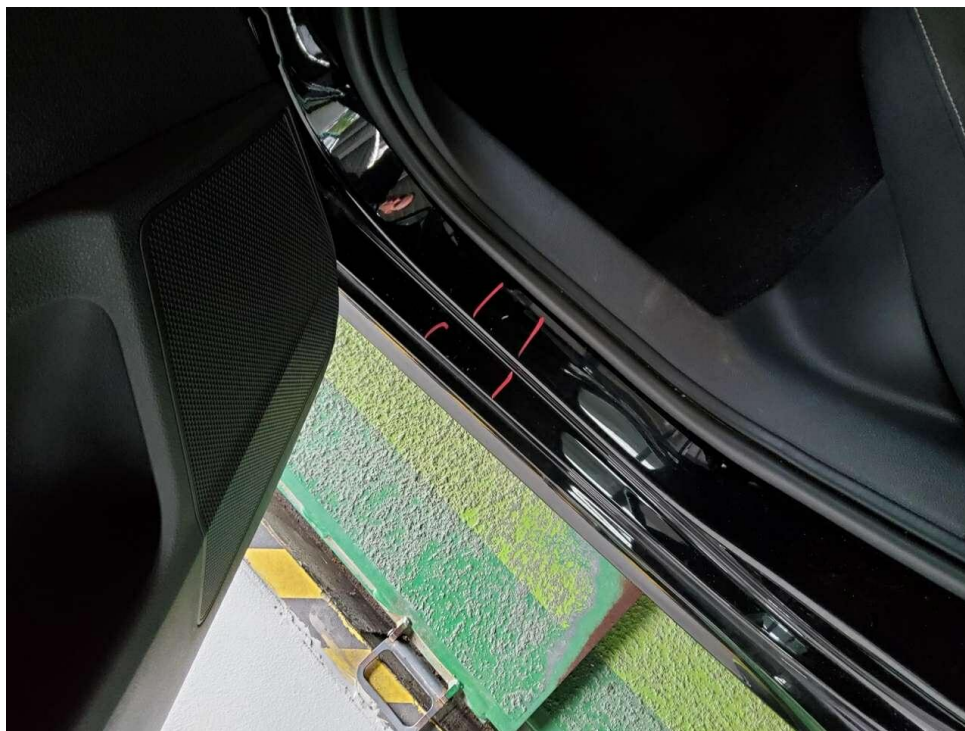
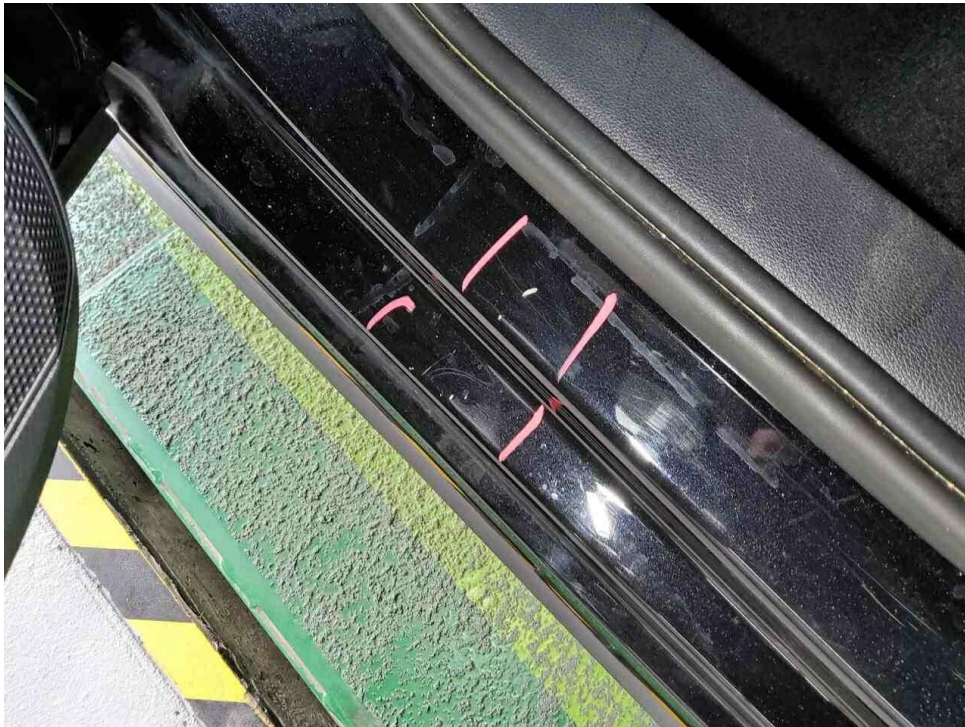
Bild 18 : Tür hinten links Einstieg Lackierung, zerkratzt, smart repair

Bild 19 : Tür hinten links Einstieg Lackierung, zerkratzt, smart repair

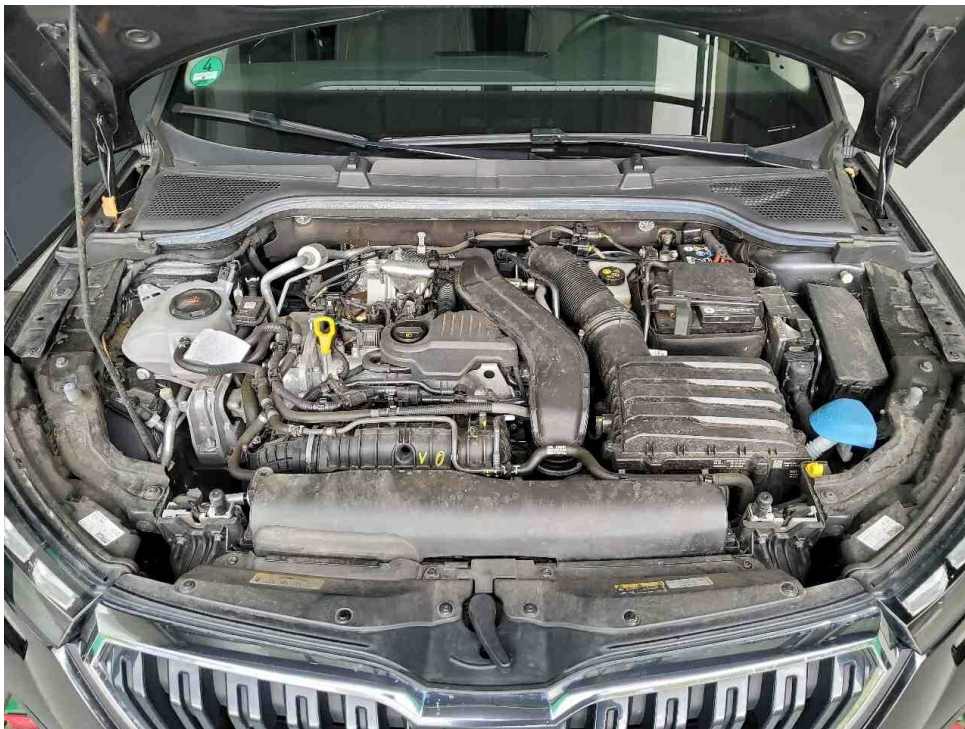
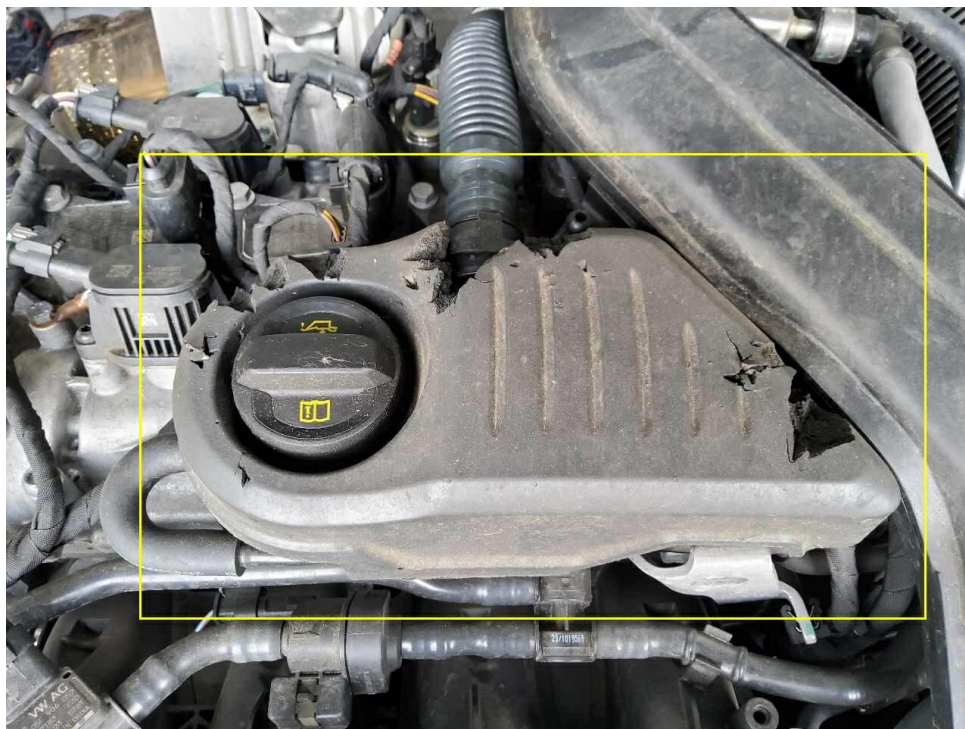
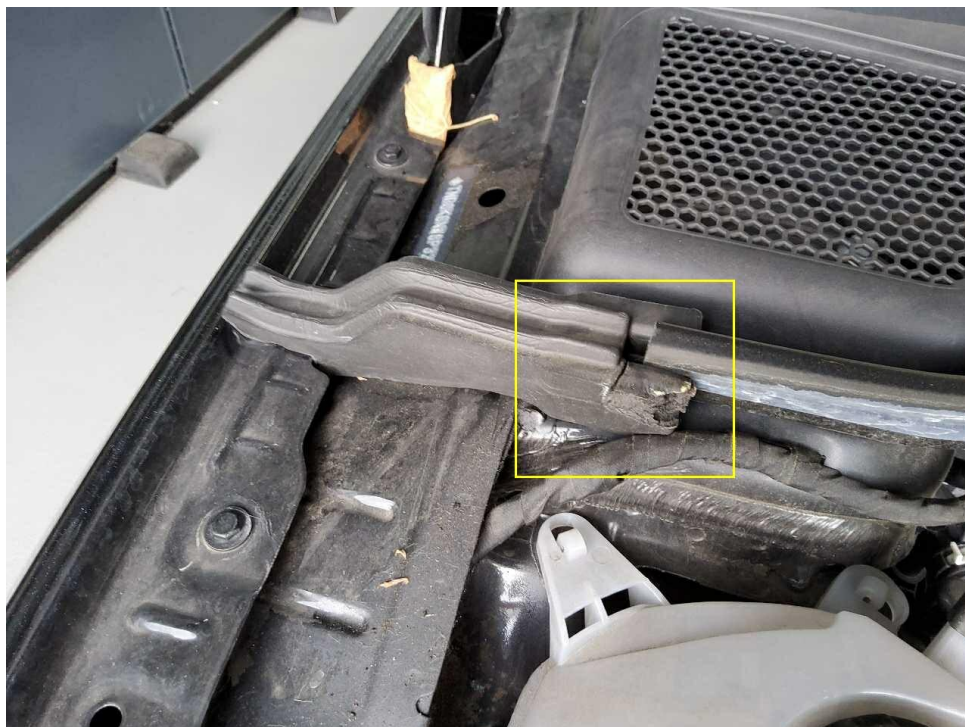
Bild 20 : Motorraum, Nagetierverbiss

Bild 21 : Motorraum, Nagetierverbiss

Bild 22 : Motorraum, Nagetierverbiss

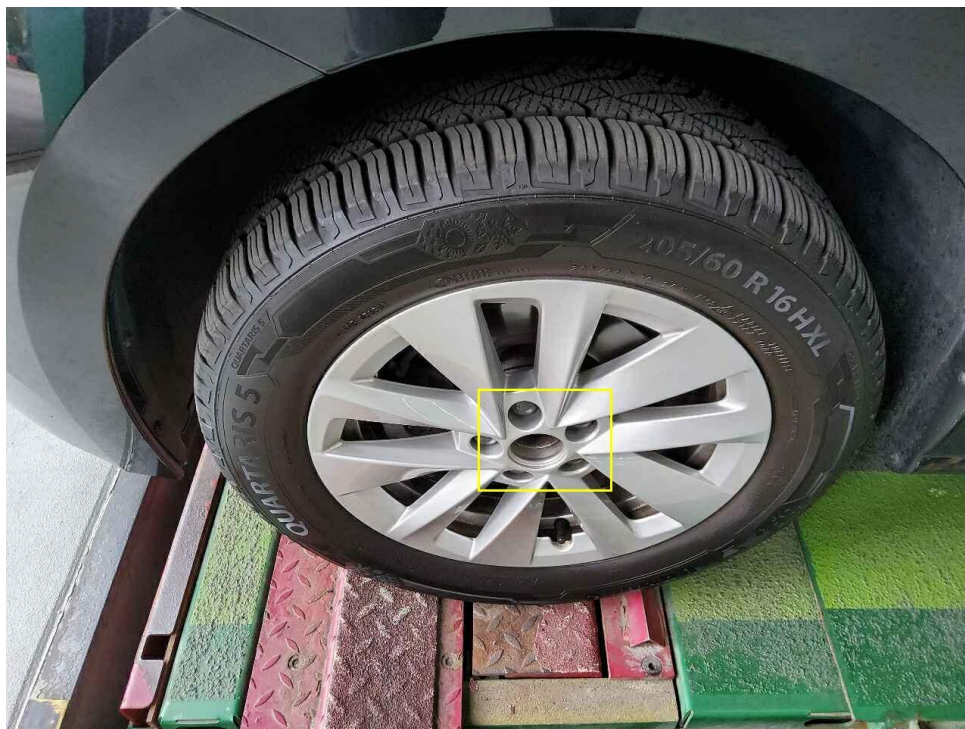
Bild 23 : Radnabenabdeckungen vorne links, vorne rechts und hinten links, fehlen
