VF3M45GBUNS034383

## Angaben zum Fahrzeug

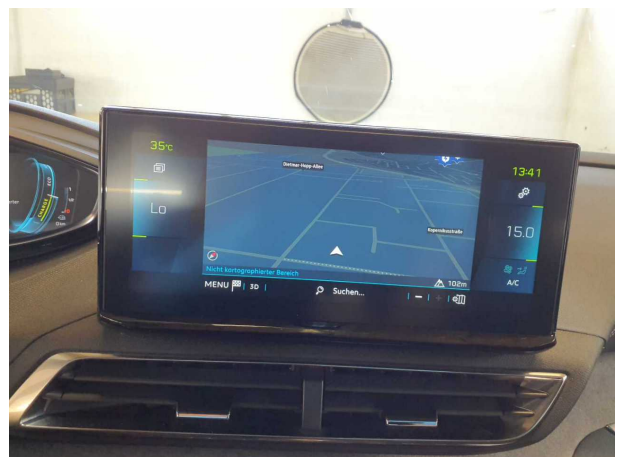
**Abbildung 24: Sonstiges**

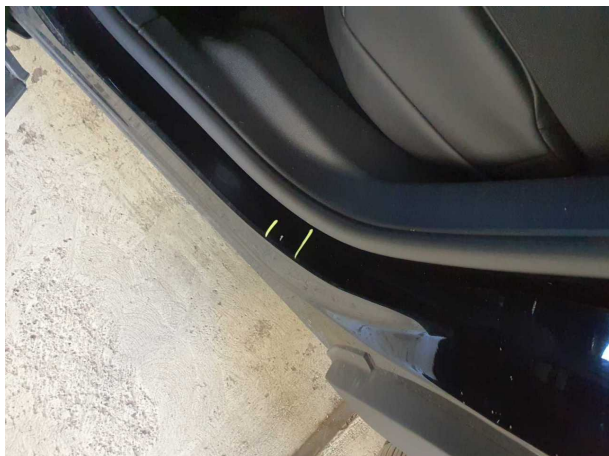
**Beschädigung #2:** Seitenwand links: Einstieg - verkratzt / verschürft - Smart Repair

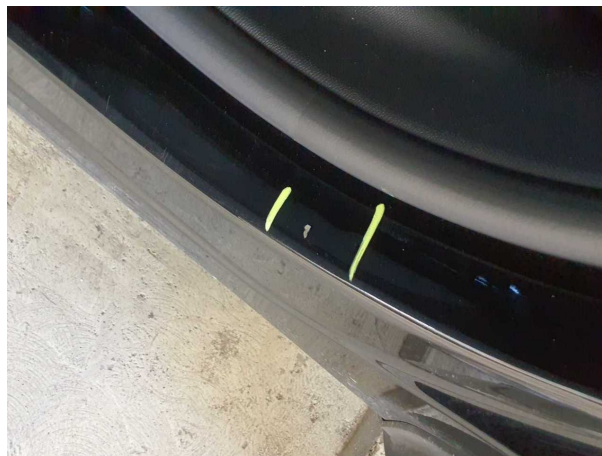
**Beschädigung #2:** Seitenwand links: Einstieg - verkratzt / verschürft - Smart Repair

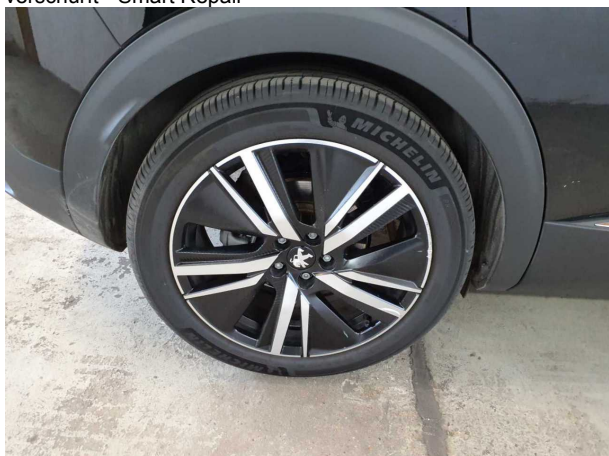
**Beschädigung #3:** Rad/Reifen: Leichtmetallfelge hinten rechts - verkratzt / verschürft - Wertminderung

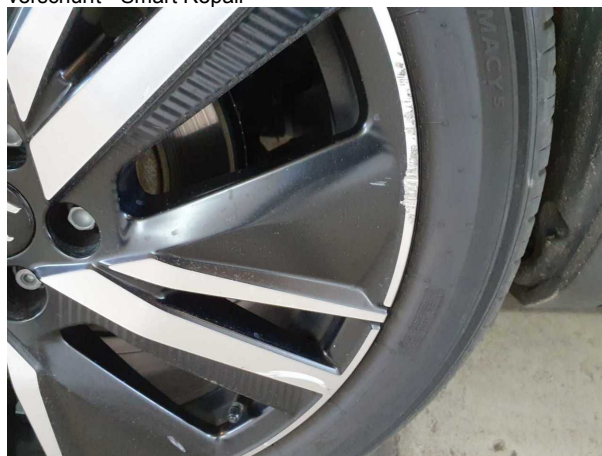
**Beschädigung #3:** Rad/Reifen: Leichtmetallfelge hinten rechts - verkratzt / verschürft - Wertminderung

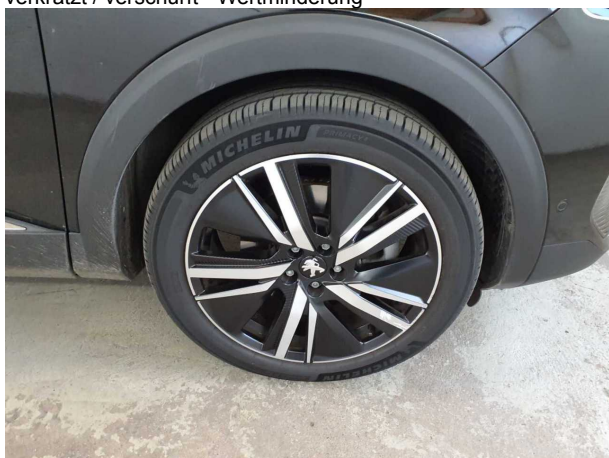
**Beschädigung #4:** Rad/Reifen: Leichtmetallfelge vorn rechts - verkratzt / verschürft - Wertminderung

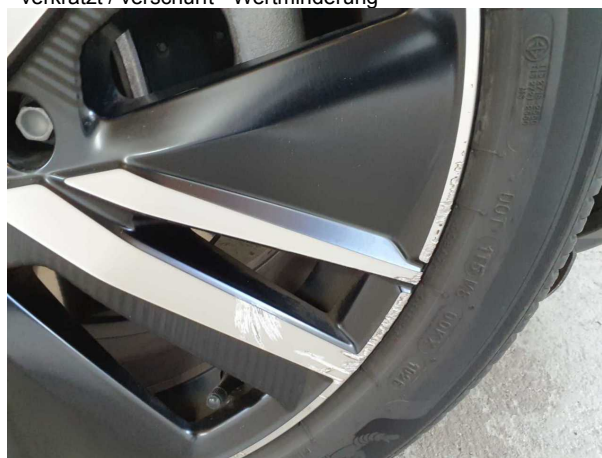
**Beschädigung #4:** Rad/Reifen: Leichtmetallfelge vorn rechts - verkratzt / verschürft - Wertminderung

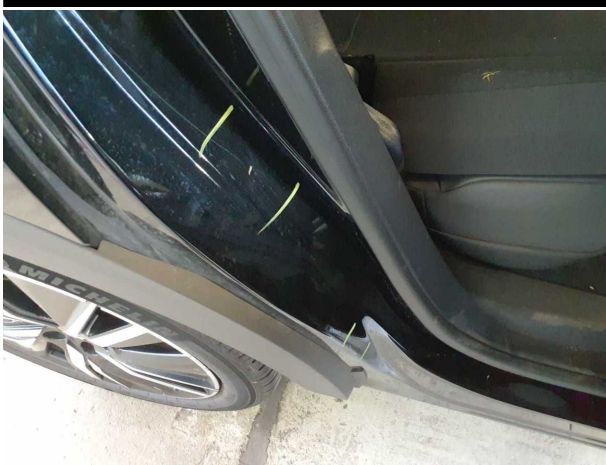
**Beschädigung #5:** Seitenwand rechts: Einstieg - Delle / Lackschaden - instandsetzen und lackieren

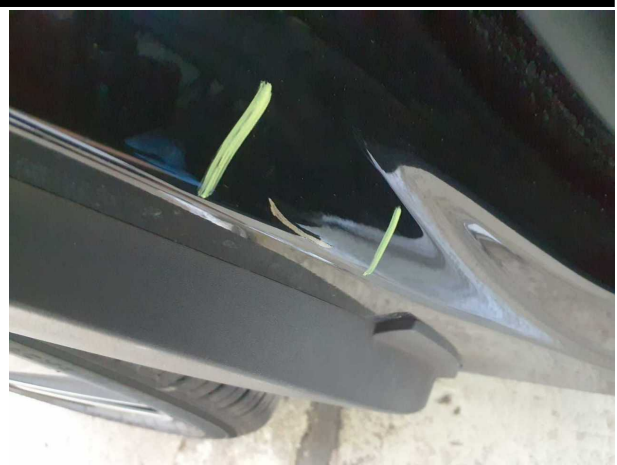
**Beschädigung #5:** Seitenwand rechts: Einstieg - Delle / Lackschaden - instandsetzen und lackieren

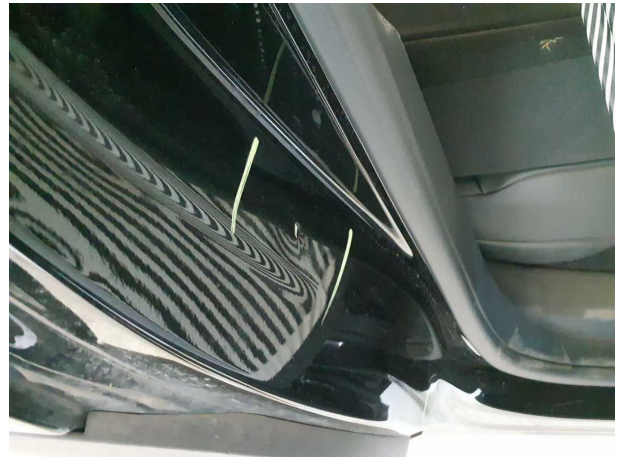
**Beschädigung #5:** Seitenwand rechts: Einstieg - Delle / Lackschaden - instandsetzen und lackieren

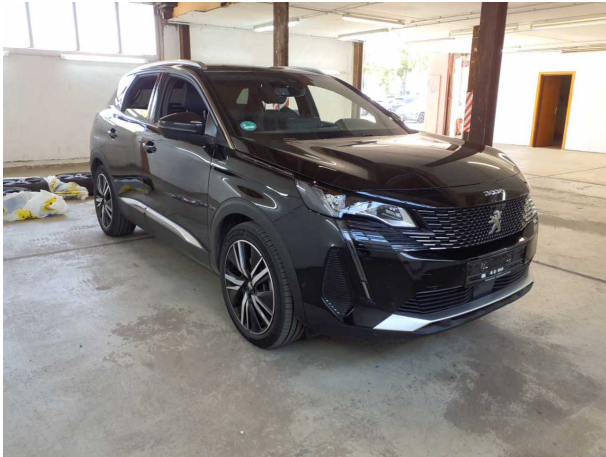
**Figure 1:** Diagonal front

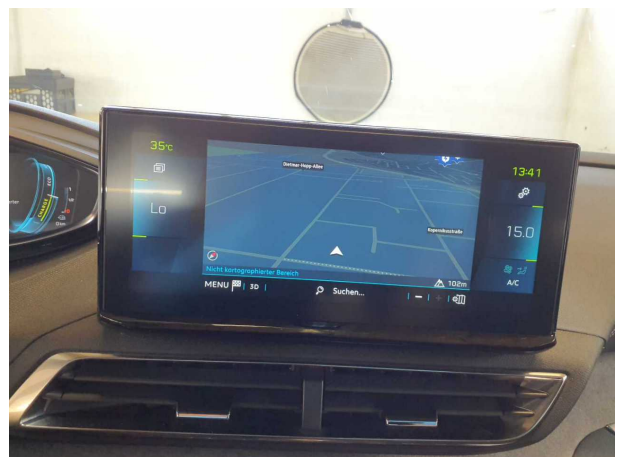
**Figure 24:** Misc.

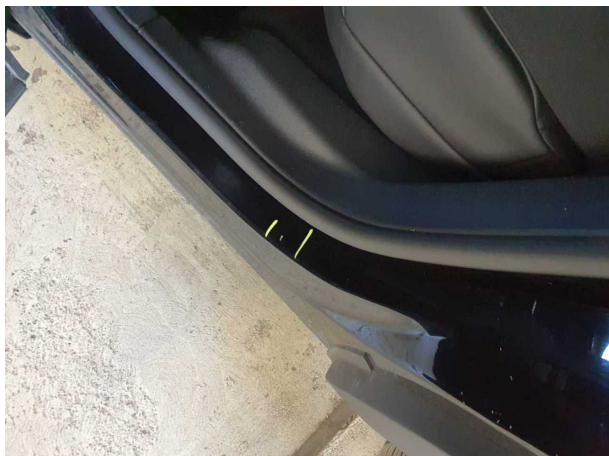
**Damage #2:** Side panel - rear left side: Sill - Scratched - Smart repair

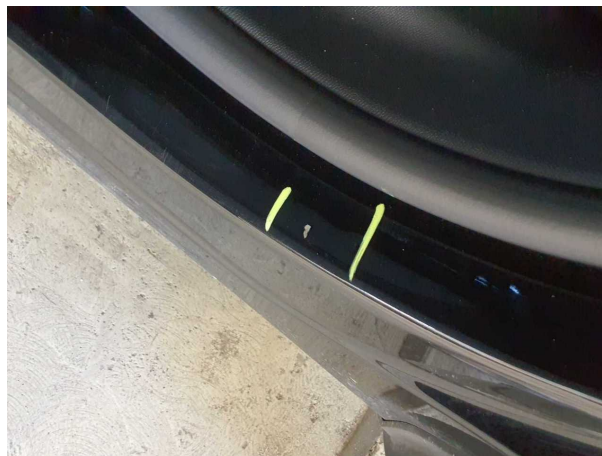
**Damage #2:** Side panel - rear left side: Sill - Scratched - Smart repair

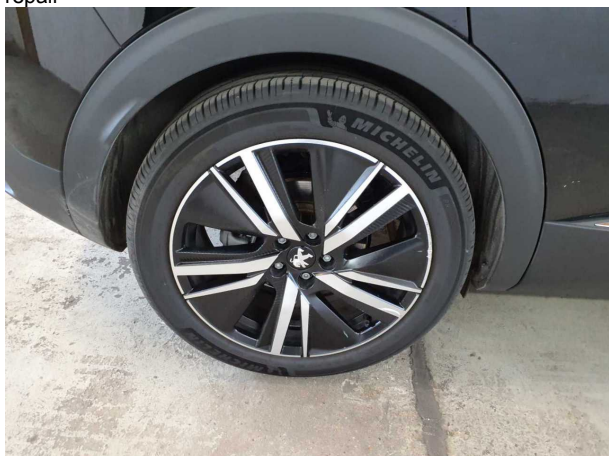
**Damage #3:** Wheel / tyres: Alloy rim - rear right side - Scratched - Loss in value

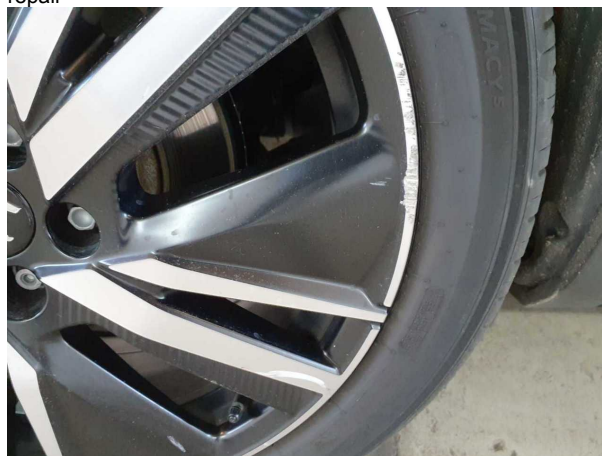
**Damage #3:** Wheel / tyres: Alloy rim - rear right side - Scratched - Loss in value

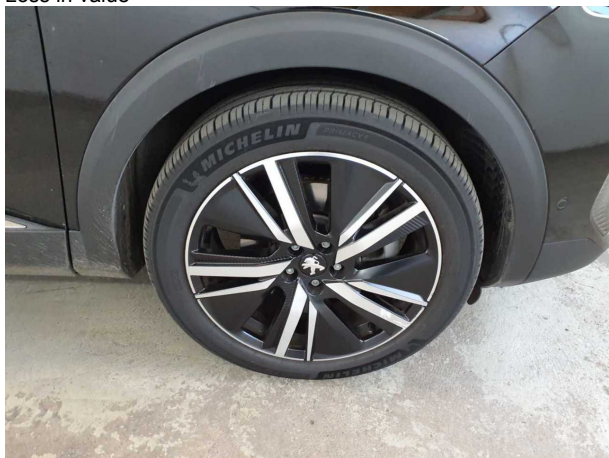
**Damage #4:** Wheel / tyres: Alloy rim - front right side - Scratched - Loss in value

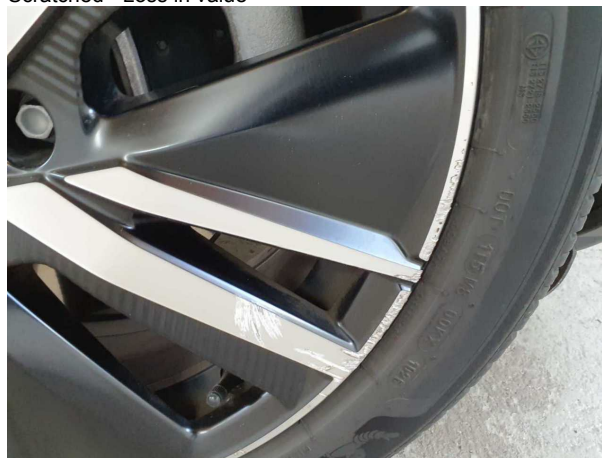
**Damage #4:** Wheel / tyres: Alloy rim - front right side - Scratched - Loss in value

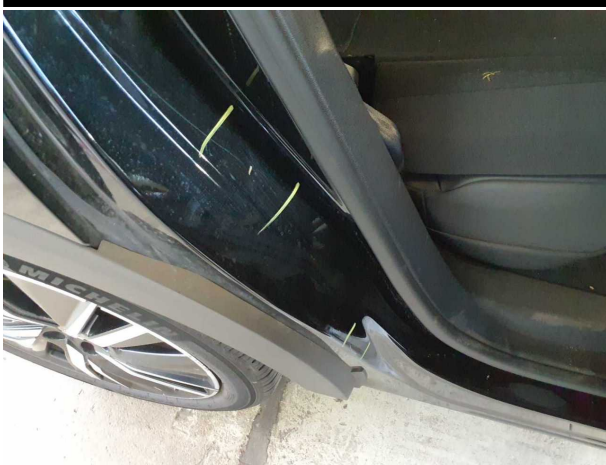
**Damage #5:** Side panel - rear right side: Sill - Dent / paintcoat damage - Repair and paint

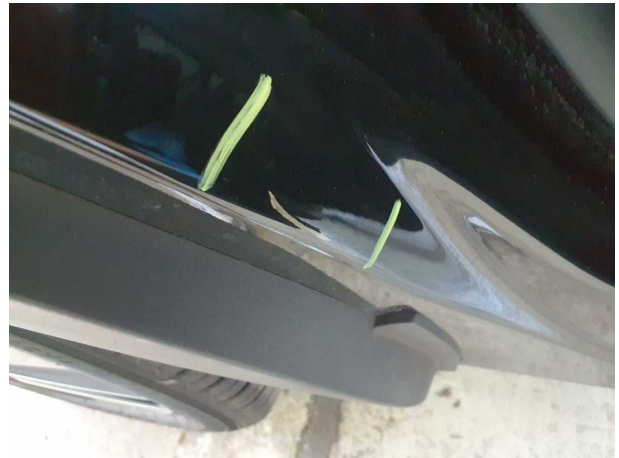
**Damage #5:** Side panel - rear right side: Sill - Dent / paintcoat damage - Repair and paint

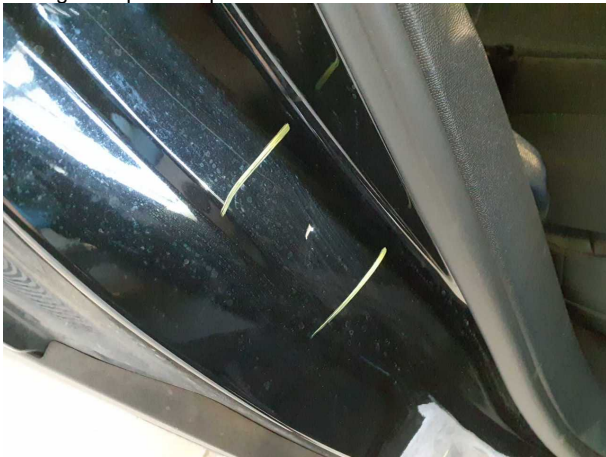
**Damage #5:** Side panel - rear right side: Sill - Dent / paintcoat damage - Repair and paint

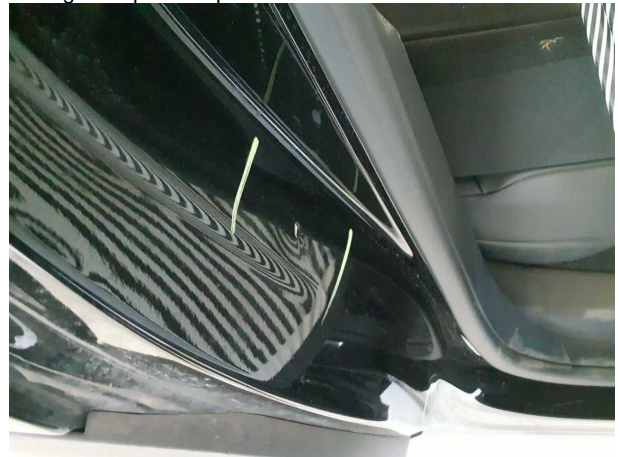
**Damage #5:** Side panel - rear right side: Sill - Dent / paintcoat damage - Repair and paint
