Zustandsbericht

Kunde :	Allane SE HCBE	Amtl. Kennzeichen :	BB-C 6262
Berichtsnummer :	000000924717-DE926		
Referenznummer:	31195653

Hyundai Kona (OS)(2017->) N Line 2WD

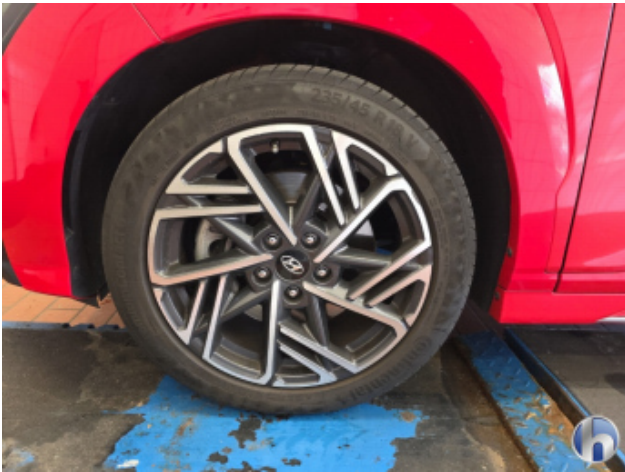
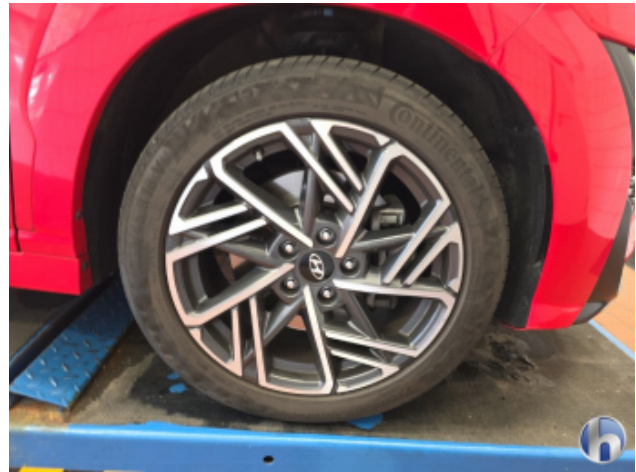
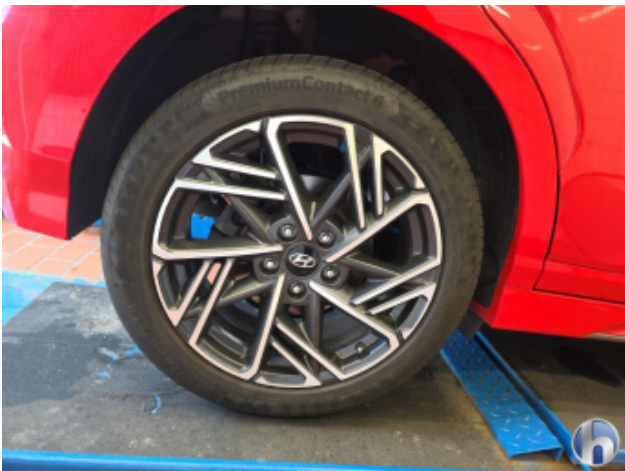
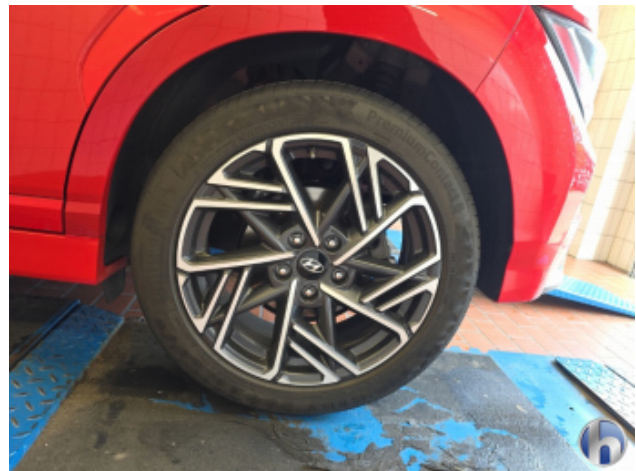
Montierte Bereifung		
Reifenart / Felgentyp:	Sommerreifen	Aluminium original
1. Achse - links / Zust.	Continental	235/45/R18/94V 5 mm
1. Achse - rechts / Zust.	Continental	235/45/R18/94V 5 mm
2. Achse - links / Zust.	Continental	235/45/R18/94V 5 mm
2. Achse - rechts / Zust.	Continental	235/45/R18/94V 5 mm
Verkehrssicherheit:	Verkehrssicher

Bereifung

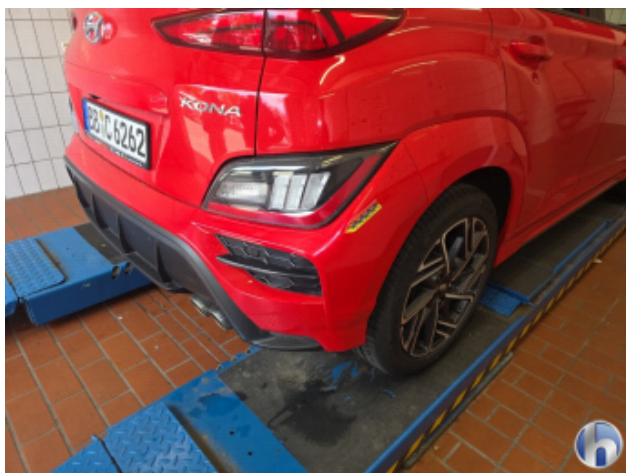
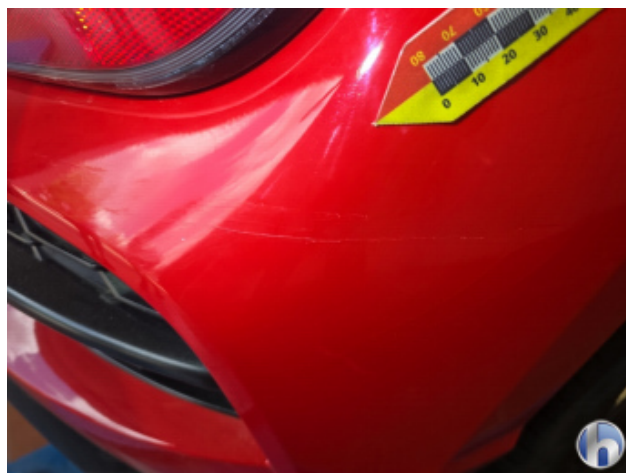
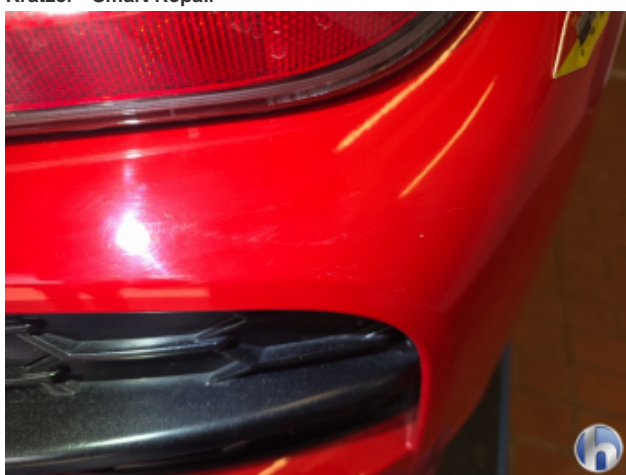
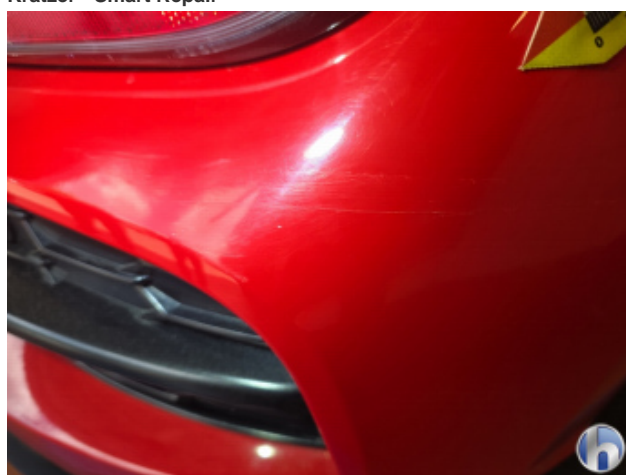
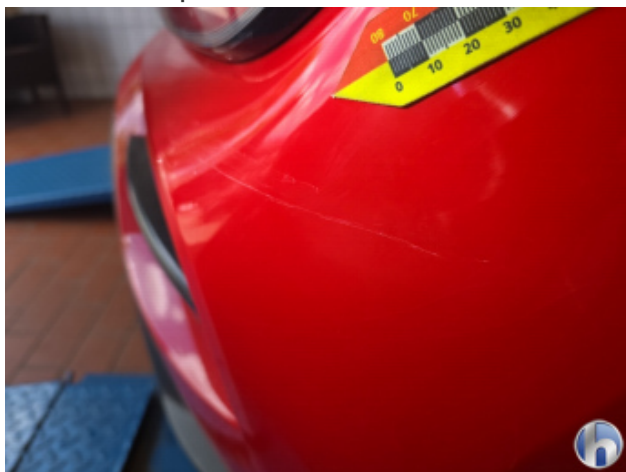
Karosserie außen		
	Bauteil	Schaden	Rep.-Art
1.	Stoßfänger Hinten	Kratzer	Smart Repair

1. Stoßfänger Hinten
Kratzer - Smart Repair
