**Fahrzeug:** **MERCEDES GLB GLB 200 d 4MATIC DCT Sports Utility Vehicle 5-türig 1950 ccm 150 PS / 110 KW Diesel 8-Gang Automatik**

## Zustandsbericht

**TÜV SÜD Auto Service GmbH**  
Römeräcker 1  
76351 Linkenheim - Hochstetten

Besichtigungsdatum: 28.07.2026  
**Protokollnummer: 46759081**  
Anlieferungsdatum: 28.07.2026

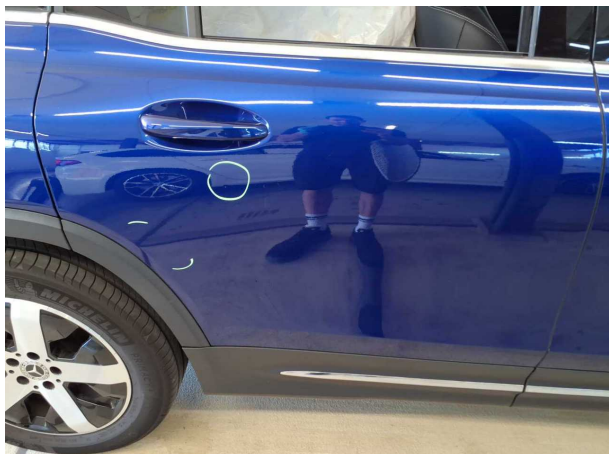
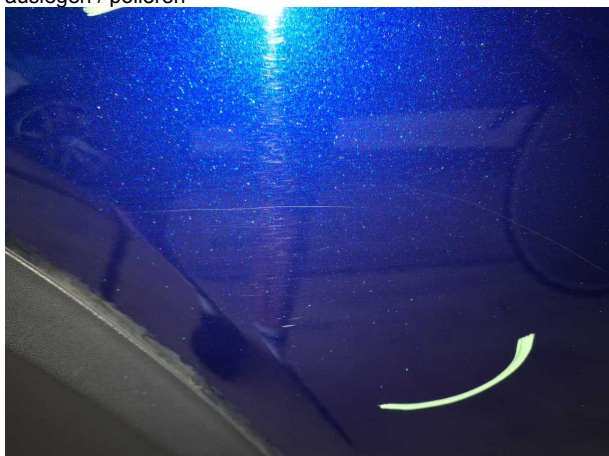
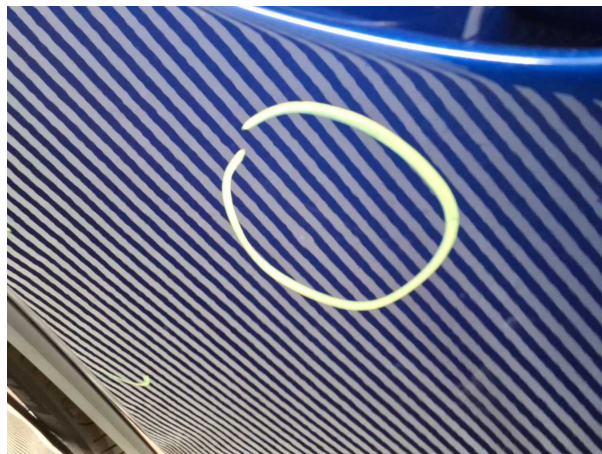
| Nr. | Bauteilgruppe | Beschreibung |
|---|---|---|
| 2 | Tür hinten rechts | Tür - Delle / Lackschaden - auslegen / polieren |

**Beschädigung #2:** Tür hinten rechts: Tür - Delle / Lackschaden - auslegen / polieren

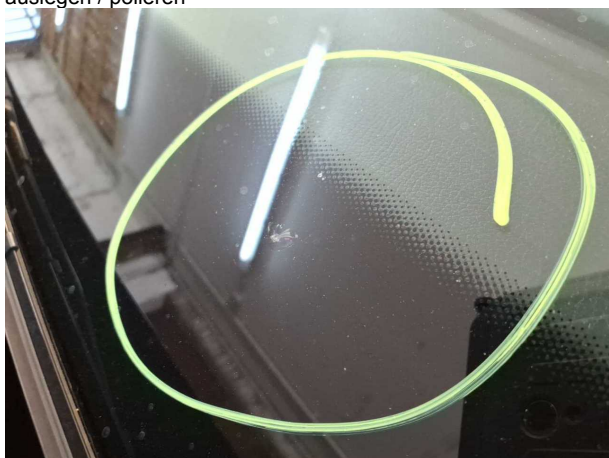
| Nr. | Bauteilgruppe | Beschreibung |
|---|---|---|
| 6 | Verglasung | Frontscheibe - Steinschlag - erneuern |

**Beschädigung #6:** Verglasung: Frontscheibe - Steinschlag - erneuern

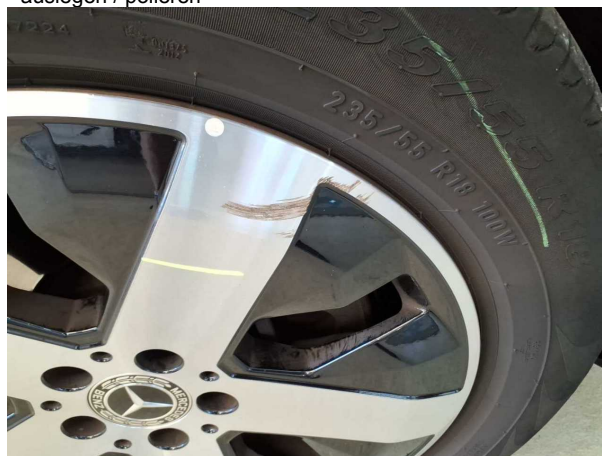
| Nr. | Bauteilgruppe | Beschreibung |
|---|---|---|
| 4 | Rad/Reifen | Leichtmetallfelge vorn rechts - verkratzt / verschürft - Wertminderung |

**Beschädigung #4:** Rad/Reifen: Leichtmetallfelge vorn rechts - verkratzt / verschürft - Wertminderung

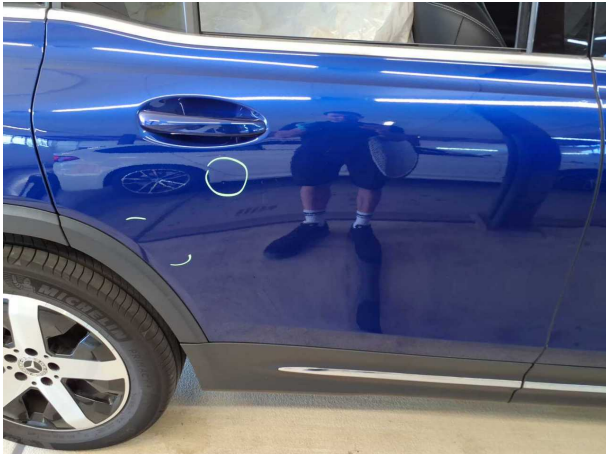
| No. | Component group | Description |
|---|---|---|
| 2 | Door - rear right side | Door - Dent / paintcoat damage - Cover / polish |

**Damage #2:** Door - rear right side: Door - Dent / paintcoat damage  
- Cover / polish

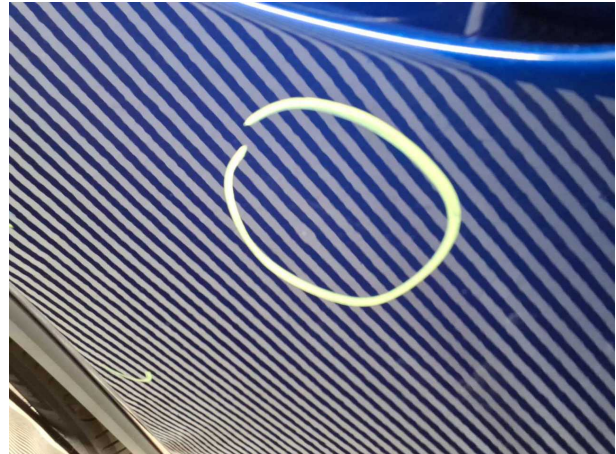
**Damage #2:** Door - rear right side: Door - Dent / paintcoat  
damage - Cover / polish

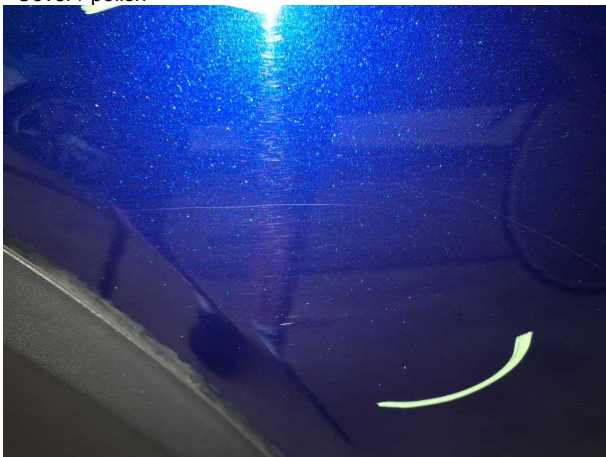
**Damage #2:** Door - rear right side: Door - Dent / paintcoat damage  
- Cover / polish

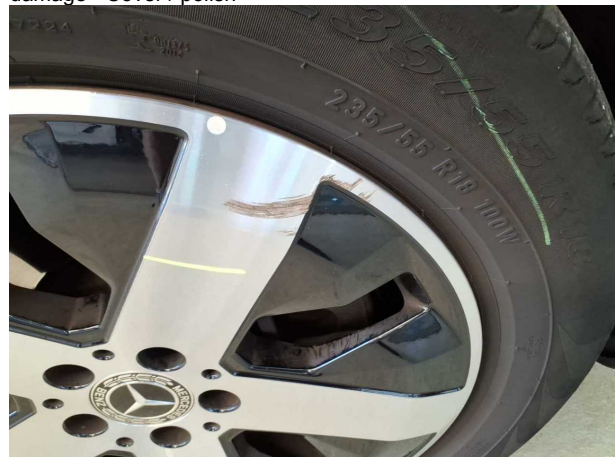
| No. | Component group | Description |
|---|---|---|
| 4 | Wheel / tyres | Alloy rim - front right side - Scratched - Loss in value |

**Damage #4:** Wheel / tyres: Alloy rim - front right side -  
Scratched - Loss in value

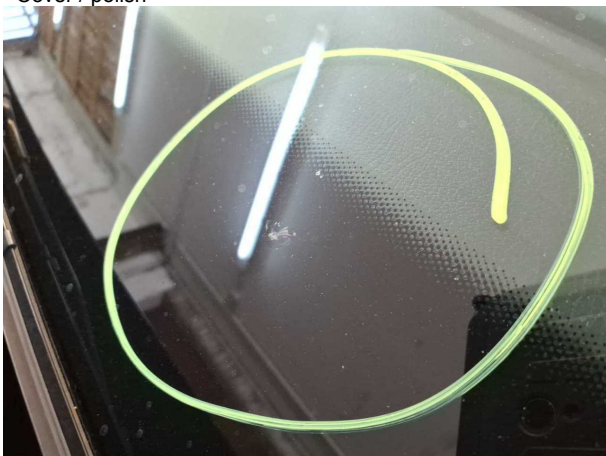
| No. | Component group | Description |
|---|---|---|
| 6 | Vehicle glazing | Windscreen - Stone chips - Replace |

**Damage #6:** Vehicle glazing: Windscreen - Stone chips - Replace
