MG

MG3 ICE COM

TELAIO: LSJWP4U98SZ103783

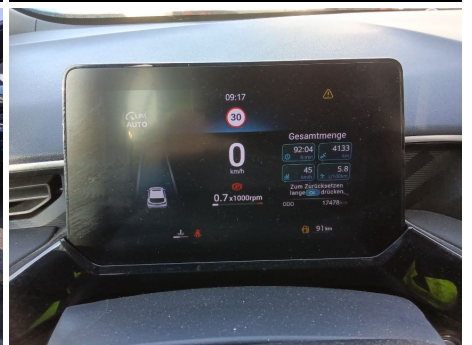
Odometer

| - | - | 17478 km |

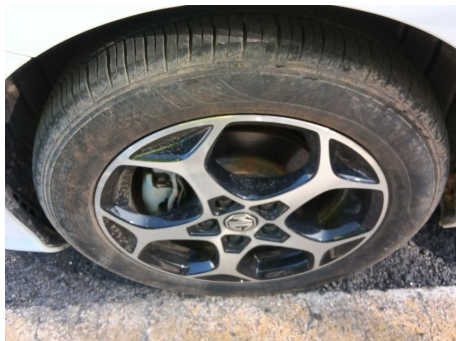
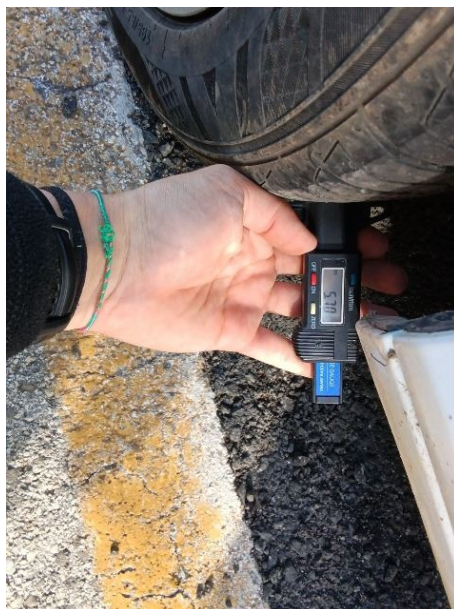
Set pneumatici principale / Anteriore Sinistro

| <b>Anteriore Sinistro</b> | KUMHO | 195 / 55 / 16 / All Seasons | 5.7 mm |

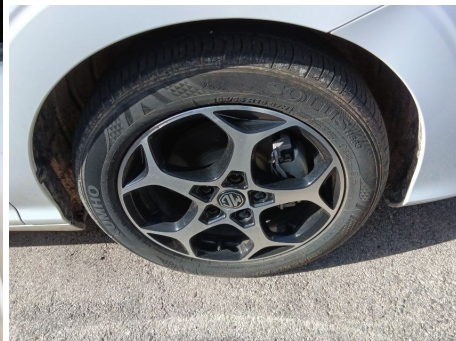
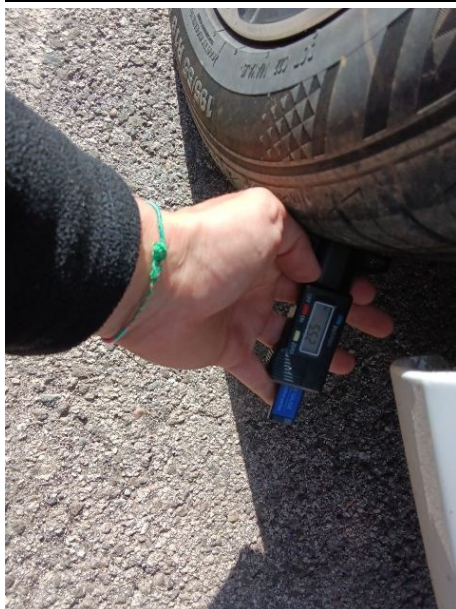
Set pneumatici principale / Anteriore Destro

| <b>Anteriore Destro</b> | KUMHO | 195 / 55 / 16 / All Seasons | 5.5 mm |

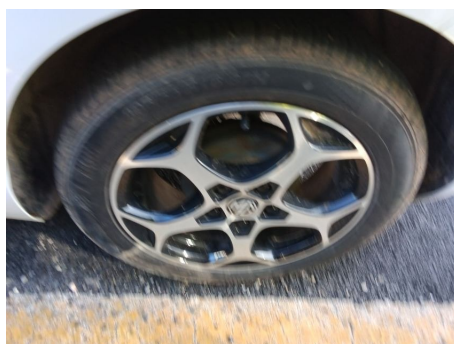
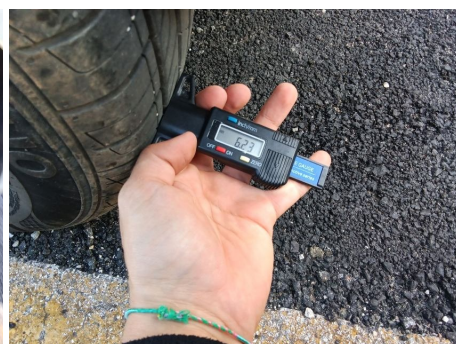
Set pneumatici principale / Posteriore Sinistro

| <b>Posteriore Sinistro</b> | KUMHO | 195 / 55 / 16 / All Seasons | 6.2 mm |

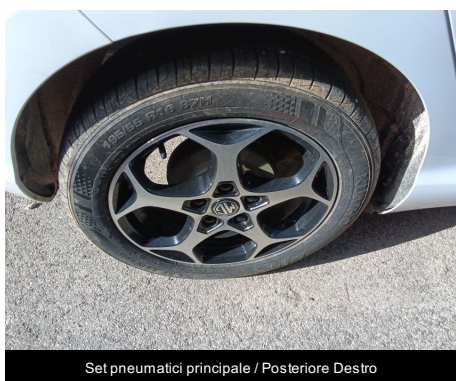
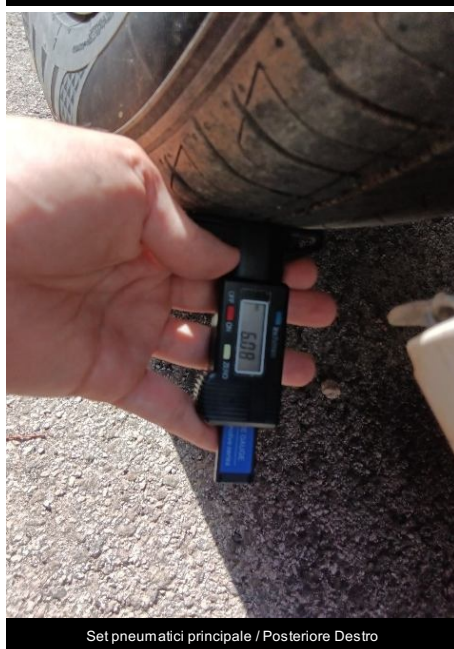
Set pneumatici principale / Posteriore Destro

| <b>Posteriore Destro</b> | KUMHO | 195 / 55 / 16 / All Seasons | 6 mm |

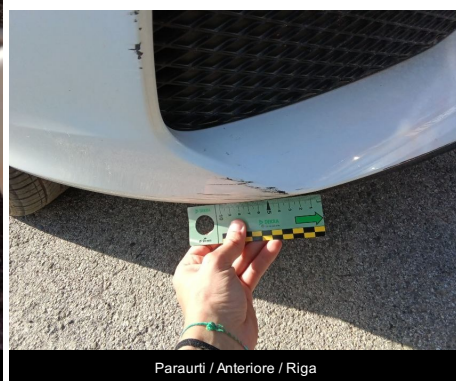
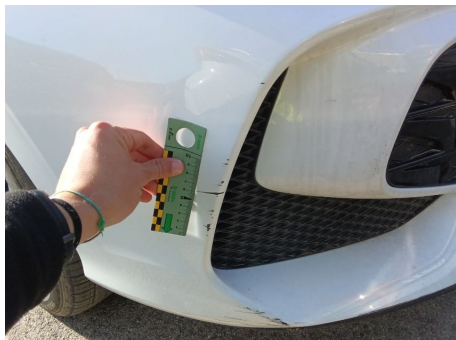
| # | Elemento | Danno | Operazione |
|---|---|---|---|
| 001 | Paraurti / Anteriore | Riga | Riparazione |

Paraurti / Anteriore / Riga

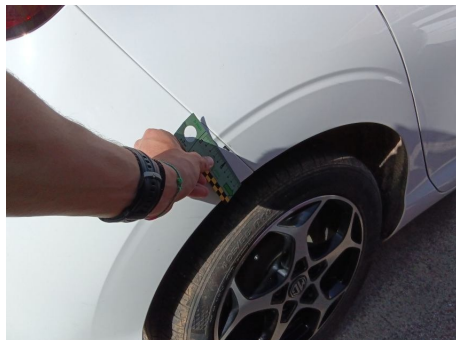
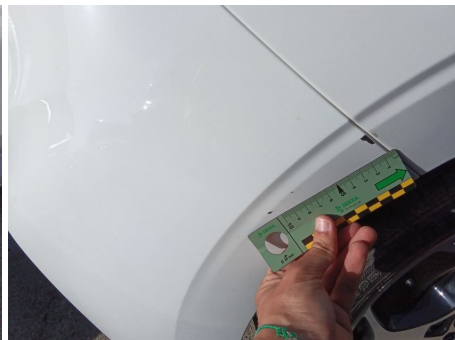
002

Paraurti / Posteriore

Scheggia

Paraurti / Posteriore / Scheggia

Riparazione
