Zustandsbericht

Kunde :	Allane SE	Amtl. Kennzeichen :	STA-TE 19E
Berichtsnummer :	0000000926463-DE613		
Referenznummer:	31190476

Kia Niro (SG2)(2022->) e-Niro Inspiration

Fahrzeug-Ident.-Nr.:	KNACT811FR5087819	Laufleistung abgelesen:	17133 km
Erstzulassung / Baujahr:	10.06.2024 / 2023	Besichtigungsdatum/-ort:	19.06.2026 Dieselstraße 3, 85386 Eching
Fahrzeugart:	PKW	Aufbauart:	Kombilimousine
Kraftstoff:	Elektro	Getriebe Art:	Automatik
Navi.-Datenträger:	Festplattenlaufwerk	Hubraum / Leistung:	0 ccm / 150 kW (204 PS)
Antriebsart:	Frontantrieb	Lackfarbe:	(M4B) MINERALBLAU MET.
Lackart:	Metallic	Türen / Sitzplätze:	5 / 5
Anzahl Schlüssel:	2	Nächste HU / AU:	06.2027 / 06.2027
Polster Art:	Leder	Serviceheft verfügbar:	Ja
Farbe Innenausstattung:	Grau	Serviceheft gepflegt:	Ja
Raucherfahrzeug:	Nein	Letzter Service km / am:	15704 / 27.05.2026
Fahrzeug fahrbereit:	Ja	Vorgelegte Fahrzeug-	
Zustand aussen:	2 - Gut	Unterlagen:	ZB I (Fzg.Schein)
		Zustand innen:	2 - Gut

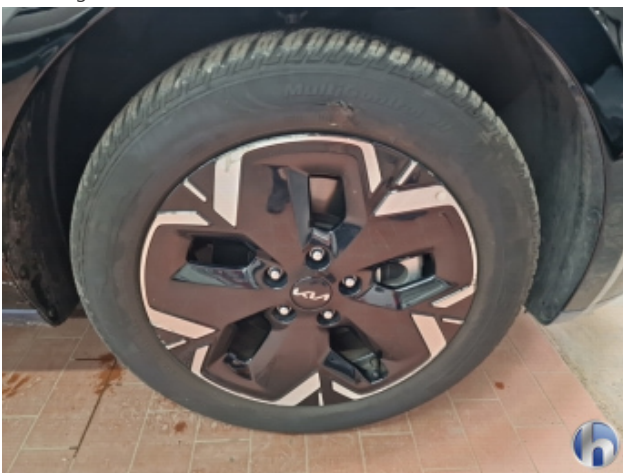
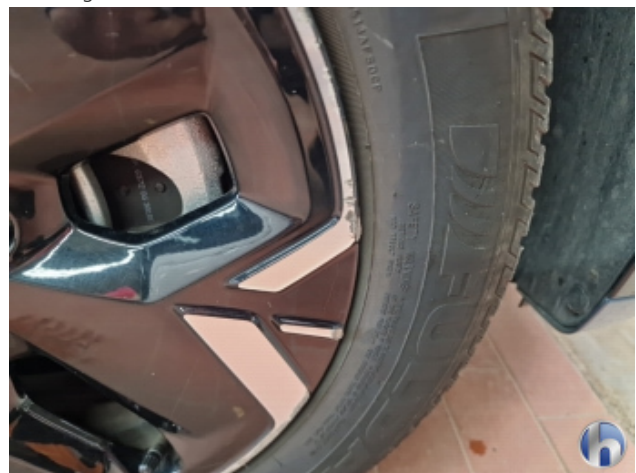
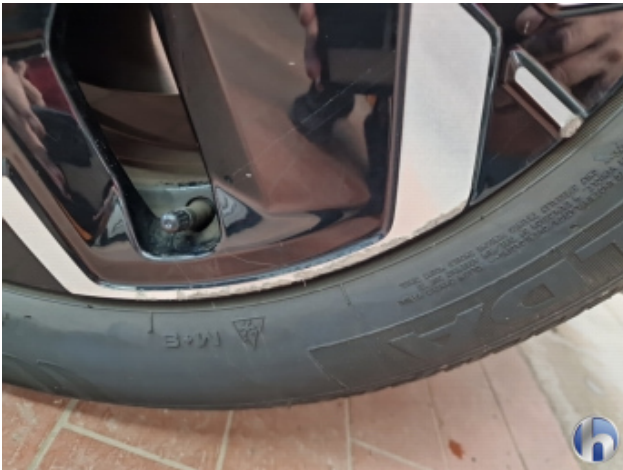
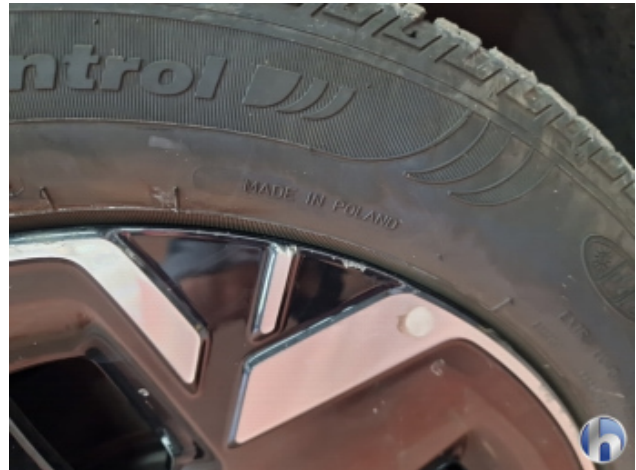
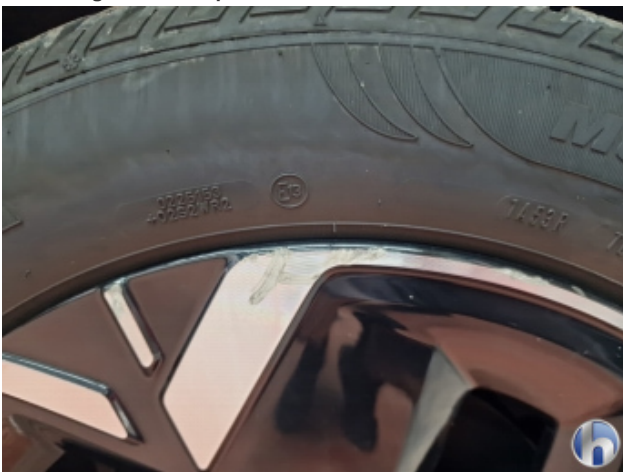
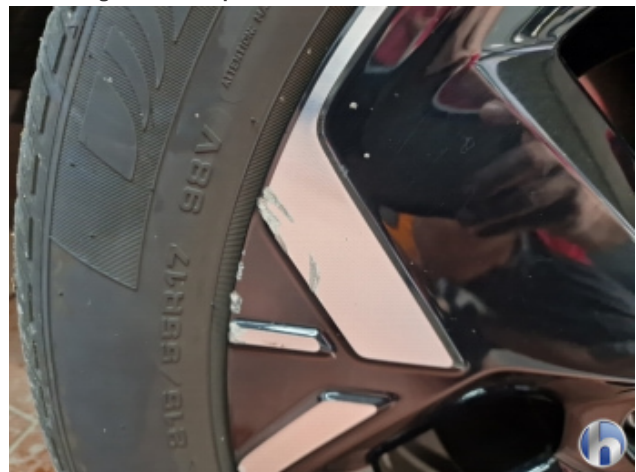
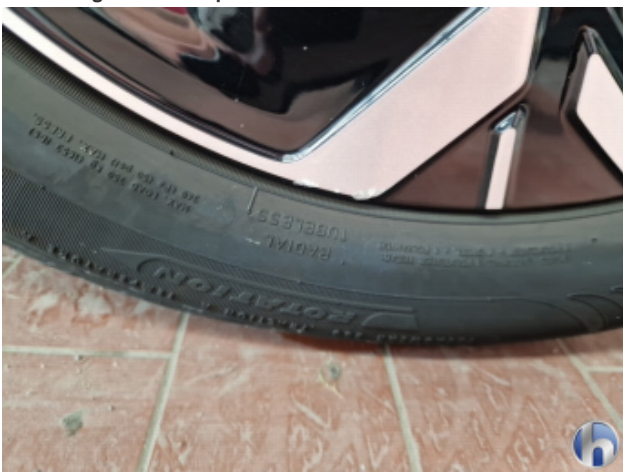
1.	Felge Vorne - Rechts	Beschädigt	Smart Repair
----	----------------------	------------	--------------

1. Felge Vorne - Rechts
Beschädigt - Smart Repair

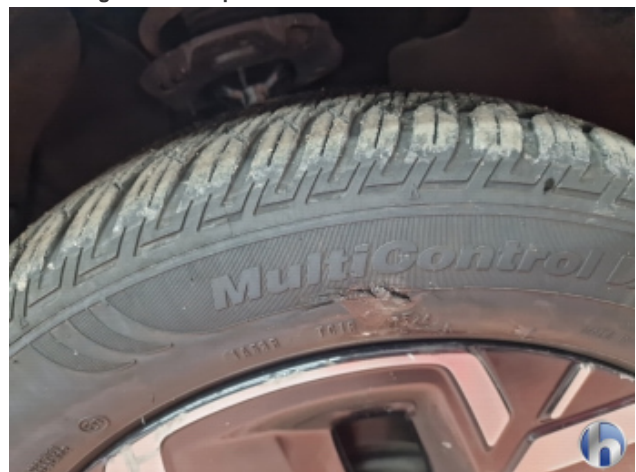
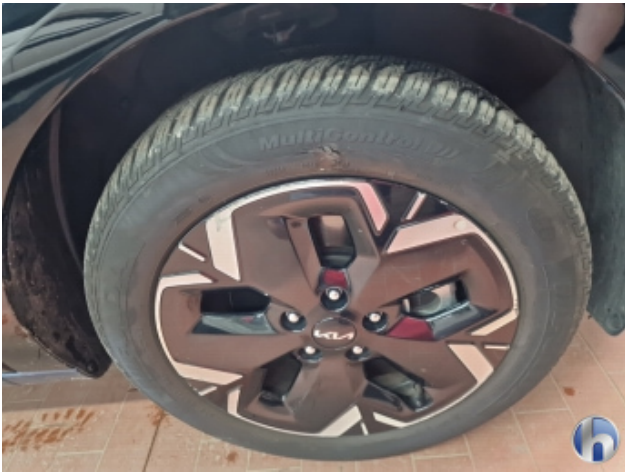
2.	Reifen Vorne - Rechts	Beschädigt	Smart Repair
----	-----------------------	------------	--------------

2. Reifen Vorne - Rechts
Beschädigt - Smart Repair
