## Zustandsbericht

<b>Kunde :</b>	<b>Allane SE</b>	<b>Amtl. Kennzeichen :</b>	<b>D-KI 724</b>
<b>Berichtsnummer :</b>	<b>0000000923589-DE613</b>		
<b>Referenznummer:</b>	<b>31164532</b>

#### Hyundai Tucson (NX)(12.2020->) Prime Mild-Hybrid 2WD

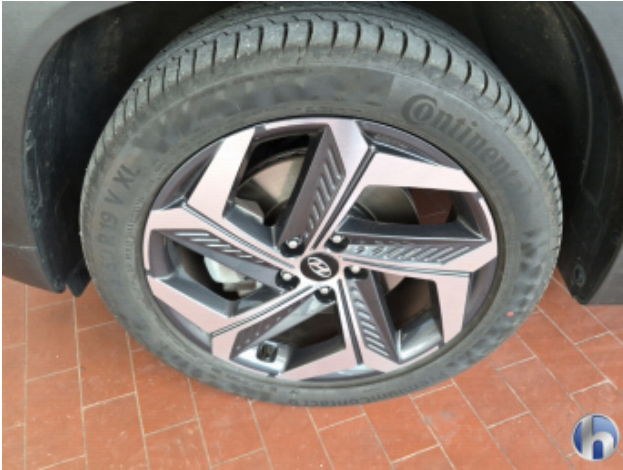
Bereifung

Reifenart / Felgentyp:	Sommerreifen	Aluminium original
1. Achse - links / Zust.	<b>Continental</b>	<b>235/50/R19/103V 4 mm</b>
1. Achse - rechts / Zust.	<b>Continental</b>	<b>235/50/R19/103V 4 mm</b>
2. Achse - links / Zust.	<b>Continental</b>	<b>235/50/R19/103V 4 mm</b>
2. Achse - rechts / Zust.	<b>Continental</b>	<b>235/50/R19/103V 4 mm</b>
Verkehrssicherheit:	<b>Verkehrssicher</b>
