# MOBILITY CONCEPT

| Model | GLC-Class |
| Variante | DE - SUV5 GLC 200 EU6d, 4Matic Avantgarde, 2022<br>- 2024 GLC 200 MHEV |

# Zustandsbericht / Minderwertgutachten

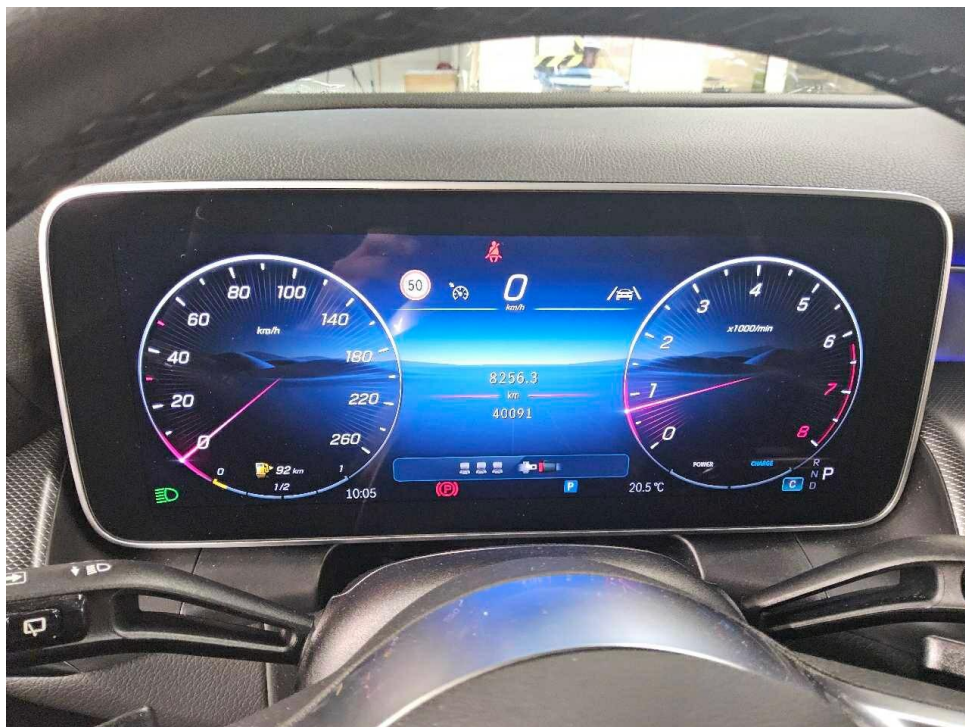
Bild 6 : Kombiinstrument (betriebsbereit) mit Km-Stand

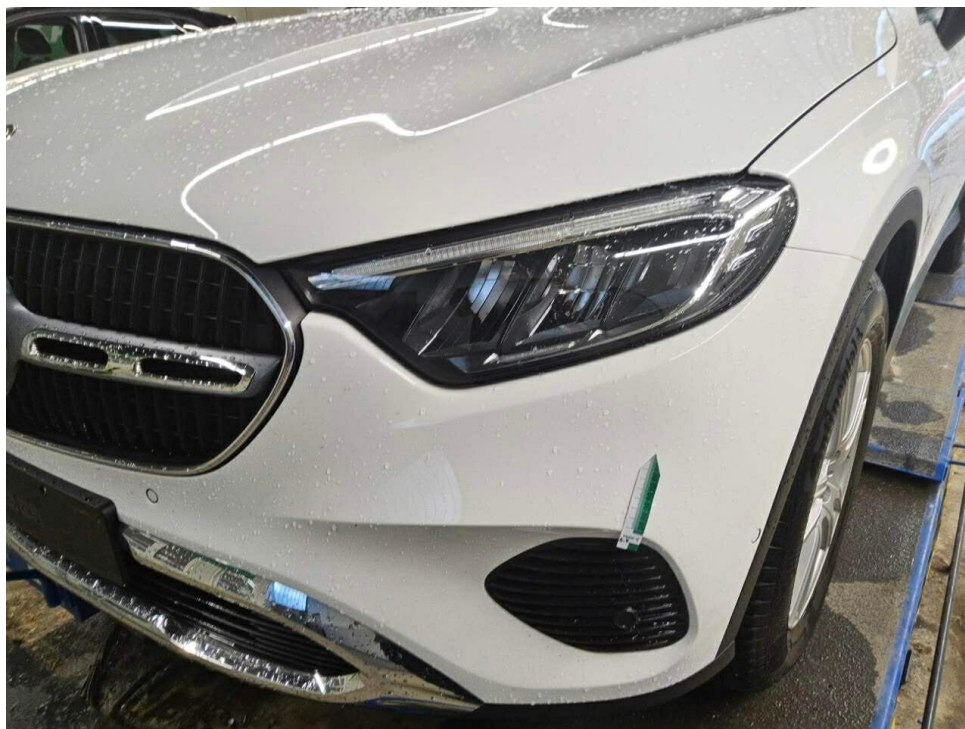
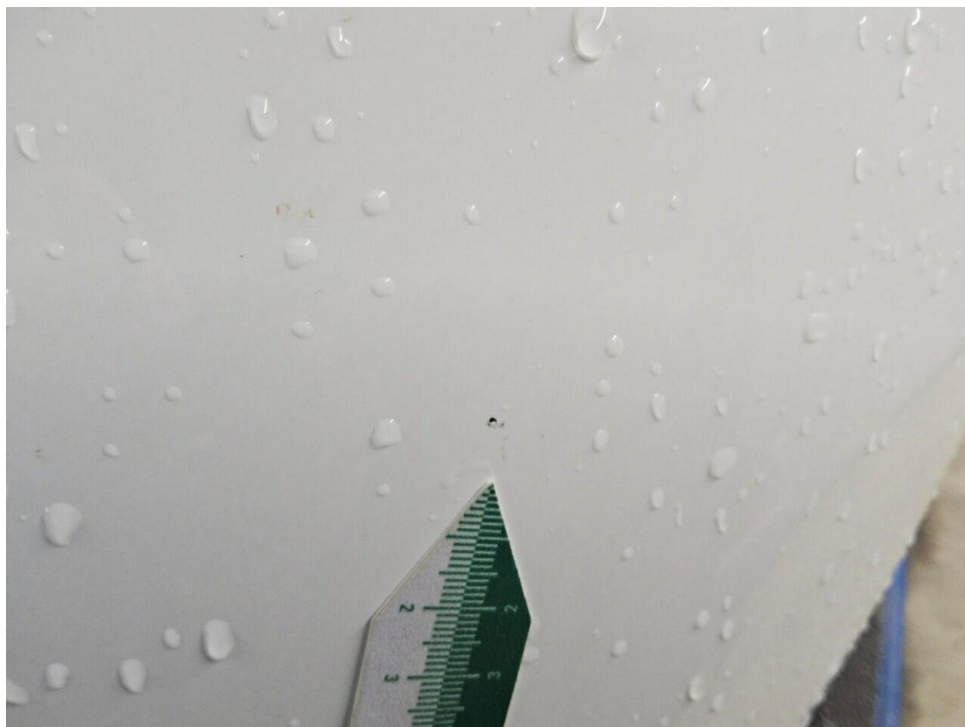
Bild 13 : Stoßfänger vorne Lackierung, Steinschlag, Gebrauchsspur

Bild 14 : Stoßfänger vorne Lackierung, Steinschlag, Gebrauchsspur

Folgende Schäden sind in Anbetracht des Alters, der Laufleistung und dem Einsatzzweck als Gebrauchsspur einzustufen.

Stoßfänger vorne Lackierung, Steinschlag, Gebrauchsspur (Bild 13, 14)

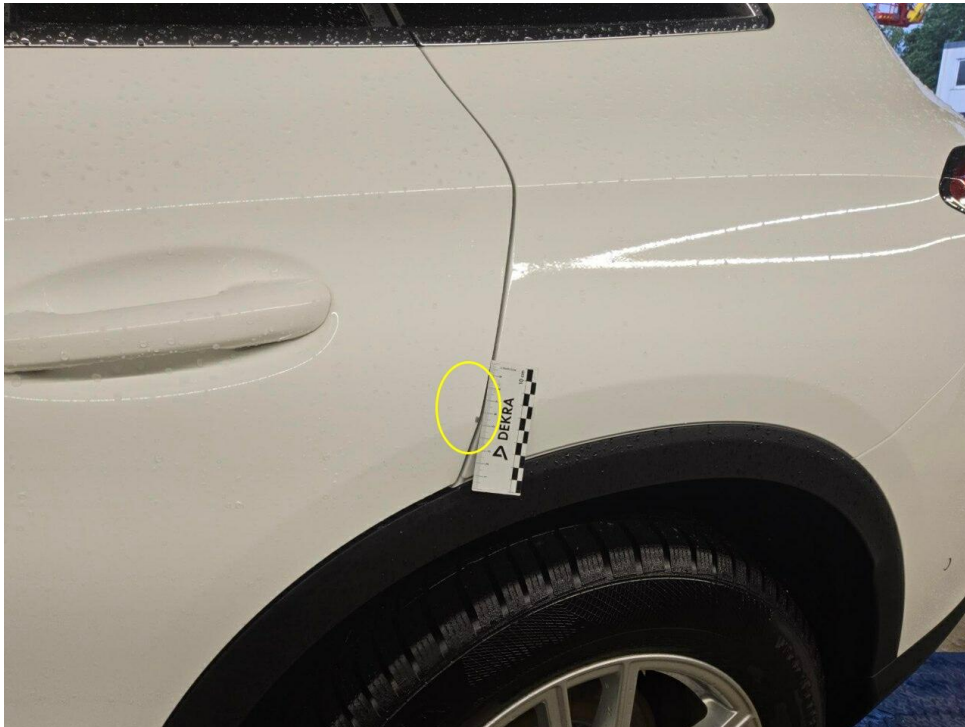
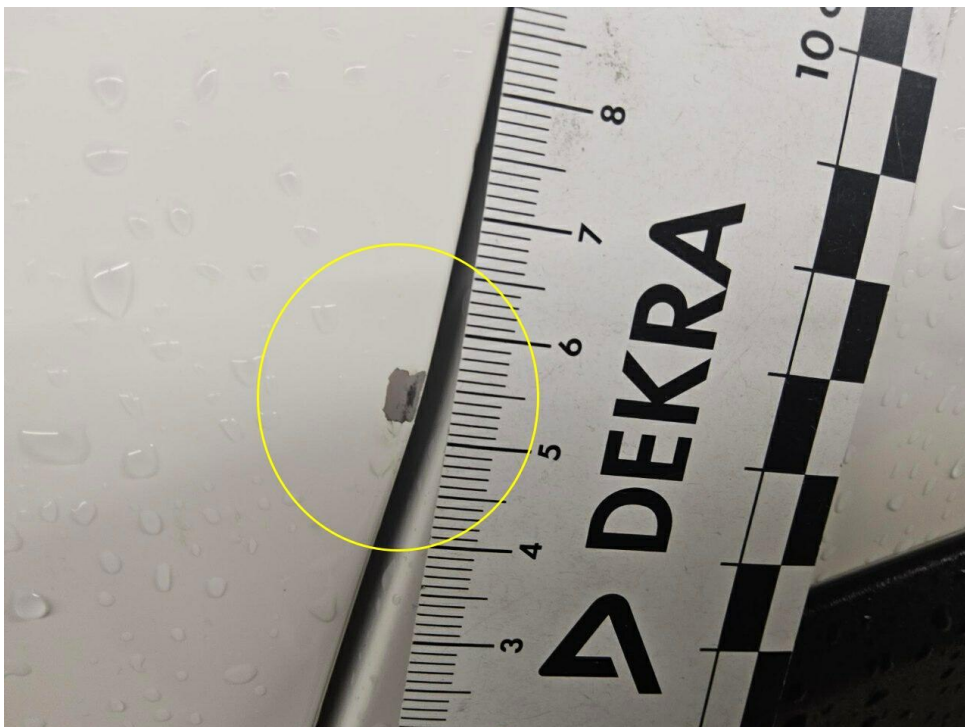
Bild 15 : Tür hinten links Lackierung, zerkratzt, smart repair

Bild 16 : Tür hinten links Lackierung, zerkratzt, smart repair

1. Beschriftung entfernen, reinigen (Bild 20, 21, 22)
2. Stoßfänger hinten verschrammt, lackieren mit Lackaufbau (Bild 23, 24)
3. Tür hinten links Lackierung, zerkratzt, smart repair (Bild 15, 16)
4. Tür vorne rechts, deformiert, instandsetzen und lackieren mit Lackaufbau (Bild 17, 18, 19)

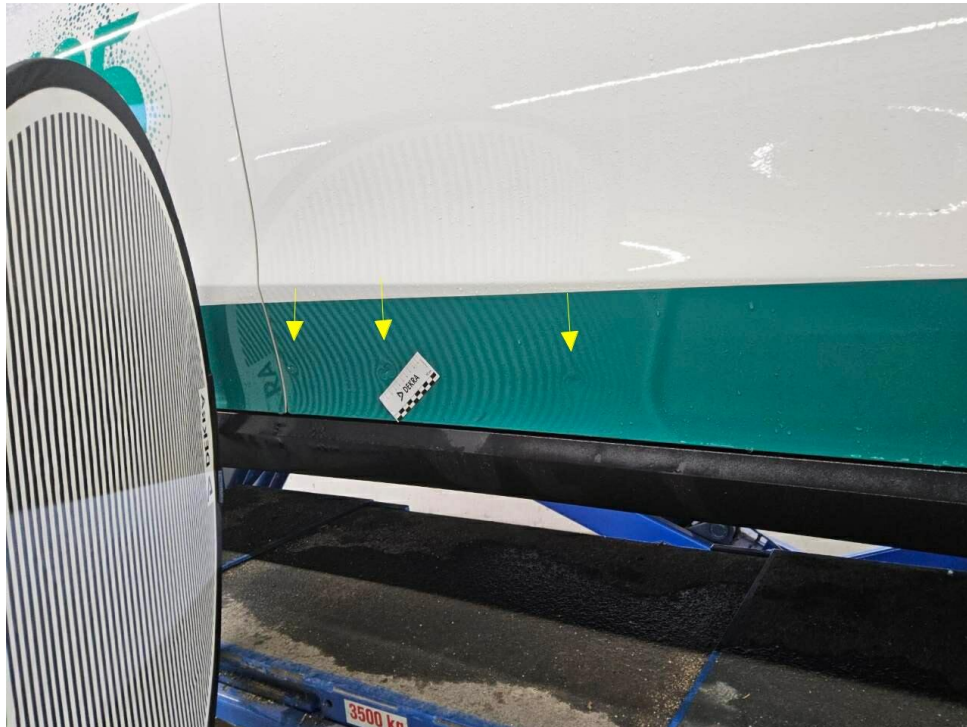
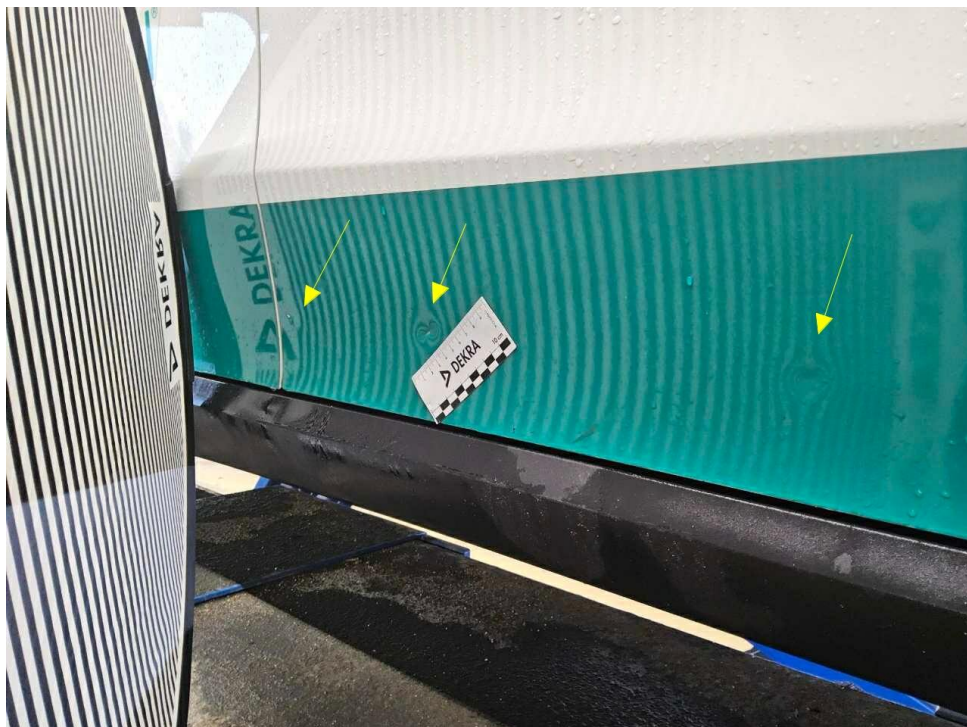
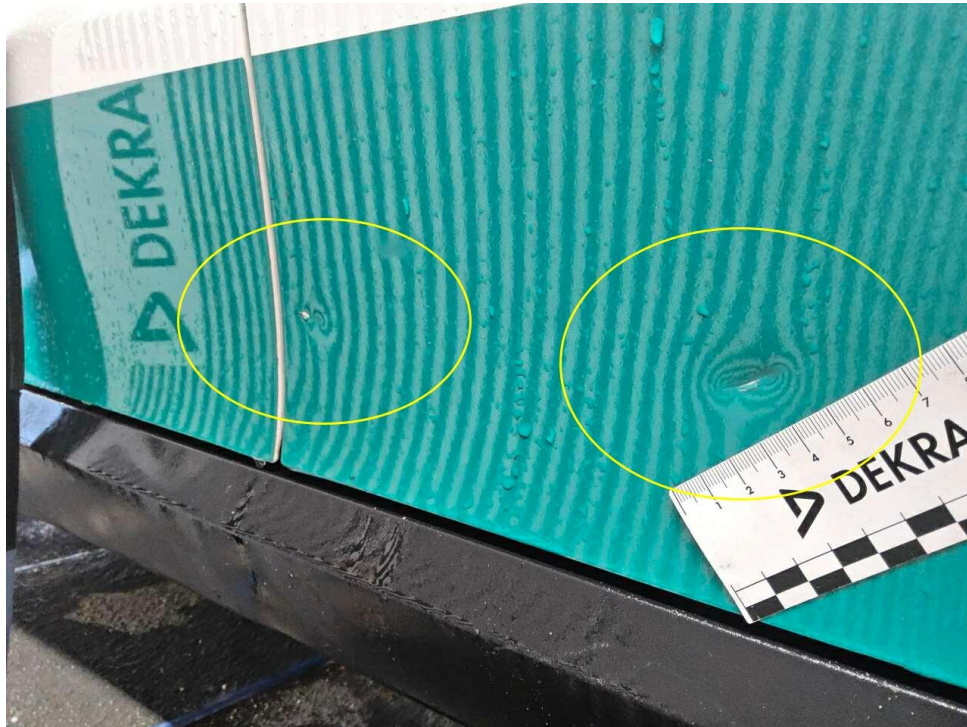
Bild 17 : Tür vorne rechts, deformiert, instandsetzen und lackieren mit Lackaufbau

Bild 18 : Tür vorne rechts, deformiert, instandsetzen und lackieren mit Lackaufbau

Bild 19 : Tür vorne rechts, deformiert, instandsetzen und lackieren mit Lackaufbau

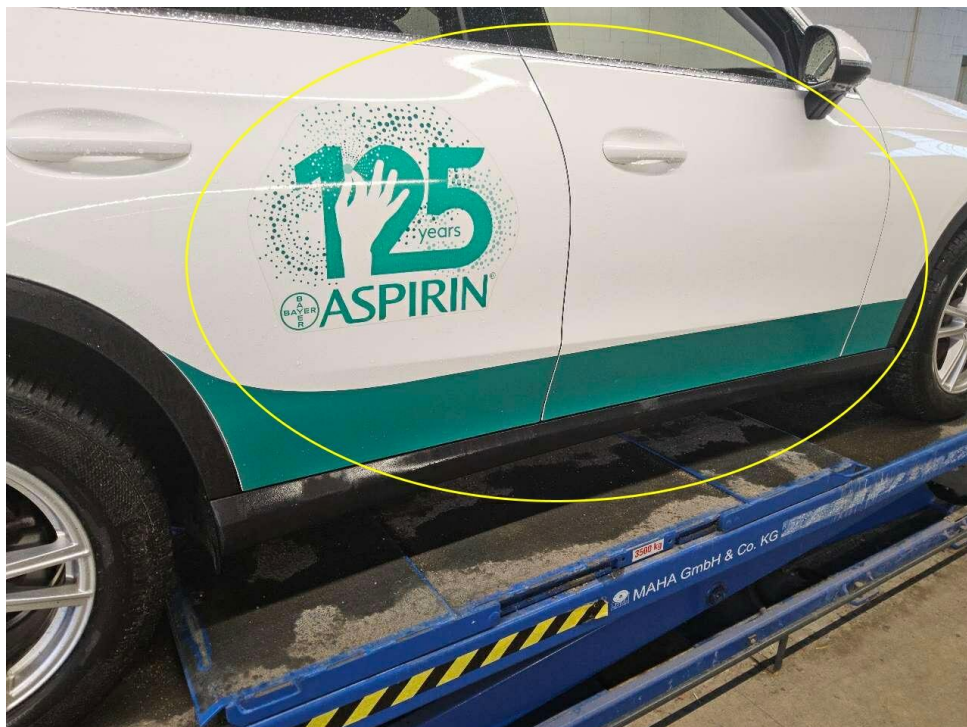
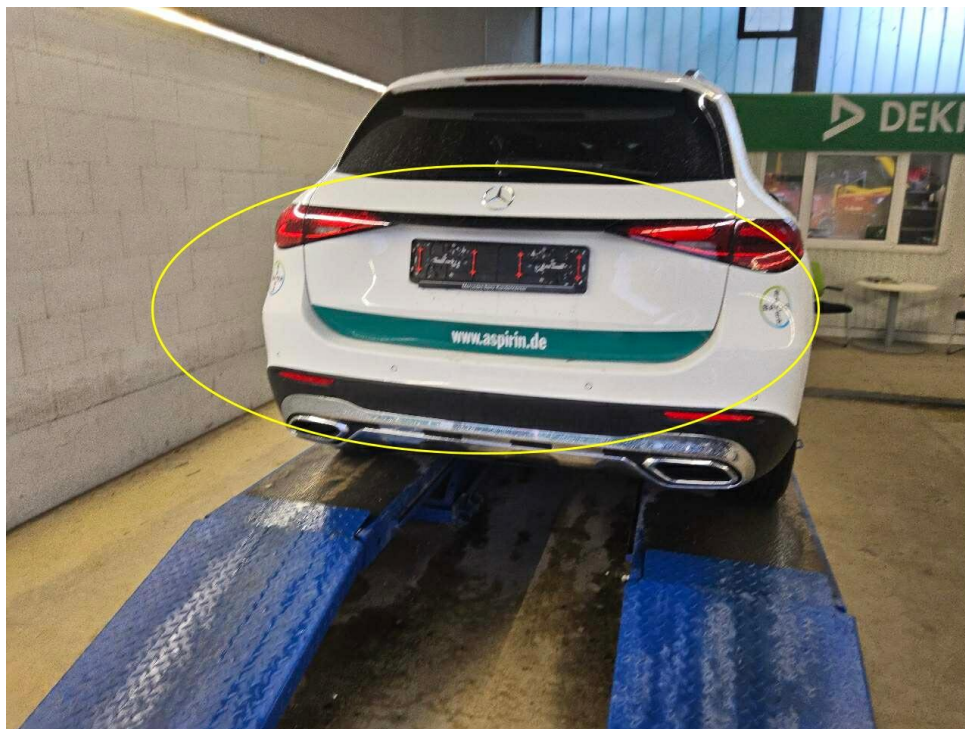
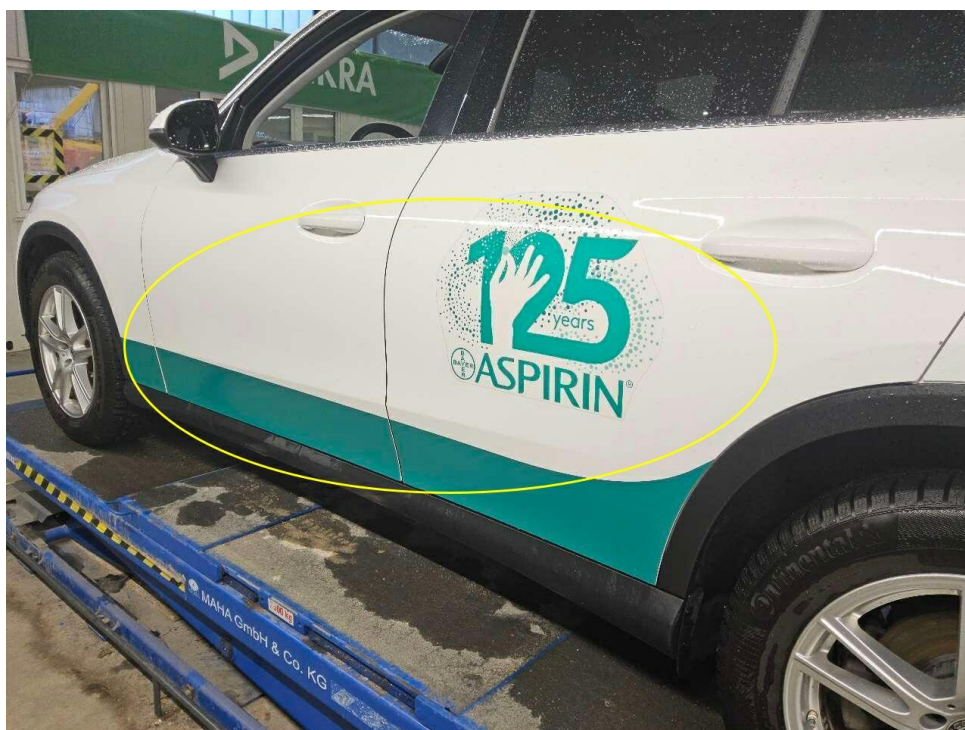
Bild 20 : Beschriftung entfernen

Bild 21 : Beschriftung entfernen

Bild 22 : Beschriftung entfernen

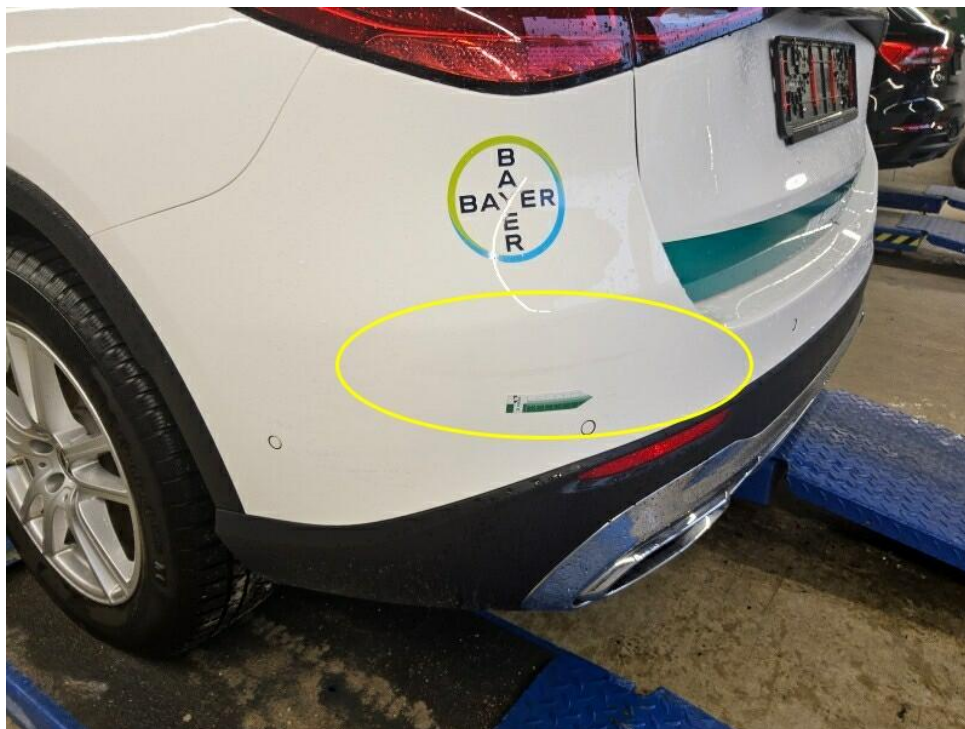
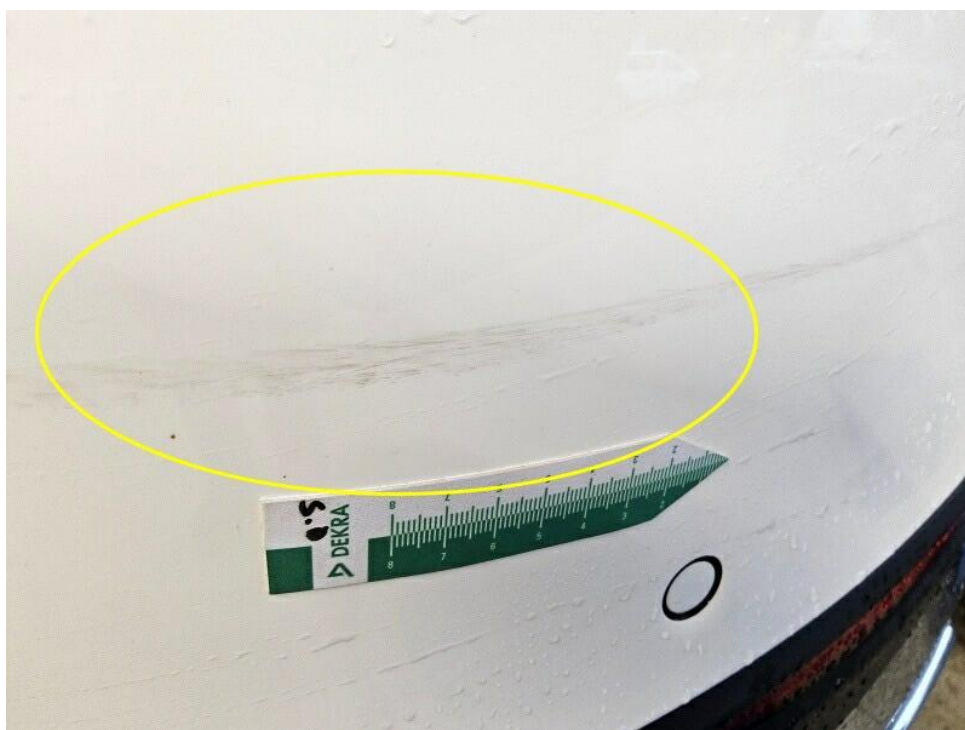
Bild 23 : Stoßfänger hinten verschrammt

Bild 24 : Stoßfänger hinten verschrammt
