# Zustandsbericht

Protokollnummer: 46355418  
Auftrags-Nr / Referenz: 22886891  
Besichtigungsdatum: 25.06.2026

| Hersteller / Modell | Volvo XC40 B3 B DKG Core | | |
| Kennzeichen | BKS-CM 887 | Fahrgestellnummer | YV1XZK7V5S2471905 |

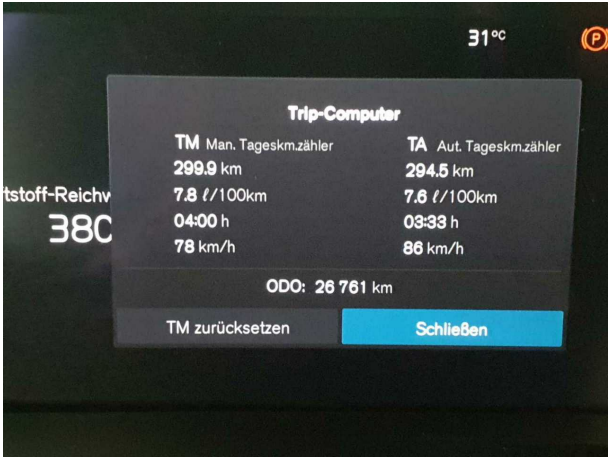
| Erstzulassung | 09.07.2024 | Laufleistung (abgelesen) | 26.761 km |

Abbildung 10: Laufleistung

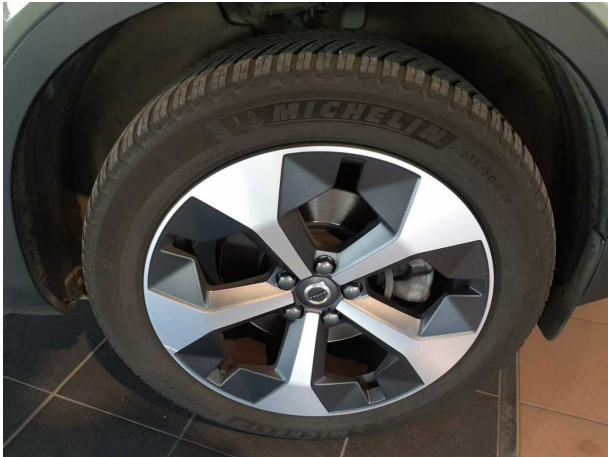
| Achse | Reifengröße | Reifentyp | Hersteller | Profiltiefe | Verkehrstauglichkeit |
|---|---|---|---|---|---|
| 1 | 235/50 R19 103V | Ganzjahresreifen auf Leichtmetall | Michelin | 4mm / 4mm | i.O. |
| 2 | 235/50 R19 103V | Ganzjahresreifen auf Leichtmetall | Michelin | 5mm / 5mm | i.O. |

Abbildung 14: Montierte Bereifung

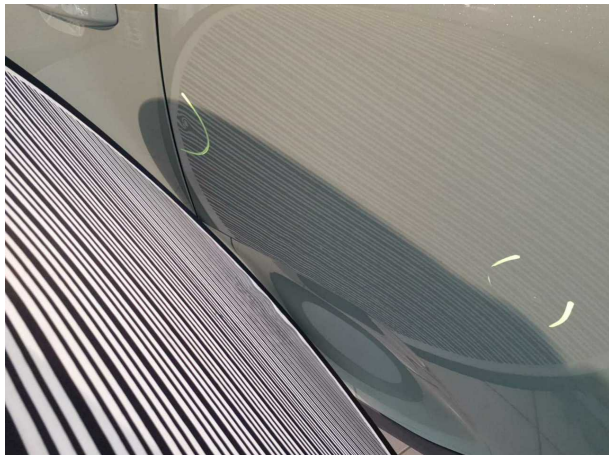
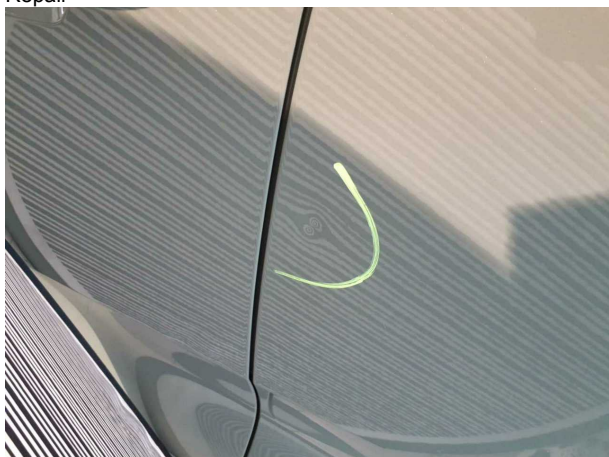
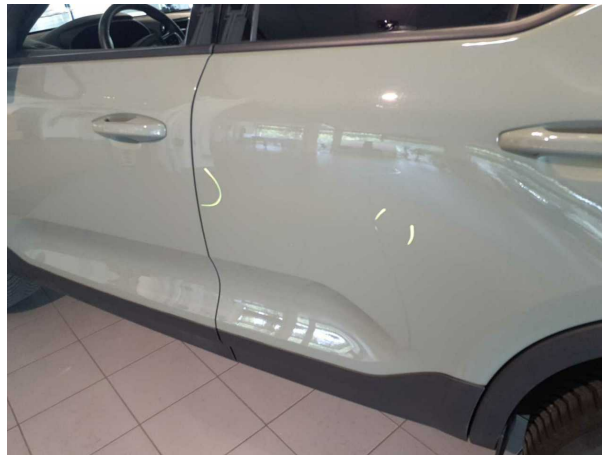
| Nr. | Bauteilgruppe | Beschreibung |
|---|---|---|
| 1 | Tür hinten links | Tür - Delle / Lackschaden - Smart Repair |

**Beschädigung #1:** Tür hinten links: Tür - Delle / Lackschaden - Smart Repair

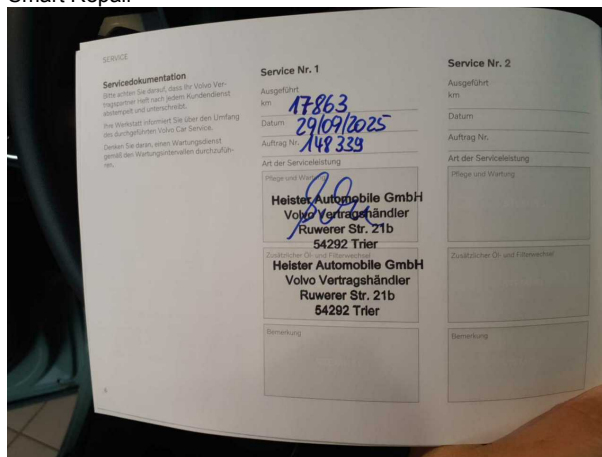
| Nr. | Bauteilgruppe | Beschreibung |
|---|---|---|
| 2 | Sonstiges | Inspektion/Wartung (1. Service >31Tage überschritten) - entspricht nicht den Leasingvorgaben - Wertminderung |

**Beschädigung #2:** Sonstiges: Inspektion/Wartung (1. Service >31Tage überschritten) - entspricht nicht den Leasingvorgaben -
