## Zustandsreport / Händlerangebot

| Verkäufer/Betrieb | | | | |
|---|---|---|---|---|
| Hersteller<br>Volkswagen | Typ / Handelsbezeichnung bzw. Modell<br>132 Tiguan Allspace 2.0 TDI Highline 4Motion (EURO 6d) | | Aufbau<br>Geländewagen | Türen<br>5 |

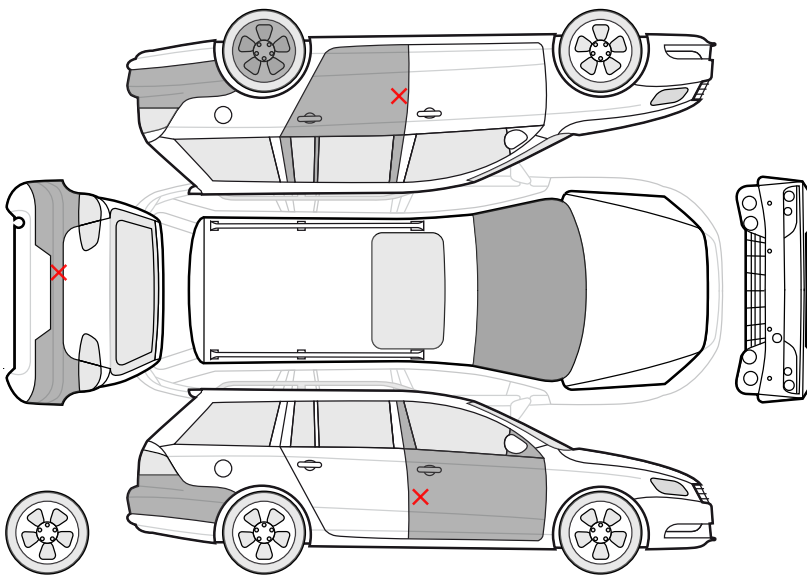
#### Optischer Zustand

Frontscheibe - Oberflächensteinschläge, Gebrauchsspur

Stoßfänger hinten - Lackierung - Steinschlag, Gebrauchsspur

Nebelscheinwerfer re & li - undicht, prüfen und Befund festlegen, Schadenerweiterung möglich

Felge hinten links - verschrammt, smart repair

Motor - undicht, prüfen und Befund festlegen, Schadenerweiterung möglich

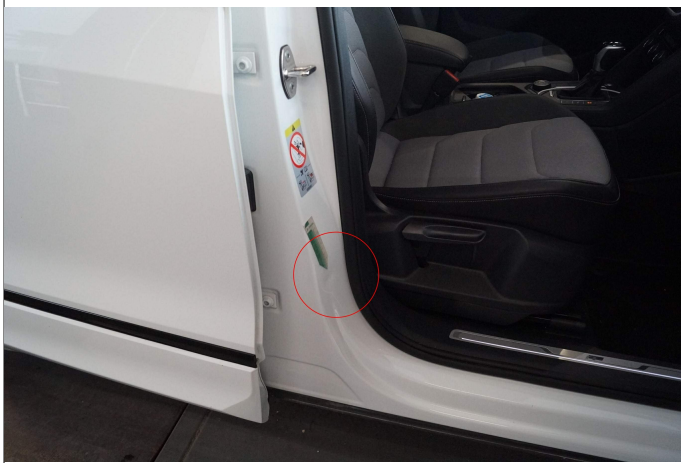
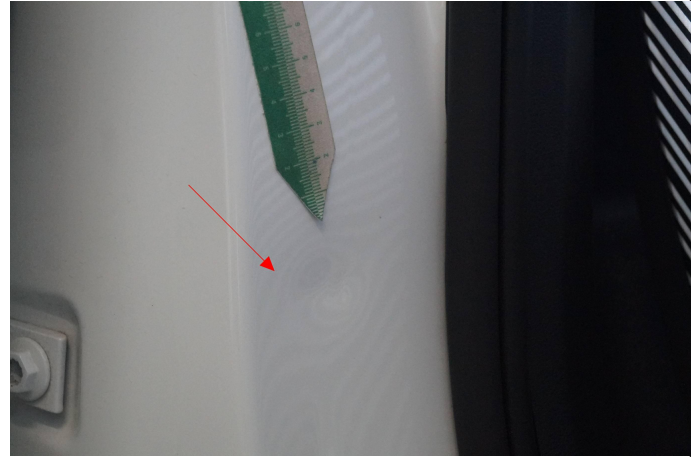
Bild 1:  
Außen, Tür vorne rechts - Einstieg, eingedellt, drücken

Bild 2:  
Außen, Tür vorne rechts - Einstieg, eingedellt, drücken

Tür vorne rechts - Einstieg - eingedellt, drücken

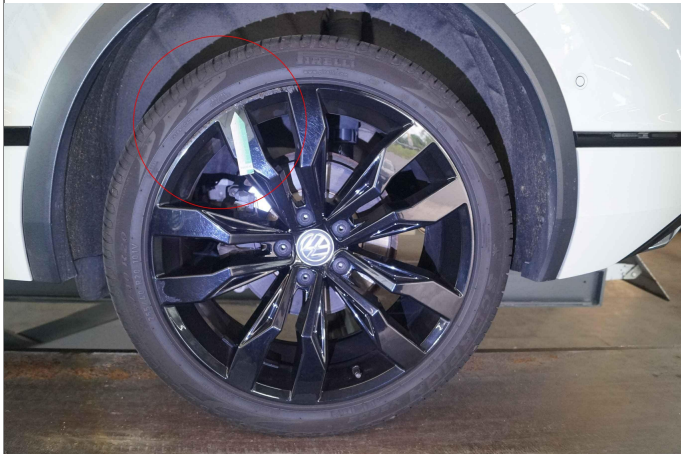
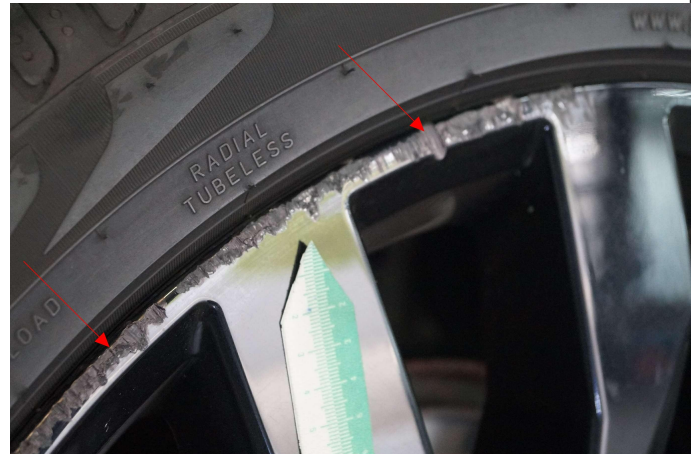
Bild 3:  
Außen, Felge hinten links, verschrammt, smart repair

Bild 4:  
Außen, Felge hinten links, verschrammt, smart repair

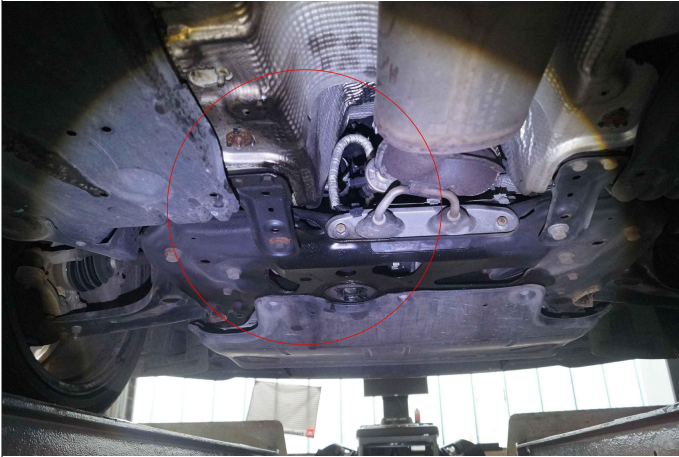
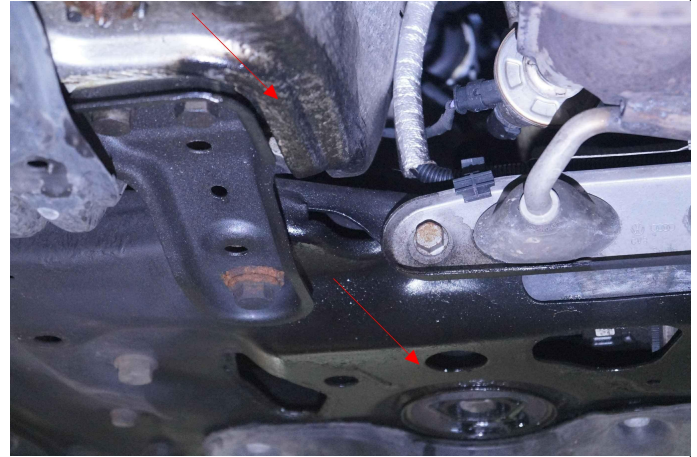
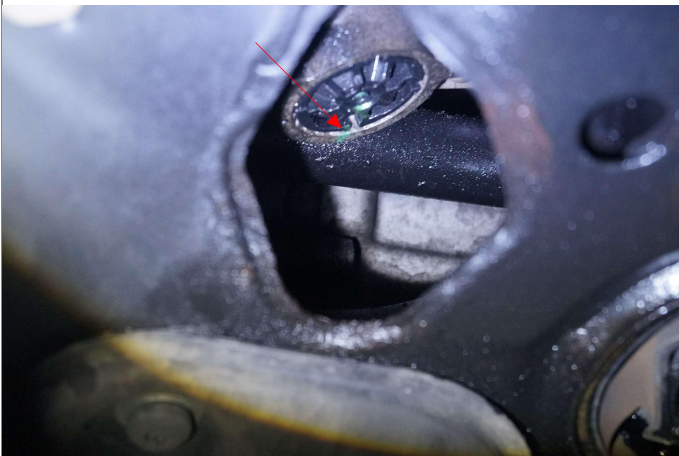
Bild 5:  
Technik, Motor, undicht, prüfen und Befund festlegen, Schaden-  
erweiterung möglich

Bild 6:  
Technik, Motor, undicht, prüfen und Befund festlegen, Schaden-  
erweiterung möglich

Bild 7:  
Technik, Motor, undicht, prüfen und Befund festlegen, Schaden-  
erweiterung möglich

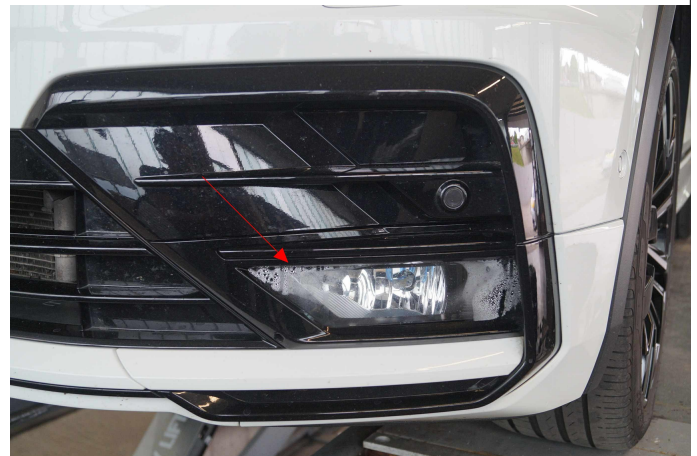
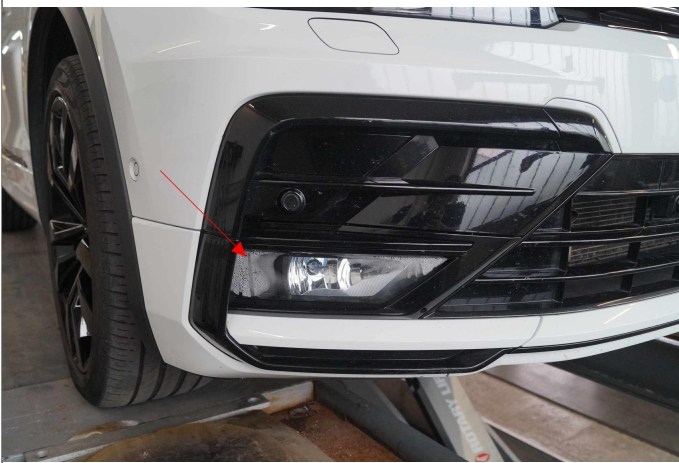
Bild 8:  
Außen, Nebelscheinwerfer re & li, undicht, prüfen und Befund  
festlegen, Schadenerweiterung möglich

Bild 9:  
Außen, Nebelscheinwerfer re & li, undicht, prüfen und Befund festlegen, Schadenerweiterung möglich

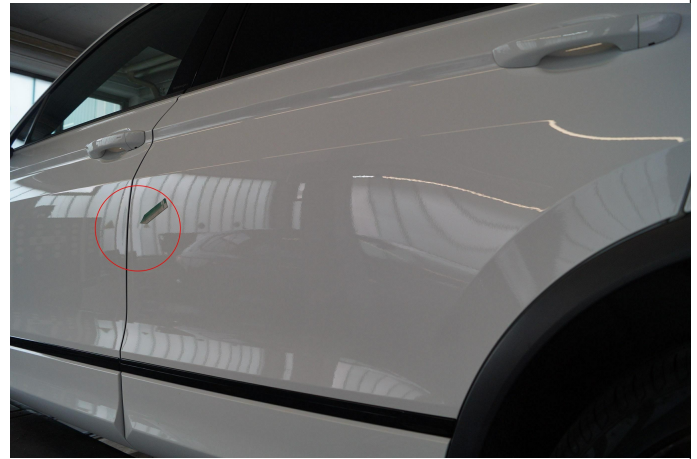
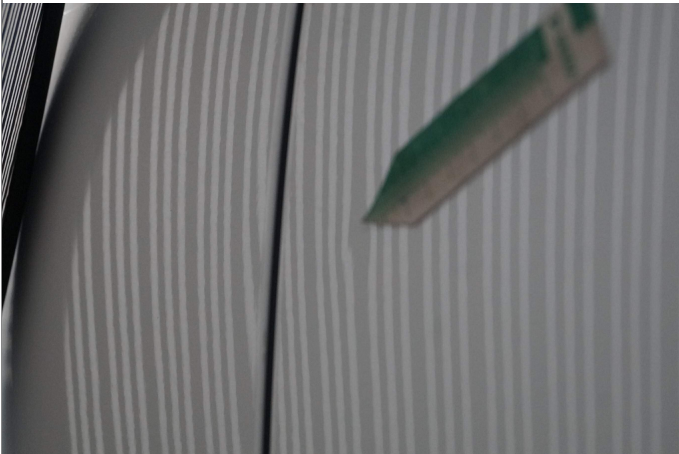
Bild 10:  
Außen, Tür hinten links, eingedellt, drücken

Bild 11:  
Außen, Tür hinten links, eingedellt, drücken

Tür hinten links - eingedellt, drücken

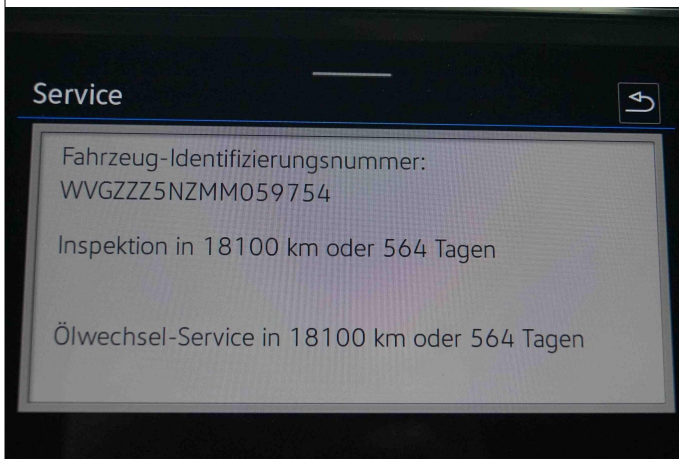
1  
Servicebedarf
