**Auftrags-Nr:** 1002359518  
**Besichtigt am:** 11.03.2026 13:30  
**Berichts-Nr:** 10204542  
**FIN:** WVGZZZ5N7PW038799

# **Zustandsbericht**

- Protokoll der Fahrzeugbewertung -

Berichts-Nr: 10204542  
vom: 11.03.2026

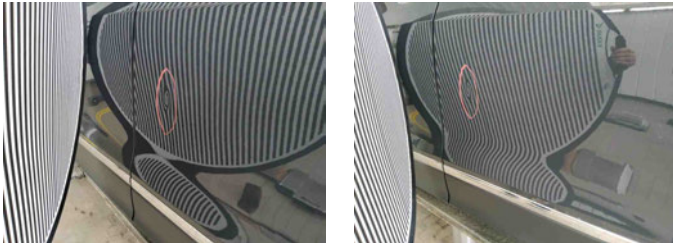
| Nr | Bauteil | Schadensbeschreibung | Reparaturempfehlung |
|---|---|---|---|
| 1 | Tür hinten links | Delle(n) und Kratzer | Instandsetzen + lackieren |

1 - Tür hinten links - Delle(n) und Kratzer - Instandsetzen + lackieren

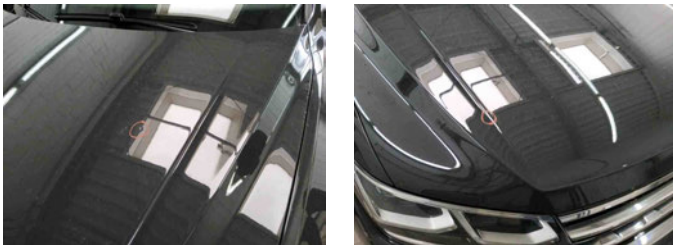
| Nr | Bauteil | Schadensbeschreibung | Reparaturempfehlung |
|---|---|---|---|
| 2 | Motorhaube | Delle(n) | Kaltdrücken |

2 - Motorhaube - Delle(n) - Kaltdrücken

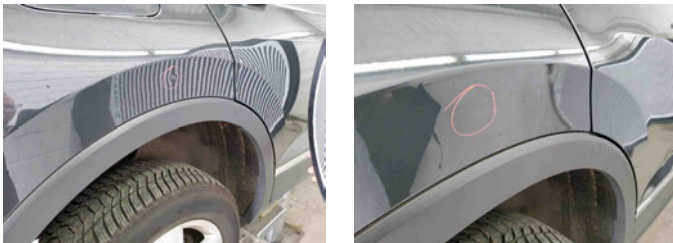
| Nr | Bauteil | Schadensbeschreibung | Reparaturempfehlung |
|---|---|---|---|
| 3 | Seitenwand hinten rechts | Delle(n) | Kaltdrücken |

3 - Seitenwand hinten rechts - Delle(n) - Kaltdrücken

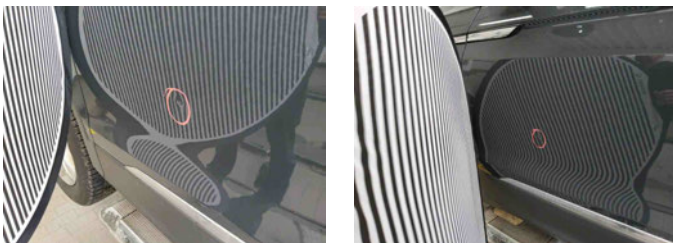
| Nr | Bauteil | Schadensbeschreibung | Reparaturempfehlung |
|---|---|---|---|
| 4 | Tür vorne links | Delle(n) | Kaltdrücken |

4 - Tür vorne links - Delle(n) - Kaltdrücken

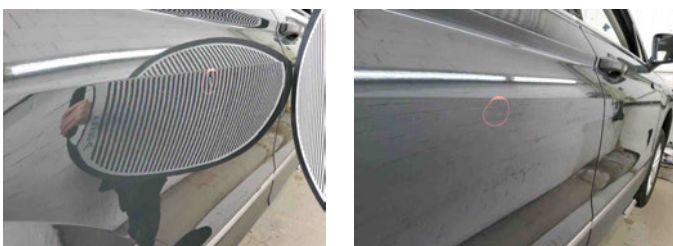
| Nr | Bauteil | Schadensbeschreibung | Reparaturempfehlung |
|---|---|---|---|
| 5 | Tür hinten rechts | Delle(n) | Kaltdrücken |

5 - Tür hinten rechts - Delle(n) - Kaltdrücken
