**Fahrzeug:** **AUDI Q3 Sportback 35 TDI S tronic Sports Utility Vehicle 5-türig 1968 ccm 150 PS / 110 KW Diesel 7-Gang Automatik**

## Zustandsbericht

<b>Fahrzeughalter</b>	Allane SE
<b>Ihr Auftrag vom</b>	21.05.2026 durch Allane SE
<b>Besichtigungsort</b>	58675 Hemer, Hauptstraße 293-301
<b>Besichtigungsdatum</b>	02.06.2026
<b>Referenznummern</b>	0031190282 - 0089709076

<b>Kennzeichen</b>	HH-IN 462	<b>Fzg.-Ident.-Nummer</b>	WAUZZZF35N1095849
<b>Fabrikat</b>	Audi	<b>1. Zulassung</b>	18.05.2022
<b>Typ</b>	Q3 Sportback 35 TDI S tronic	<b>Fahrzeugart</b>	PKW
<b>Getriebe / Gänge</b>	Automatik / 7	<b>Farbe</b>	Ibisweiß - Uni
<b>Laufleistung abgelesen</b>	124.006 km	<b>Sitzplätze</b>	5
<b>Achsen / angetrieben</b>	2 / 1	<b>Aufbau</b>	Schräghecklimousine, 5 Tüer
<b>Anzahl Besitzer</b>	1	<b>nächste HU</b>	05/2027
<b>Motorart</b>	Reihenmotor / Diesel	<b>Hubraum / Nennleistung</b>	1.968 ccm / 110 KW

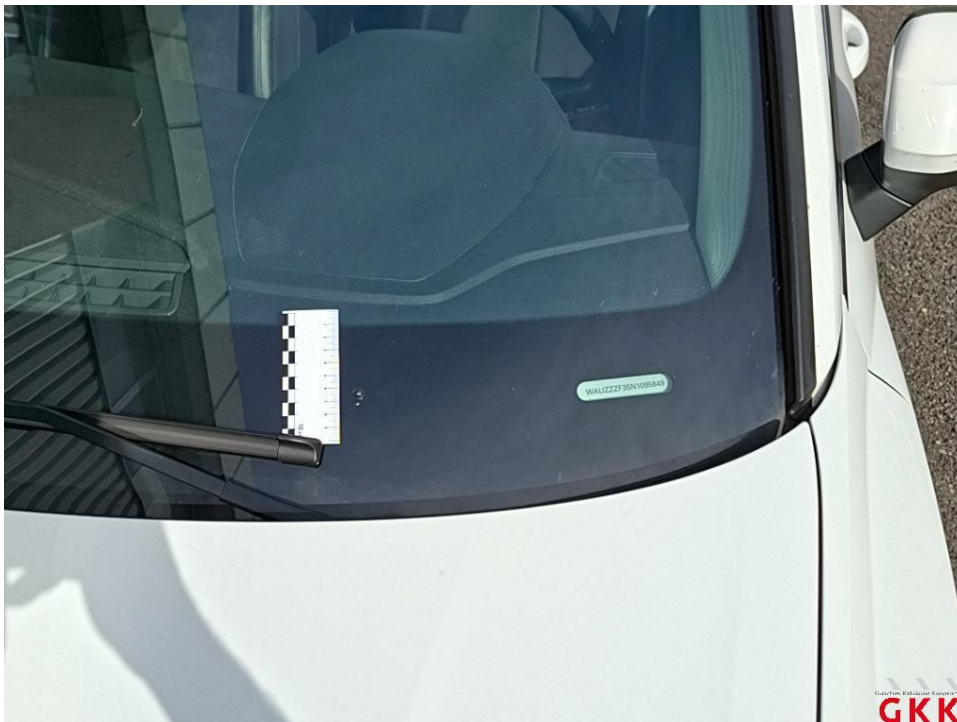
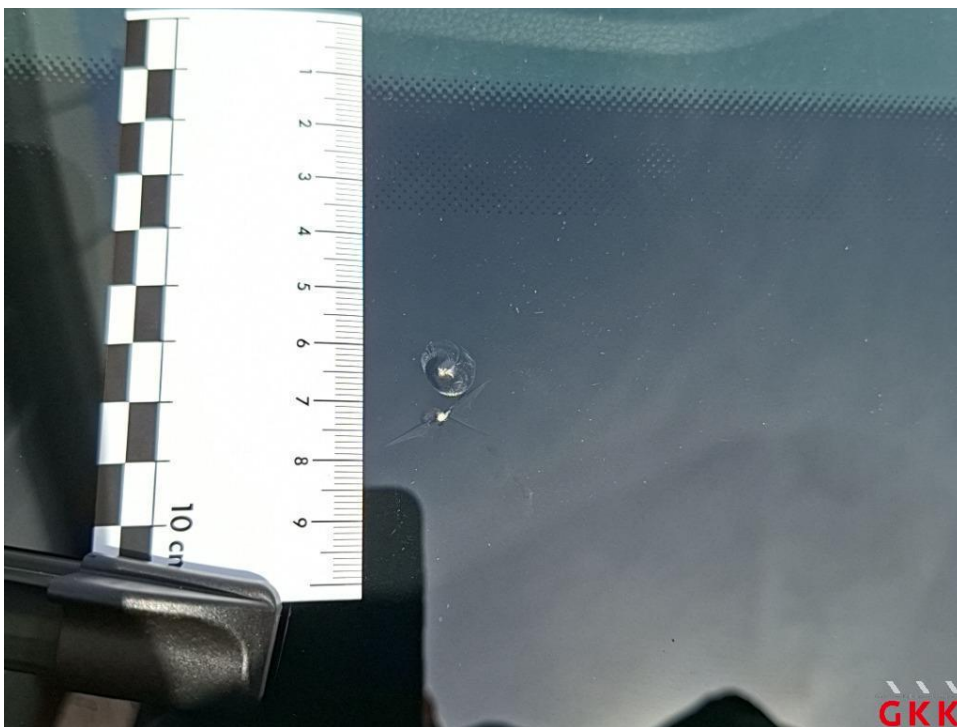
Frontscheibe, Steinschlag mit Rissbildung (Bild 13, Bild 14)

Bild 13. Frontscheibe, Steinschlag mit Rissbildung, instand setzen

Bild 14. Frontscheibe, Steinschlag mit Rissbildung, instand setzen

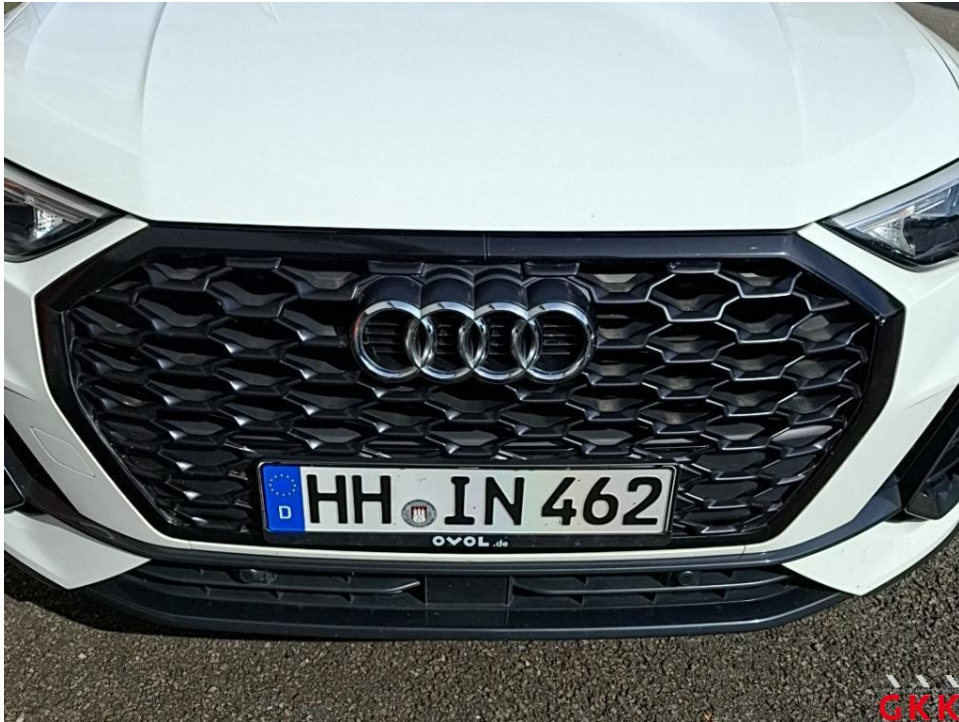
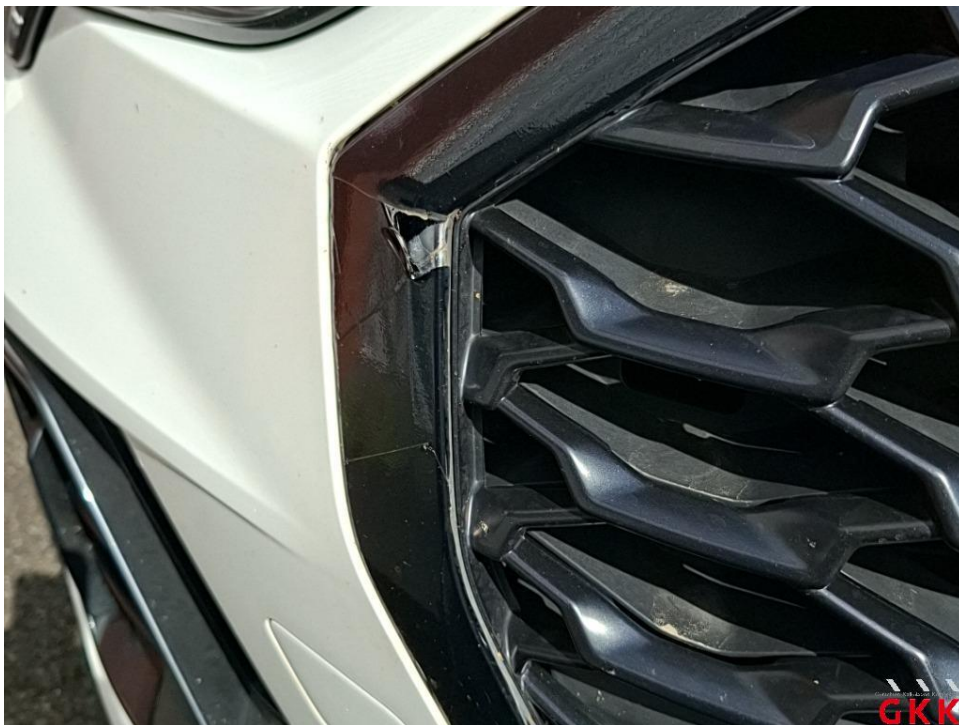
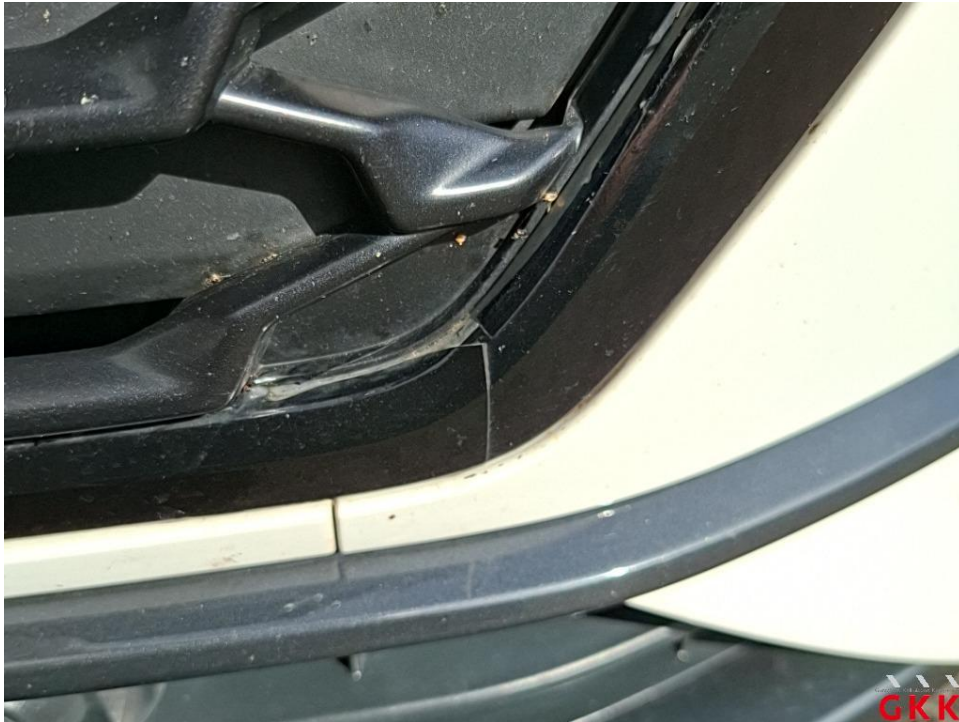
Rahmen Frontgrill Chrom, beklebt (Bild 15, Bild 16, Bild 17)

Bild 15. Rahmen Frontgrill Chrom, beklebt, entkleben

Bild 16. Rahmen Frontgrill Chrom, beklebt, entkleben

Bild 17. Rahmen Frontgrill Chrom, beklebt, entkleben

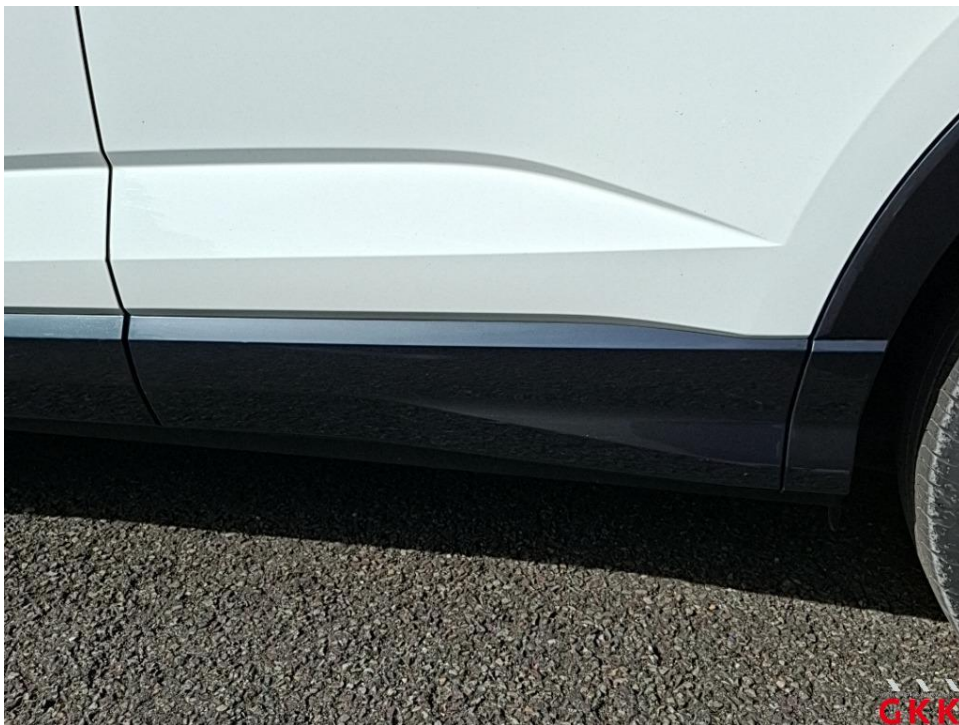
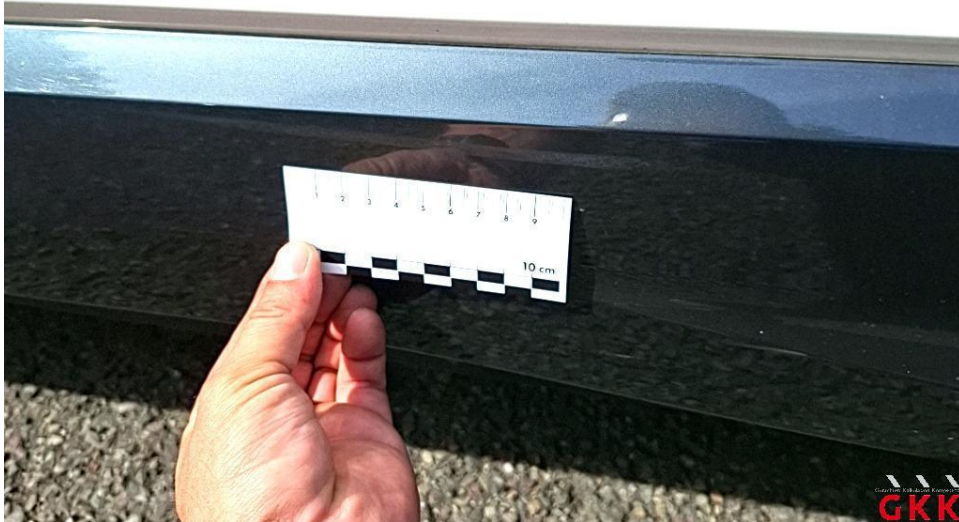
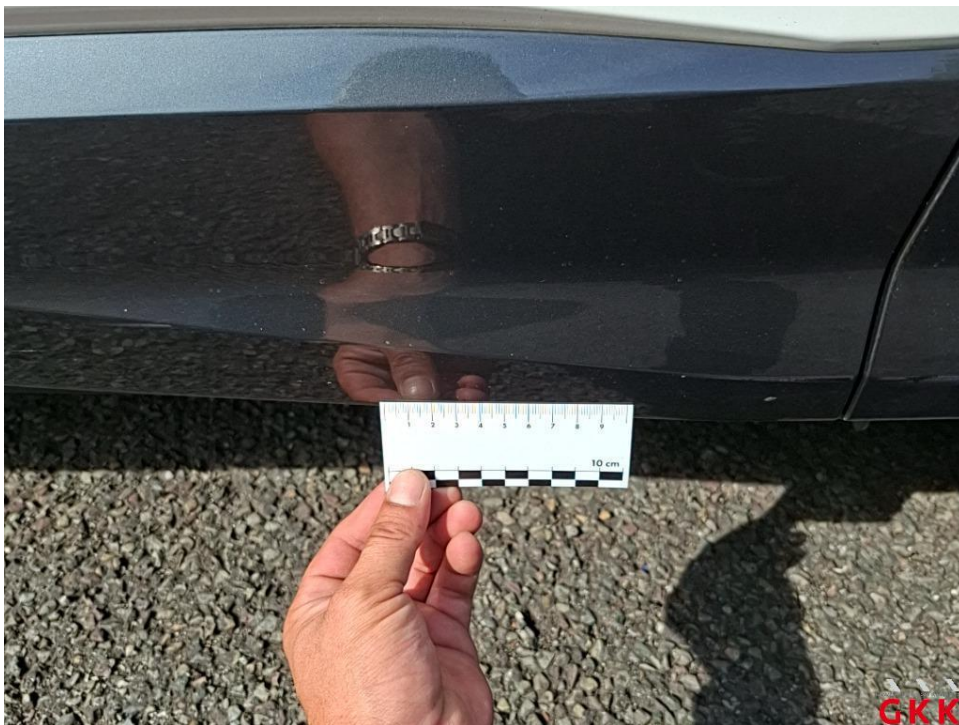
Tür hinten links Leiste -unten-, verkratzt (Bild 18, Bild 19, Bild 20)

Bild 18. Tür hinten links, Leiste -unten-, verkratzt, Smartrepair

Bild 19. Tür hinten links, Leiste -unten-, verkratzt, Smartrepair

Bild 20. Tür hinten links, Leiste -unten-, verkratzt, Smartrepair

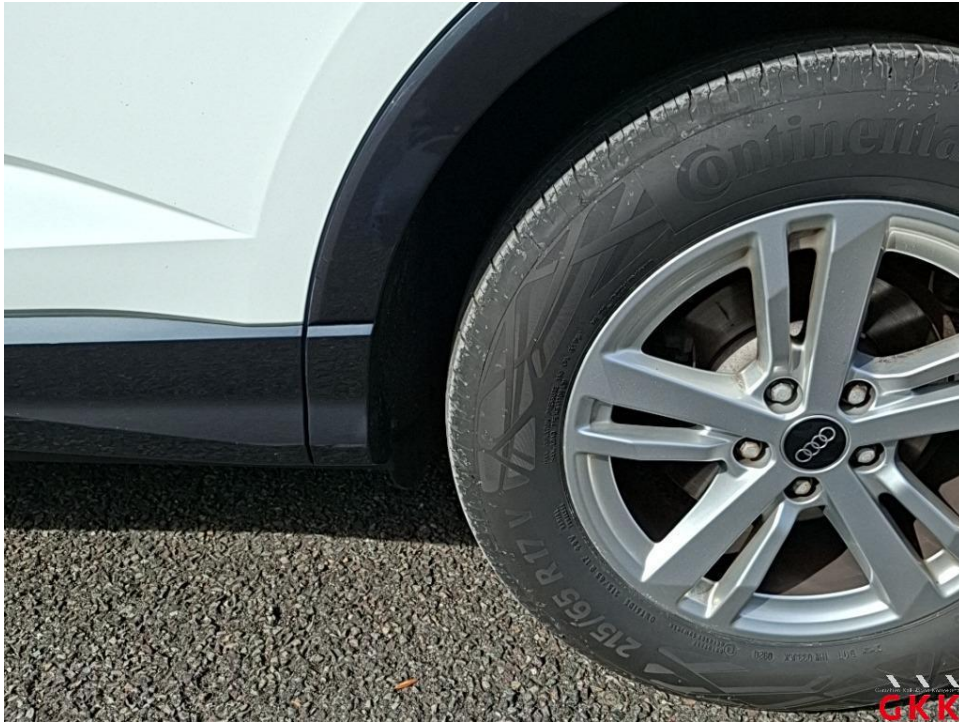
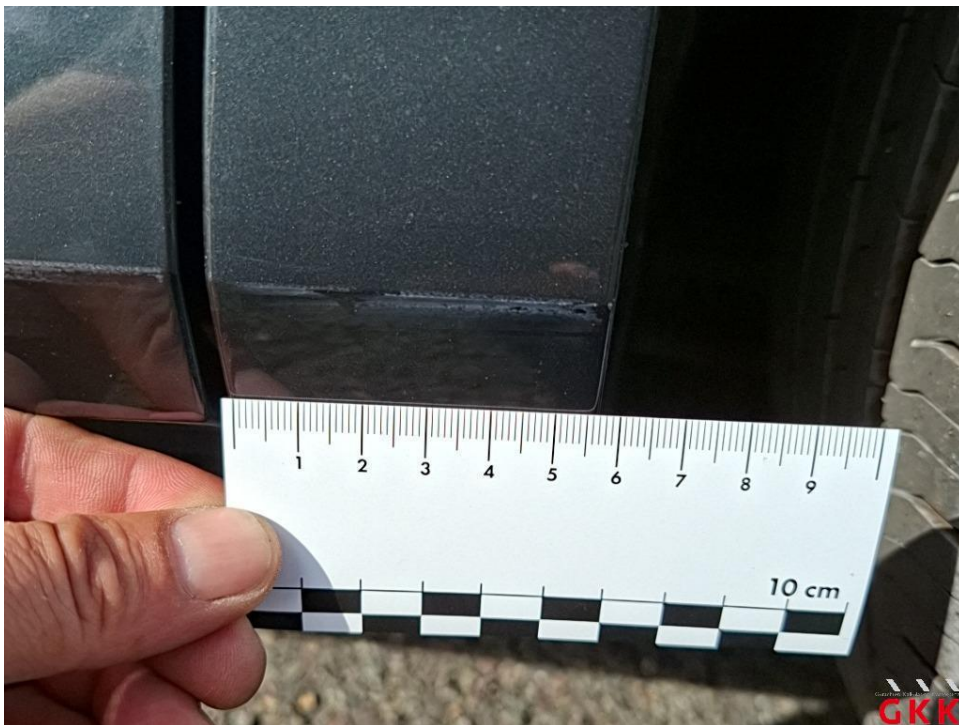
Seitenwand links Leiste, Radlauf, verkratzt (Bild 21, Bild 22)

Bild 21. Seitenwand links, Leiste, Radlauf, verkratzt, Smartrepair

Bild 22. Seitenwand links, Leiste, Radlauf, verkratzt, Smartrepair

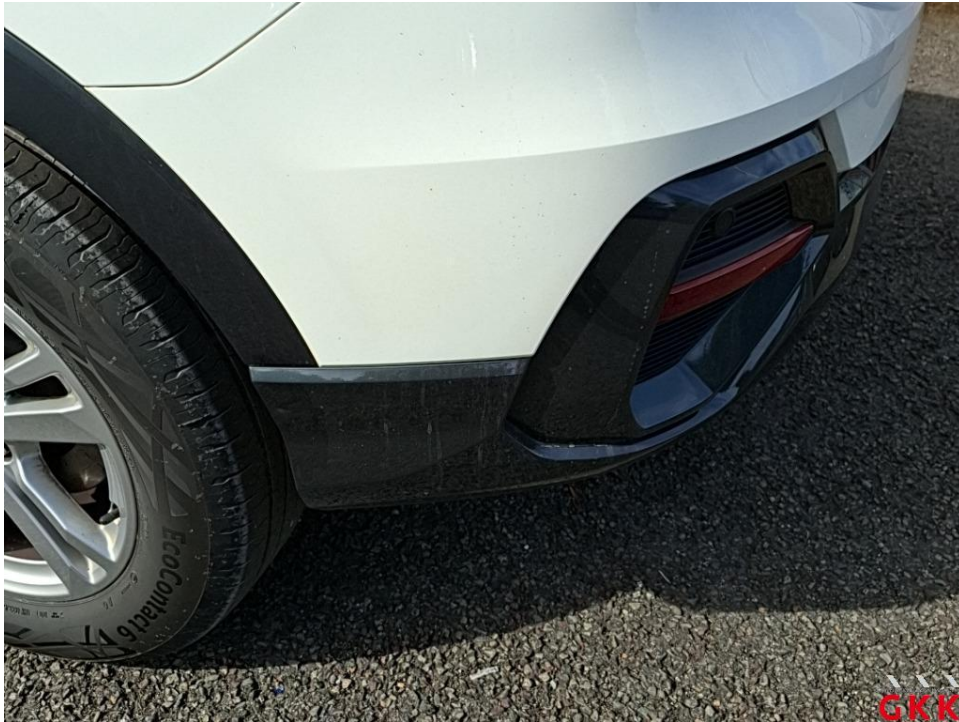
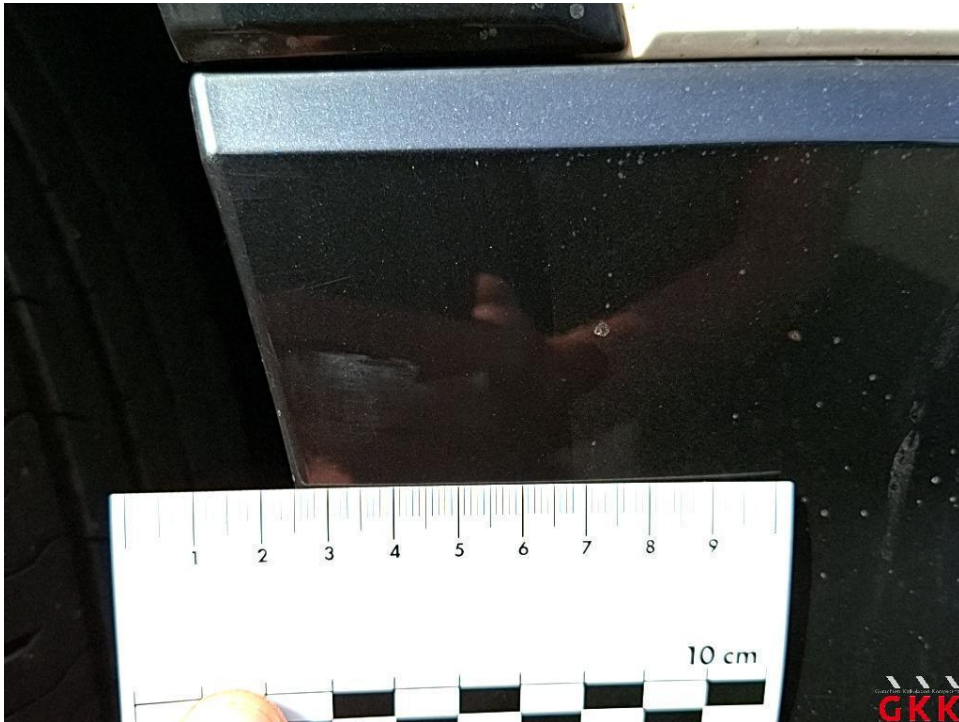
Stoßfänger hinten Verkleidung unterhalb -lackiert-, verkratzt (Bild 23, Bild 24)

Bild 23. Stoßfänger hinten, Verkleidung unterhalb -lackiert-, verkratzt, Smartrepair

Bild 24. Stoßfänger hinten, Verkleidung unterhalb -lackiert-, verkratzt, Smartrepair

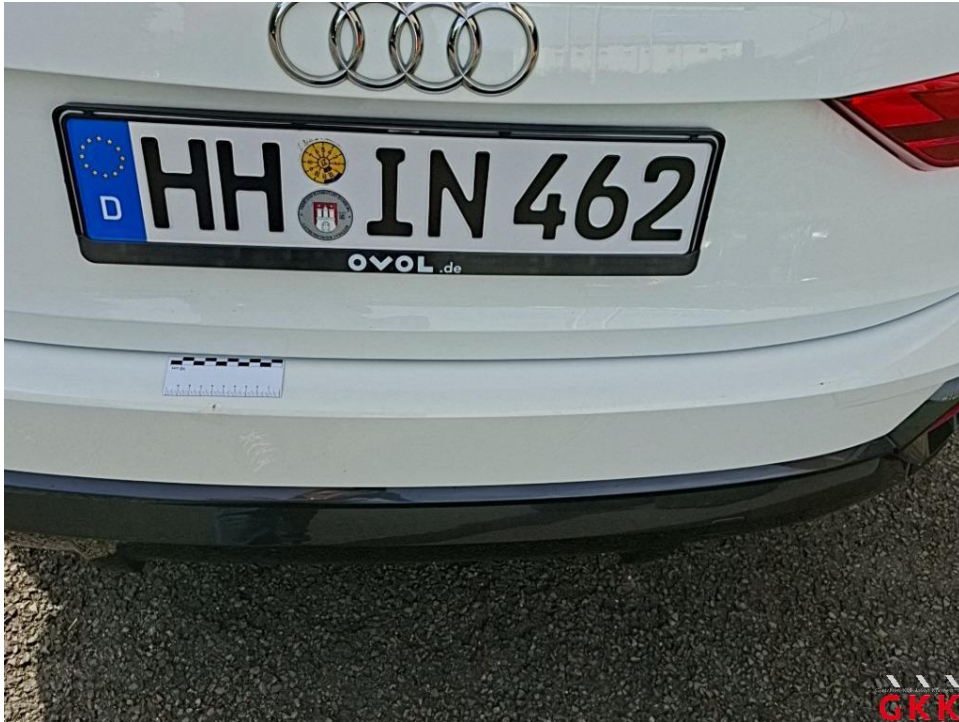
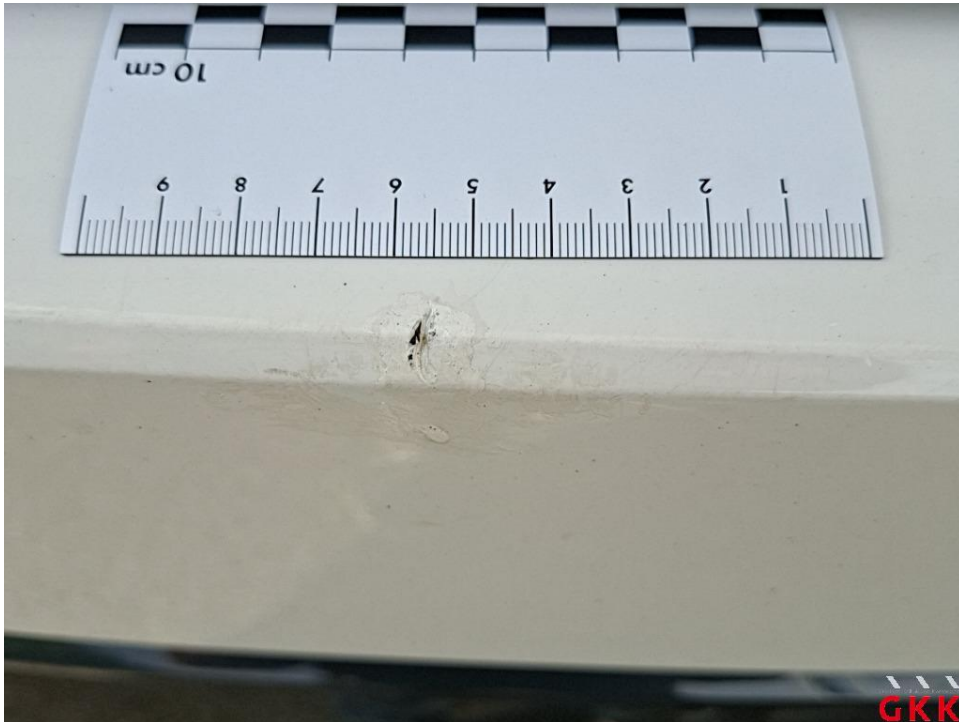
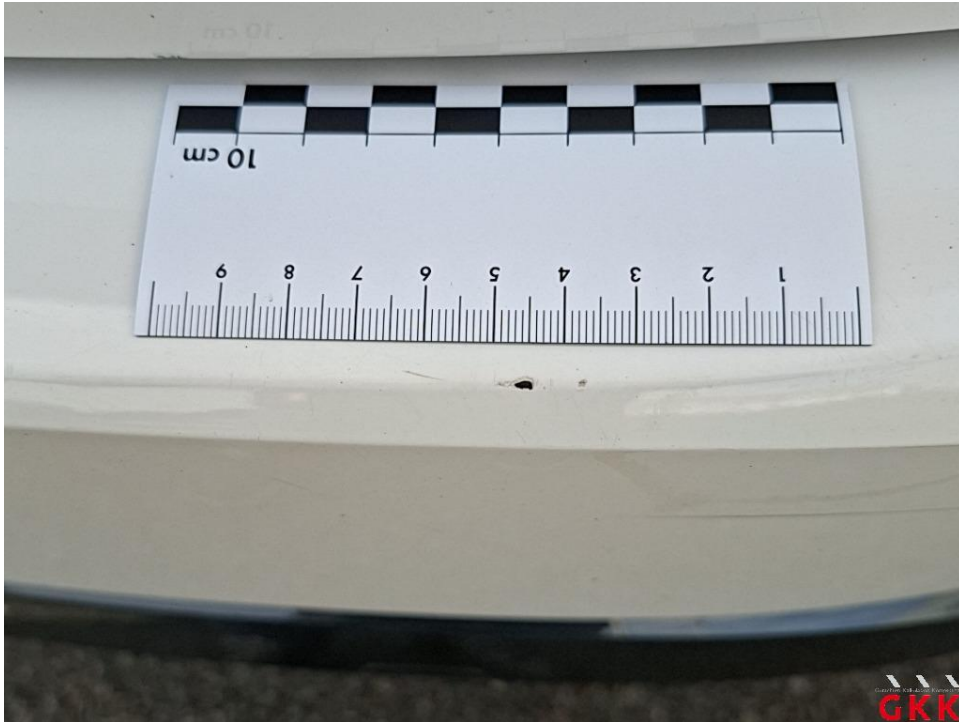
Stoßfänger hinten Verkleidung -lackiert-, verkratzt (Bild 25, Bild 26, Bild 27)

Bild 25. Stoßfänger hinten, Verkleidung -lackiert-, verkratzt, Smartrepair

Bild 26. Stoßfänger hinten, Verkleidung -lackiert-, verkratzt, Smartrepair

Bild 27. Stoßfänger hinten, Verkleidung -lackiert-, verkratzt, Smartrepair
