# Zustandsbericht/Minderwertgutachten-Leasing

Erstzulassung	23.06.2022	Letzte Zulassung	23.06.2022
Hersteller	SEAT	Typ / Verkaufsbez.	Tarraco 2.0 TDI 4Drive DSG SCR FR
Aufbauart	Geländewagen	Türen	5
Sitzplätze	5	Fahrzeug-Ident.-Nr.	VSSZZZKNZNW009710
HSN / TSN	7593 / AQY	Schlüssel-Nr.	40851858
Km-Stand abgelesen	82934	Nächste HU §29 StVZO	06 / 2027
Energiequelle / Kraftstoff	Diesel	Zylinderanzahl	4 / Reihenmotor
Leistung (kW)	147	Hubraum (ccm)	1968
Schadstoffklasse:	EURO6;WLTP;AP;PI/CI; M, Antriebsart		Allrad
	N1 I		
Getriebe / Gänge	Automatik / 7	Felgen	Leichtmetall
Farbe	Weiß / Metallic	Polster / Farbe	Kunstleder / Schwarz
	Es wird unterstellt, dass die Gesamtlauflistung dem abgelesenen Km-Stand entspricht.

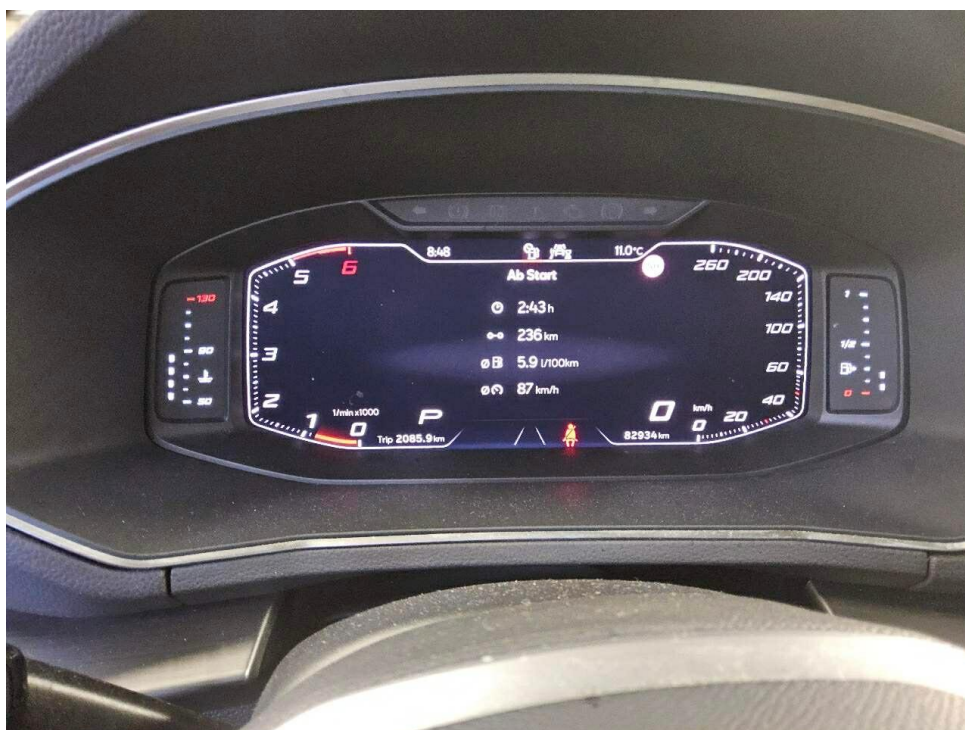
Bild 6 : Kombiinstrument (betriebsbereit) mit Km-Stand

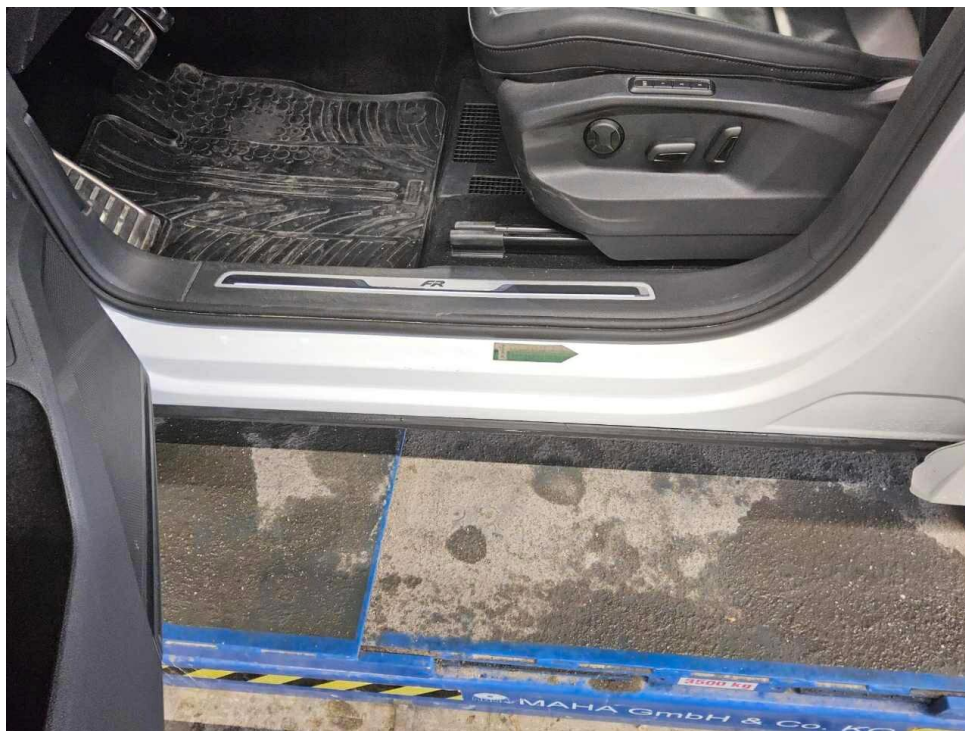
Bild 16 : Tür vorne links Einstieg, zerkratzt, Gebrauchsspur

Bild 17 : Tür vorne links Einstieg, zerkratzt, Gebrauchsspur

Stoßfänger hinten Lackierung, zerkratzt,  
Gebrauchsspur (Bild 14, 15)  
Motorhaube Lackierung, Steinschlag,  
Gebrauchsspur (Bild 20, 21)  
Stoßfänger vorne Lackierung, Steinschlag,  
Gebrauchsspur (Bild 18, 19)  
Tür vorne links Einstieg, zerkratzt,  
Gebrauchsspur (Bild 16, 17)

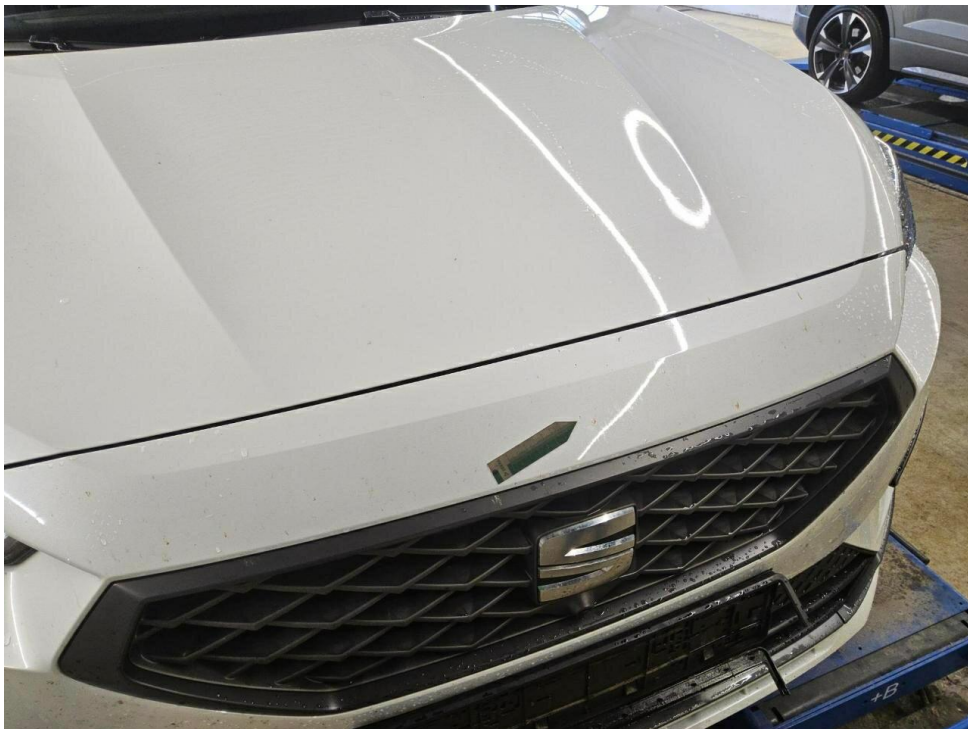
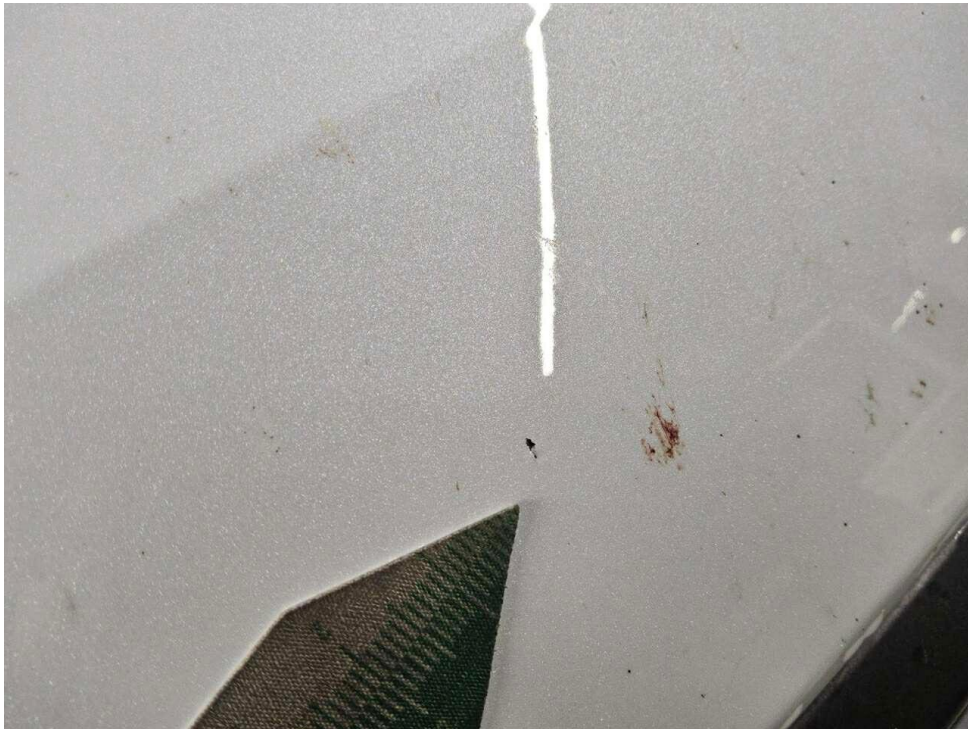
Bild 18 : Stoßfänger vorne Lackierung, Steinschlag, Gebrauchsspur

Bild 19 : Stoßfänger vorne Lackierung, Steinschlag, Gebrauchsspur

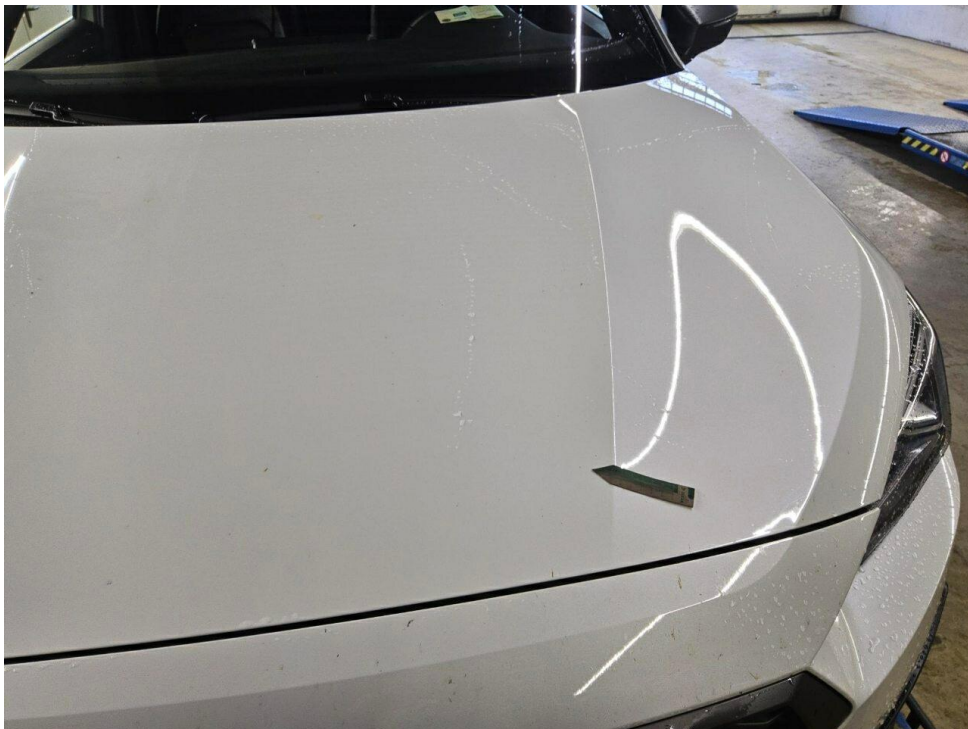
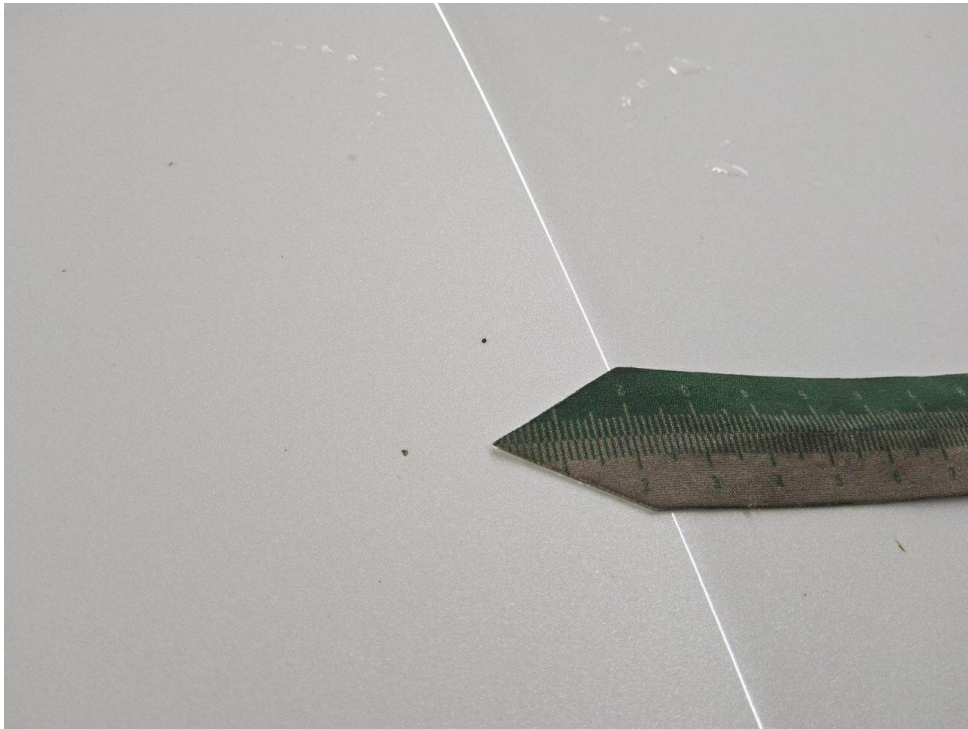
Bild 20 : Motorhaube Lackierung, Steinschlag, Gebrauchsspur

Bild 21 : Motorhaube Lackierung, Steinschlag, Gebrauchsspur

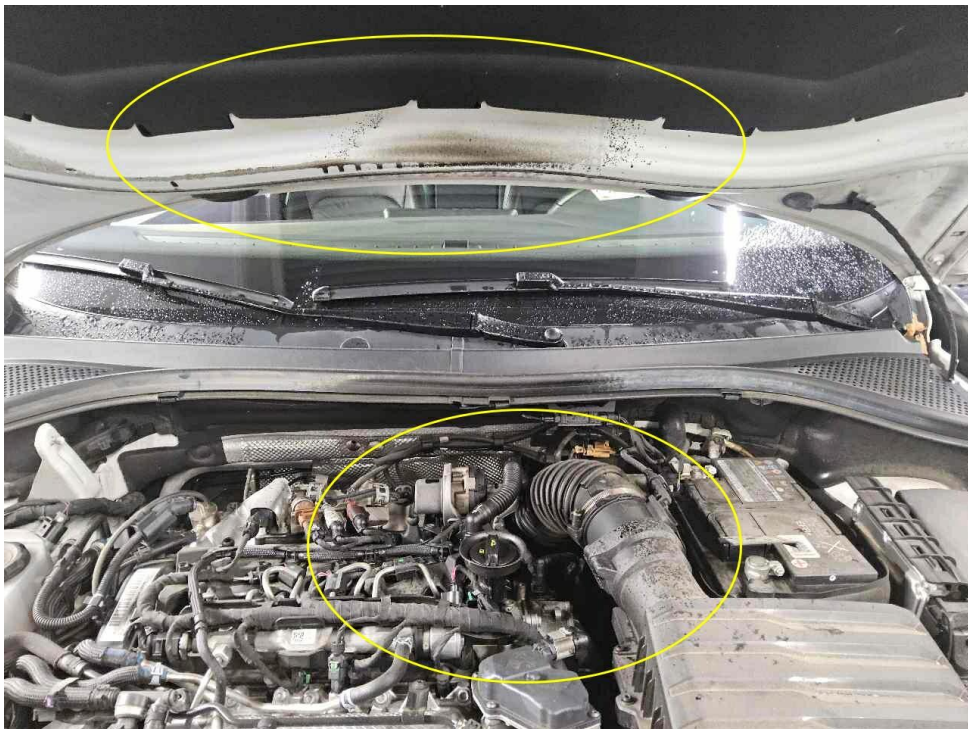
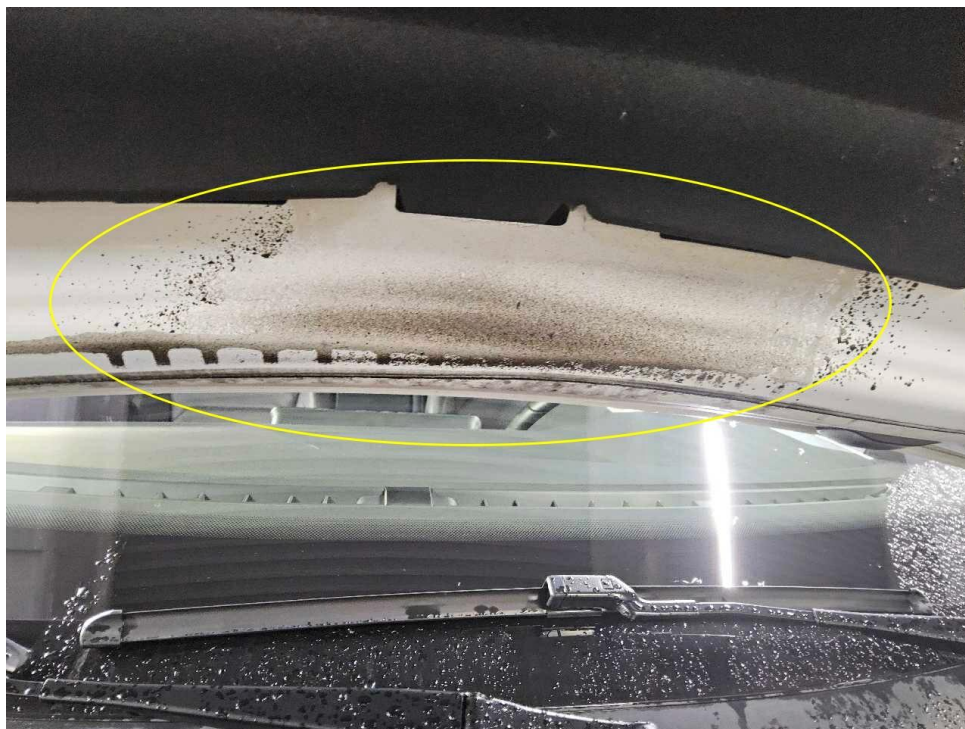
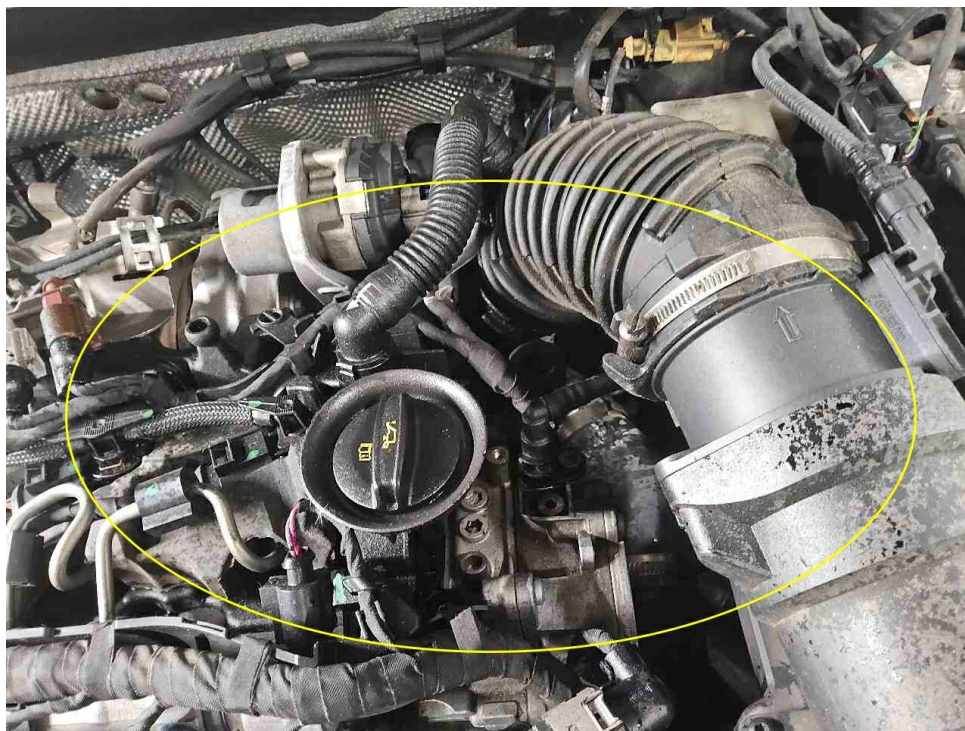
Bild 22 : Motorhaube und Motor ölverschmutzt reinigen

Bild 23 : Motorhaube und Motor ölerschmutzt reinigen

Bild 24 : Motorhaube und Motor ölerschmutzt reinigen

1. Motorhaube und Motor överschmutzt  
reinigen, reinigen (Bild 22, 23, 24)
2. LM Felge vorne rechts glanzgedreht  
verschrammt, erneuern (Bild 25, 26)
3. LM Felge hinten rechts glanzgedreht  
verschrammt, erneuern (Bild 27, 28,  
29, 30)

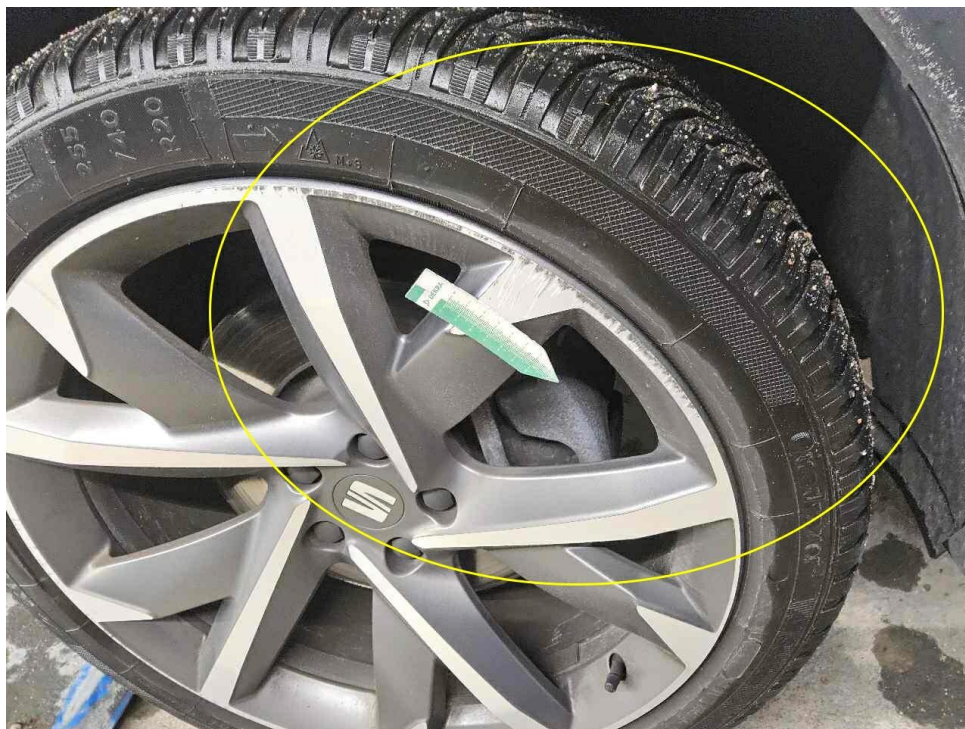
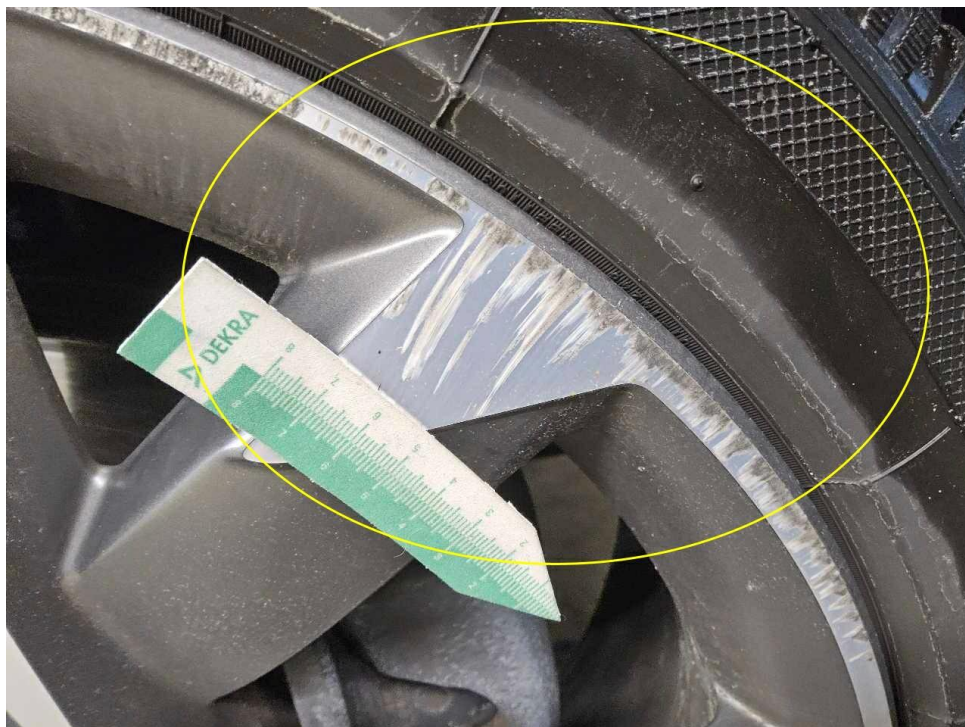
Bild 25 : LM Felge vorne rechts glanzgedreht verschrammt

Bild 26 : LM Felge vorne rechts glanzgedreht verschrammt

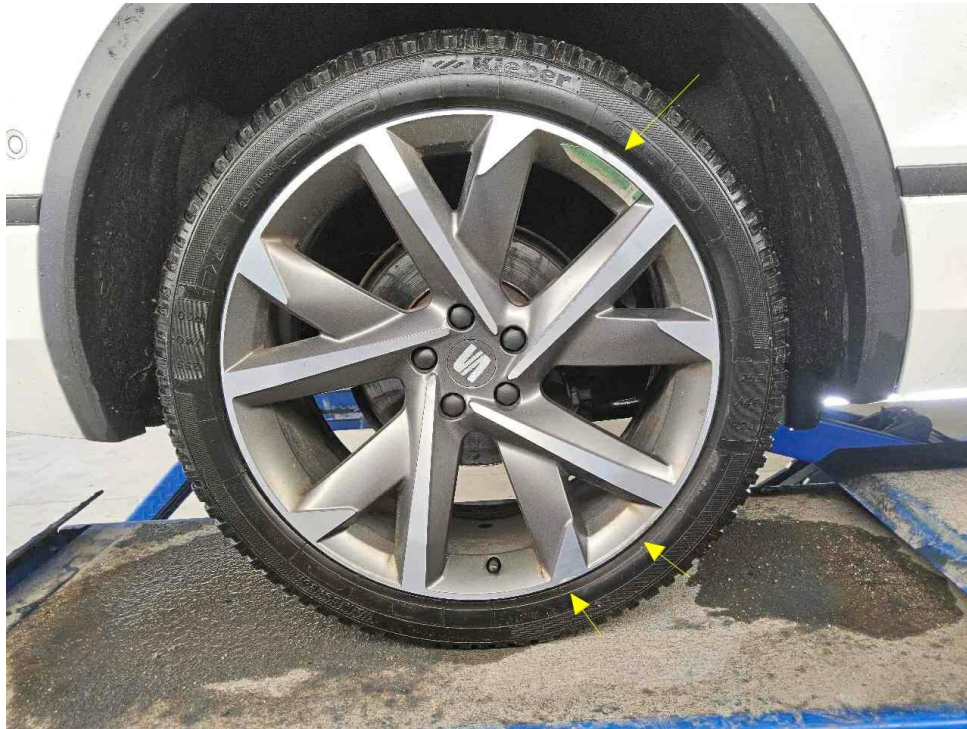
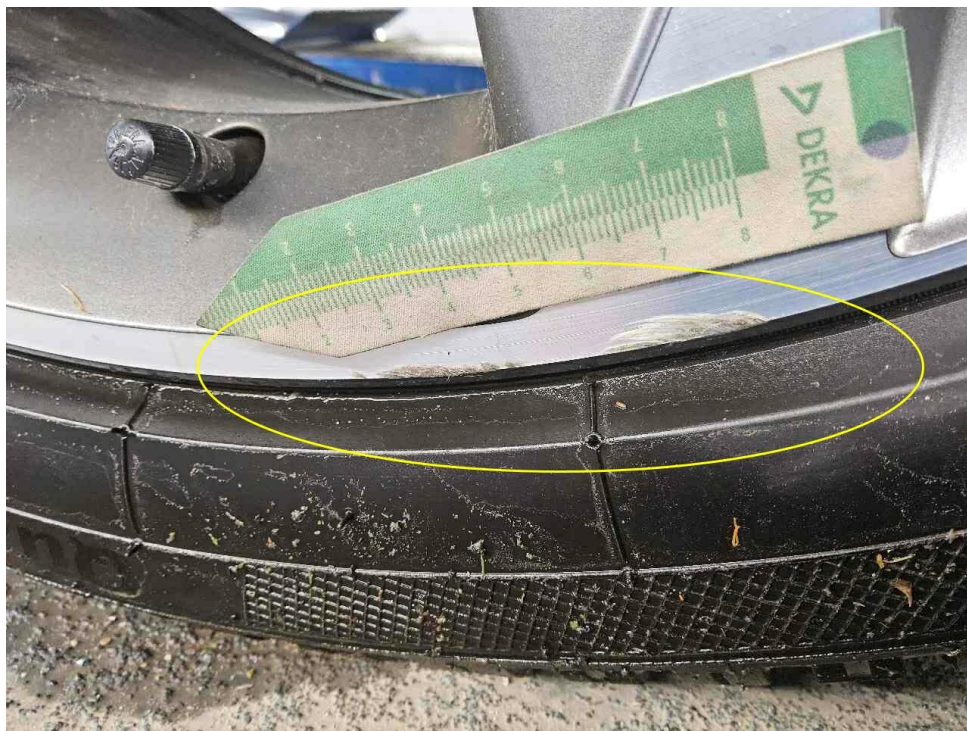
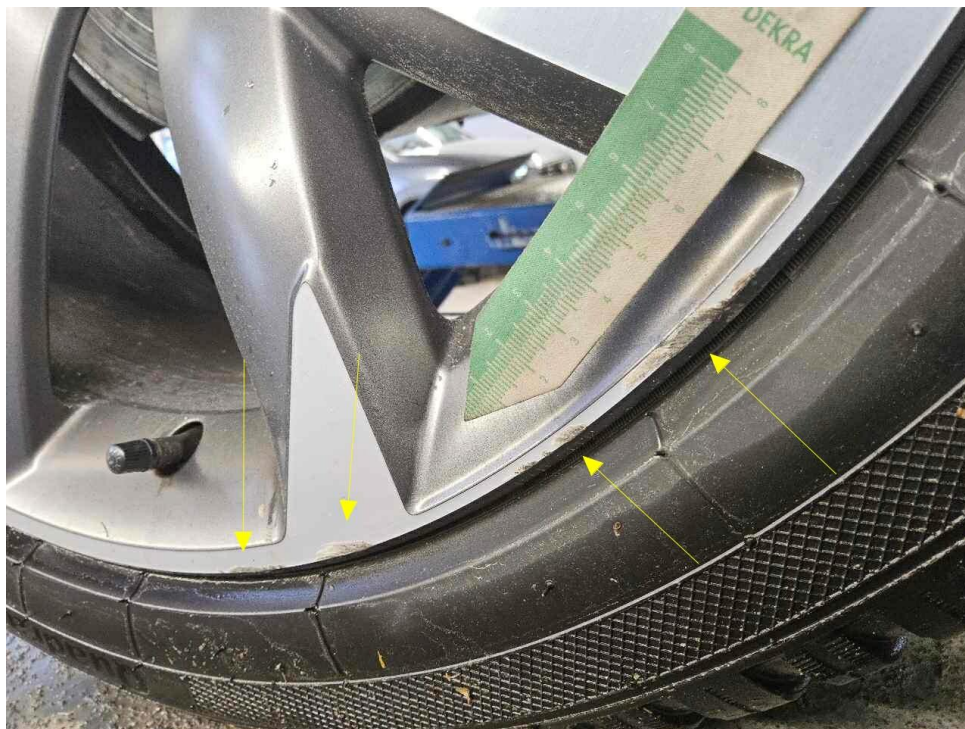
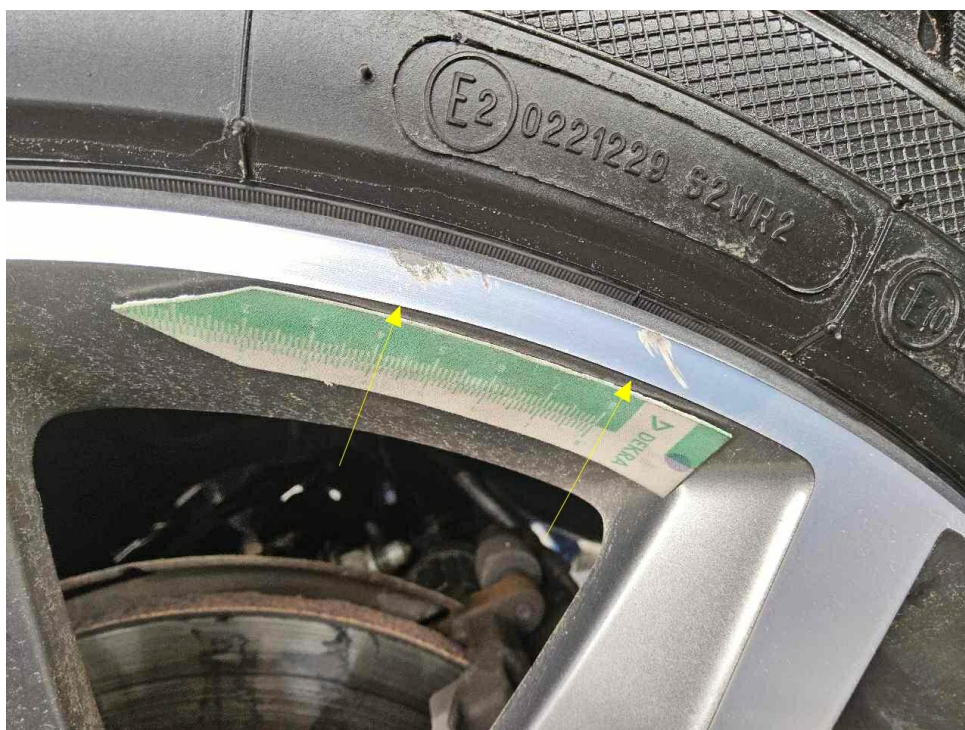
Bild 27 : LM Felge hinten rechts glanzgedreht verschrammt

Bild 28 : LM Felge hinten rechts glanzgedreht verschrammt

Bild 29 : LM Felge hinten rechts glanzgedreht verschrammt

Bild 30 : LM Felge hinten rechts glanzgedreht verschrammt
