Fahrzeug: AUDI A4 35 TDI S tronic Avant Kombi 5-türig 1968 ccm 163 PS / 120 KW Diesel 7-Gang Automatik

Zustandsbericht

TÜV SÜD Auto Service GmbH
Römeräcker 1
76351 Linkenheim - Hochstetten

Inspection date: 21 May 2026
Protocol number: 45571574
Delivery date: 21 May 2026

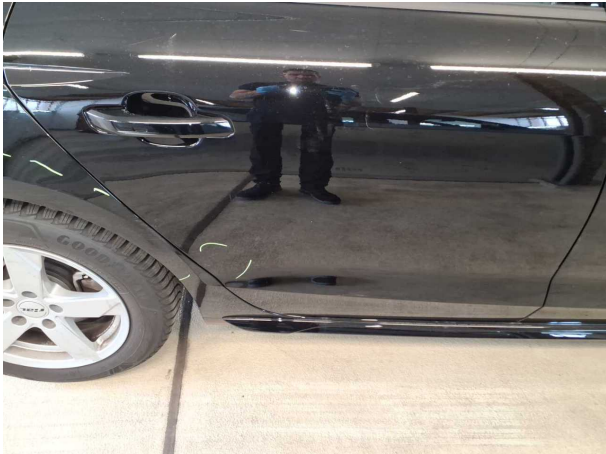
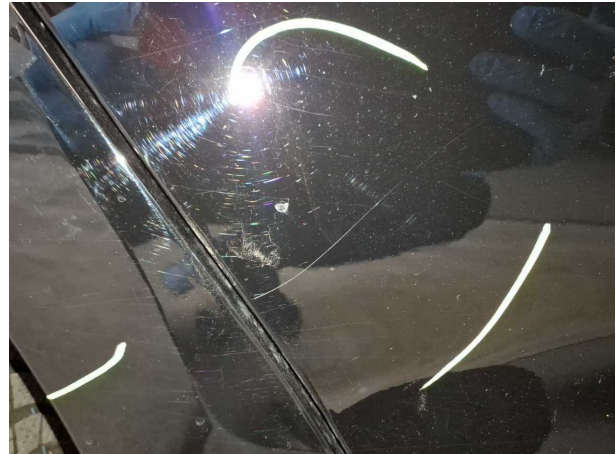
Damage #1: Door - rear right side: Door - Scratch(es) - Cover / polish

| No. | Component group | Description |
|---|---|---|
| 1 | Door - rear right side | Door - Scratch(es) - Cover / polish |

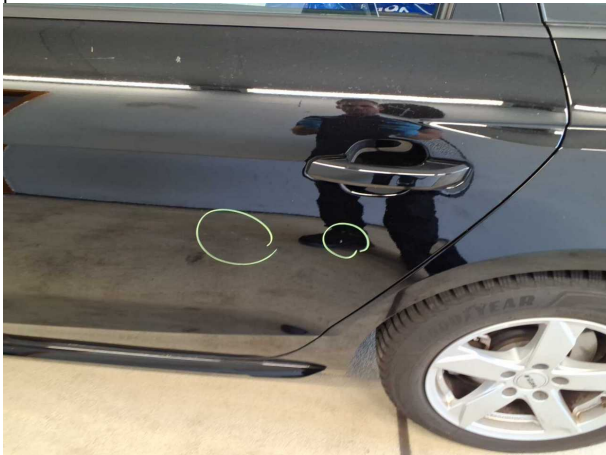
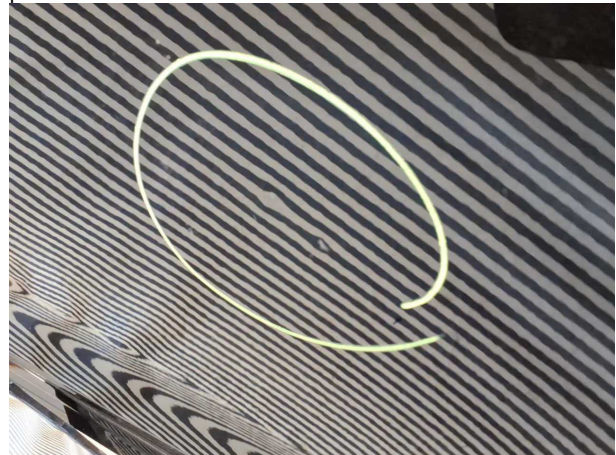
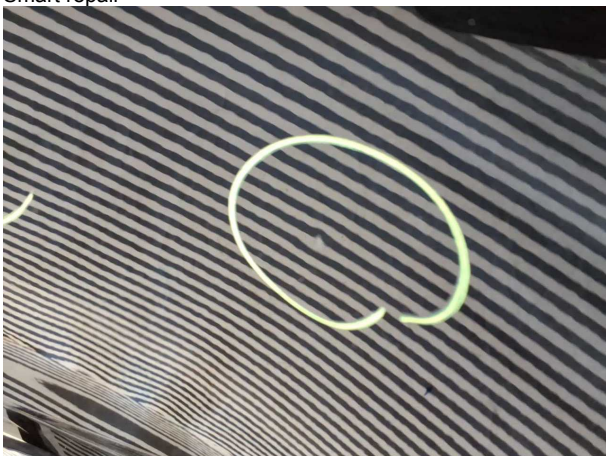
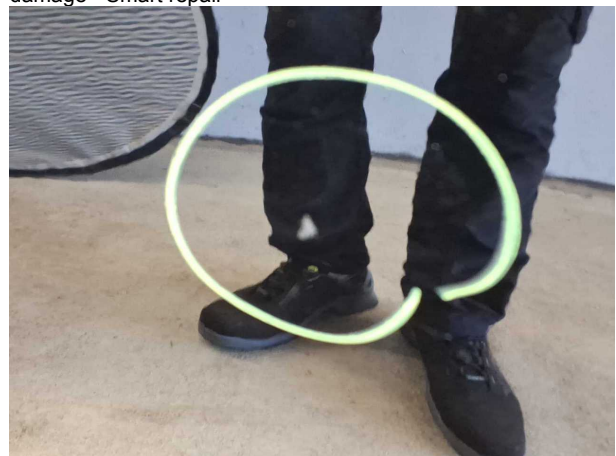
Damage #5: Door - rear left side: Door - Dent / paintcoat damage - Smart repair

| No. | Component group | Description |
|---|---|---|
| 5 | Door - rear left side | Door - Dent / paintcoat damage - Smart repair |

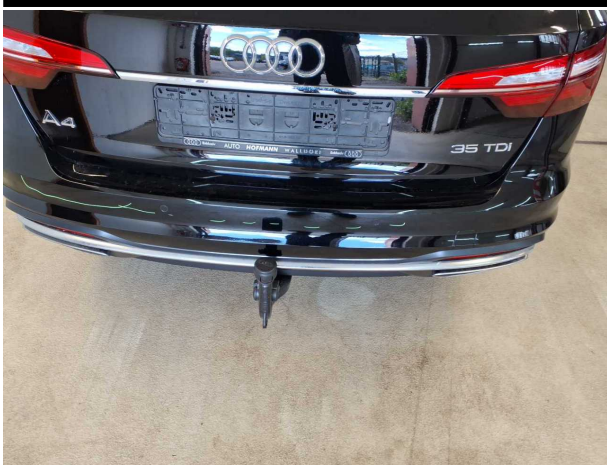
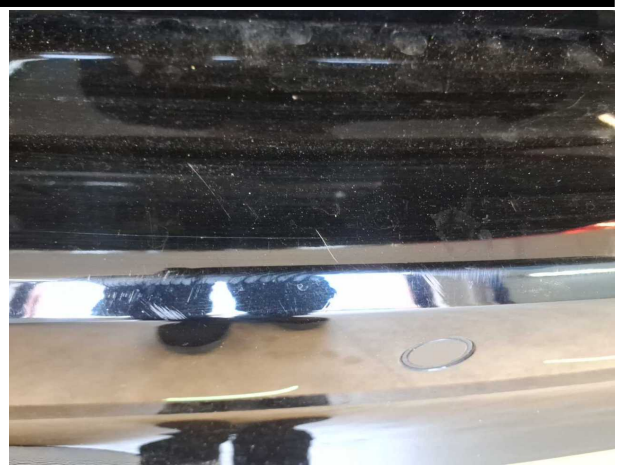
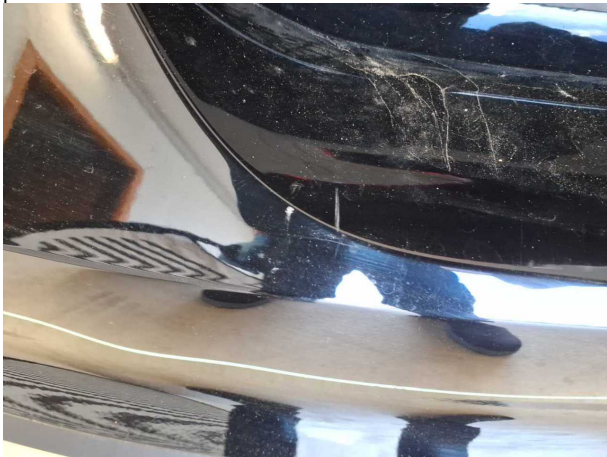
Damage #6: Rear bumper: Rear bumper - Scratched - Repair and paint

| No. | Component group | Description |
|---|---|---|
| 6 | Rear bumper | Rear bumper - Scratched - Repair and paint |

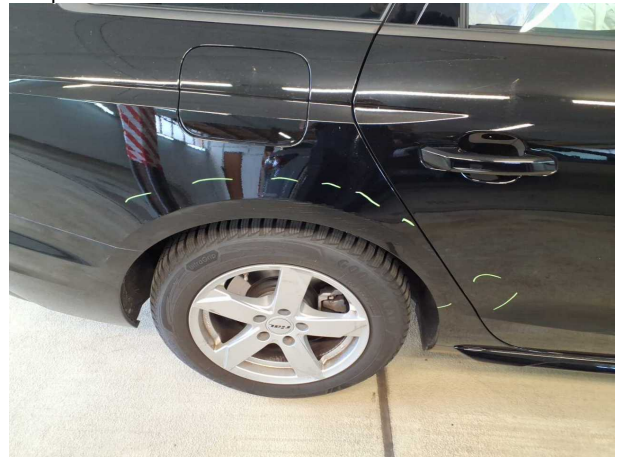
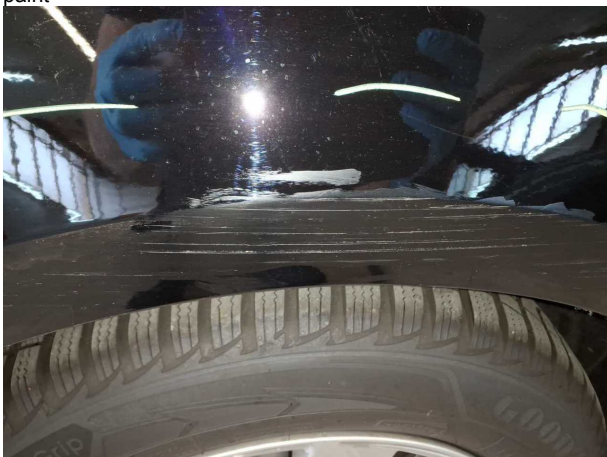
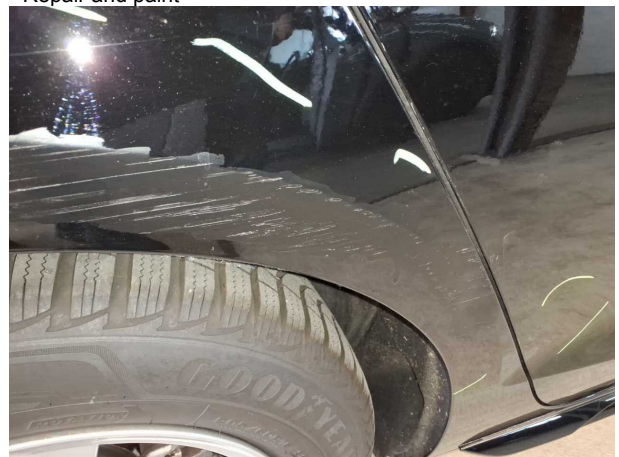
Damage #7: Side panel - rear right side: Side panel - Scratch... - Repair and paint

Damage #7: Side panel - rear right side: Side panel - Scratched - Repair and paint

| No. | Component group | Description |
|---|---|---|
| 7 | Side panel - rear right side | Side panel - Scratched - Repair and paint |

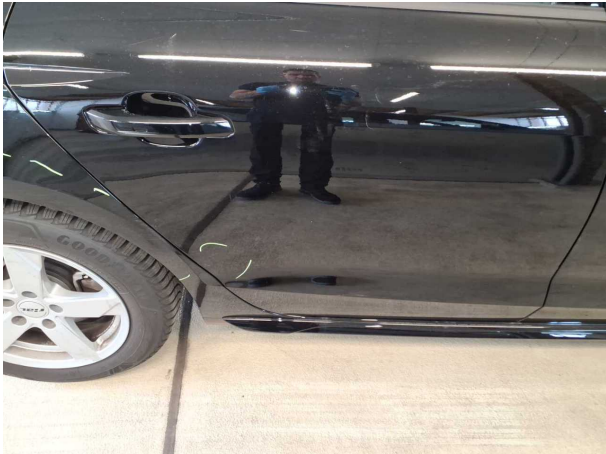
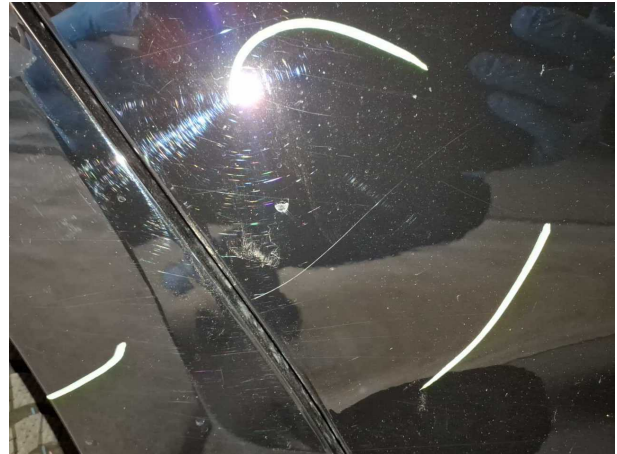
Beschädigung #1: Tür hinten rechts: Tür - Kratzer - auslegen / polieren

| Nr. | Bauteilgruppe | Beschreibung |
|---|---|--|
| 1 | Tür hinten rechts | Tür - Kratzer - auslegen / polieren |

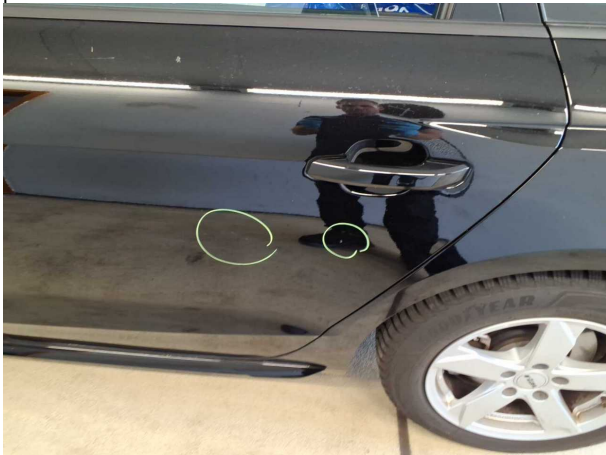
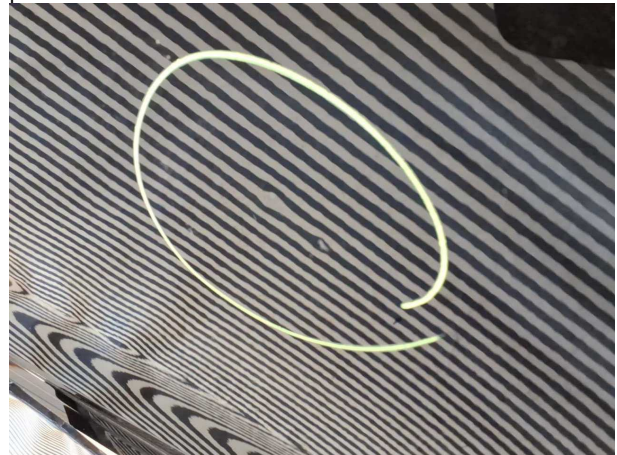
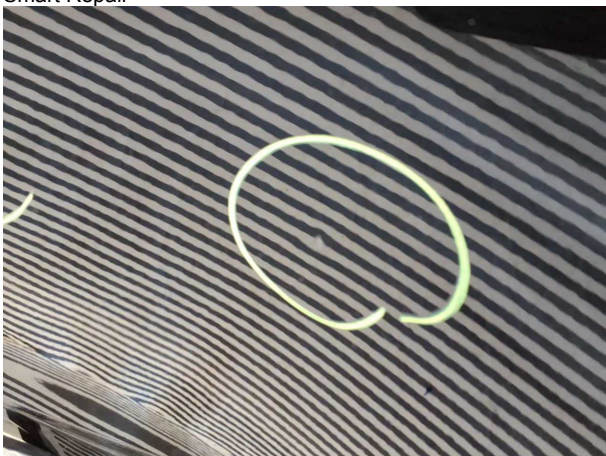
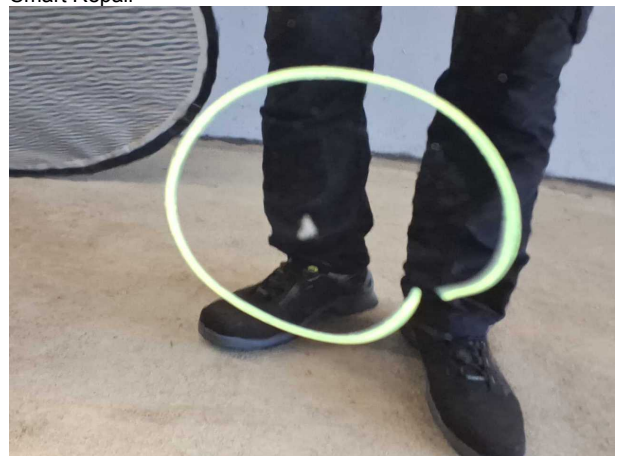
Beschädigung #5: Tür hinten links: Tür - Delle / Lackschaden - Smart Repair

Beschädigung #5: Tür hinten links: Tür - Delle / Lackschade... Smart Repair

| Nr. | Bauteilgruppe | Beschreibung |
|---|---|--|
| 5 | Tür hinten links | Tür - Delle / Lackschaden - Smart Repair |

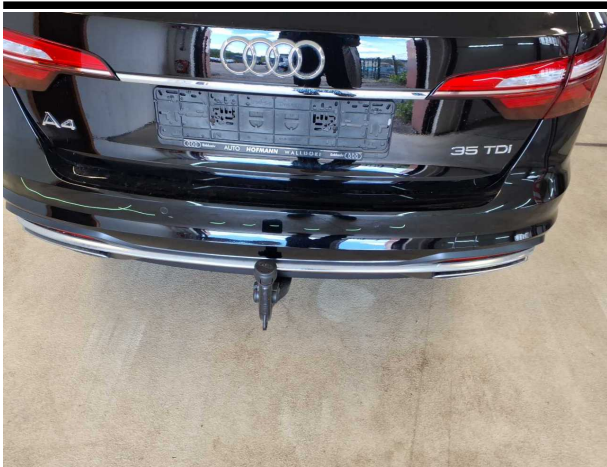
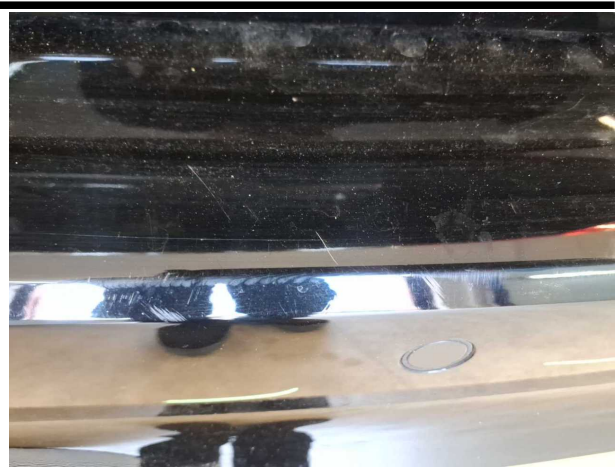
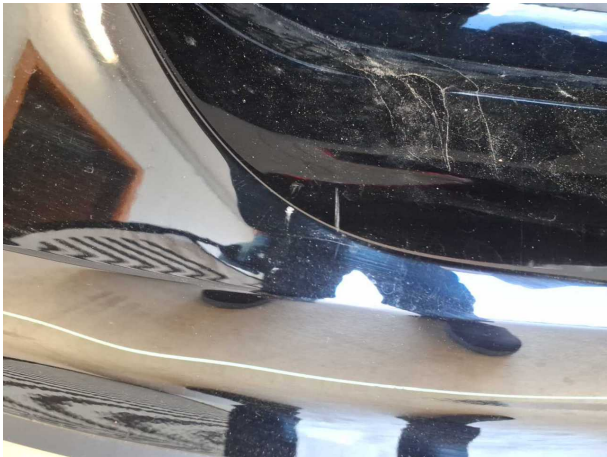
Beschädigung #6: Stossfänger hinten: Stossfänger hinten - verkratzt / verschürft - instandsetzen und lackieren

| Nr. | Bauteilgruppe | Beschreibung |
|---|---|--|
| 6 | Stoßfänger hinten | Stoßfänger hinten - verkratzt / verschürft - instandsetzen und lackieren |

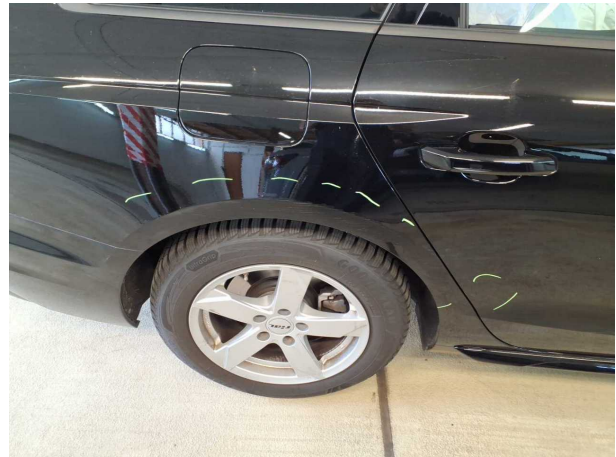
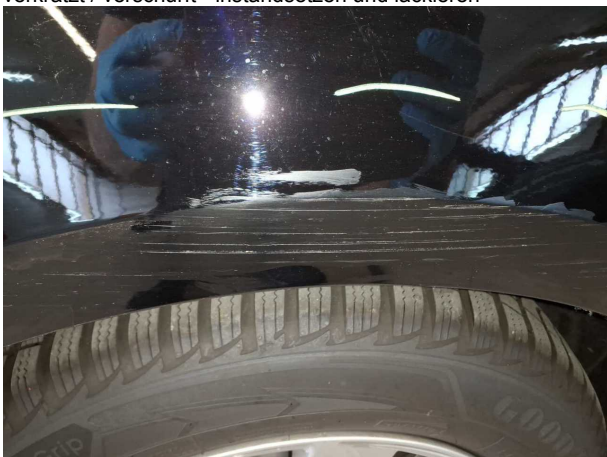
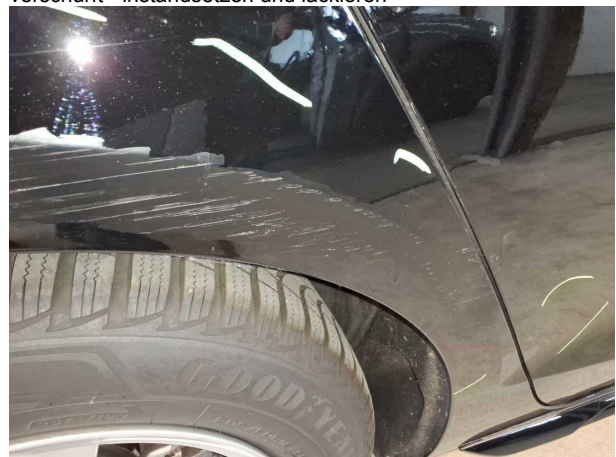
Beschädigung #7: Seitenwand rechts: Seitenwand - verkratzt / verschürft - instandsetzen und lackieren

| Nr. | Bauteilgruppe | Beschreibung |
|---|---|--|
| 7 | Seitenwand rechts | Seitenwand - verkratzt / verschürft - instandsetzen und lackieren |
