KUNDENMITTEILUNG

Betrifft Onel Corsa Corsa GS
Deckungsart

Fahrgestell-Nr. : VXXKUPHNSSP4231281
National-/Modellcode : 276728 / 1B
Amtl. Kennzeichen :
Erstzulassung : 28.09.2023
Tachostand : 31 607 km abgelesen
Alter : 27 Monate
Lackart/Farbe : 2S-UNI / weiß
Lackzustand : Optisch mittel

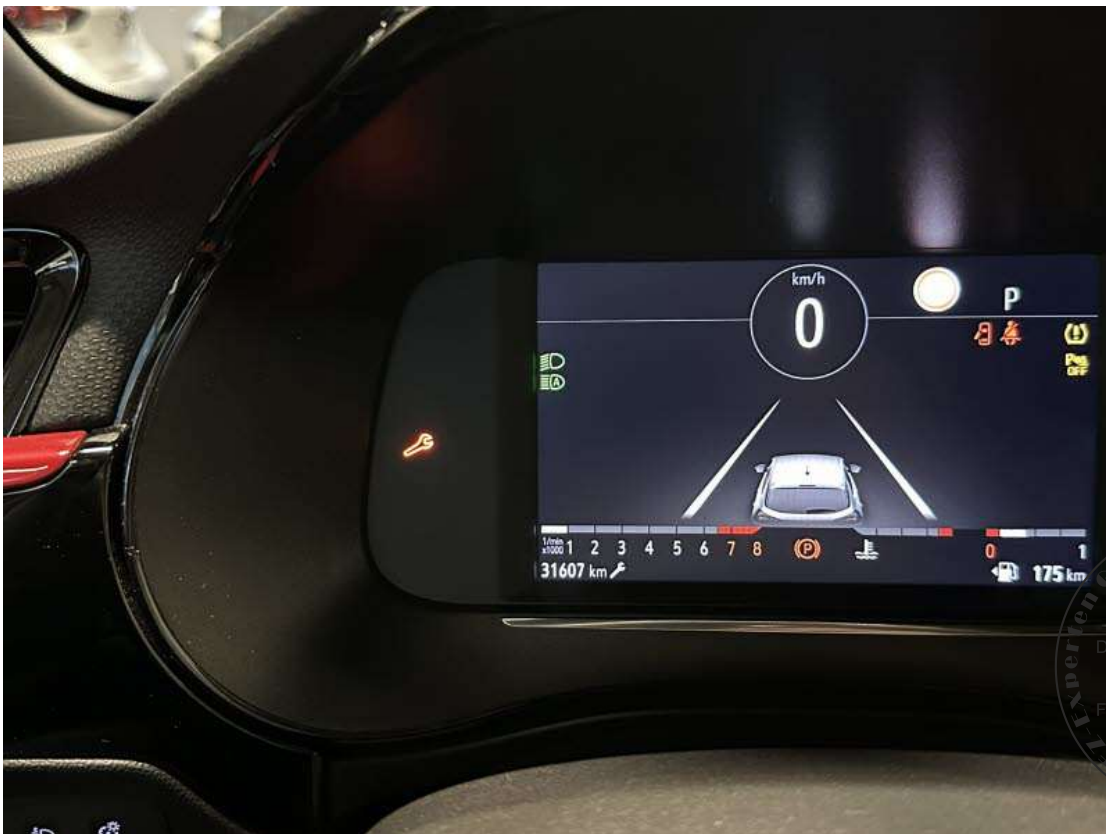
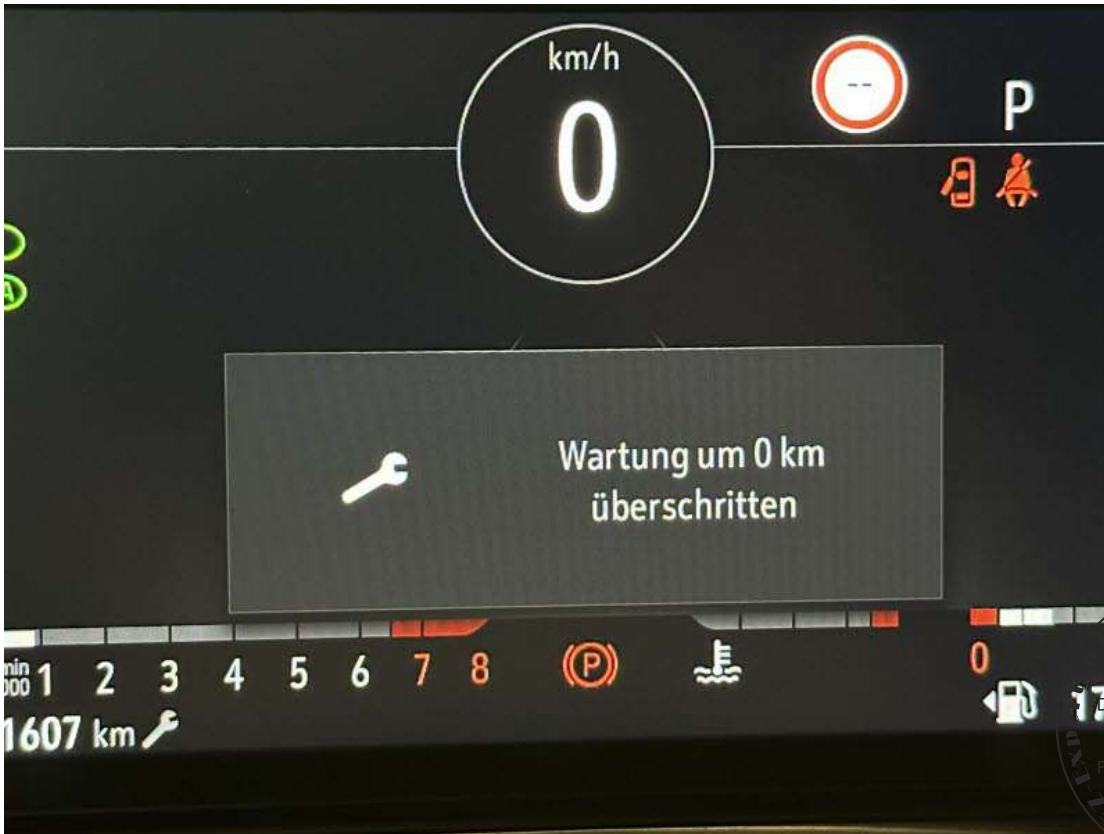
Kein Servicenachweis vorhanden.
Laut Anzeige Service fällig.

- Laut Anzeige Service erforderlich - durchführen

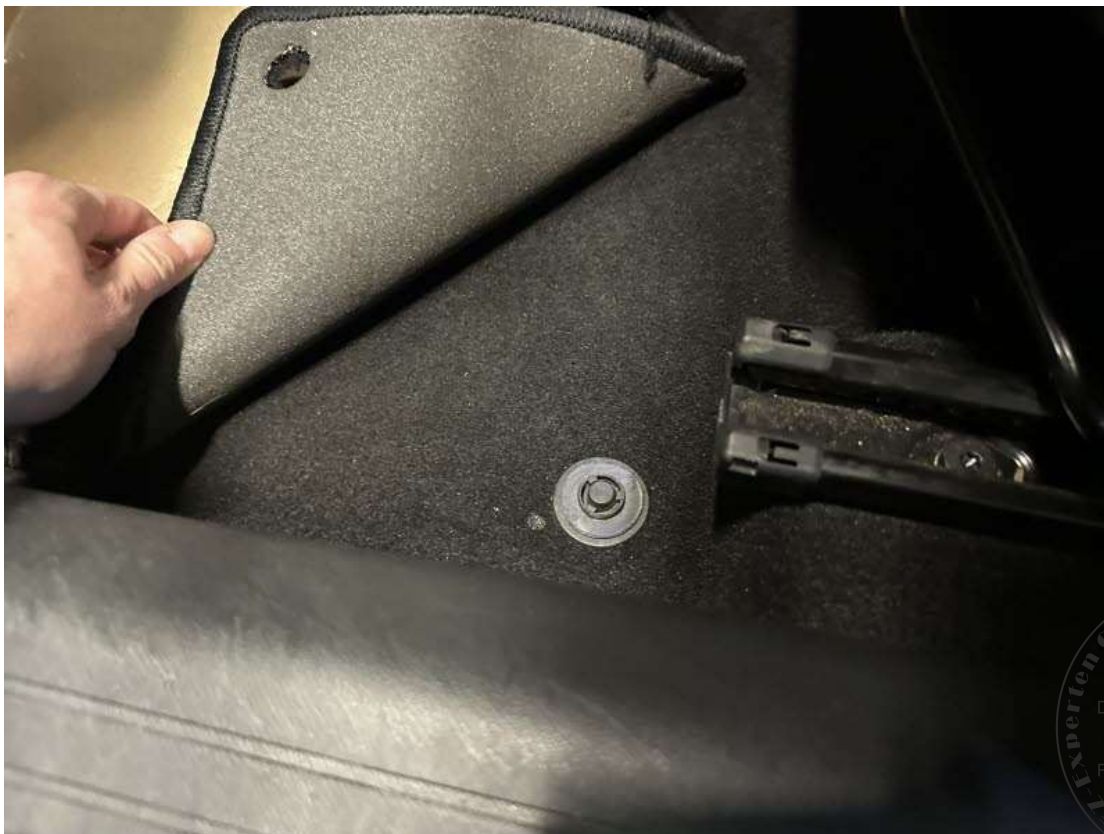
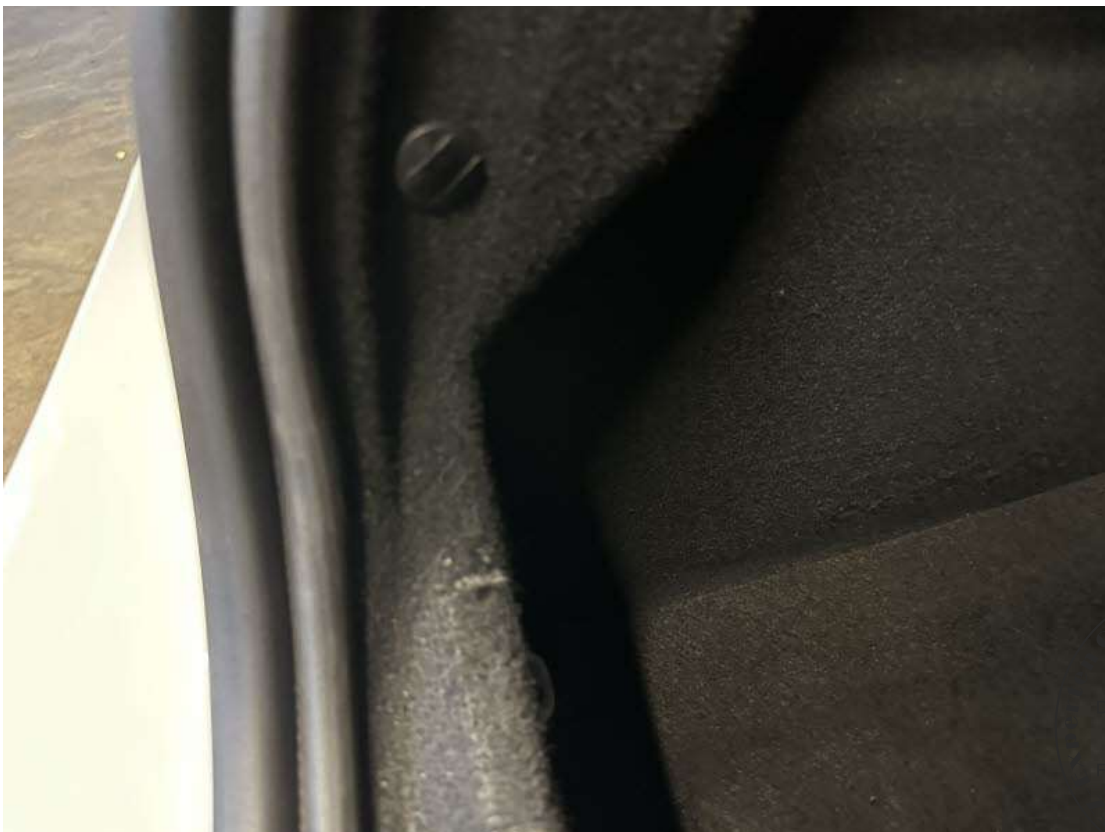
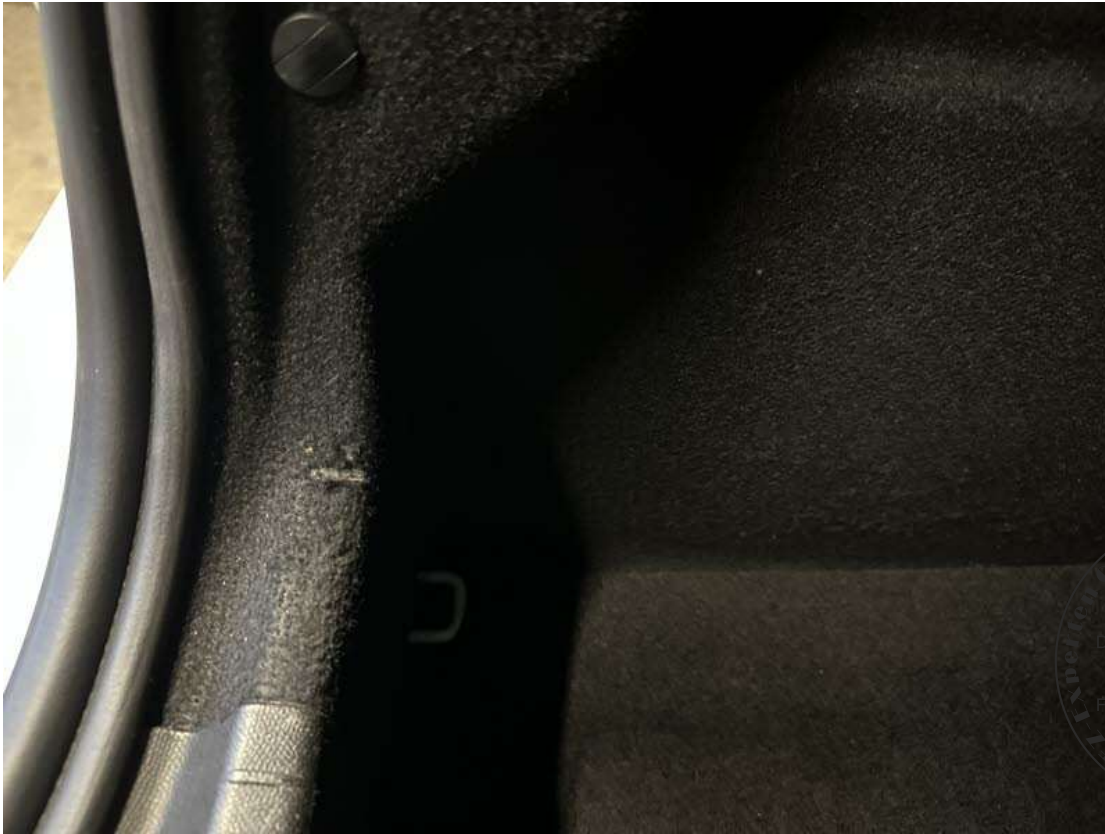
- Kofferraumverkleidung kantig verkratzt und aufgerissen - erneuern
- Raucherfahrzeug - aufbereiten
- Am Teppichboden vorne links ist ein Brandloch zu erkennen - instandsetzen
- Halter Fußmatte vorne links ausgebrochen - erneuern

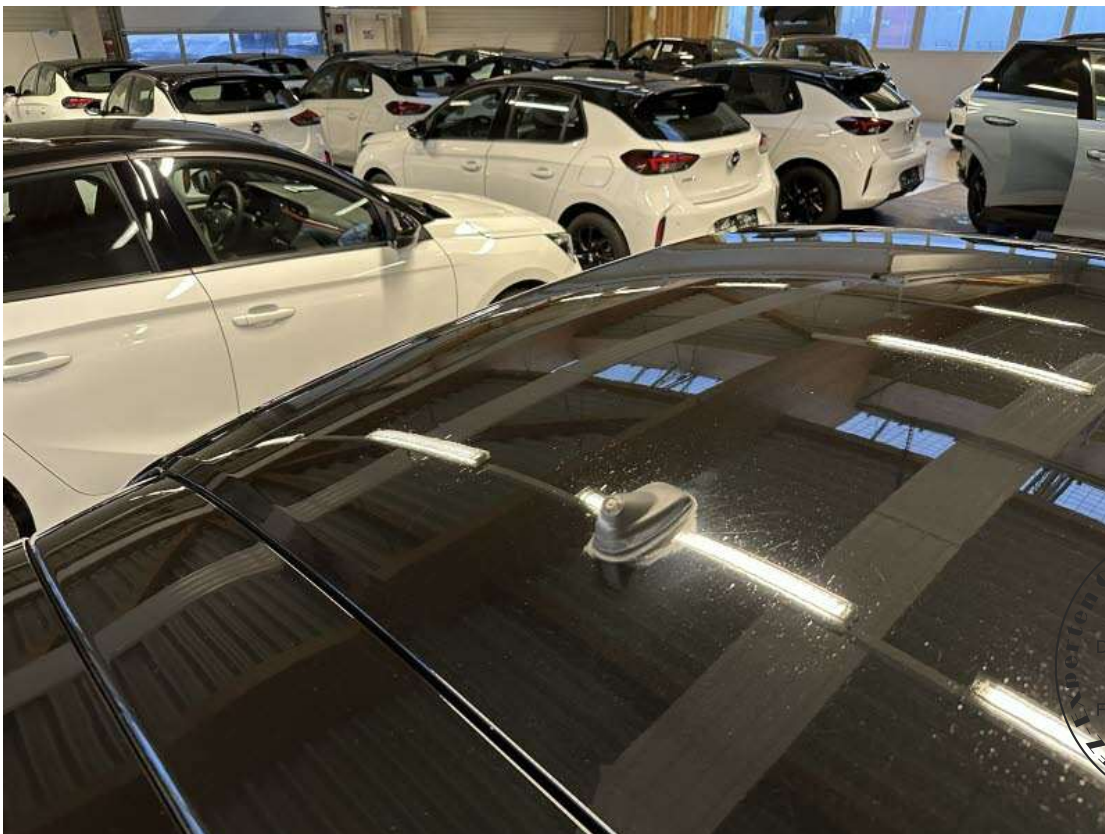
Fehlteile

- Antennenstab fehlt - erneuern

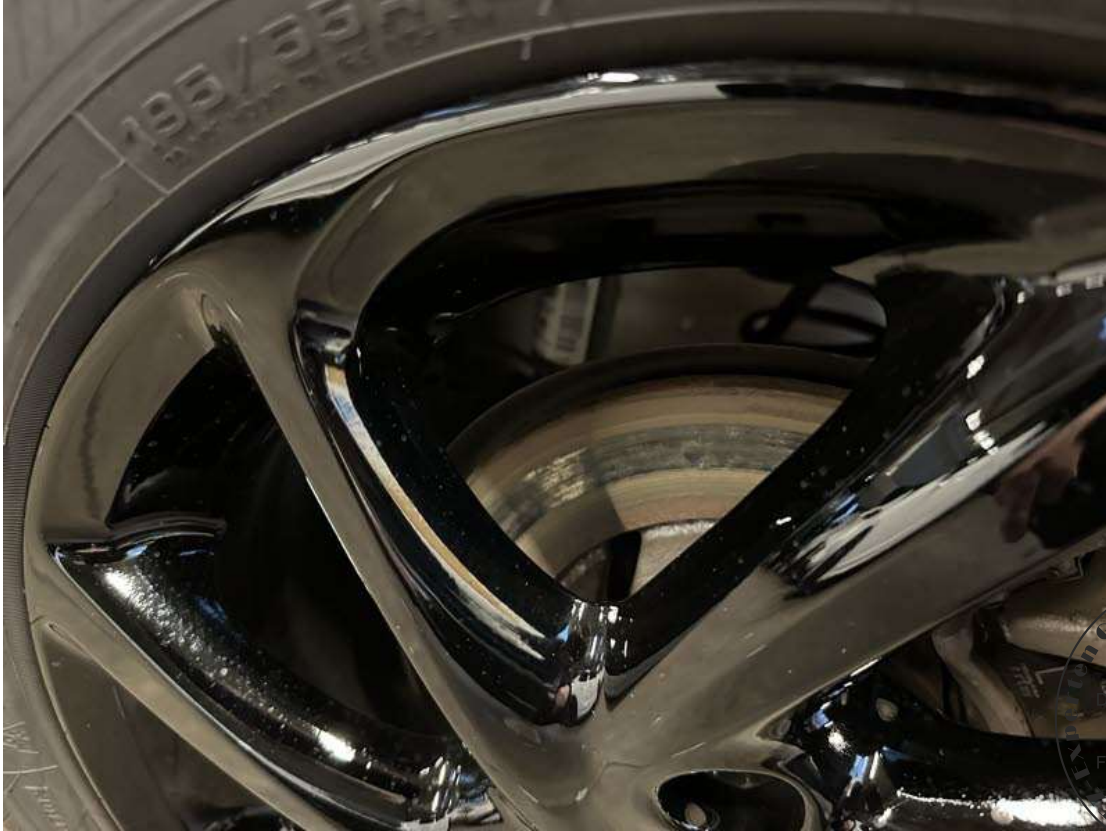
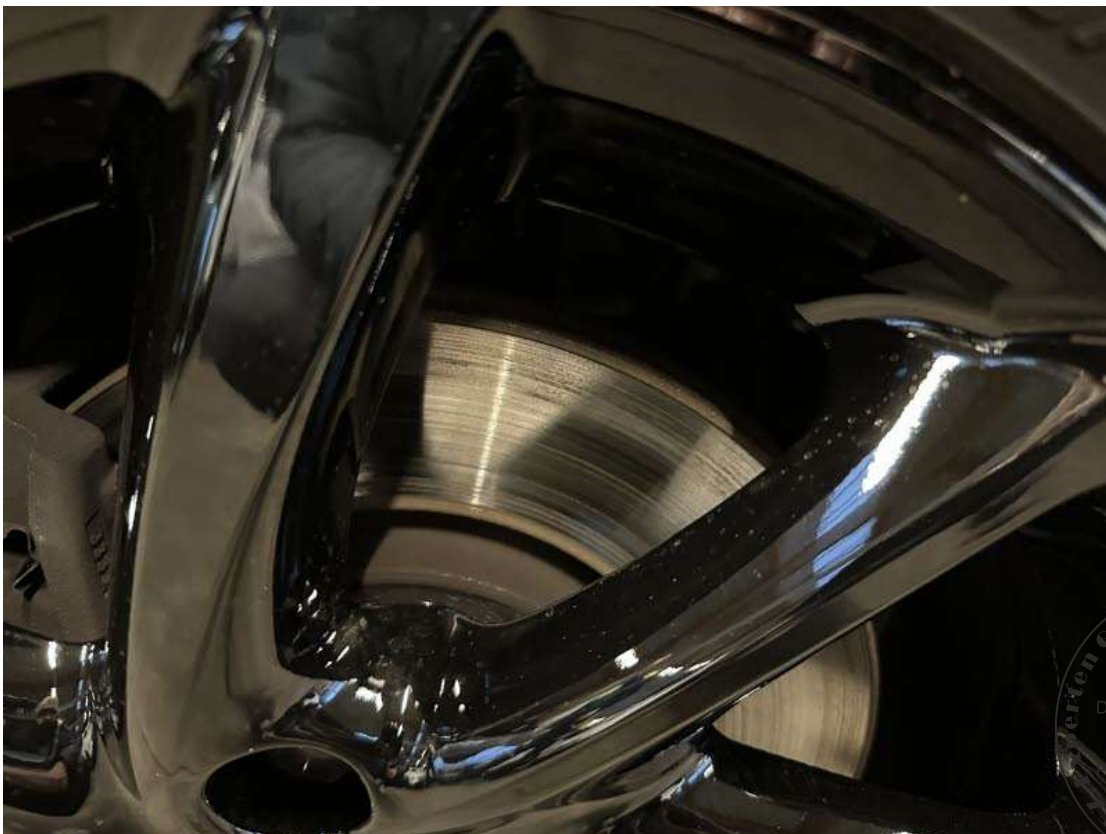
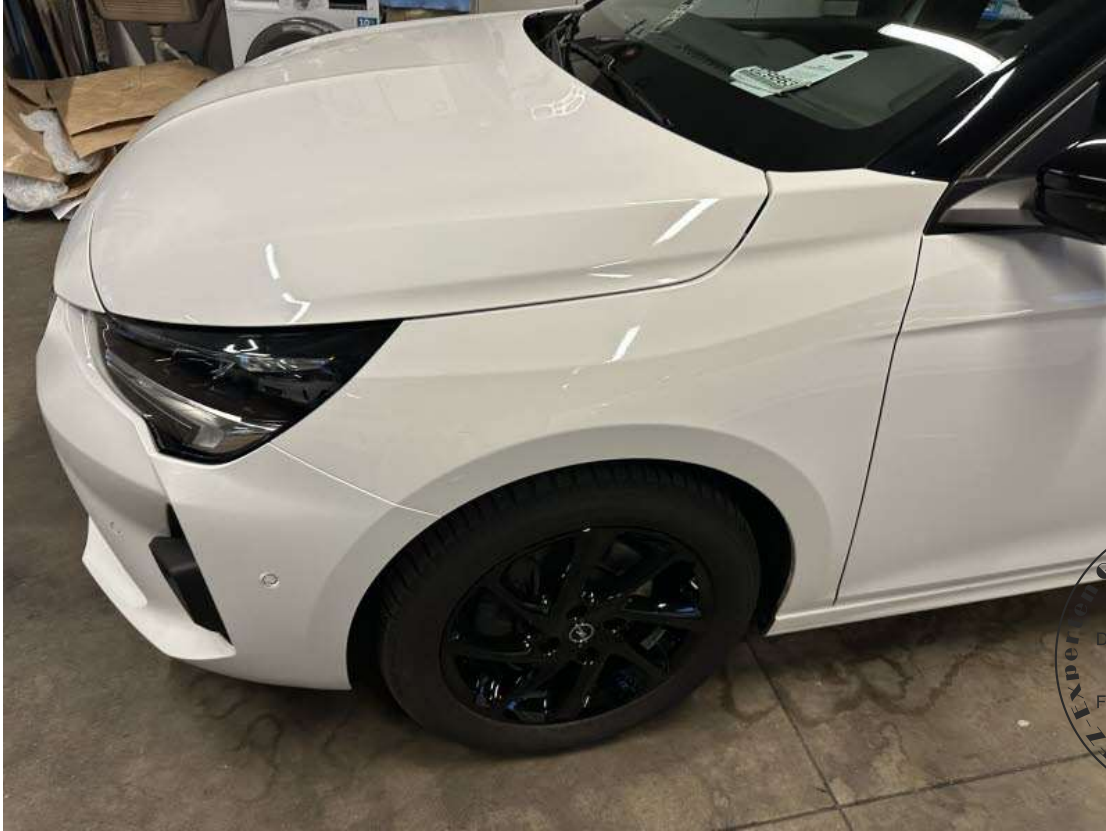
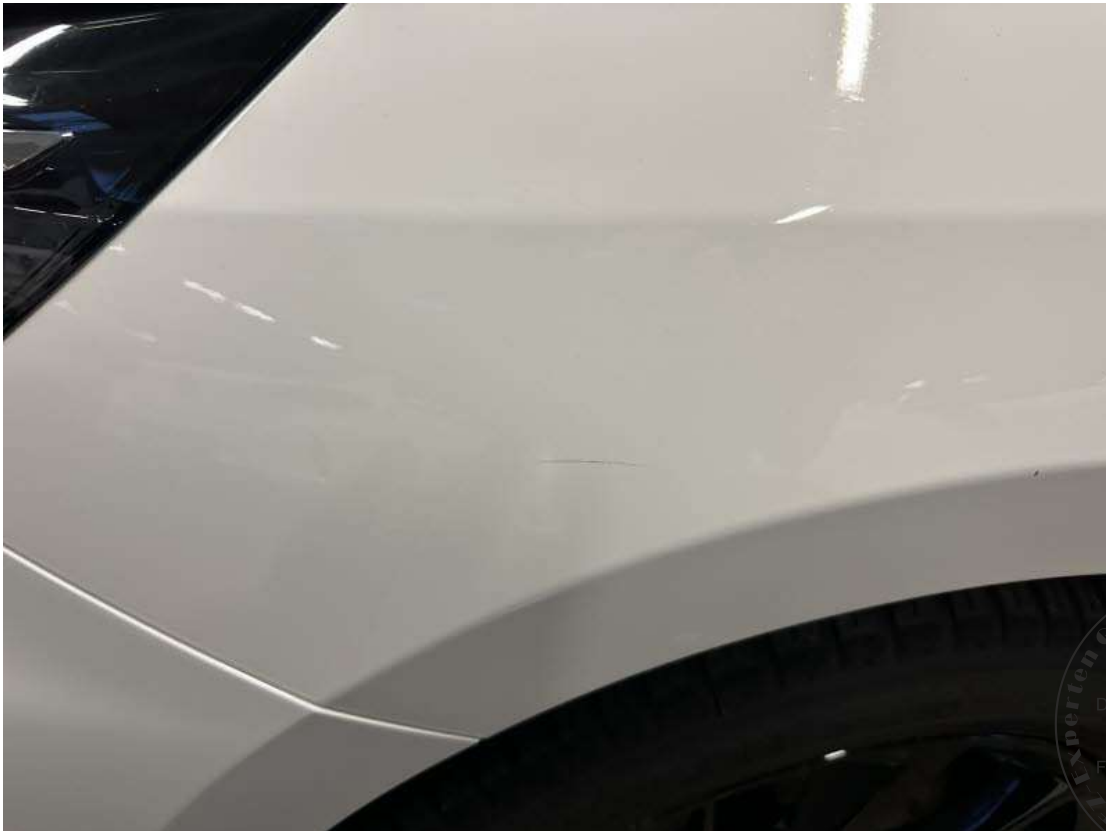
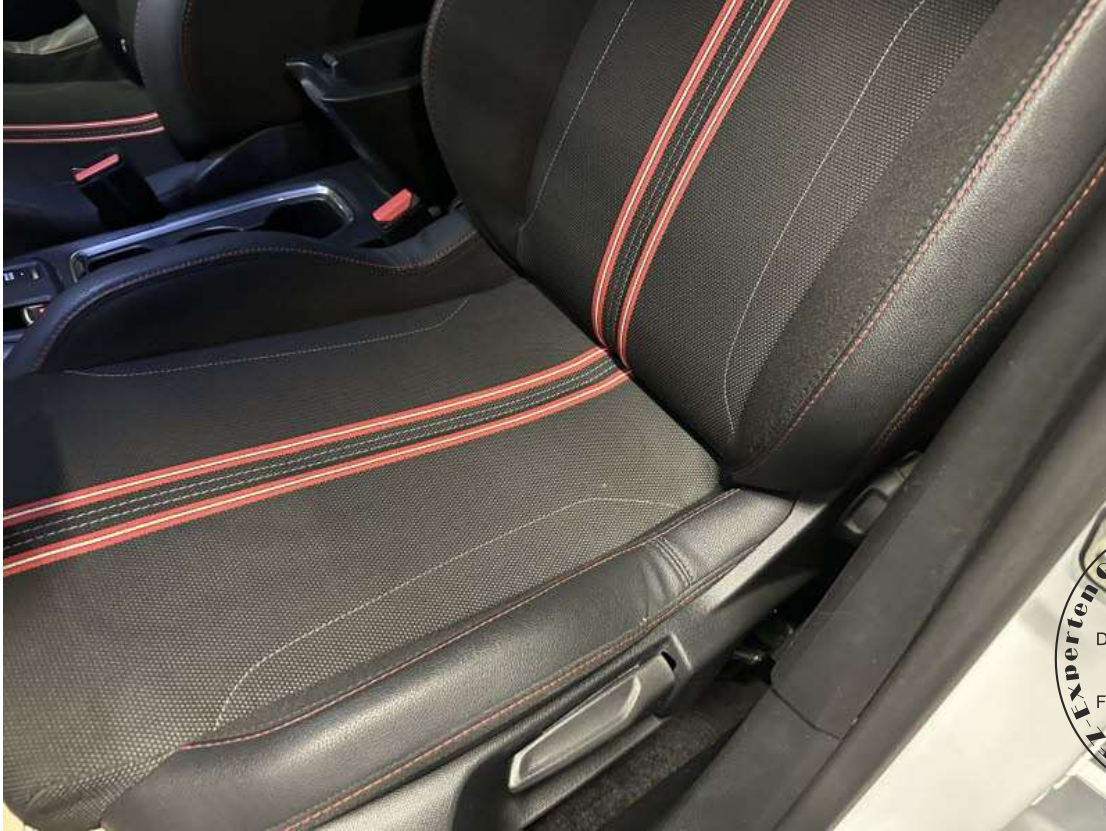
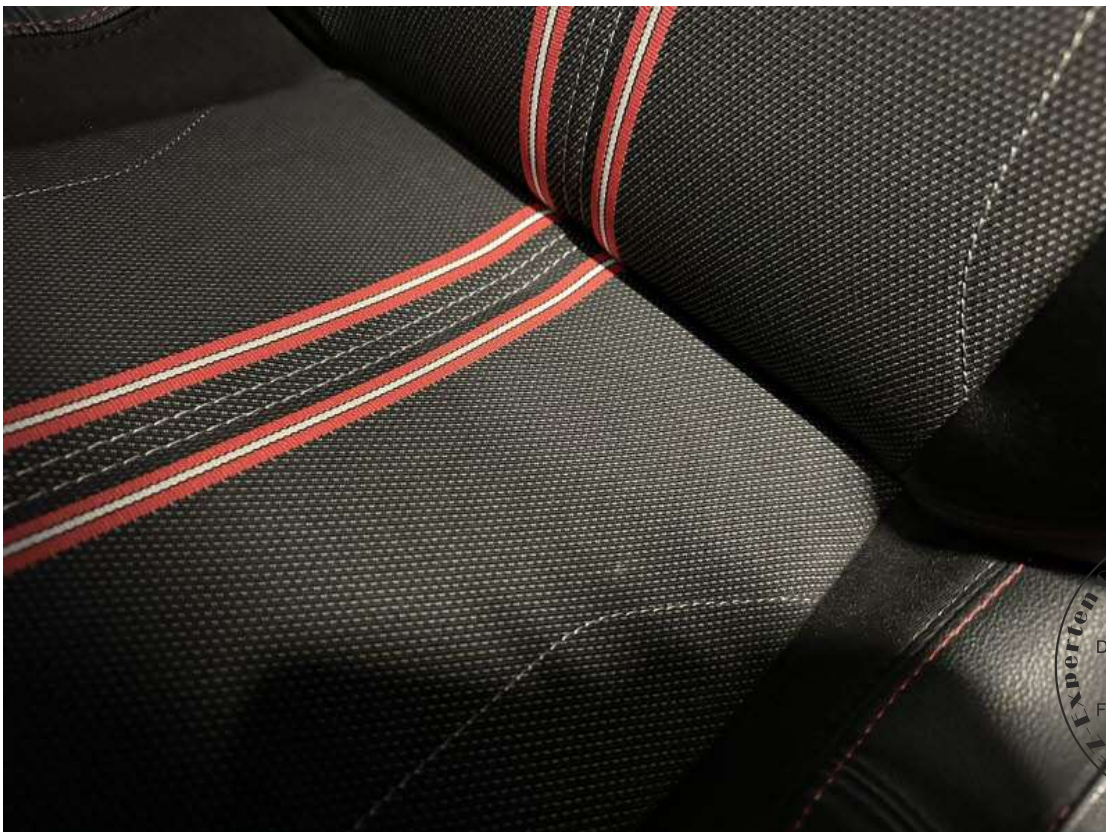
Diverse Gebrauchsspuren rundum und im Innenraum:

- Geringe Streusplittschäden am Vorderwagen.
- Bremsen eingelaufen
- Am linken vorderen Kotflügel ist ein Oberflächiger Abrieb zu erkennen
- Fahrersitz verschmutzt und abnutzungen sind zu erkennen
- Türverkleidungen verkratzt
- Heckklappenverkleidung und Kofferraumverkleidungen verkratzt
- Einstiege verkratzt
- Tür vorne links eingedellt, wellig und reparaturspuren sind zu erkennen
- Seitenwand hinten links eingedellt
- Heckklappe eingedellt
- Seitenwand hinten rechts eingedellt
- B-Säule rechts verkratzt
- Tür vorne rechts eingedellt und wellig
- Tür hinten rechts eingedellt, wellig und reparaturspuren sind zu erkennen
- Verkleidung Mittelkonsole verkratzt und ein Abrieb ist zu erkennen
