**Fahrzeug:** VOLVO XC60 B4 Essential Auto Sports Utility Vehicle 5-türig 1969 ccm 197 PS / 145 KW bleifrei 8-Gang Automatik

## Vehicle details

## Zustandsbericht

Inspection date: 18 Jun 2026  
**Protocol number: 46039546**  
Delivery date: 18 Jun 2026

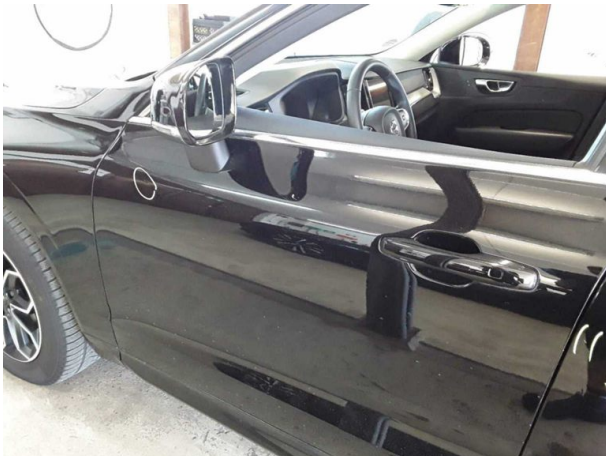
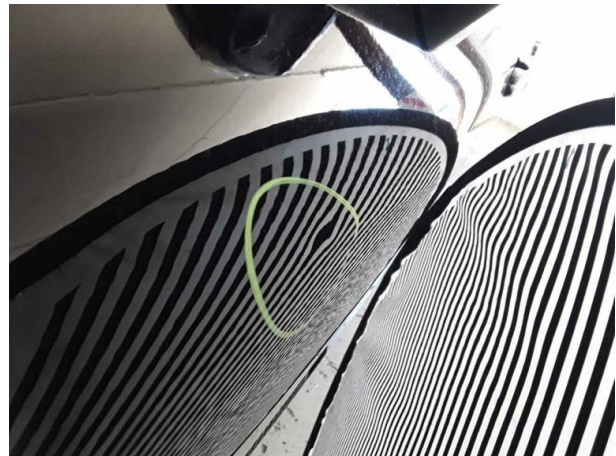
| No. | Component group | Description |
|---|---|---|
| 2 | Door - front left side | Door - dent(s) - Smooth repair work |

**Damage #2:** Door - front left side: Door - dent(s) - Smooth repair work

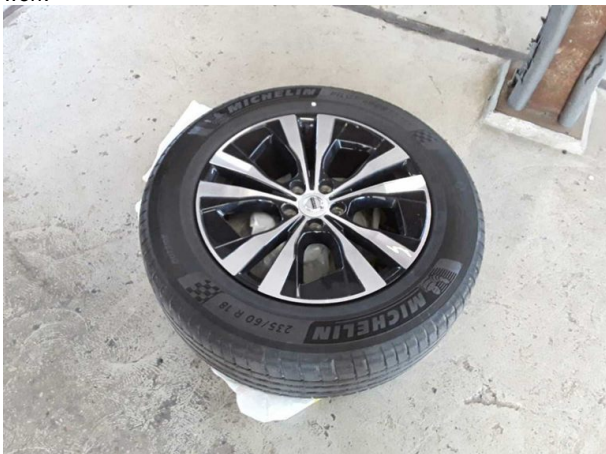
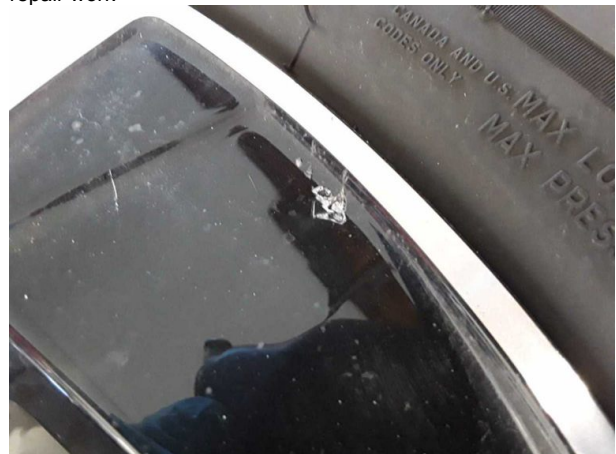
| No. | Component group | Description |
|---|---|---|
| 3 | 2nd wheel set | 1 alloy rim - Scratched - Loss in value |

**Damage #3:** 2nd wheel set: 1 alloy rim - Scratched - Loss in value

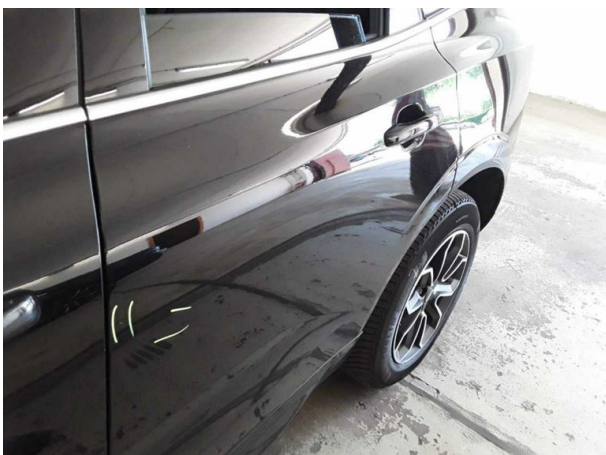
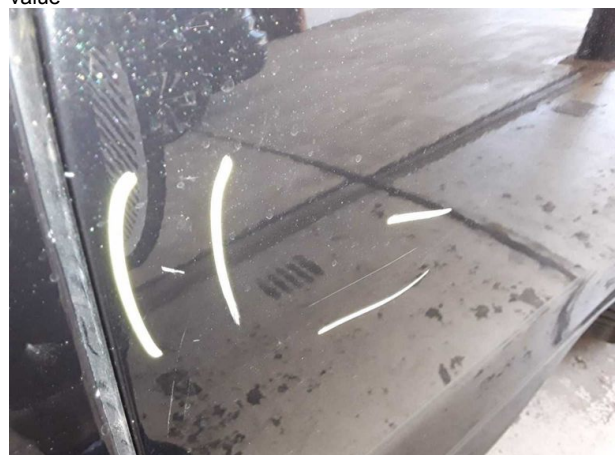
| No. | Component group | Description |
|---|---|---|
| 4 | Door - rear left side | Door - Scratched - Smart repair |

**Damage #4:** Door - rear left side: Door - Scratched - Smart repair

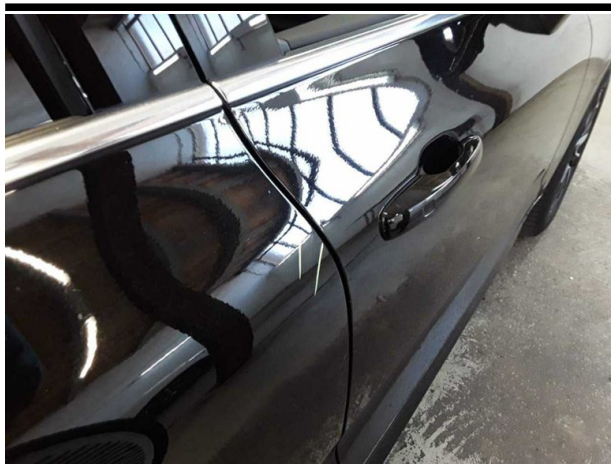
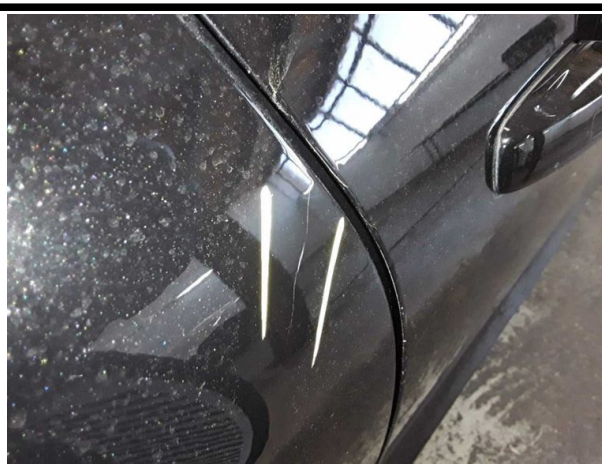
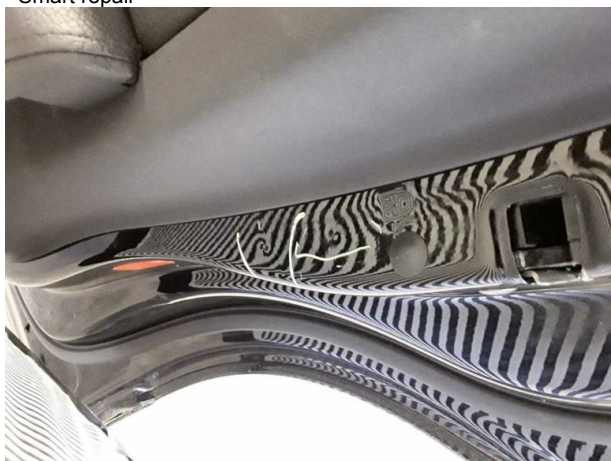
| No. | Component group | Description |
|---|---|---|
| 5 | Door - rear right side | Door - Dent / paintcoat damage - Smart repair |

**Damage #5:** Door - rear right side: Door - Dent / paintcoat damage - Smart repair

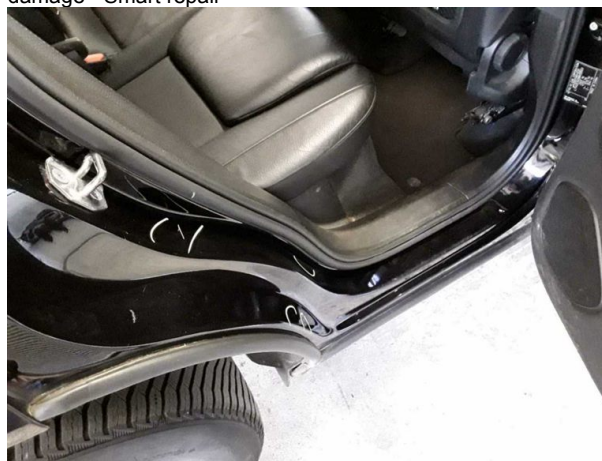
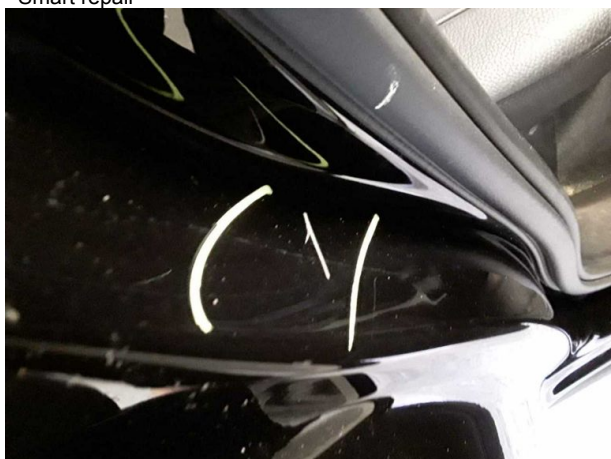
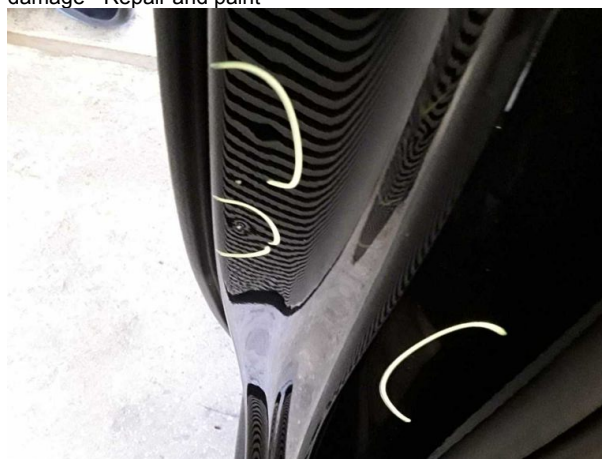
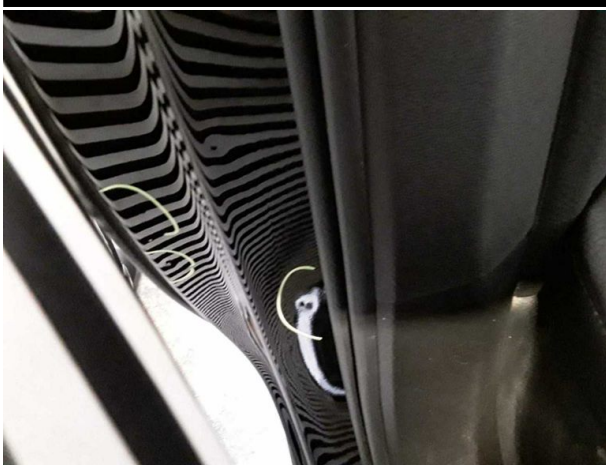
| No. | Component group | Description |
|---|---|---|
| 6 | Side panel - rear right side | Sill - Dent / paintcoat damage - Repair and paint |

**Damage #6:** Side panel - rear right side: Sill - Dent / paintcoat damage - Repair and paint

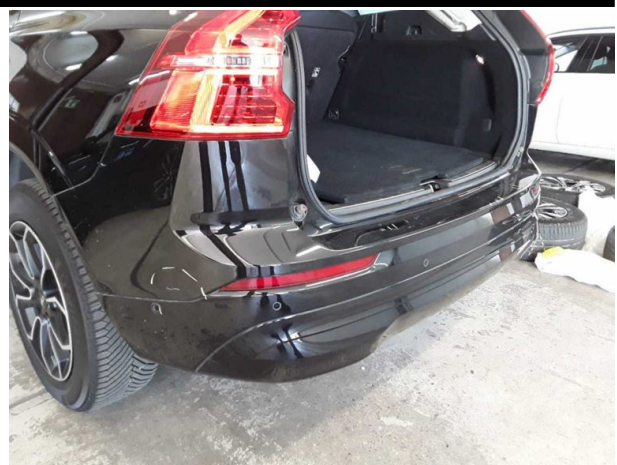
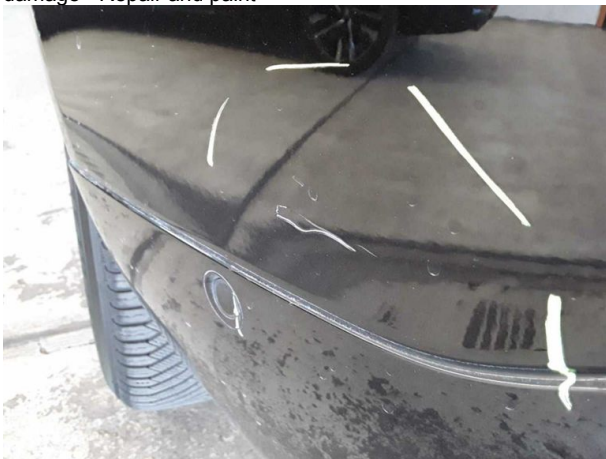
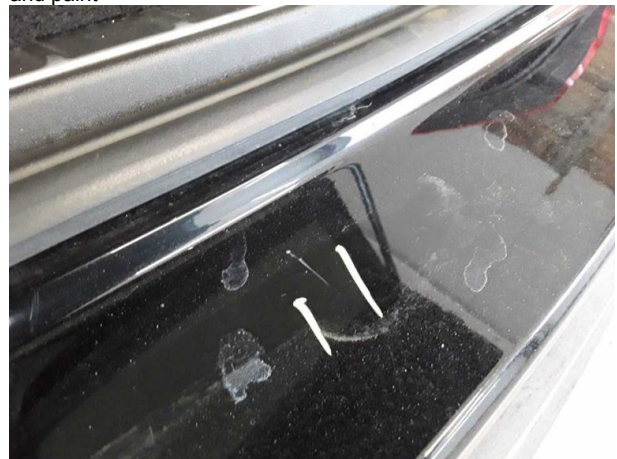
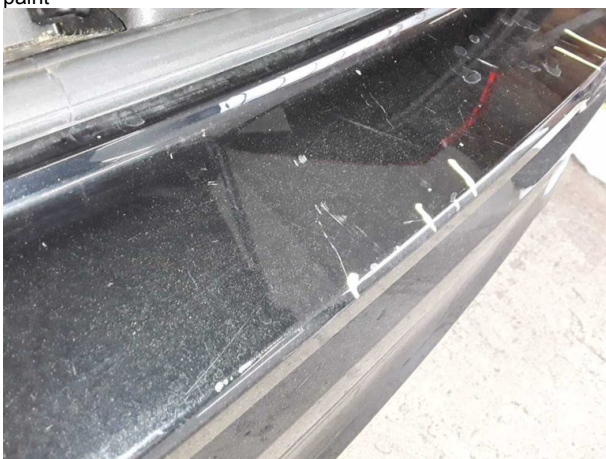
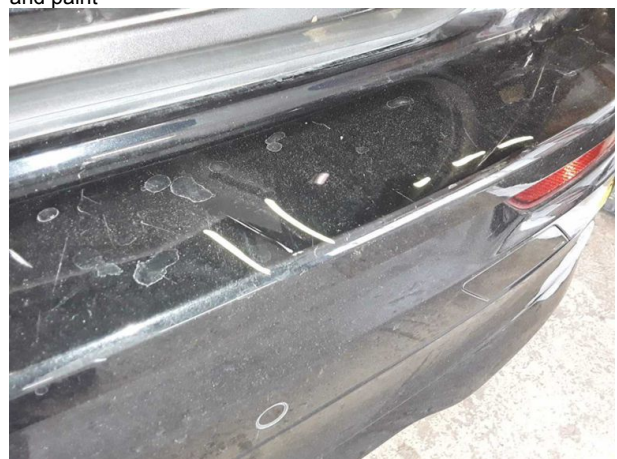
| No. | Component group | Description |
|---|---|---|
| 7 | Rear bumper | Rear bumper - Scratched - Repair and paint |

**Damage #7:** Rear bumper: Rear bumper - Scratched - Repair and paint

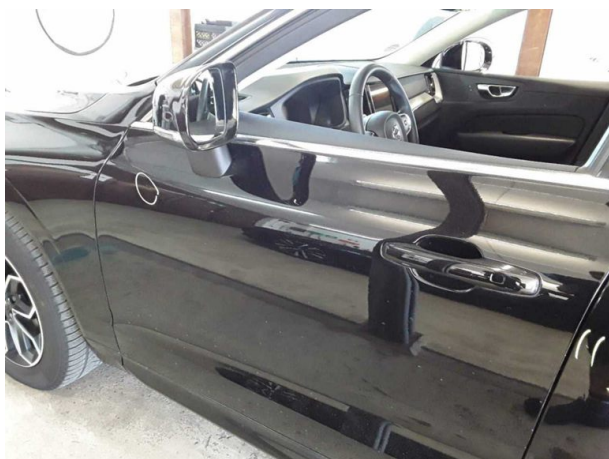
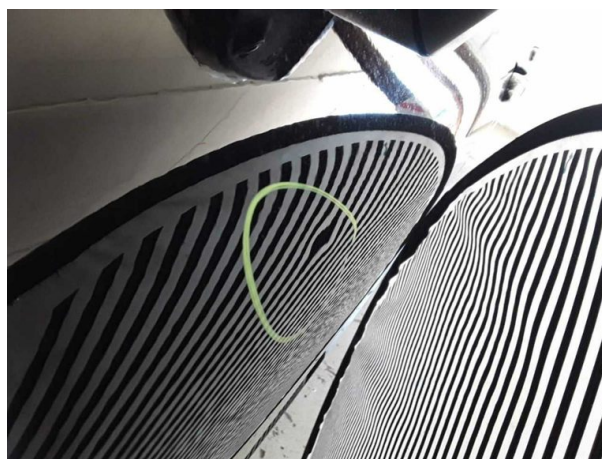
| Nr. | Bauteilgruppe | Beschreibung |
|---|---|---|
| 2 | Tür vorn links | Tür - Delle(n) - sanft instandsetzen |

**Beschädigung #2:** Tür vorn links: Tür - Delle(n) - sanft instandsetzen

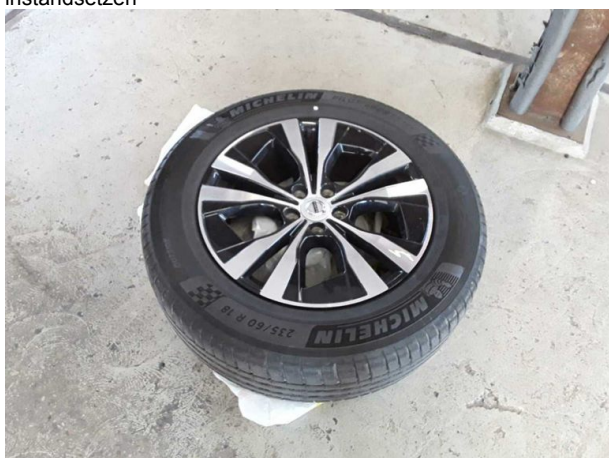
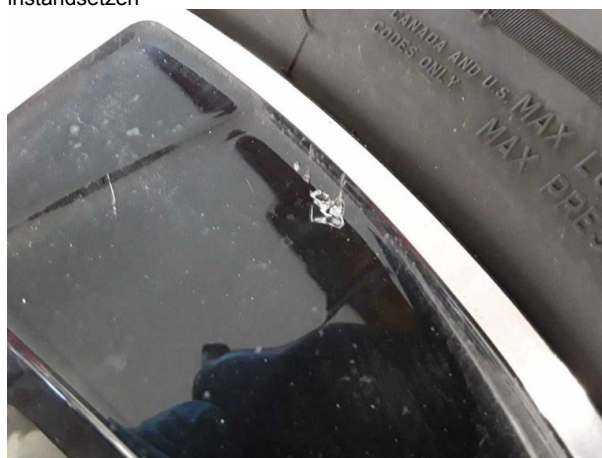
| Nr. | Bauteilgruppe | Beschreibung |
|---|---|---|
| 3 | 2.Radsatz | 1 Leichtmetallfelge - verkratzt / verschürft - Wertminderung |

**Beschädigung #3:** 2.Radsatz: 1 Leichtmetallfelge - verkratzt / verschürft - Wertminderung

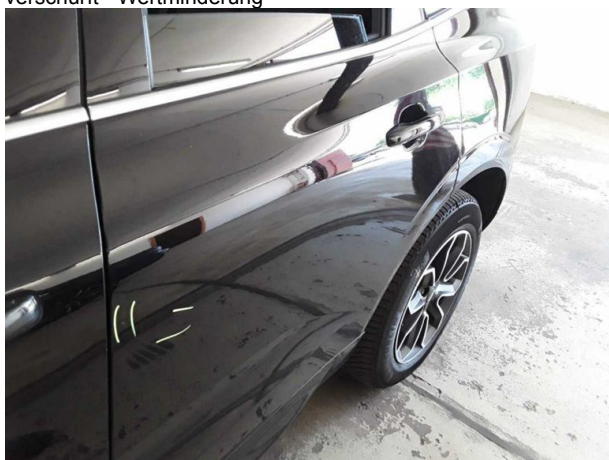
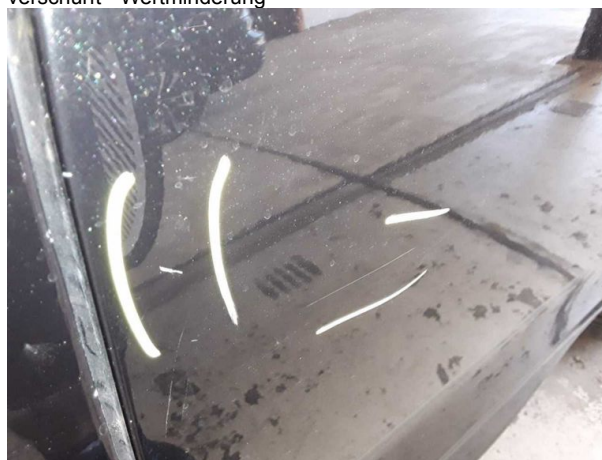
| Nr. | Bauteilgruppe | Beschreibung |
|---|---|---|
| 4 | Tür hinten links | Tür - verkratzt / verschürft - Smart Repair |

**Beschädigung #4:** Tür hinten links: Tür - verkratzt / verschürft - Smart Repair

**Beschädigung #4:** Tür hinten links: Tür - verkratzt / verschürft... Smart Repair

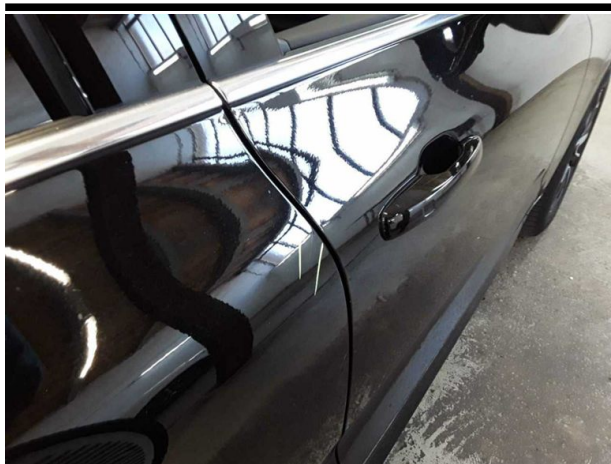
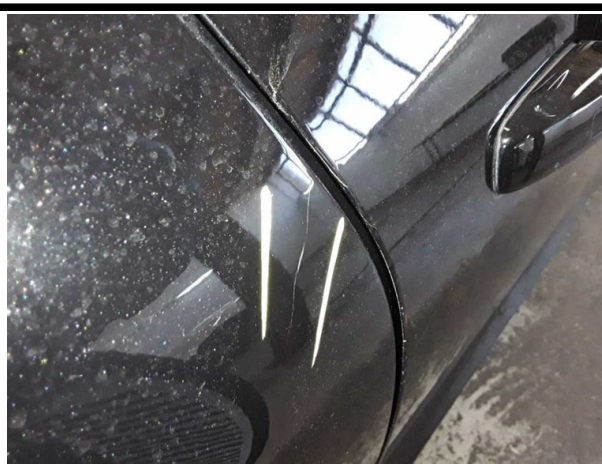
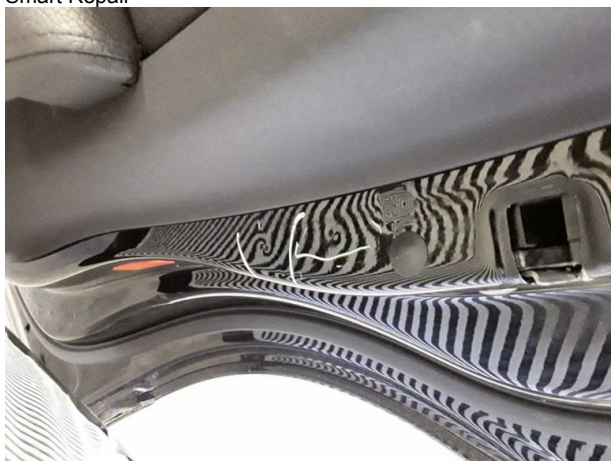
| Nr. | Bauteilgruppe | Beschreibung |
|---|---|---|
| 5 | Tür hinten rechts | Tür - Delle / Lackschaden - Smart Repair |

**Beschädigung #5:** Tür hinten rechts: Tür - Delle / Lackschaden - Smart Repair

**Beschädigung #5:** Tür hinten rechts: Tür - Delle / Lackschad... - Smart Repair

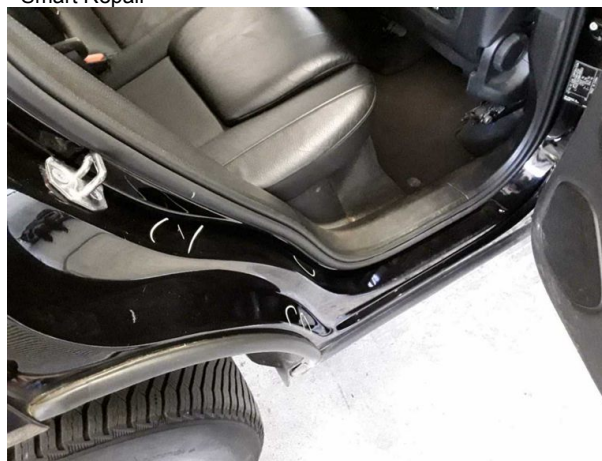
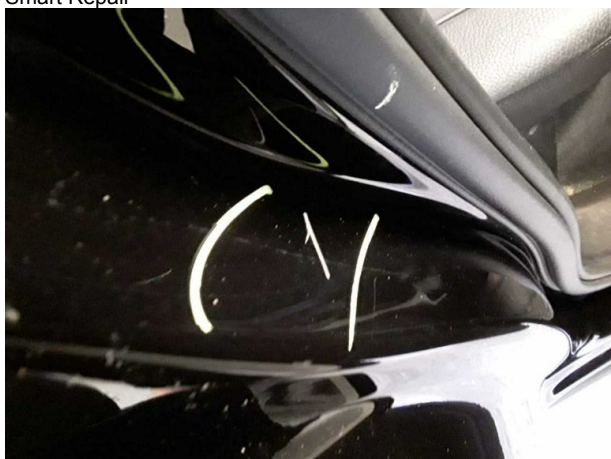
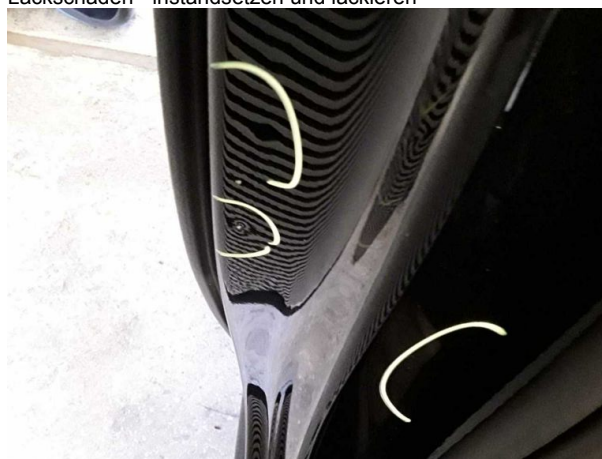
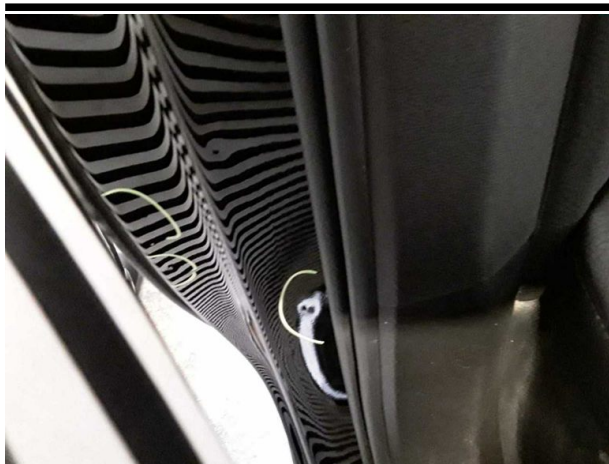
| Nr. | Bauteilgruppe | Beschreibung |
|---|---|---|
| 6 | Seitenwand rechts | Einstieg - Delle / Lackschaden - instandsetzen und lackieren |

**Beschädigung #6:** Seitenwand rechts: Einstieg - Delle / Lackschaden - instandsetzen und lackieren

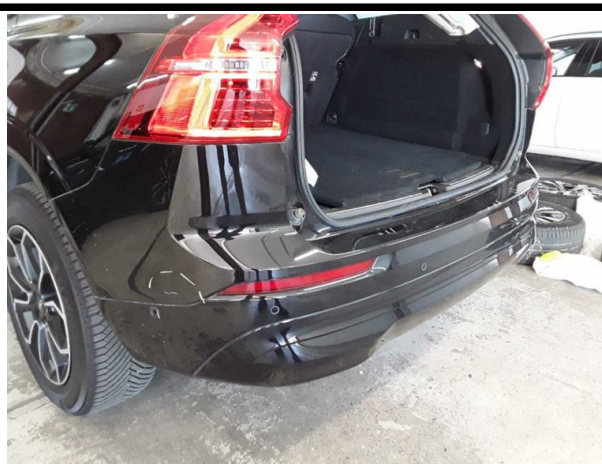
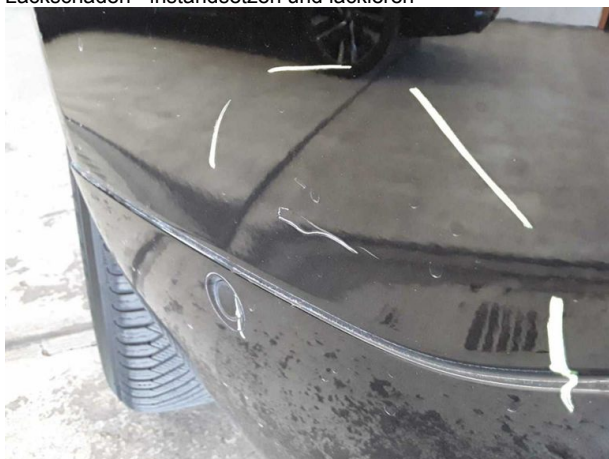
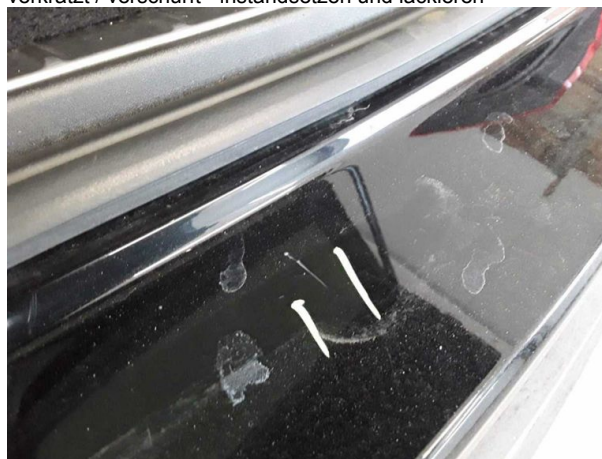
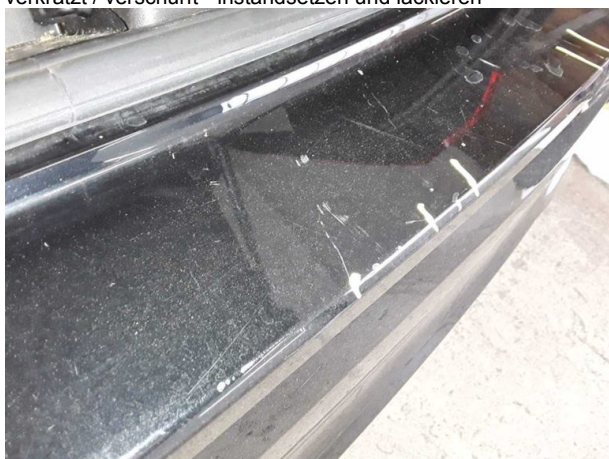
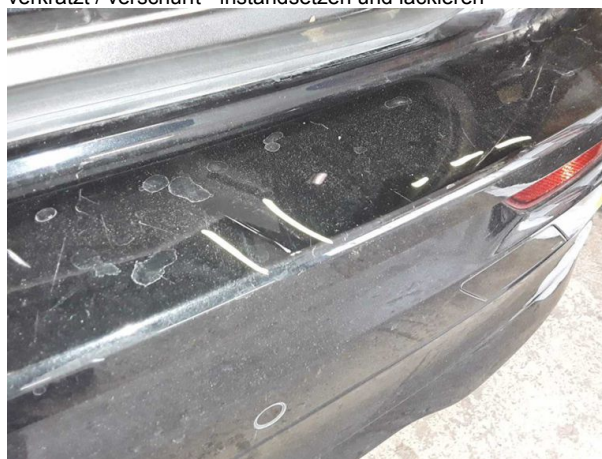
| Nr. | Bauteilgruppe | Beschreibung |
|---|---|---|
| 7 | Stoßfänger hinten | Stoßfänger hinten - verkratzt / verschürft - instandsetzen und lackieren |

**Beschädigung #7:** Stossfänger hinten: Stossfänger hinten - verkratzt / verschürft - instandsetzen und lackieren
